## PM – CLAES PÅ HÖRNET 1, STOCKHOLM

### MILJÖTEKNISK PROVTAGNING OCH ANALYS AV FLYKTIGA ÄMNEN I POR GAS I JORD OCH UNDER BYGGNAD

Fastighet: Claes på hörnet 1, Stockholm

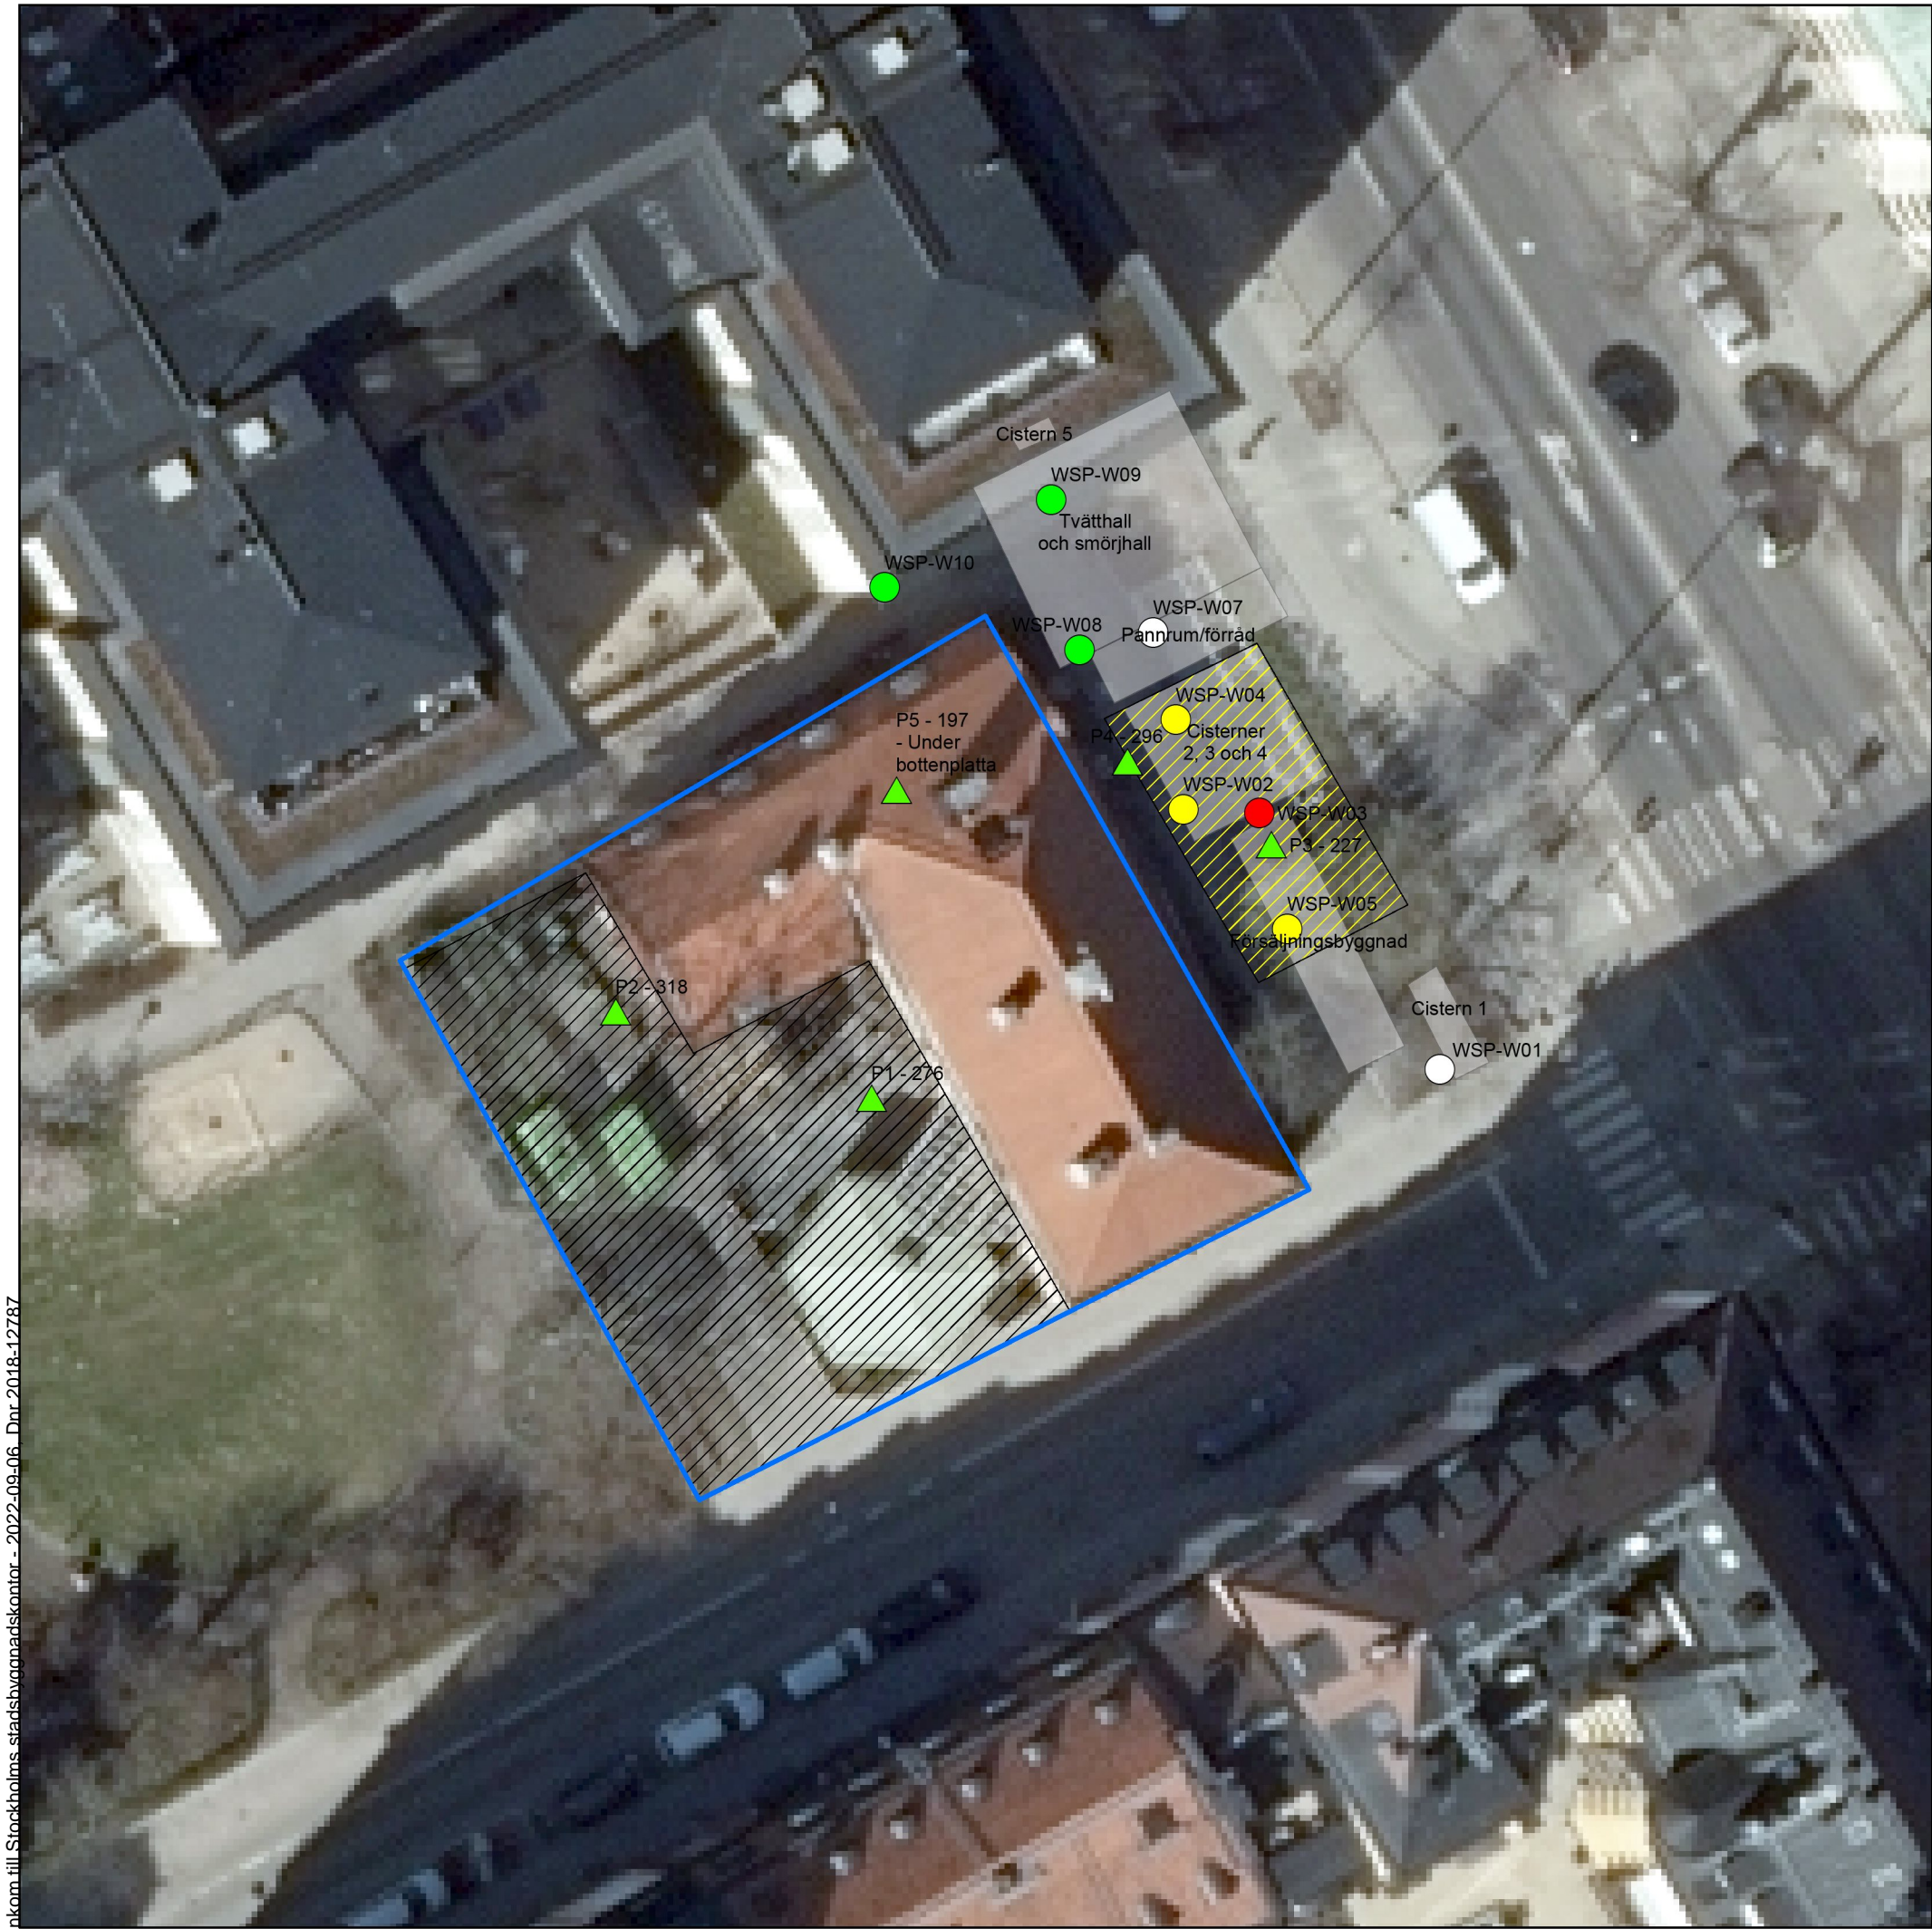
Provtagning av porluft har genomförts via pumpad provtagning. Analyser genomförs map flyktiga ämnen (olja, BTEX, klorerade alifatiska lösningsmedel).

Jordprovtagning genomfördes år 2004/2005 av WSP i samband med undersökning av nedlagd bensinstation (SPIMFAB-projekt). Klassning har nu genomförts via jämförelse mellan provtangingsresultaten från 2005 och senast tillgängliga generella riktvärden (NV 2016).

Notera att fd bensinstation ligger utanför aktuell fastighet (dvs ej inom planområdet eller inom fastigheten Claes på hörnet 1).

Markanvändningen enligt planförslaget (hotell och restaurang) bedöms motsvara markanvändning "mindre känslig markanvändning, MKM" baserat på Naturvårdsverkets bedömningsgrunder för förorenad mark, generella riktvärden.

\*Bedömning av porgasresultat sker efter tillämpning av en utspädningsfaktor, i enlighet med Naturvårdsverkets bedömningsgrunder för förorenade områden (generella riktvärden). Utspädningsfaktorn är i det generella fallet 1/10 000 för en normaltät jord, vilket innebär att uppmätta halter i porluft i jord förväntas medföra en ca 10 000 ggr lägre halt i inomhusluften i en byggnad belägen ovanför platsen med uppmätt porgashalt.

Provpunkternas ungefärliga läge framgår av bilaga 1, planskiss över provpunkter.

Tidigare markundersökningsresultat från WSP 2004/2005, inom del av Vasastaden 1:63, har jämförts med generella riktvärden, Naturvårdsverket, juli 2016. Resultaten redovisas i punktform med klassning i bilaga 1 tillsammans med provpunkter för porgasprovtagningen samt med en översiktlig summering/klassning i tabell 1.

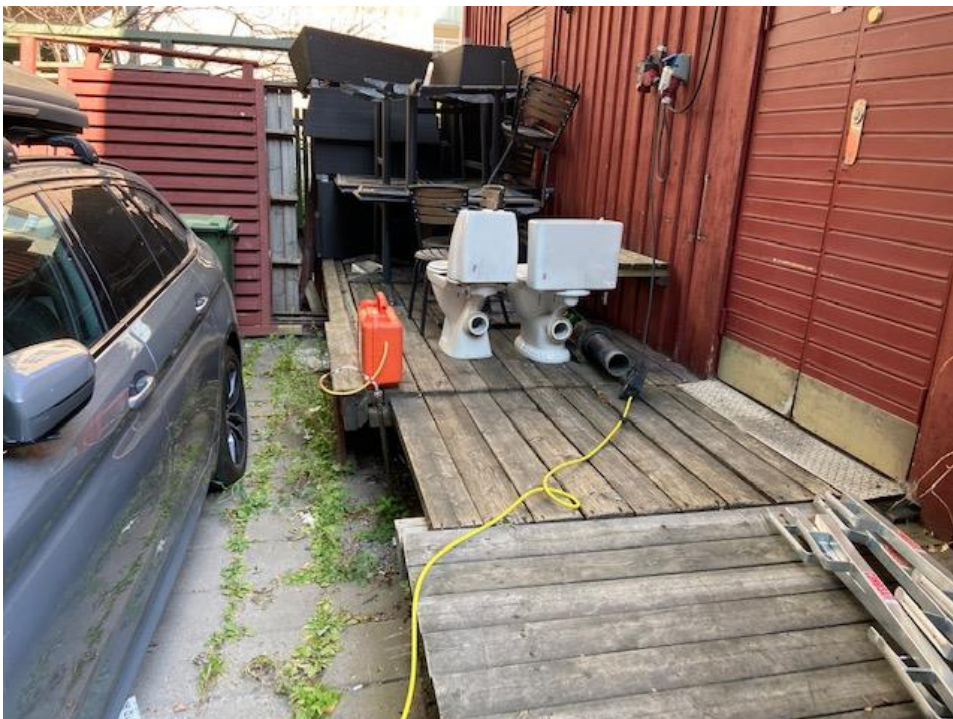
Provtagning vid västra gaveln, provpunkt P2.

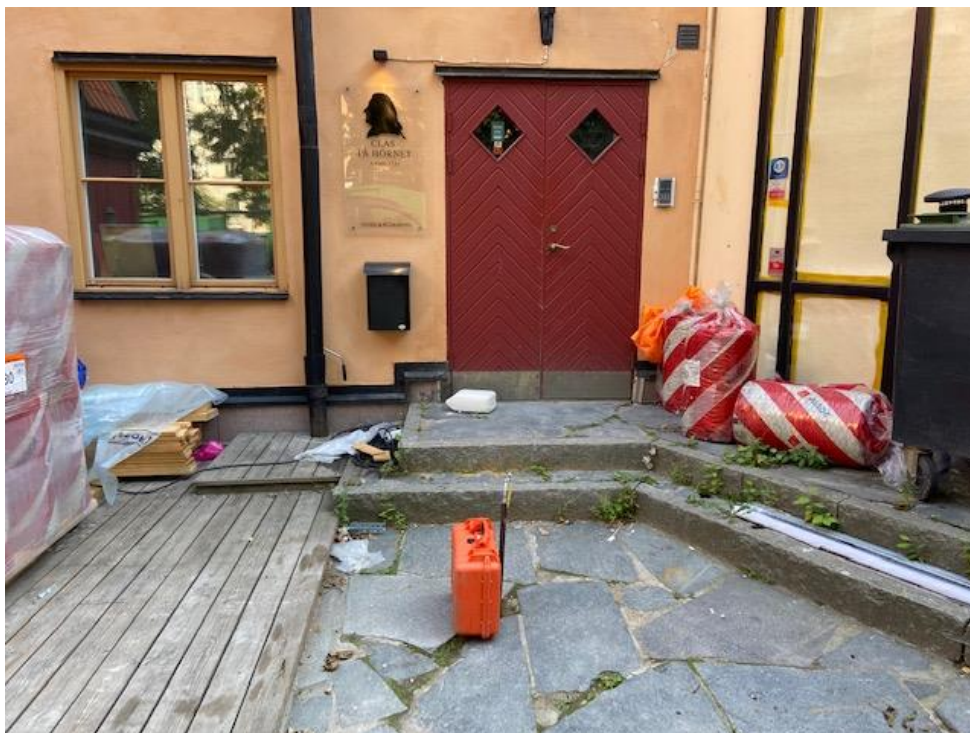
Spår av klorerade lösningsmedel i porluft detekterades i två punkter av fem, i bedömt låga halter i undersökta provpunkter baserat erhållna analysresultat. I punkt P1 detekterades 1,2-diklorethan med en halt om ca 4 ug/kbm och i punkt P3 detekterades triklorometan (kloroform) med en halt om ca 0,9 ug/kbm. Halten diklorethan i punkt P1 över förekommer strax över lågrisknivåvärdet för inomhusluft (före tillämpning av utspädningsfaktor från porgas till inomhusluft enligt NVs bedömningsmodell).

Provtagning vid västra gaveln/södra byggnadskroppen (vid entrén). Provpunkt P1.

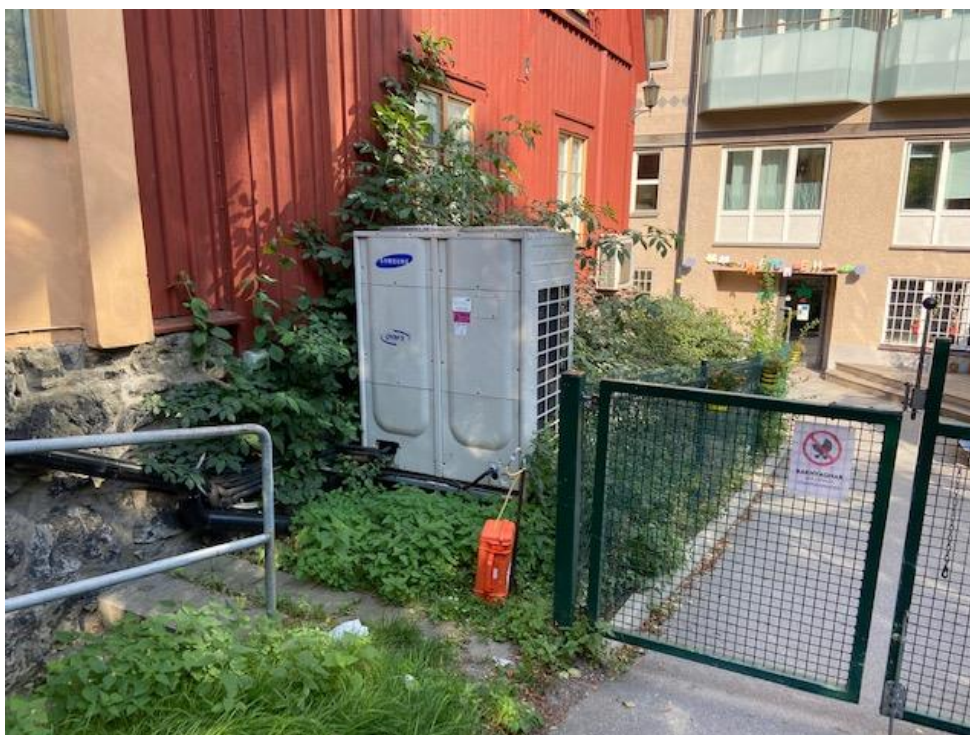
Provtagning vid östra sidan, mot Birger Jarlsgatan. Provpunkt P4.

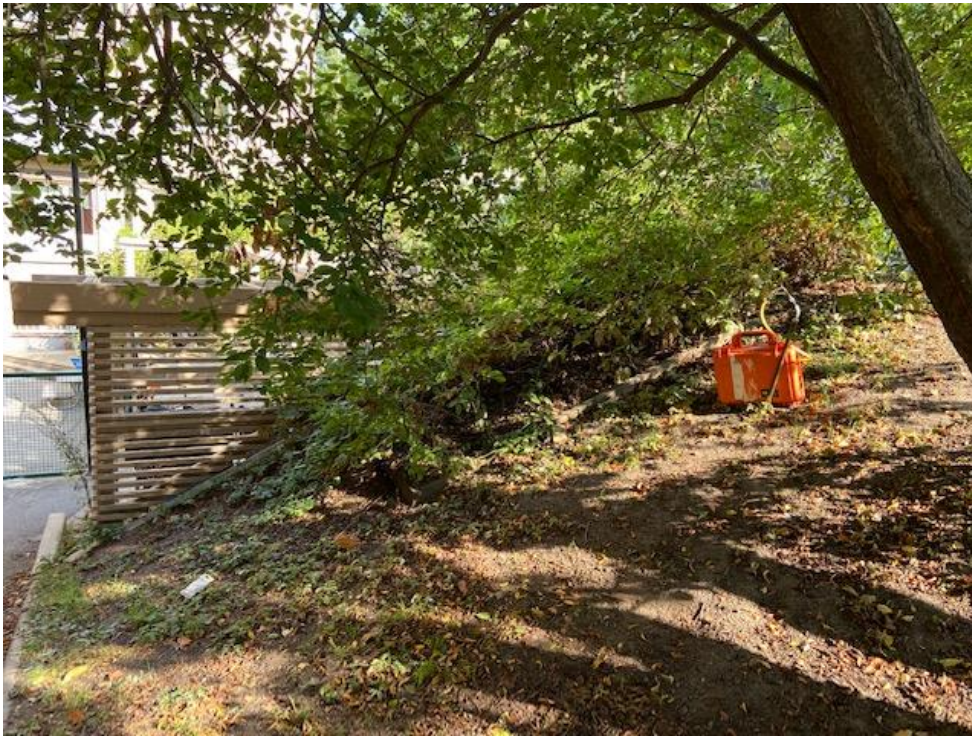
Spår av bensinkomponenter (BTEX) detekterades vid provtagningen, men halterna förekommer överlag under de lågrisknivåer som används som jämförvärden för inomhusmiljö i Naturvårdsverkets bedömningsgrunder för förorenade områden, utom i en punkt (punkt P3) där bensen förekommer med en halt om ca 2,8 ug/kbm vilket är något högre än lågrisknivåvärdet för inomhusluft (före tillämpning av utspädningsfaktor från porgas till inomhusluft enligt NVs bedömningsmodell).

Provtagning i slänt inom Vasastaden 1:63, vid fd cisternläge/fd bensinstation, vid Birger Jarlsgatan. Provpunkt P3.

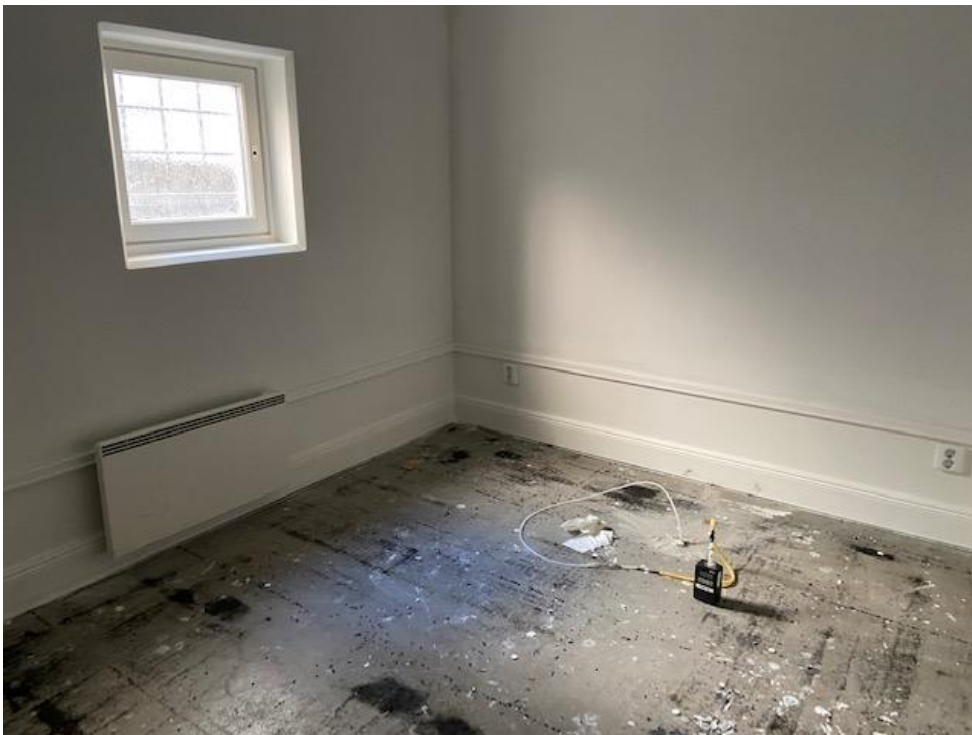
Provtagning under grundläggning, i området vid norra byggnadshörnet. Provpunkt P5.

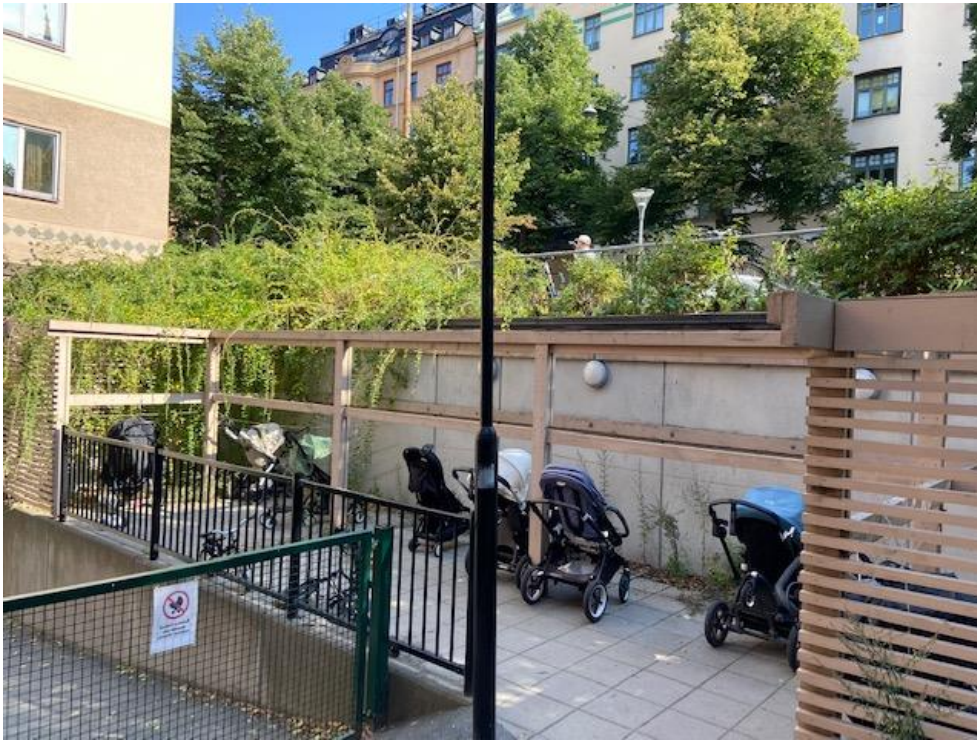
Markområdet för tidigare bensinstation inom del av Vasastaden 1:63 där provpunkten överskridande mindre känslig markanvändning (>MKM) är belägen används i dag för parkering av barnvagnar (del av förskoleverksamhet inom Väduren 16) samt grönområde/rabatt. Sannolikt har stora delar redan schaktats ur från området vid markarbeten för rabatter och fördkollans område.

Barnvagnsparkering inom fd bensinstation inom Vasastaden 1:63, mot Birger Jarlsgatan.
