Naturvärdesinventering i Mälaren inför utvecklingen av Lövsta kraftvärmeverk, Hässelby

AquaBiota Report 2018:03

STOCKHOLM, JUNI 2018 (Uppdaterad feb 2019)

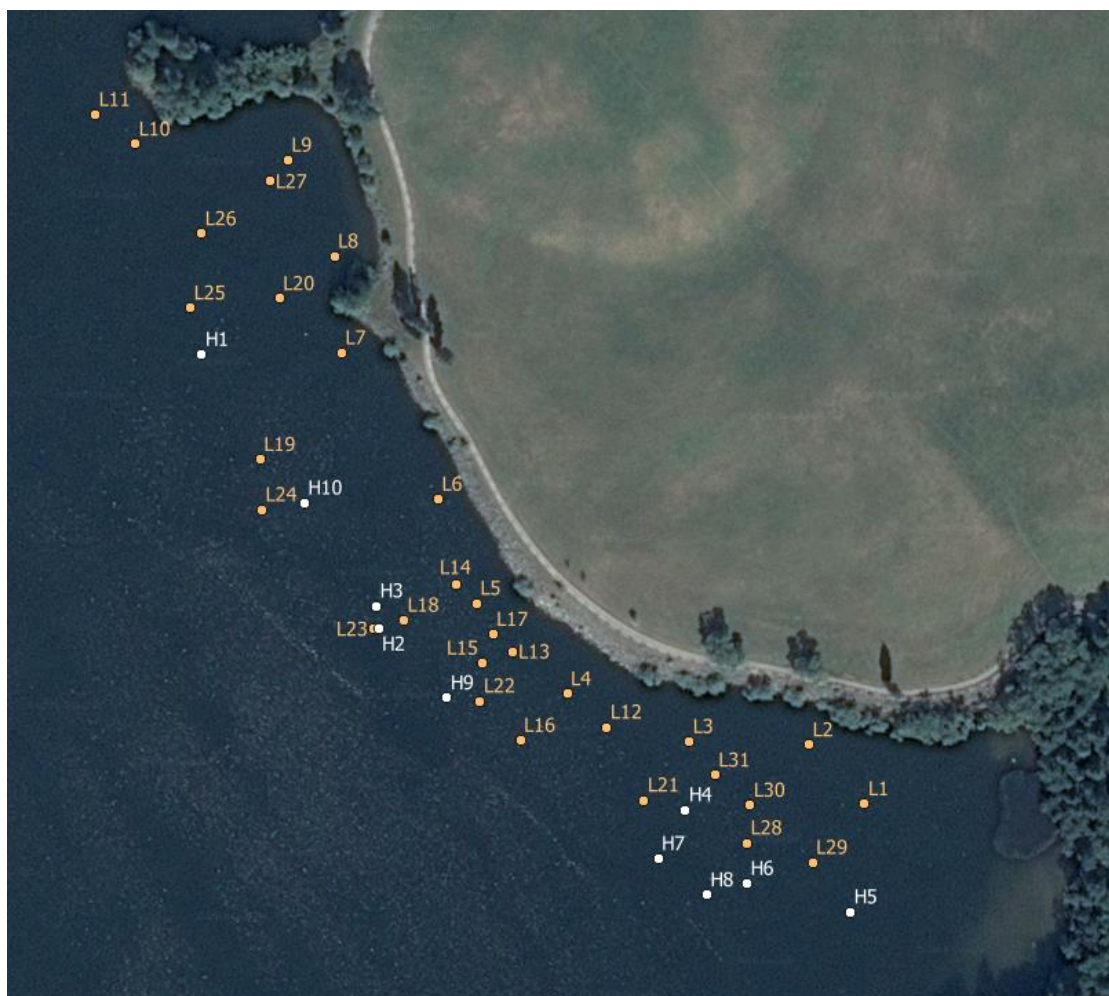
**Figur 1.** Placeringen av dropvideostationer (L1 – L31) och hugg (H1–H10, varav endast H1 resulterade i ett giltigt prov).

Området förefaller svårt att provta med bottenhuggare. Även om blocken till stor del ersätts av mjukbotten vid den branta sluttningens slut på mellan 20 och 40 meters djup, så lyckas endast 1 av 10 hugg, vilket illustrerar att botten till stor del inte är huggbar. Ingen fauna återfanns i det lyckade bottenprovet, vilket utgjordes av gråsvart silt med doft av svavelväte, som innehöll en stor andel organiskt material (tabell 3). Dropvideofilmerna illustrerade att många områden med mjukbotten har stora inslag av hårdbotten i form av block och stora block som ligger nästintill helt begrävda i sedimentet, vilket förklarar svårigheterna med att provta botten med bottenhuggare. Inte heller dropvideofilmerna indikerar att botten innehåller fauna. Stationernas placering kan ses i figur 1.
