Slutversion
December 2018

Naturvärdesinventering av vattenmiljöer vid Alviks och Tranebergs strand

Underlag till program för Alvik Östra

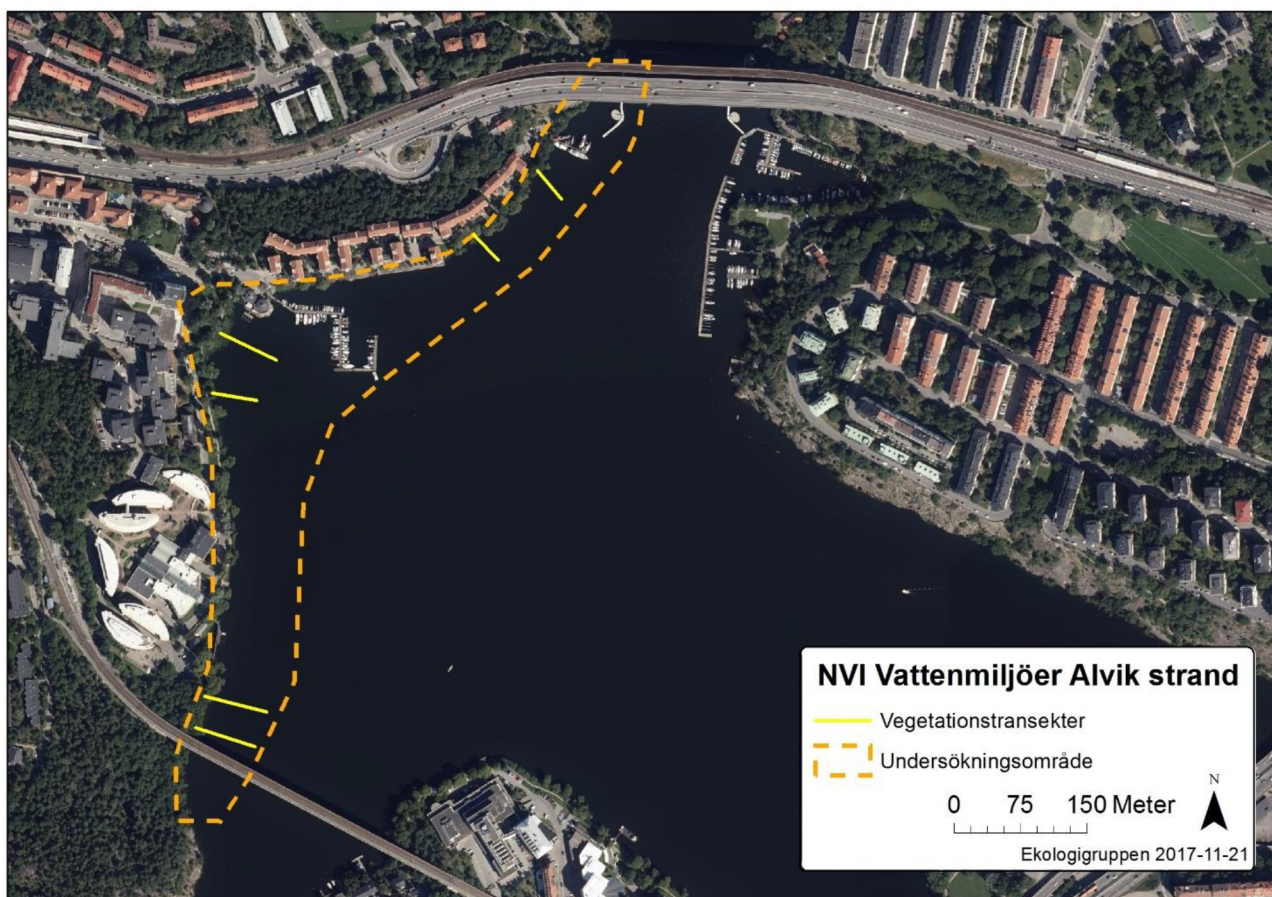
Figur 2. Undersökningsområde och placering av transektor för krattning av vegetation och musslor

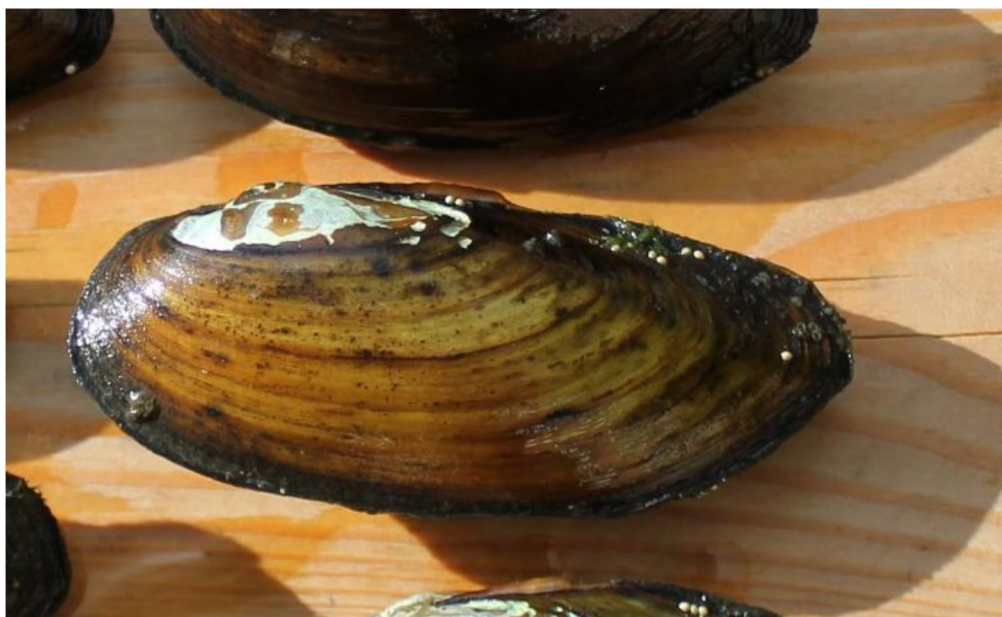
Figur 5. Den rödlistade arten äkta målarmussla (NT) noterades i flera av naturvärdesobjekten i det inventerade området i Alvik

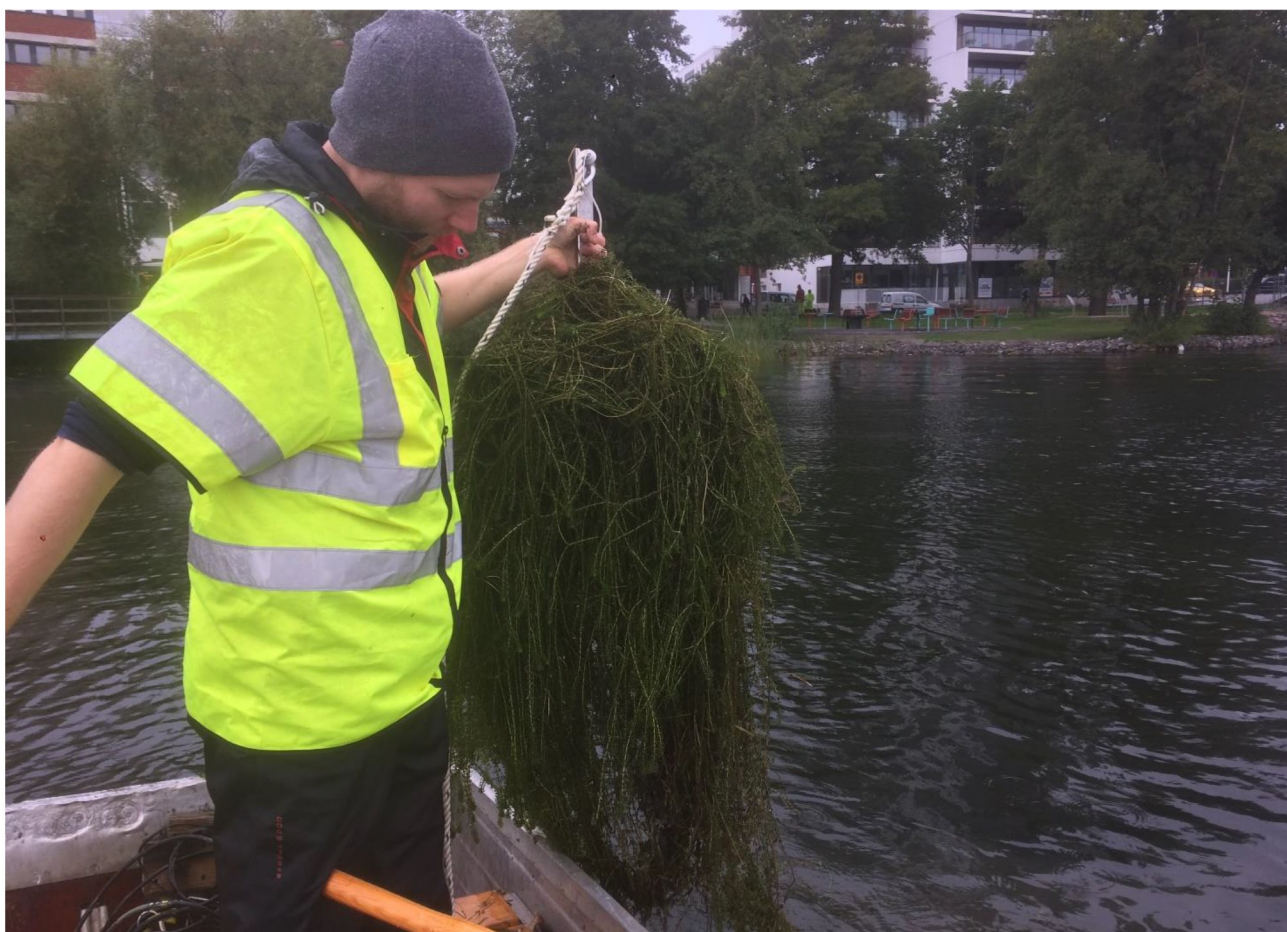
Vattenpest/smäl vattenpest (*Elodea nuttallii/canadensis*). Båda arterna är främmande i Sverige och potentiellt invasiva, men bara smäl vattenpest finns med på unionsförteckningen. Arterna växer i sjöar, dammar och andra lugna vatten och trivs när det finns höga halter av näring. Båda arterna bildar täta bestånd som hindrar solljus att tränga ner och kan på så sätt begränsa förekomsten av inhemska arter av växter. Vattenpest kan ha positiv effekt för exempelvis betande sjöfågel och fiskyngel, men också ta i anspråk habitat för kräfter och fisk. De kan också bidra till övergödning och täta bestånd av smäl vattenpest kan ställa till problem för båttrafik, fiske och rekreation och även påverka vattenflöden i mindre vattendrag. Vattenpest eller smäl vattenpest hittades på i alla objekt utom 7 i området.

Figur 6. Vattenpest fanns i riklig mängd på vissa bottenar i inventeringsområdet.

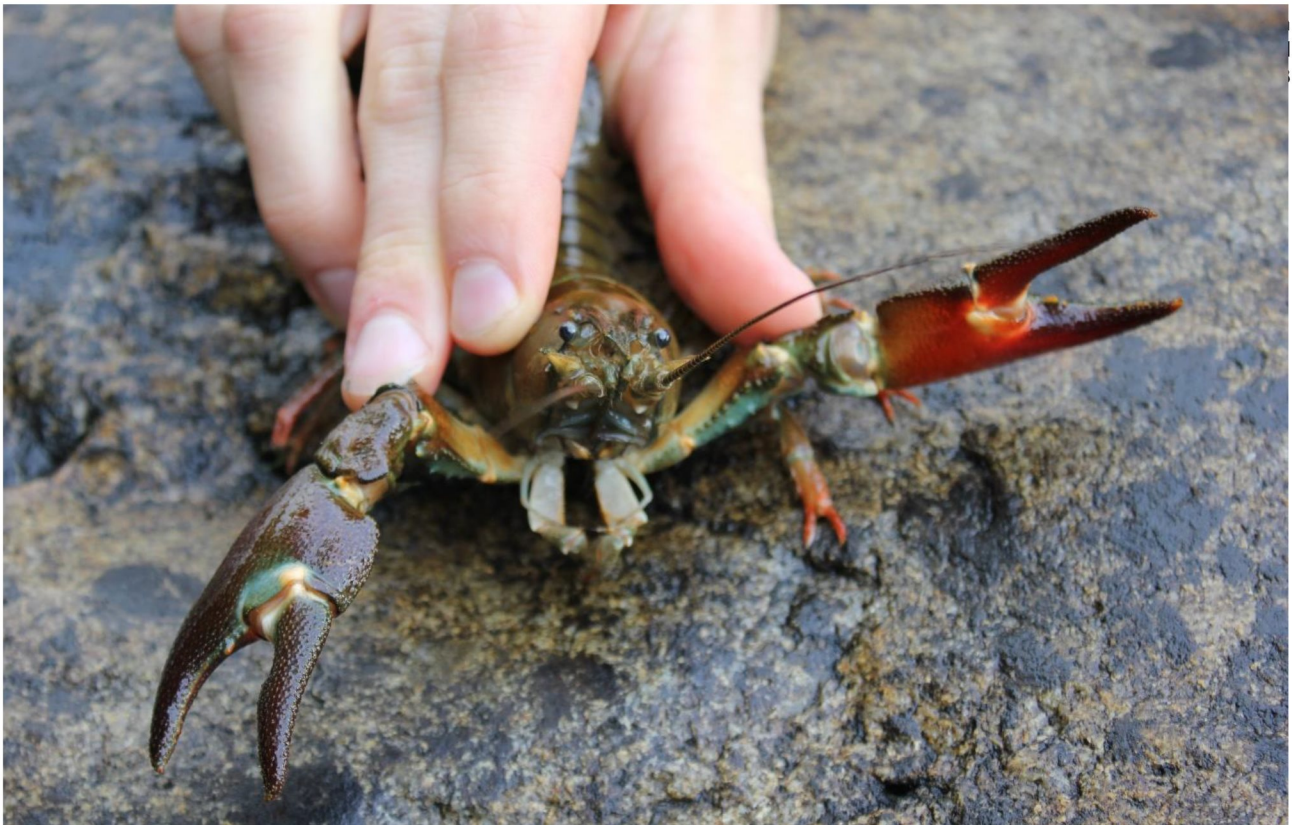
Figur 7. Signalkräfta påträffades i objekt 8 (levande exemplar) och objekt 6 (ben).

Signalkräfta (*Pacifastacus leniusculus*). Arten fördes medvetet till Sverige under 60-talet med förhoppningen att den skulle ersätta det förlorade fisket på den inhemska flodkräftan som effekt av kräftpest under 1900-talets tidigare hälft. Arten är dock kronisk bärare av kräftpest och genom både lagliga och olagliga utsättningar har den ytterligare minskat förekomsten av flodkräftan. Idag finns signalkräftan med på EUs förteckning över invasiva arter. Flod- och signalkräftan passar in ungefär på samma sätt i ekosystemet, men signalkräftan har något större påverkan på omgivningen. Vid stranden hittades en levande individ av arten i objekt 8 och ett ben i objekt 6. Troligtvis förekommer arten längs stranden i de flesta objekt. Sprängstenen som använts som utfyllnad utgör en passande miljö för kräftor.

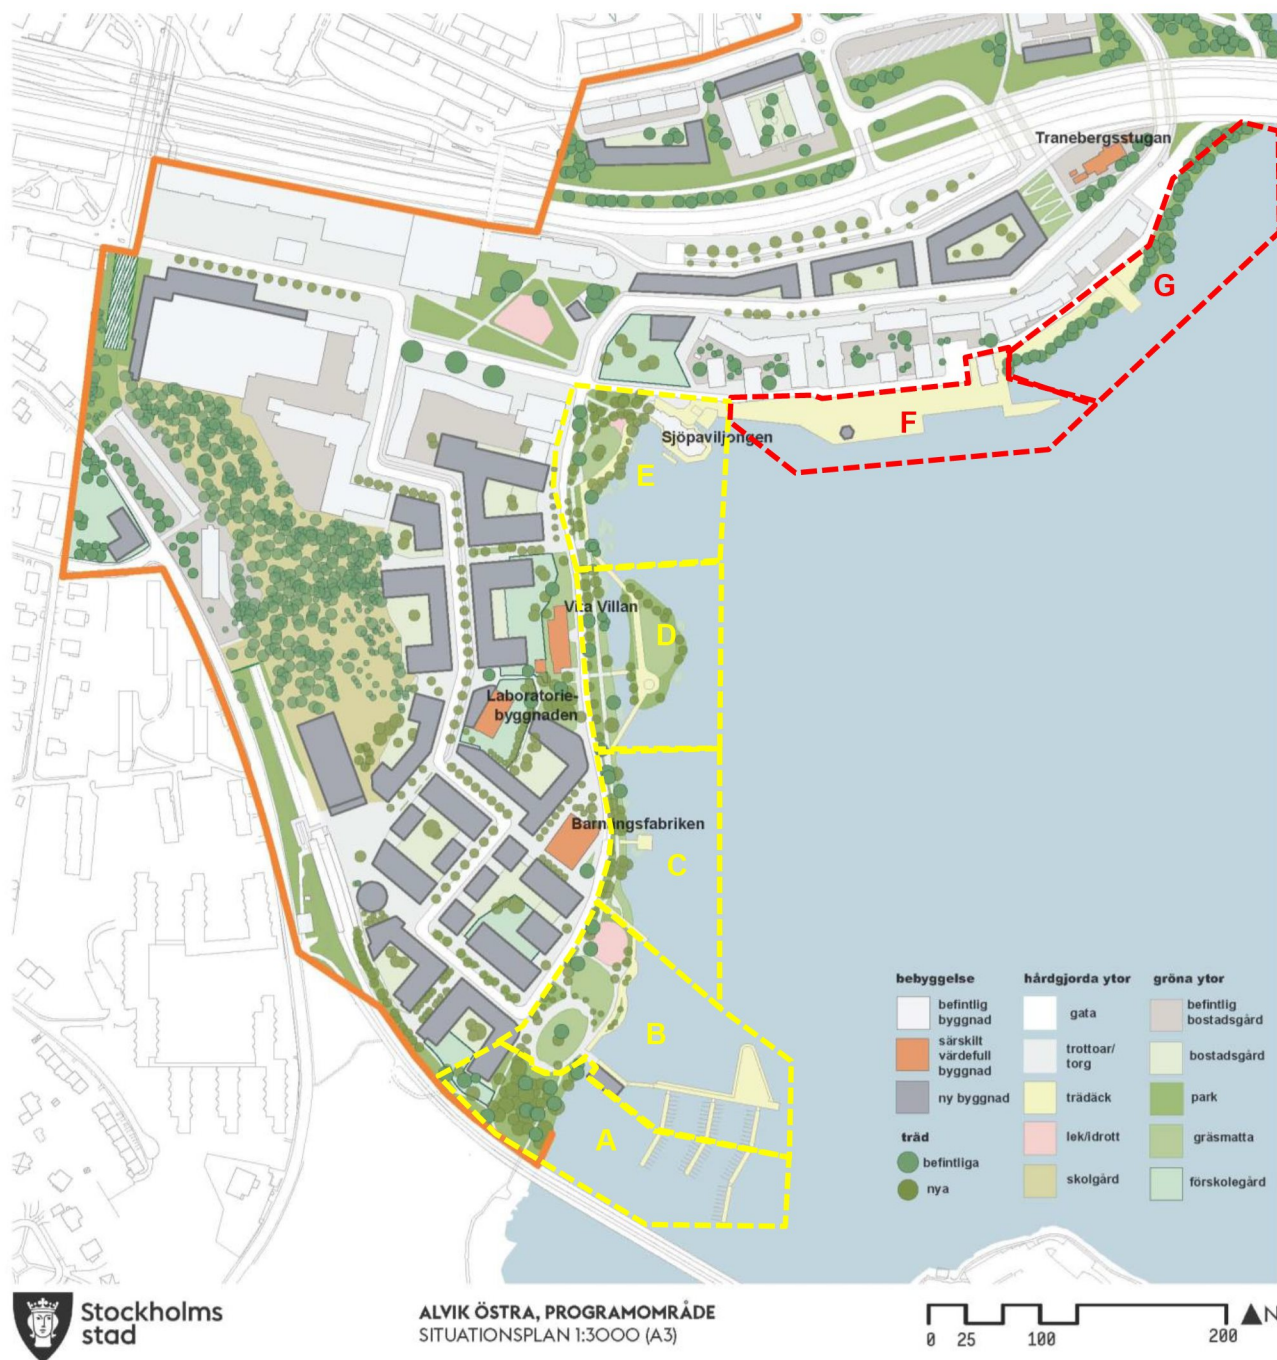
Figur 8. Situationsplan för Alviks strand uppdelat i delområden. Gula områden är utgör den s.k. strandparken, baserat på underlag "Alviks strand Landskap – Utformning och ekologi" (Ram-böll 2018) och rött område är tillagt för att kunna beskriva påverkan i denna rapport.

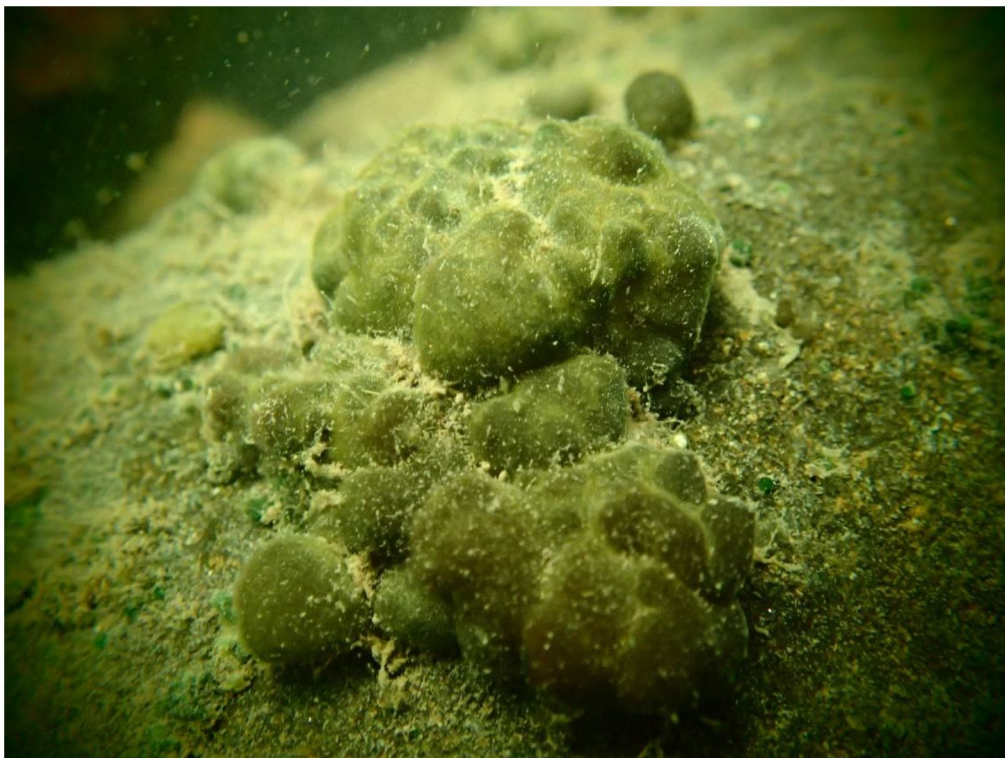
Arten är väldigt okänd och det är oklart hur vanlig den är. Man bör därför beakta försiktighetsprincipen och bevara arten och det område den idag nyttjar i objekt 6.

Figur 9. Den kolonibildande cyanobakterien *Rivularia beccariana* hittades i objekt 6

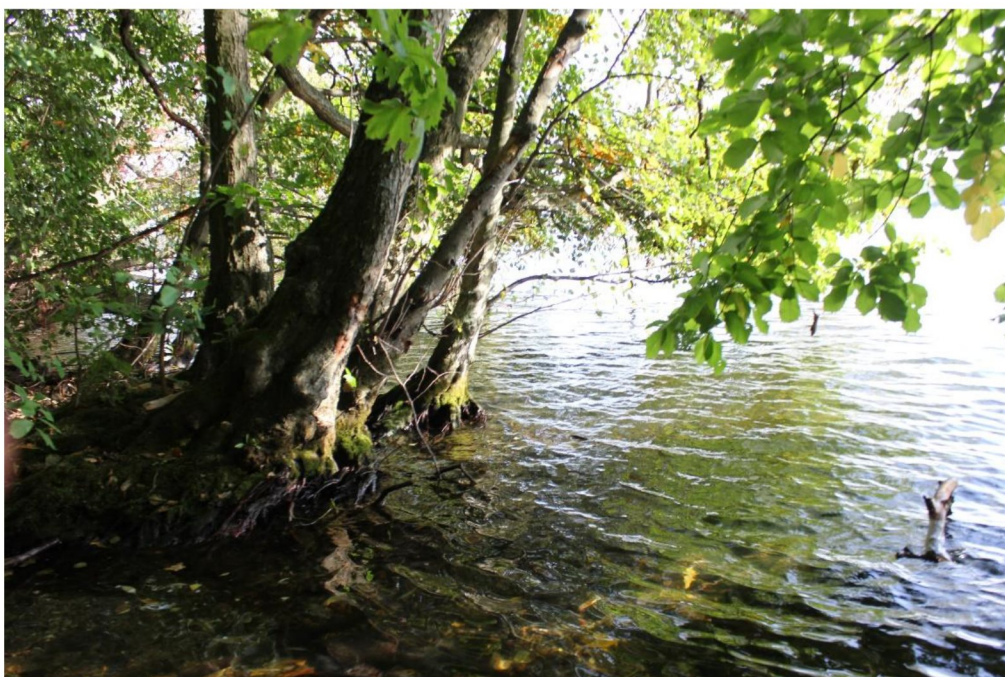
Figur 10. Grunda beskuggade bottenar är värdefulla ur flera aspekter

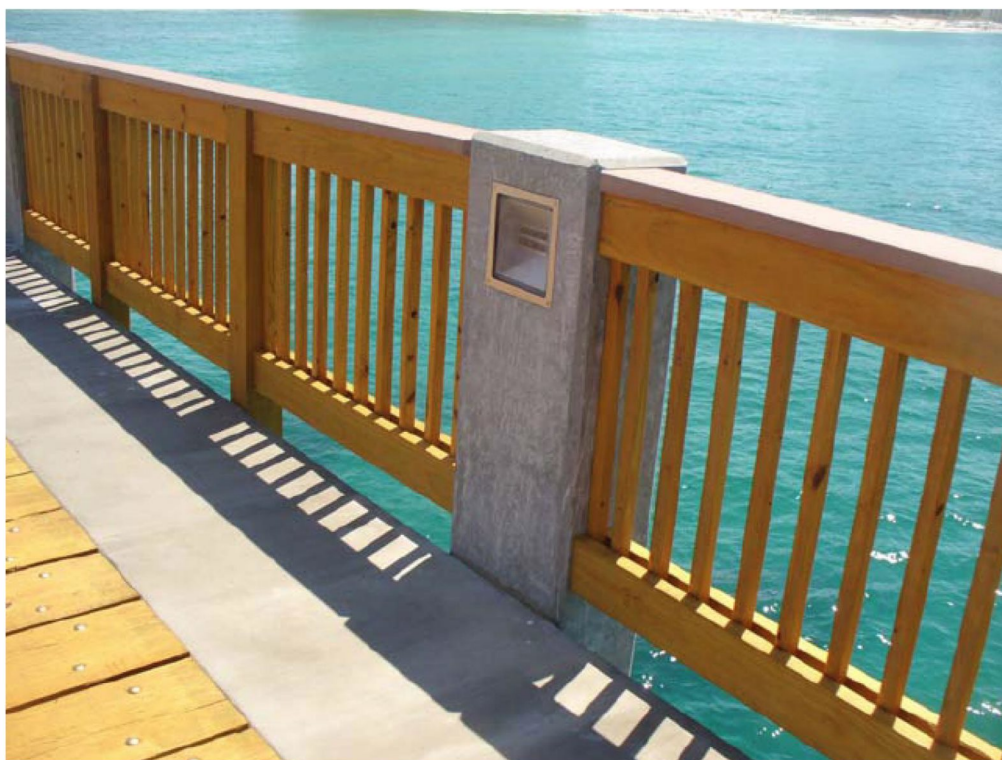
Bryggor och andra konstruktioner som täcker en vattenyta påverkar vattenmiljöerna negativt på flera sätt. Bryggor skuggar botten vilket påverkar utbredningen av undervattensväxter, vilket i sin tur kan påverka fisk och andra organismer. Bryggor är även ofta belysta med ljus uppifrån vilket kan påverka beteendet hos fisk på olika sätt, t.ex. när de rör sig mellan områden. Beroende på hur en brygga utformas kan den också påverka vattenmiljön olika mycket. Exempelvis har flytbryggor bedömts påverka vattenmiljön mer än pålade bryggor på grunda bottnar (Länsstyrelsen 2010) och fasta bryggor tycks överlag ha mindre miljöpåverkan än flytbryggor (Lundborg 2011).

Figur 11. Exempel på utformning av belysning för att begränsa påverkan på vattenmiljöer

För att begränsa påverkan från detta kan man begränsa ytan på bryggor och andra täckande konstruktioner. Man kan också välja en belysning som inte lyser upp omgivande vatten (se exempel i figur 11).

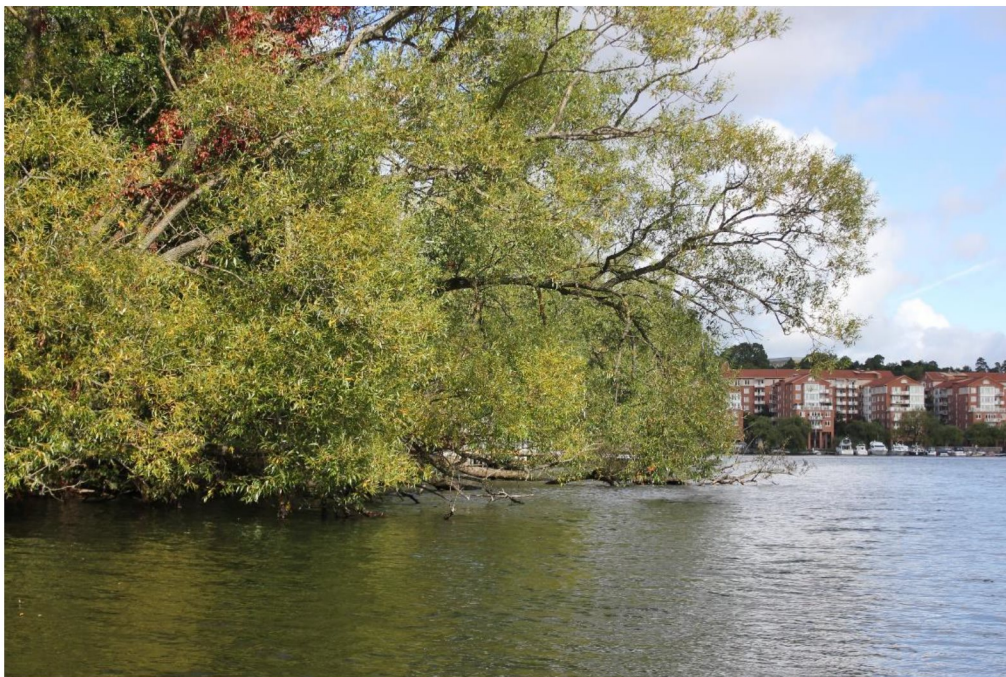
Naturvärdesklass: Högsta naturvärde – naturvärdesklass 1

Artvärde: Högt Biotopvärde: Högt

Objektet utgörs av en strandsträcka med låg påverkansgrad och överhängande pilträd, riklig förekomst av död ved på botten och en hel del vattenvegetation. Här finns en större yta grund sandbotten som är en alltmer hotad biotop. De stora stenar och den döda veden som finns i strandmiljön utgör en förstklassig biotop för kräftor med goda möjligheter till skydd. Vid fältbesöket noterades både fiskyngel och något större fiskar längs stranden i objektet. Den här typen av vattenmiljö har till stor del försvunnit från de östra delarna av Mälaren, framförallt i kraftigt exploaterade områden som Riddarfjärden. De rödlistade arterna äkta målarmussla (NT) och bandnate (NT) hittades i objektet.

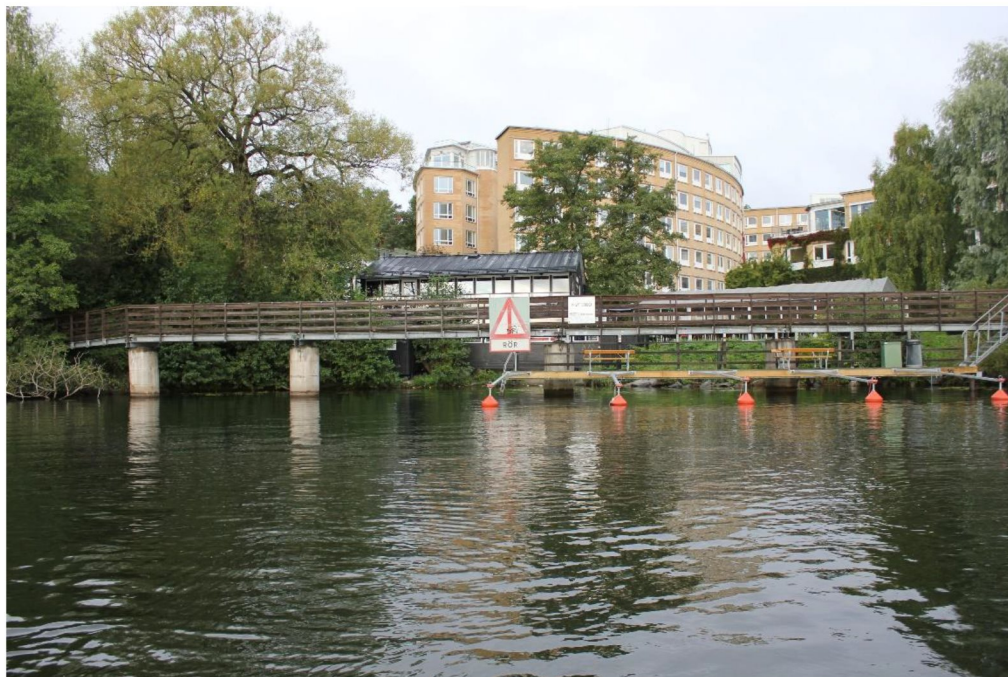
Naturvärdesklass: Påtagligt naturvärde – naturvärdesklass 3

Artvärde: Visst Biotopvärde: Visst

Objektet utgörs av en liten grund vik med en anlagd bro med båtbyggga (5-6 platser) utanför och ett stort rör som löper ut längst botten. Botten består av mjukbotten och sprängsten täckt med finsediment vid land. Inne i viken och utanför bryggan i norra delen av objektet finns en del vattenvegetation t.ex. ålnate och gul näckros. Här noterades också små bestånd av bladvass, en art som är karaktäristisk för vattenmiljöer i näringsrika sjöar. Stenarna utgör en möjlig kräftbiotop och i strandlinjen finns en del alträd som tillför skugga. Bedömningen är preliminär och grundar sig på att det finns enstaka fynd av naturvårdsarter och flera strukturer i objektet, men att det är möjligt att gädda kan förekomma då den fångas vid fritidsfiske i Riddarfjärden.

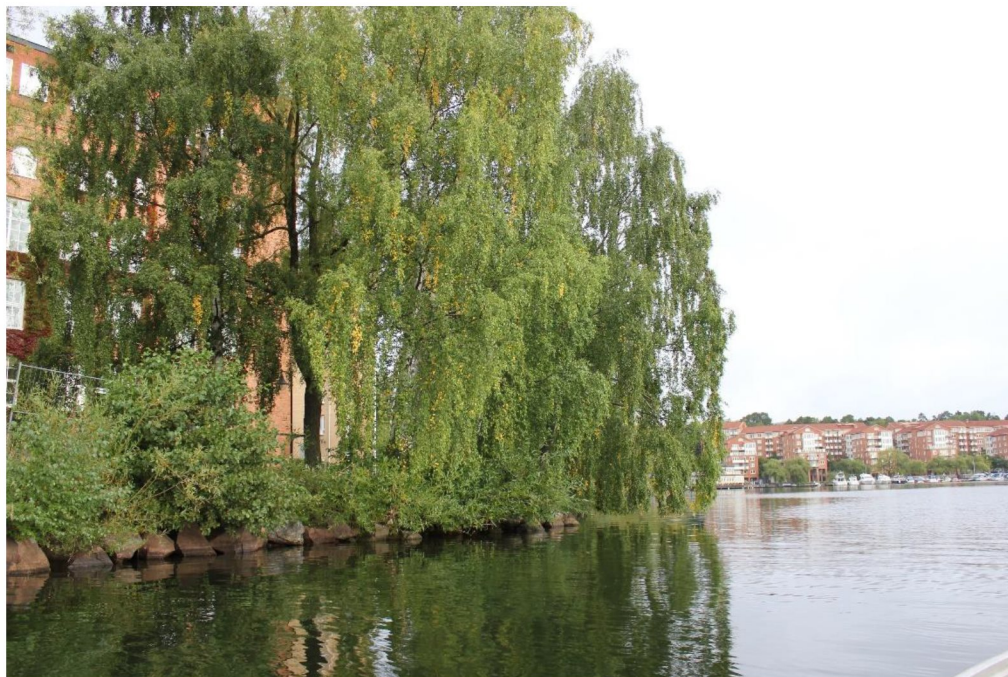
Objekt 3 – Brant sluttande botten med förekomst av död ved

Naturvärdesklass: Påtagligt naturvärde – naturvärdesklass 3

Artvärde: Påtagligt Biotopvärde: Påtagligt

Vattenmiljöerna här är något lika de i objekt 1, men mer påverkade och med sämre förutsättningar för biologisk mångfald. Strandmiljön består av krossat stenmaterial. Jämfört med objekt 1 finns här betydligt färre pilträd som tillför död ved på bottenarna och som beskuggar grundområdena och tillför en bas för näringskedjan. De stora stenar och den döda veden som finns i strandmiljön utgör en passande kräftbiotop, men vattenvegetationens utbredning är begränsad och artrikedomen låg. Enstaka fynd av den rödlistade arten äkta målarmussla gjordes här. Bedömningen grundar sig på enstaka förekomst av rödlistade arter och förekomst av flera strukturer.

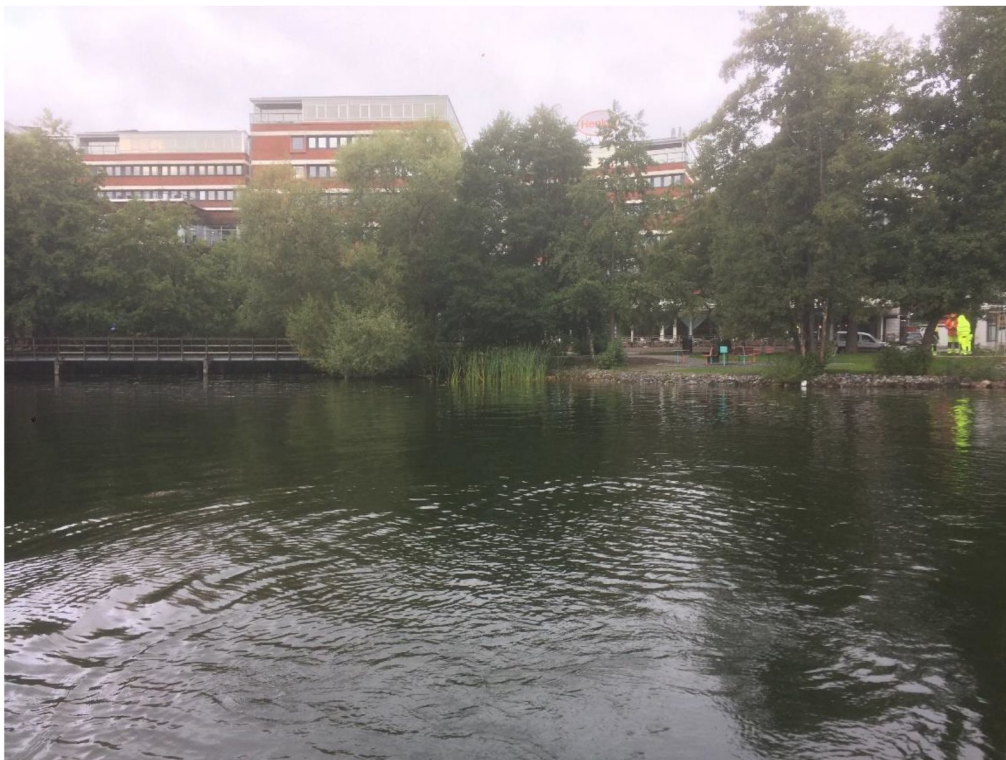
Objekt 4 – Grund vegetationsbeklädd mjuk- och lerbotten

Naturvärdesklass: Högt naturvärde – naturvärdesklass 2

Artvärde: Högt Biotopvärde: Påtagligt

Längst in i viken finns ett grundområde med mjuk- och till viss del lerbotten, bevuxet med stora mängder vattenvegetation av flertalet arter. Här finns måttlig förekomst av musslor med den rödlistade arten äkta målarmussla (NT) representerad. Strandlinjen har låg naturlighet och består av fyllnadsmaterial med sprängsten. Bedömningen av platsens naturvärde grundar sig dels på dess värde för födosökande och uppväxande fisk och dess tillgång på varierad vattenvegetation, och dels på förekomst av flera rödlistade arter och naturvårdsarter. Vid fältbesöket observerades både mört och abborre, en större fisk som inte kunde artbestämmas och stora mängder fiskyngel. Stenmaterialet i strandlinjen kan fungera som kräftbiotop då den tillhandahåller lämpliga habitat.

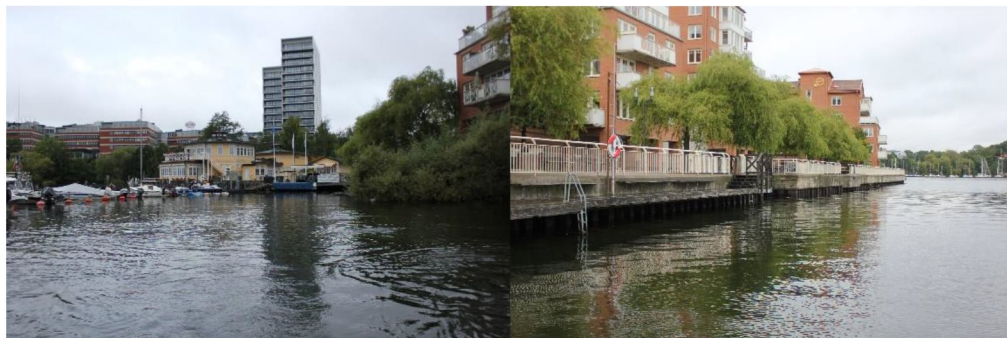
Naturvärdesklass: Påtagligt naturvärde

Artvärde: Visst Biotopvärde: Visst

Längst in i viken i anslutning till objekt 4 ligger en restaurang på vattnet som tar upp stora delar av vattenmiljön vid stranden. I anslutning finns en större brygga med plats för ca 75 mindre fritidsbåtar. Direkt norr om bryggan finns en liten strandremsa med stensättning i stranden med en del mjukbotten utanför. Öster om detta finns en ca 130 meter lång betongkaj som tar hela strandremsan i anspråk, utanför vilken botten är ensartad (troligtvis utfyllnad). Stenmiljöerna kan utgöra en bra kräftbiotop. Längst in mellan restaurangen och bryggan och på mjukbotten mellan bryggan och kajen finns ett fåtal arter av vattenvegetation, varav hornsärv och axslinga är naturvårdsarter. Utanför kajen finns också en del tjocka bälten av vattenpest. Områdets naturvärde är kraftigt begränsat som en effekt av den höga exploateringsgraden. Bedömningen av naturvärdet utgår ifrån enstaka förekomst av naturvårdsarter och enstaka strukturer.

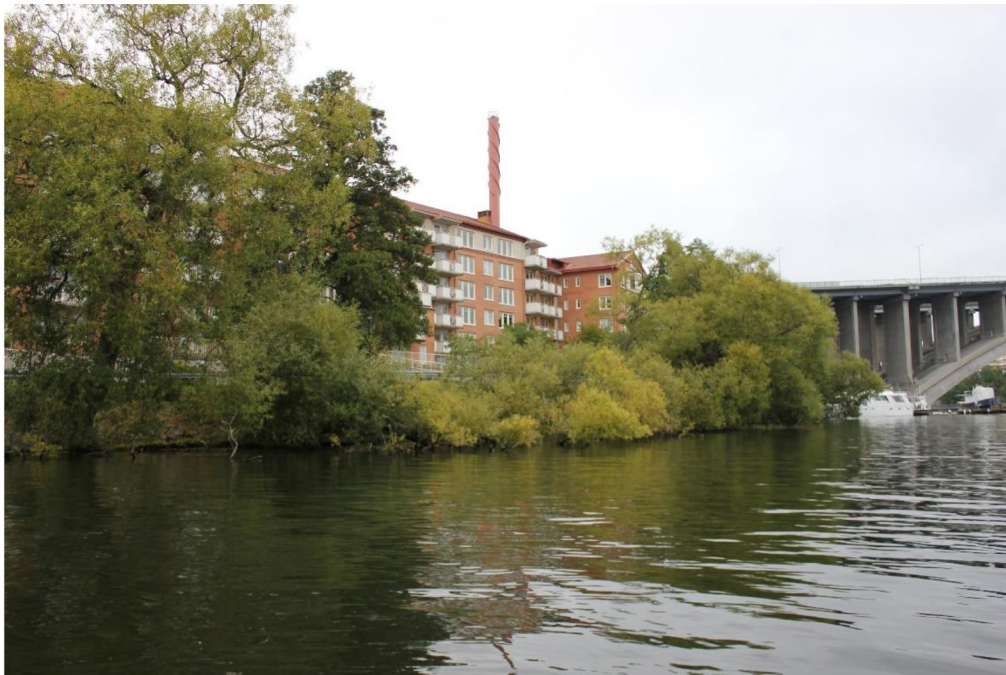
Naturvärdesklass: Högt naturvärde – naturvärdesklass 2

Artvärde: Högt Biotopvärde: Påtagligt

Objektet mellan kajen och Tranebergsbron utgörs av en något påverkad strandsträcka med sprängsten närmast land, men där det finns riklig förekomst av överhängande pilträd och död ved på botten. Det finns också rikligt med undervattensvegetation på flera platser och en mindre yta sandbotten som är en av de bästa lokalerna för musslor inom området. På botten vid land i objektet finns flera stora konstruktioner i vad som verkar vara metall och som troligtvis varit bryggor eller liknande, varav den ena är ungefär 2 meter djup, 20 meter lång och 5 meter bred. Dessa upptar en betydande del av bottenytan. I objektet noterades de rödlistade arterna äkta målarmussla (NT) och bandnate (NT).

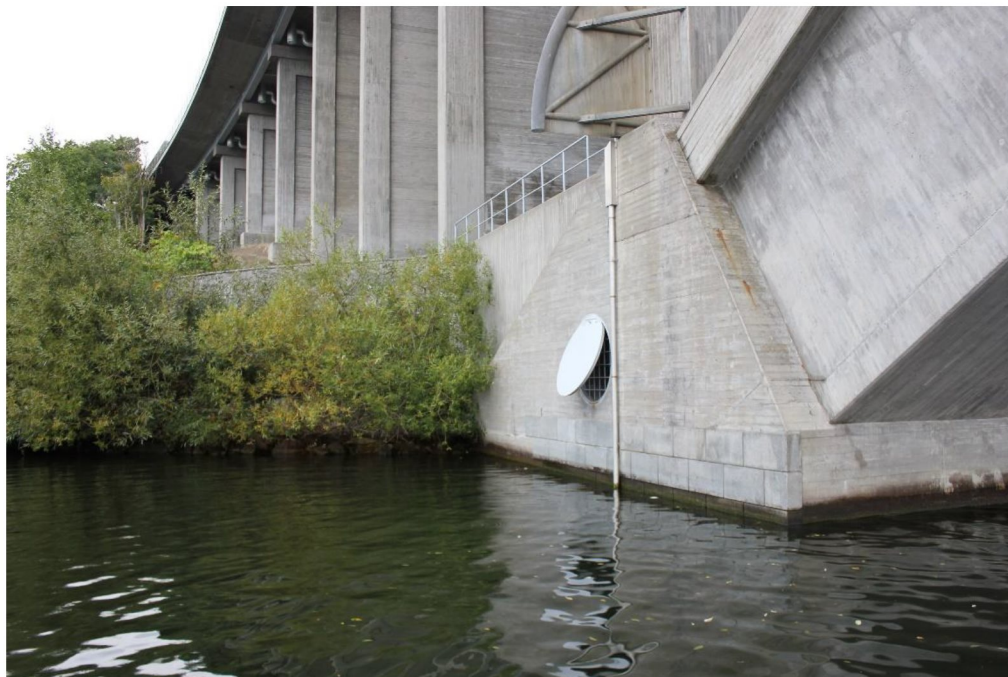
Naturvärdesklass: Lågt naturvärde

Artvärde: Obetydligt Biotopvärde: Obetydligt

Längst norr inom inventeringsområdet finns en kraftigt påverkad strandremsa där Tranebergsbron passerar. Botten består av utfyllnad med sprängsten eller mindre stenmaterial. Släta betongytor löper ner i vattnet och skär av strandmiljön. Inga arter av vattenvegetation eller musslor noterades här, men i norra utkanten av objektet observerades en signalkräfta. Bedömningen grundar sig på den höga påverkansgraden för platsen, med utfyllnad av sprängsten och brist på naturlighet som ger begränsade förutsättningar för mångfald i vattenmiljön och på att inga strukturer eller naturvårdsarter kunde hittas.

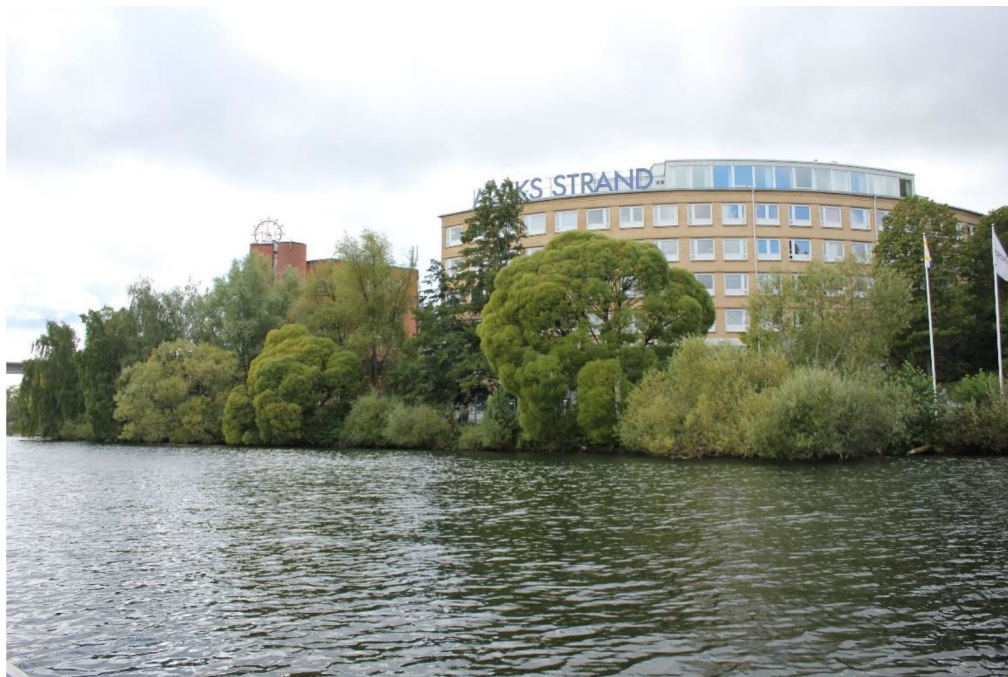
Naturvärdesklass: Påtagligt naturvärde – naturvärdesklass 3 (prel. bedömning)

Artvärde: Ej bedömt Biotopvärde: Visst

Objektet utgörs av oexploaterad mjukbotten på 6-12 meters djup. Djupa bottnar har ofta lägre naturvärde än grunda bottnar, delvis eftersom solljuset inte når ner till botten och som en effekt av detta finns ingen vegetation. Generellt sett är djupare bottnar mer artfattiga än grunda. En översiktlig krattning av botten för att se om vegetation eller musslor förekommer har gjorts, men ingen bedömning av artförekomst har kunnat göras utöver det. Eftersom ingen synlig exploatering finns bör objektet få naturvärdesklass 3. Bedömningen är preliminär, för en mer detaljerad bedömning skulle en riktad bottenfaunaprovtagning behöva genomföras.

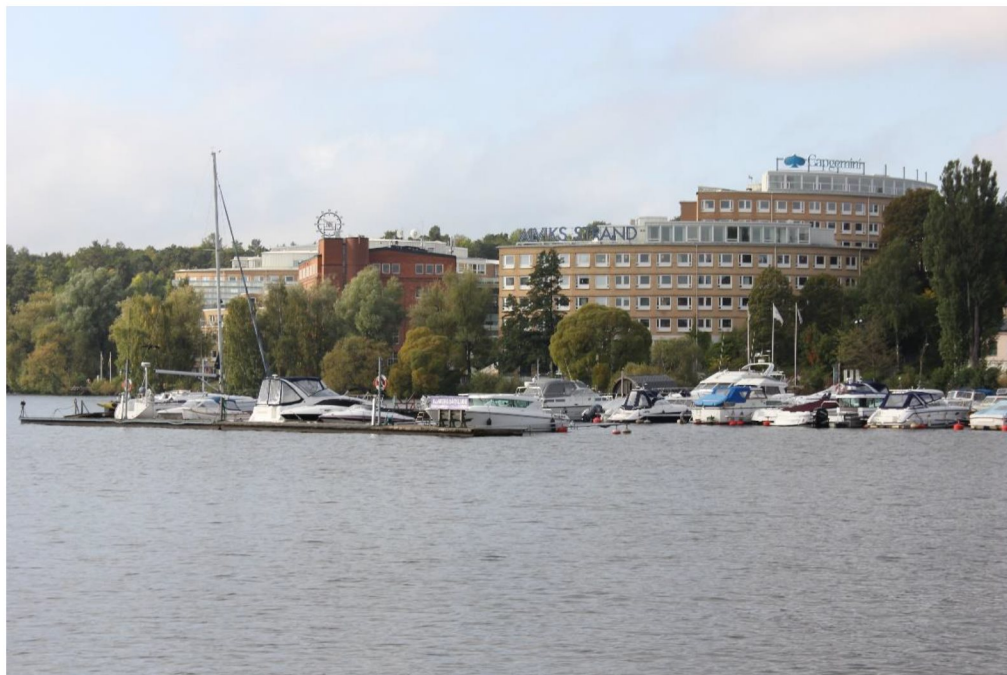
Naturvärdesklass: Visst naturvärde – naturvärdesklass 4 (prel. bedömning)

Artvärde: Ej bedömt Biotopvärde: Visst

Objektet utgörs av mjukbotten på 6-12 meters djup. Djupa botten har ofta lägre naturvärde än grunda botten, delvis eftersom solljuset inte når ner till botten och begränsar vegetationen. Generellt sett är djupare botten mer artfattiga än grunda. Ingen bedömning av artförekomst har kunnat göras, men över objektet ligger en större båtbygg. Bedömningen grundar sig på att exempelvis båthamnar och båttrafik kan medföra negativ påverkan på både bottenfauna (Länsstyrelsen i Stockholms län 1990) och fisk (Sandström et al 2005). Även belysning vid vattnet kan påverka beteendet hos fisk på olika sätt, t.ex. när de rör sig mellan områden. Det finns exempel på både attraktion och repulsion, beroende på art, miljö etc. Eftersom exploateringsgraden är relativt hög men inte tar miljön i anspråk helt bör objektet få naturvärdesklass 4. Bedömningen är preliminär, för en mer detaljerad bedömning skulle en riktad bottenfaunaprovtagning behöva genomföras.

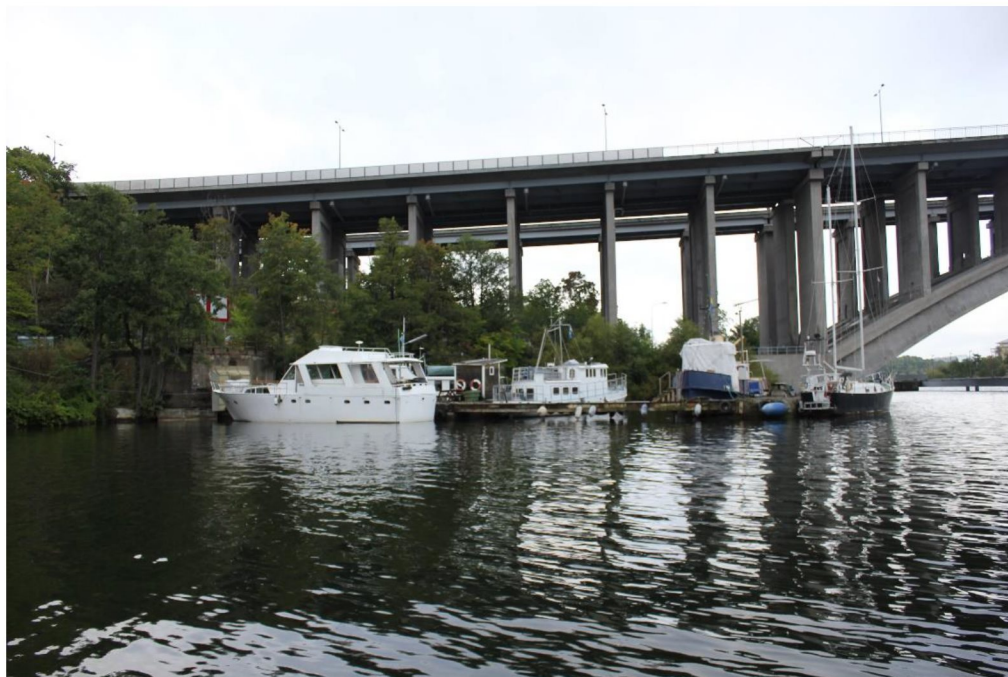
Naturvärdesklass: Visst naturvärde – naturvärdesklass 4 (prel. bedömning)

Artvärde: Ej bedömt Biotopvärde: Visst

Objektet utgörs av sten- och mjukbottenar på 6-12 meters djup som är påverkade av Tranebergsbron och de konstruktioner som finns under den. Sjömiljöer har i regel åtminstone visst naturvärde så länge de inte är fullkomligt exploaterade eller förgiftade av utsläpp. Djupa bottenar har ofta lägre naturvärde än grunda bottenar, delvis eftersom solljuset inte når ner till botten och begränsar vegetationen. Generellt sett är djupare bottenar mer artfattiga än grunda. Ingen bedömning av artförekomst har kunnat göras, men över objektet ligger en större båtbyggga. Bedömningen grundar sig på att exempelvis båt- hamnar och båttrafik kan medföra negativ påverkan på både bottenfauna (Länsstyrelsen i Stockholms län 1990) och fisk (Sandström et al 2005). Även belysning vid vattnet kan påverka beteendet hos fisk på olika sätt, t.ex. när de rör sig mellan områden. Det finns exempel på både attraktion och repulsion, beroende på art, miljö etc. Eftersom exploateringsgraden är relativt hög men inte tar miljön i anspråk helt bör objektet få naturvärdesklass 4. Bedömningen är preliminär, för en mer detaljerad bedömning skulle en riktad bottenfaunaprovtagning behöva genomföras.
