Bällstaån Spånga

Illustration förslag till
erosionssäkrade slänter
2016-10-27

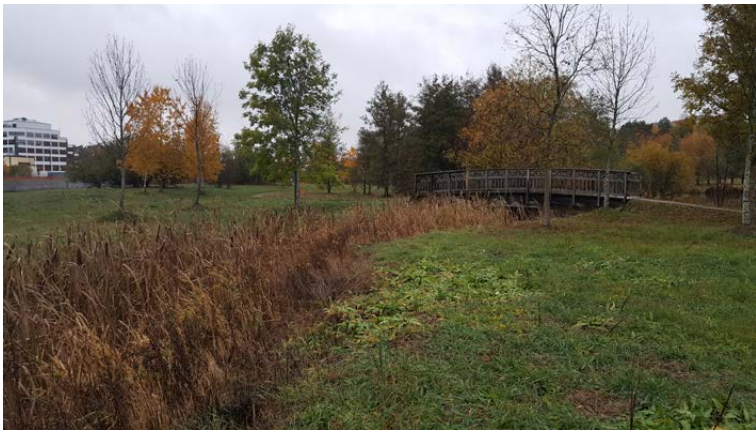
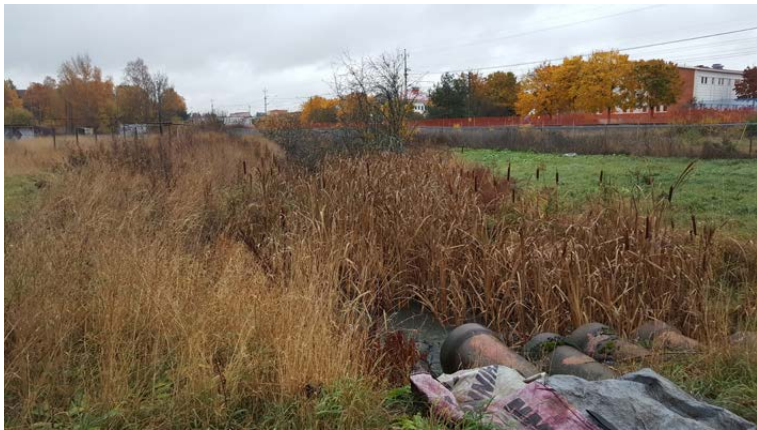
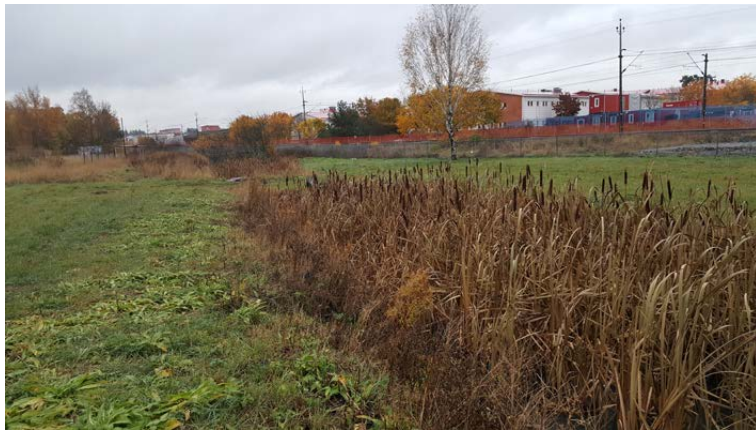
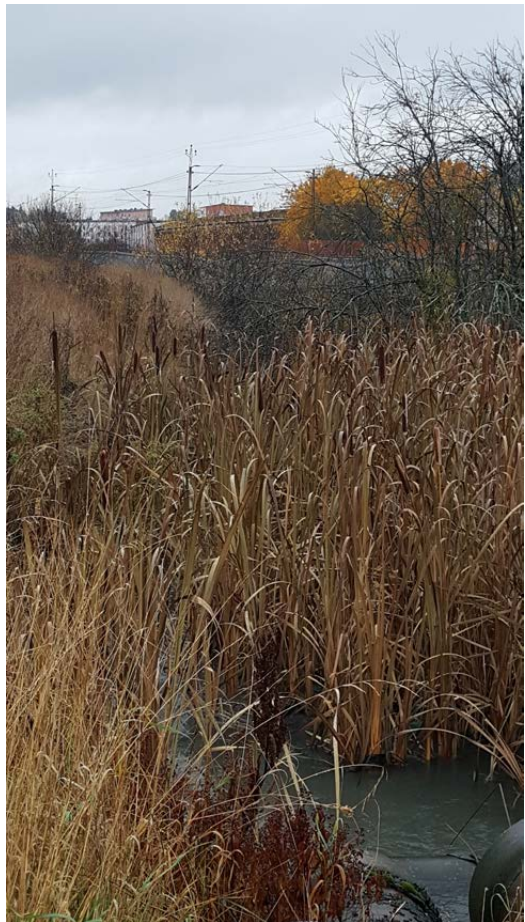
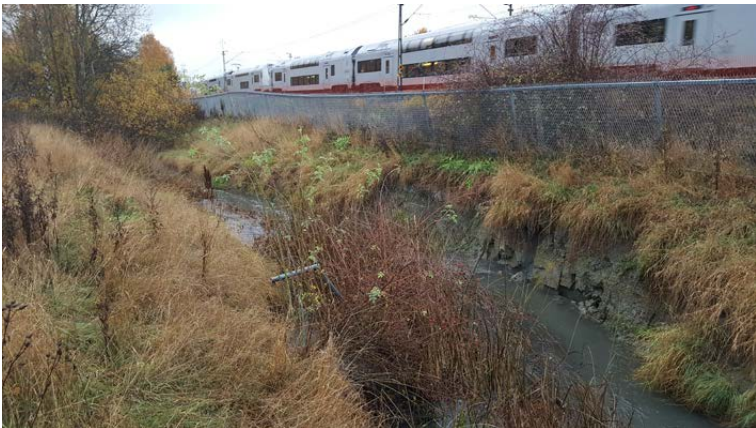
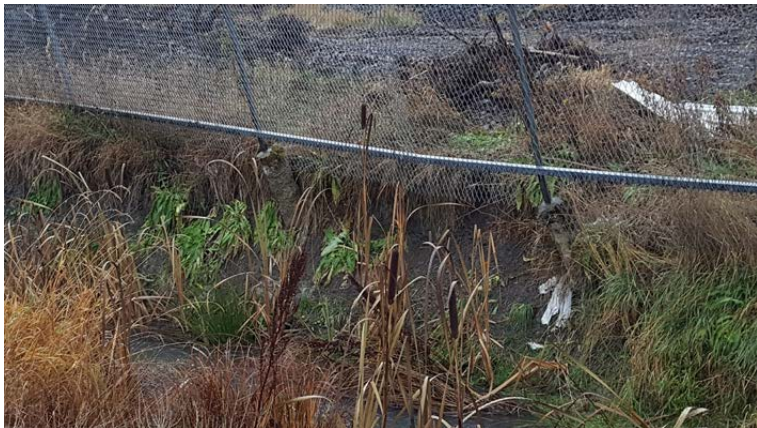
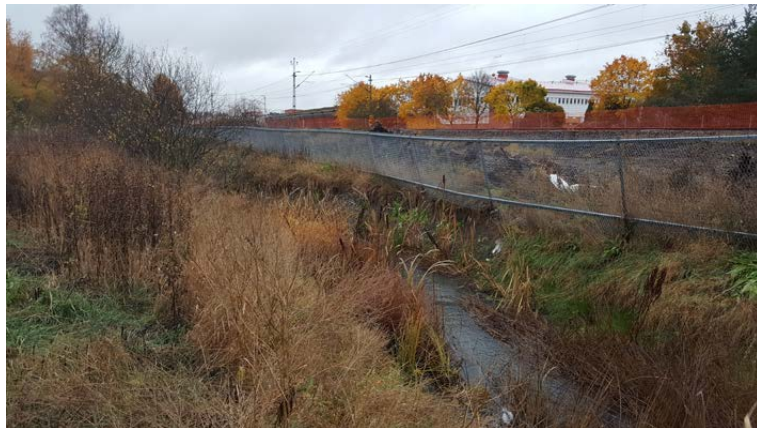
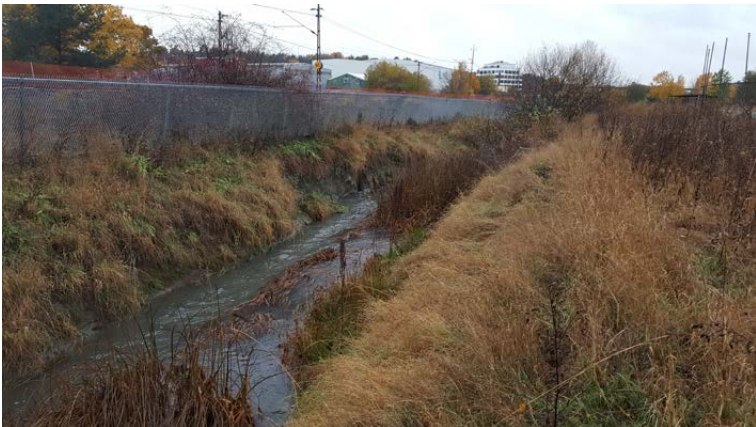
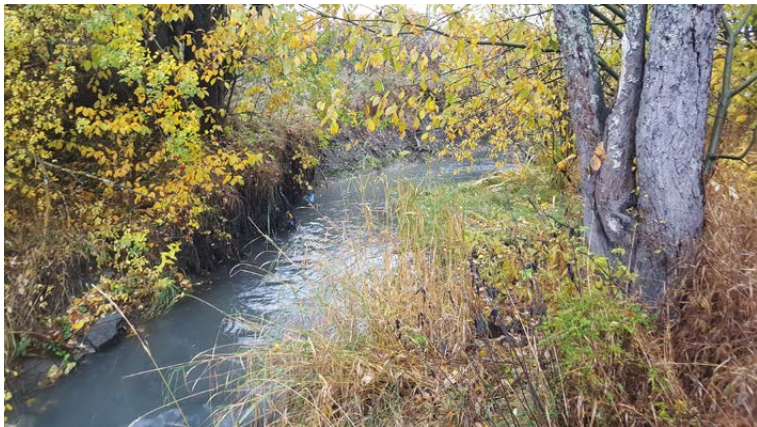
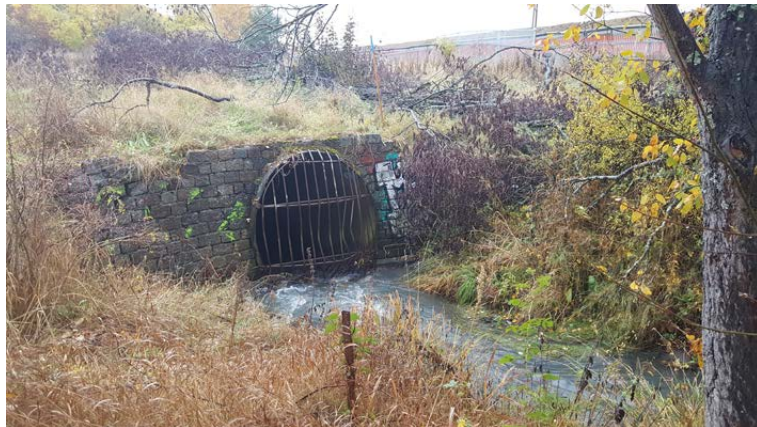
Bällstaån Spånga - befintlig situation

Bällstaåns slänter är erosionsutsatta. Föreslagen och illustrerad åtgärd innebär erosionsslänt mot järnvägen och en gröngjord slänt med lutning 1:4 mot grönområdet.
Gröngjord slänt ca 650 kvm.

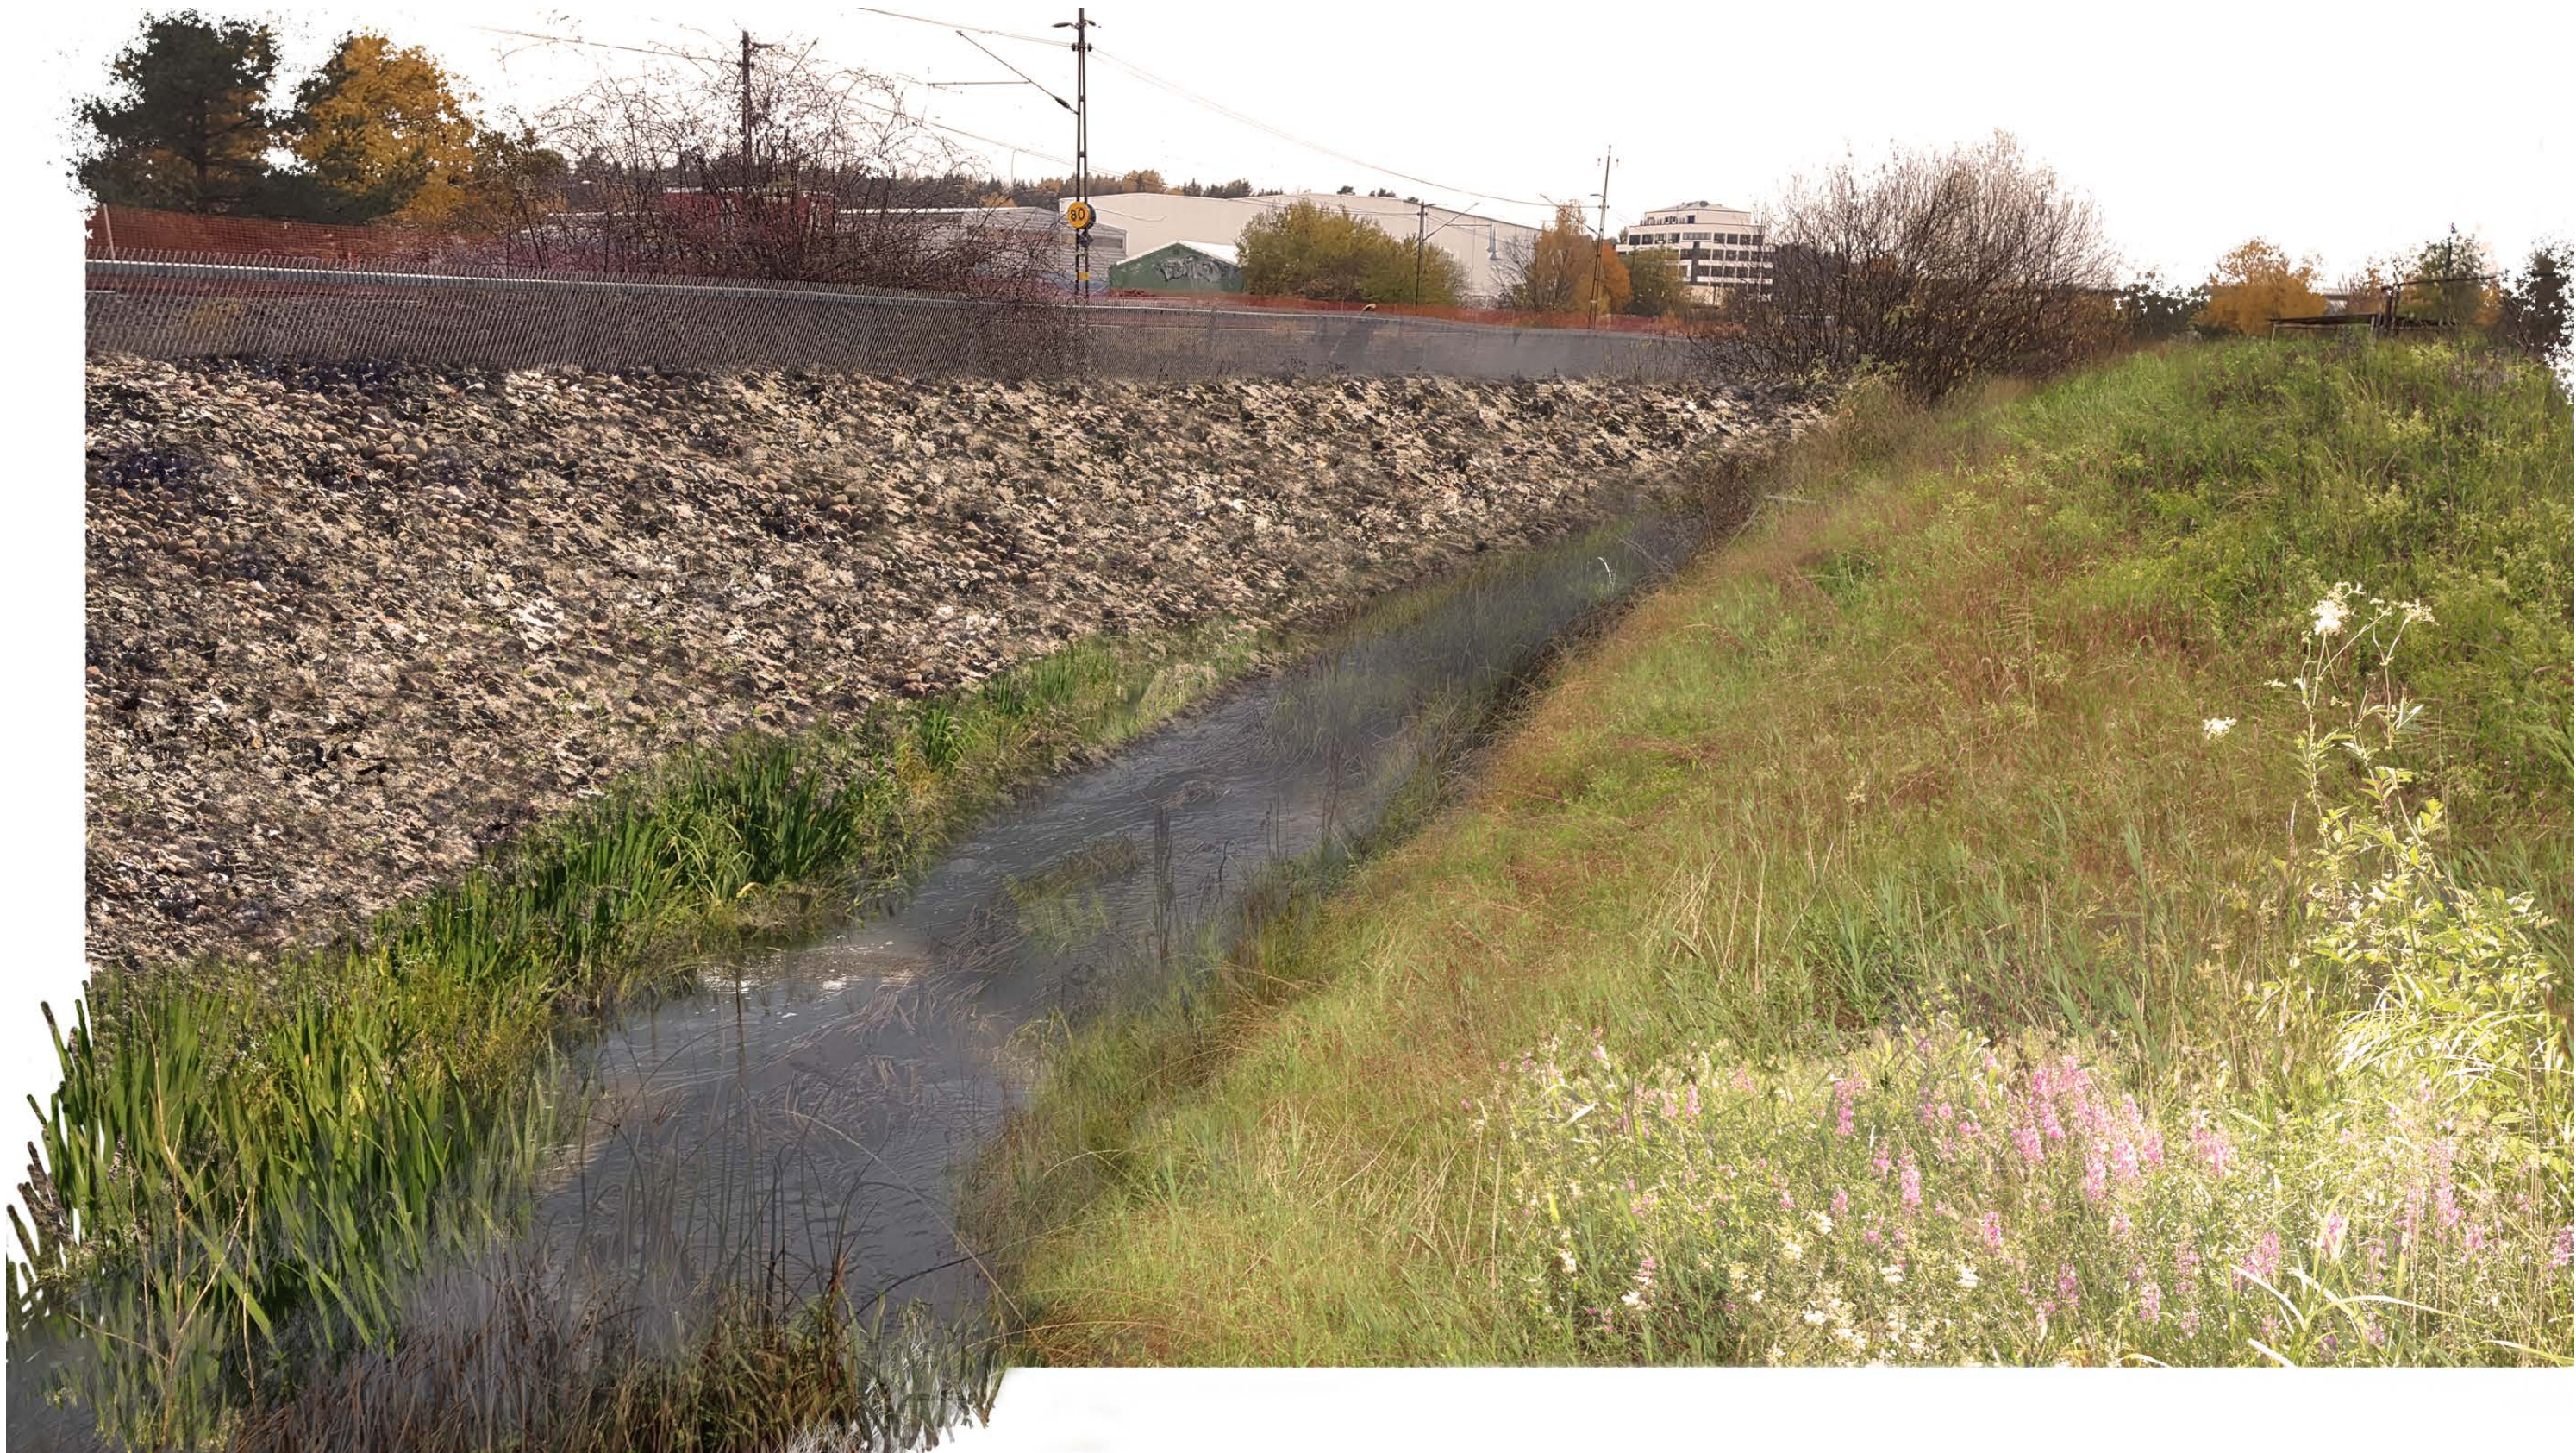
Släntåtgärdernas ungefärliga utbredning
