MARKTEKNISKT UNDERSÖKNINGSRAPPORT, GEOTEKNIK

Lappmannen 4

Uppdrag
Lappmannen 4 Geoteknik 948390
Uppdragsnummer
200443
Beställare
Willhem AB

Datum
04/11/2021

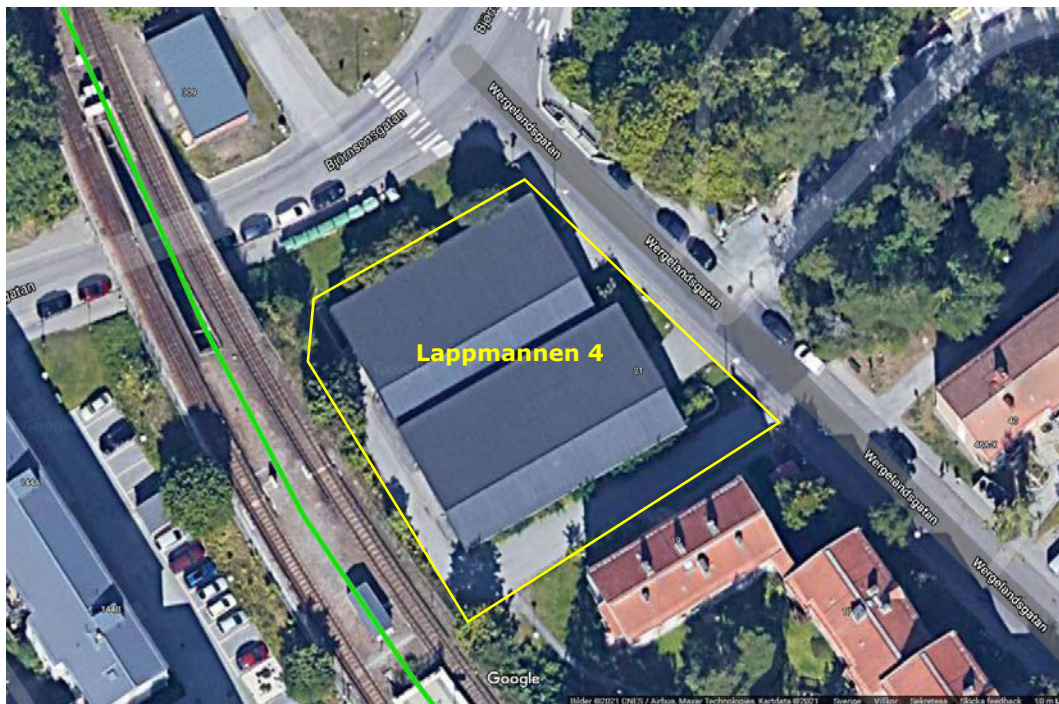
Figur 1.1 Projektområdet Lappmannen 4 är markerat i gult. SL:s spårområde är markerat i grönt.

Willhem AB planerar ett nytt flerbostadshus på Lappmannen 4 i Blackeberg, Bromma. Fastigheten är belägen vid korsningen mellan Björnssonsgatan och Wergelandsgatan samt angränsar till SL:s spårområde västerut (se figur 1).

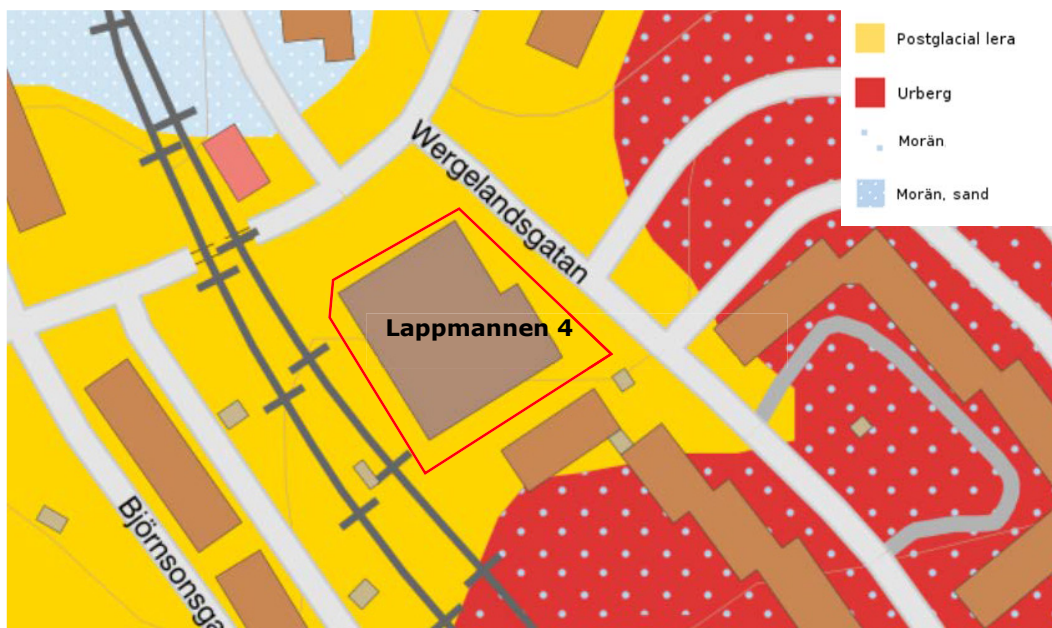
Figur 6.1. SGU:s jordartskarta över undersökningsområdet.

Enligt SGU:s jordartskarta är projektområdet belägen på ytlager av främst glacial lera, se Figur 6.1 .

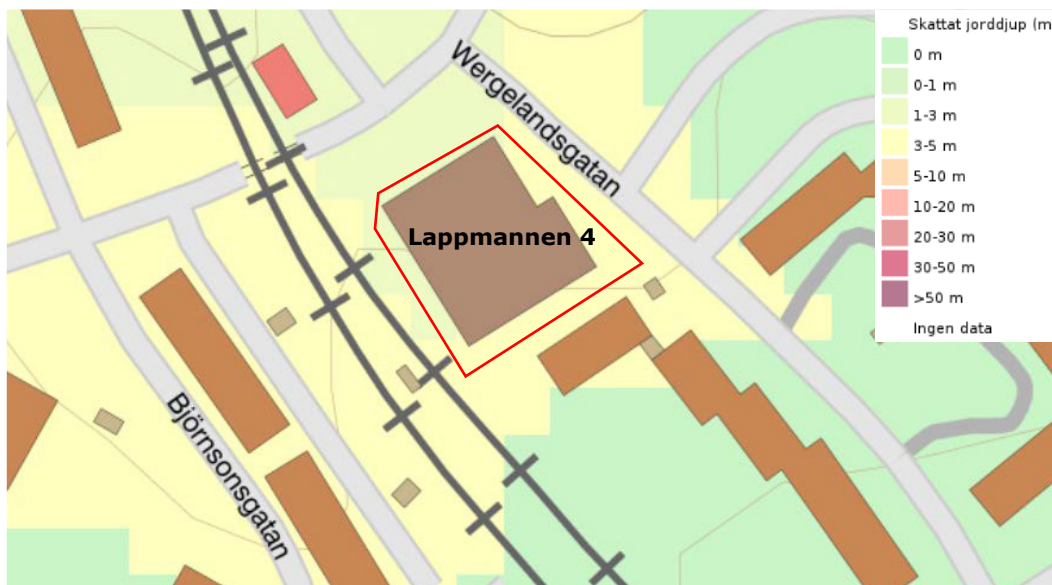
Figur 6.2. SGU:s jordsdjupskarta visar generellt ytnära berg

Enligt SGU:s jordsdjupskarta förväntas små jordsdjup norr om området och jordsdjupen förväntas öka till 3-5 m mot söder, se Figur 6.2.
