ALVIK STRAND, ÖSTRA

PM Geoteknik - stabilitet

Sammanställning av arkivmaterial och rekommendationer för fortsatt utredning

ELU Konsult AB

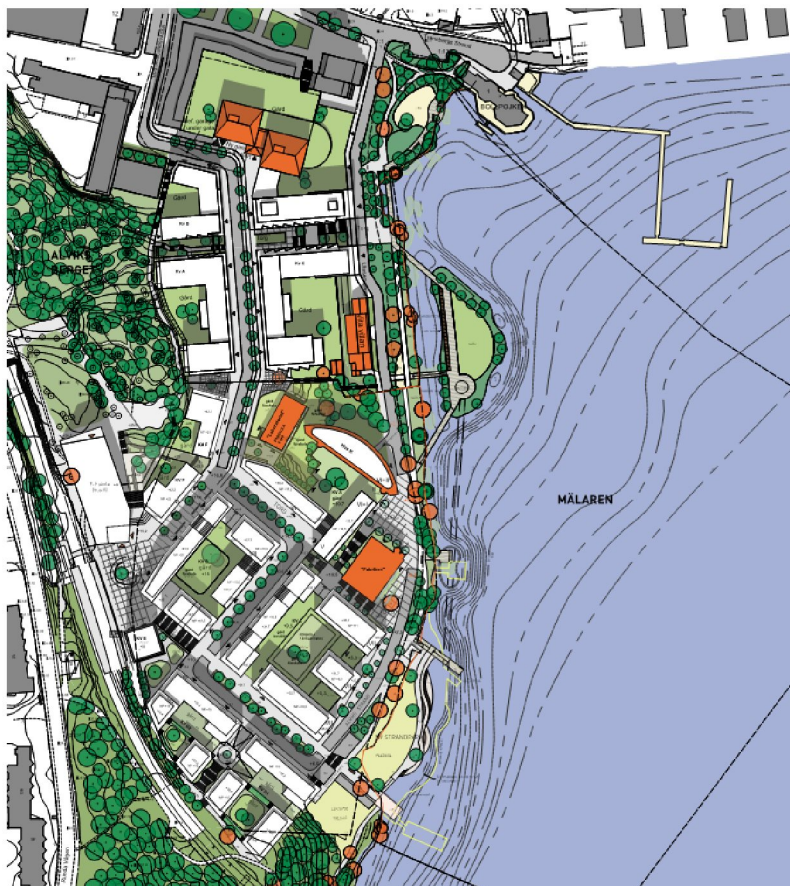
Figur 1 Planerad bebyggelse inom del av planområdet

Inom den aktuella delen av planområdet planeras äldre bebyggelse rivas och nya kvarter uppföras, se Figur 1. Några byggnader ska bevaras (orange färgade) medan i huvudsak nya hus (vita byggnader) kommer uppföras.

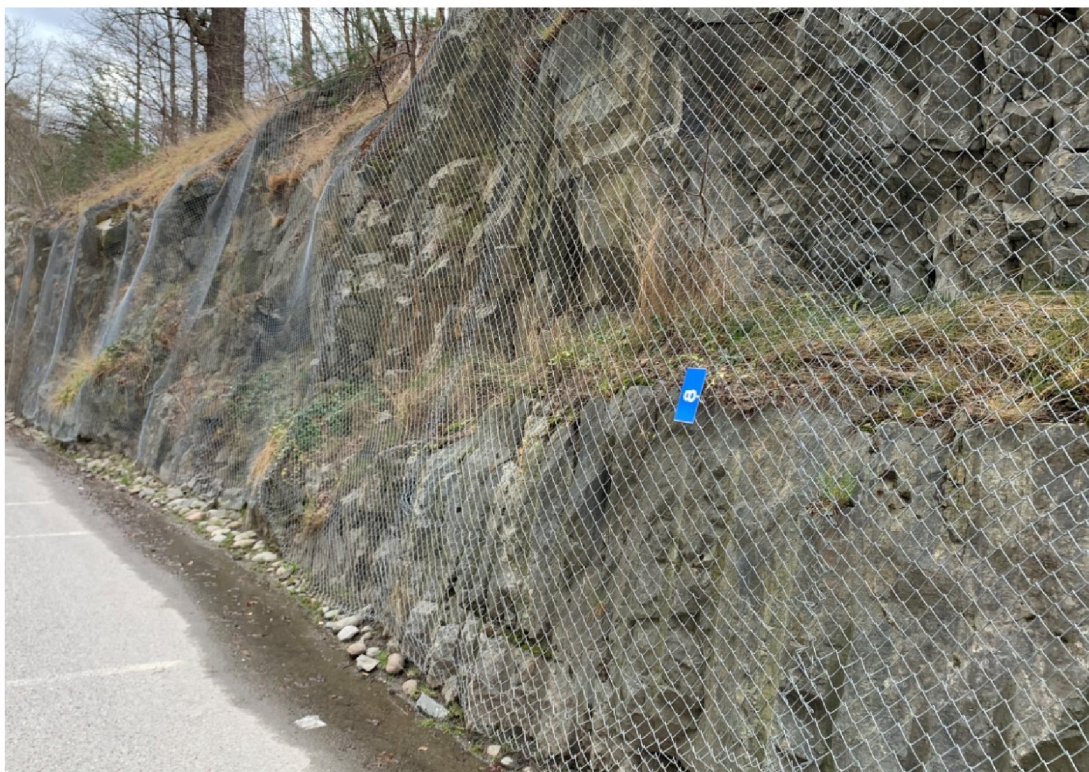
Figur 4 Bergskärning säkrad med nät

Vidare värt att notera från platsbesöket är de många bergskärningar som förekommer och som ofta förstärkts med bergbult och i något fall även nät som åtgärd mot ras/blockutfall, se exempelbilder Figur 4 och Figur 5. Vid kommande projektering av nya byggnader och markytor måste berget särskilt beaktas, exempelvis kan åtgärder krävas för att säkra upp befintliga och nya bergskärningar men även åtgärder för att åstadkomma jämna grundläggningsförutsättningar för nya byggnader och gator.

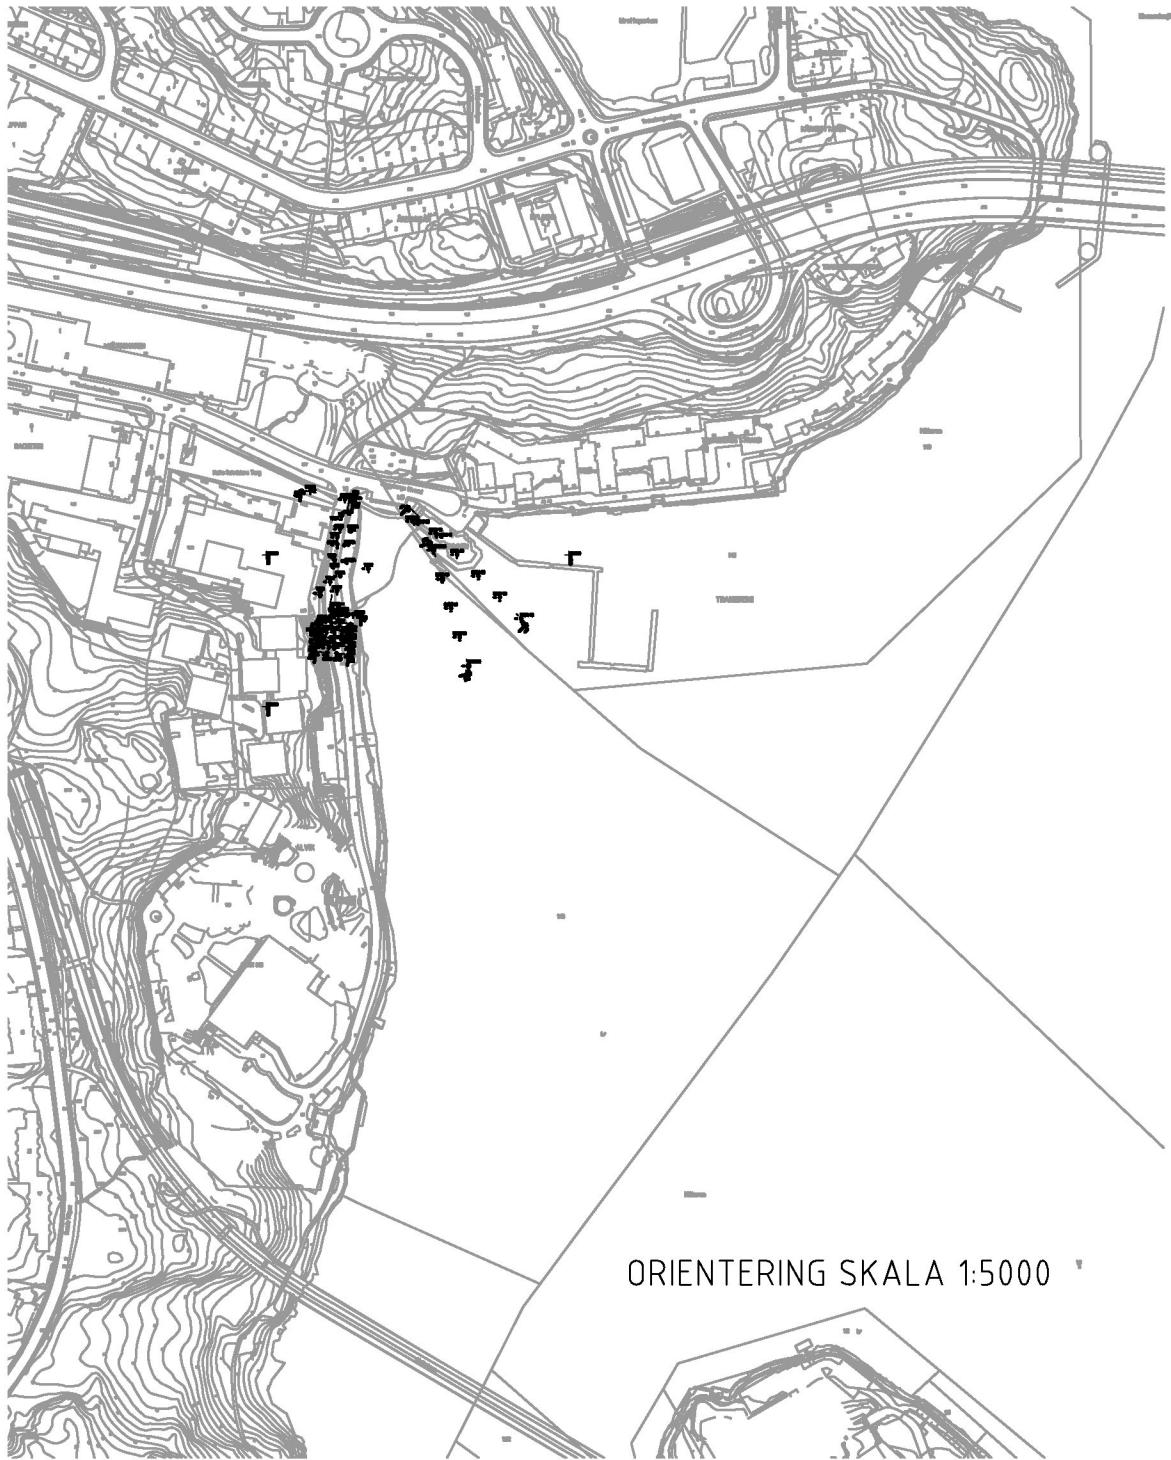
UPPDRAGS NR 90107	RITAD / KONSTR M. M.JÖBERG		GEOTEKNISKA UNDERSÖKNINGAR 1956-1983		
DATUM 2020-12-21	HANDLÄGGARE M. M.JÖBERG				
ANSVÄRIG ANNIKA RUBENSSON			SKALA 1:500 (A1)	NUMMER G-09.1-001	BET

De undersökningar som har påträffats ligger främst i den norra delen av området. Se tillhörande ritningsbilaga G-09-1-001. Nedan beskrivs kortfattat vilka undersökningar som har hittats i arkiven.

UNDERSÖKNINGSPUNKT 56GKXX UTFÖRD AV STOCKHOLMS STADS
GATUKONTOR ÅR 1956.

UNDERSÖKNINGSPUNKT 78TXX UTFÖRD AV TYRÉNS AB ÅR 1978.

UNDERSÖKNINGSPUNKT 80AIXX UTFÖRD AV ALLMÄNNA
INGENJÖRSBYRÅN AB ÅR 1980.

UNDERSÖKNINGSPUNKT 83AIXX UTFÖRD AV ALLMÄNNA
INGENJÖRSBYRÅN AB ÅR 1983.

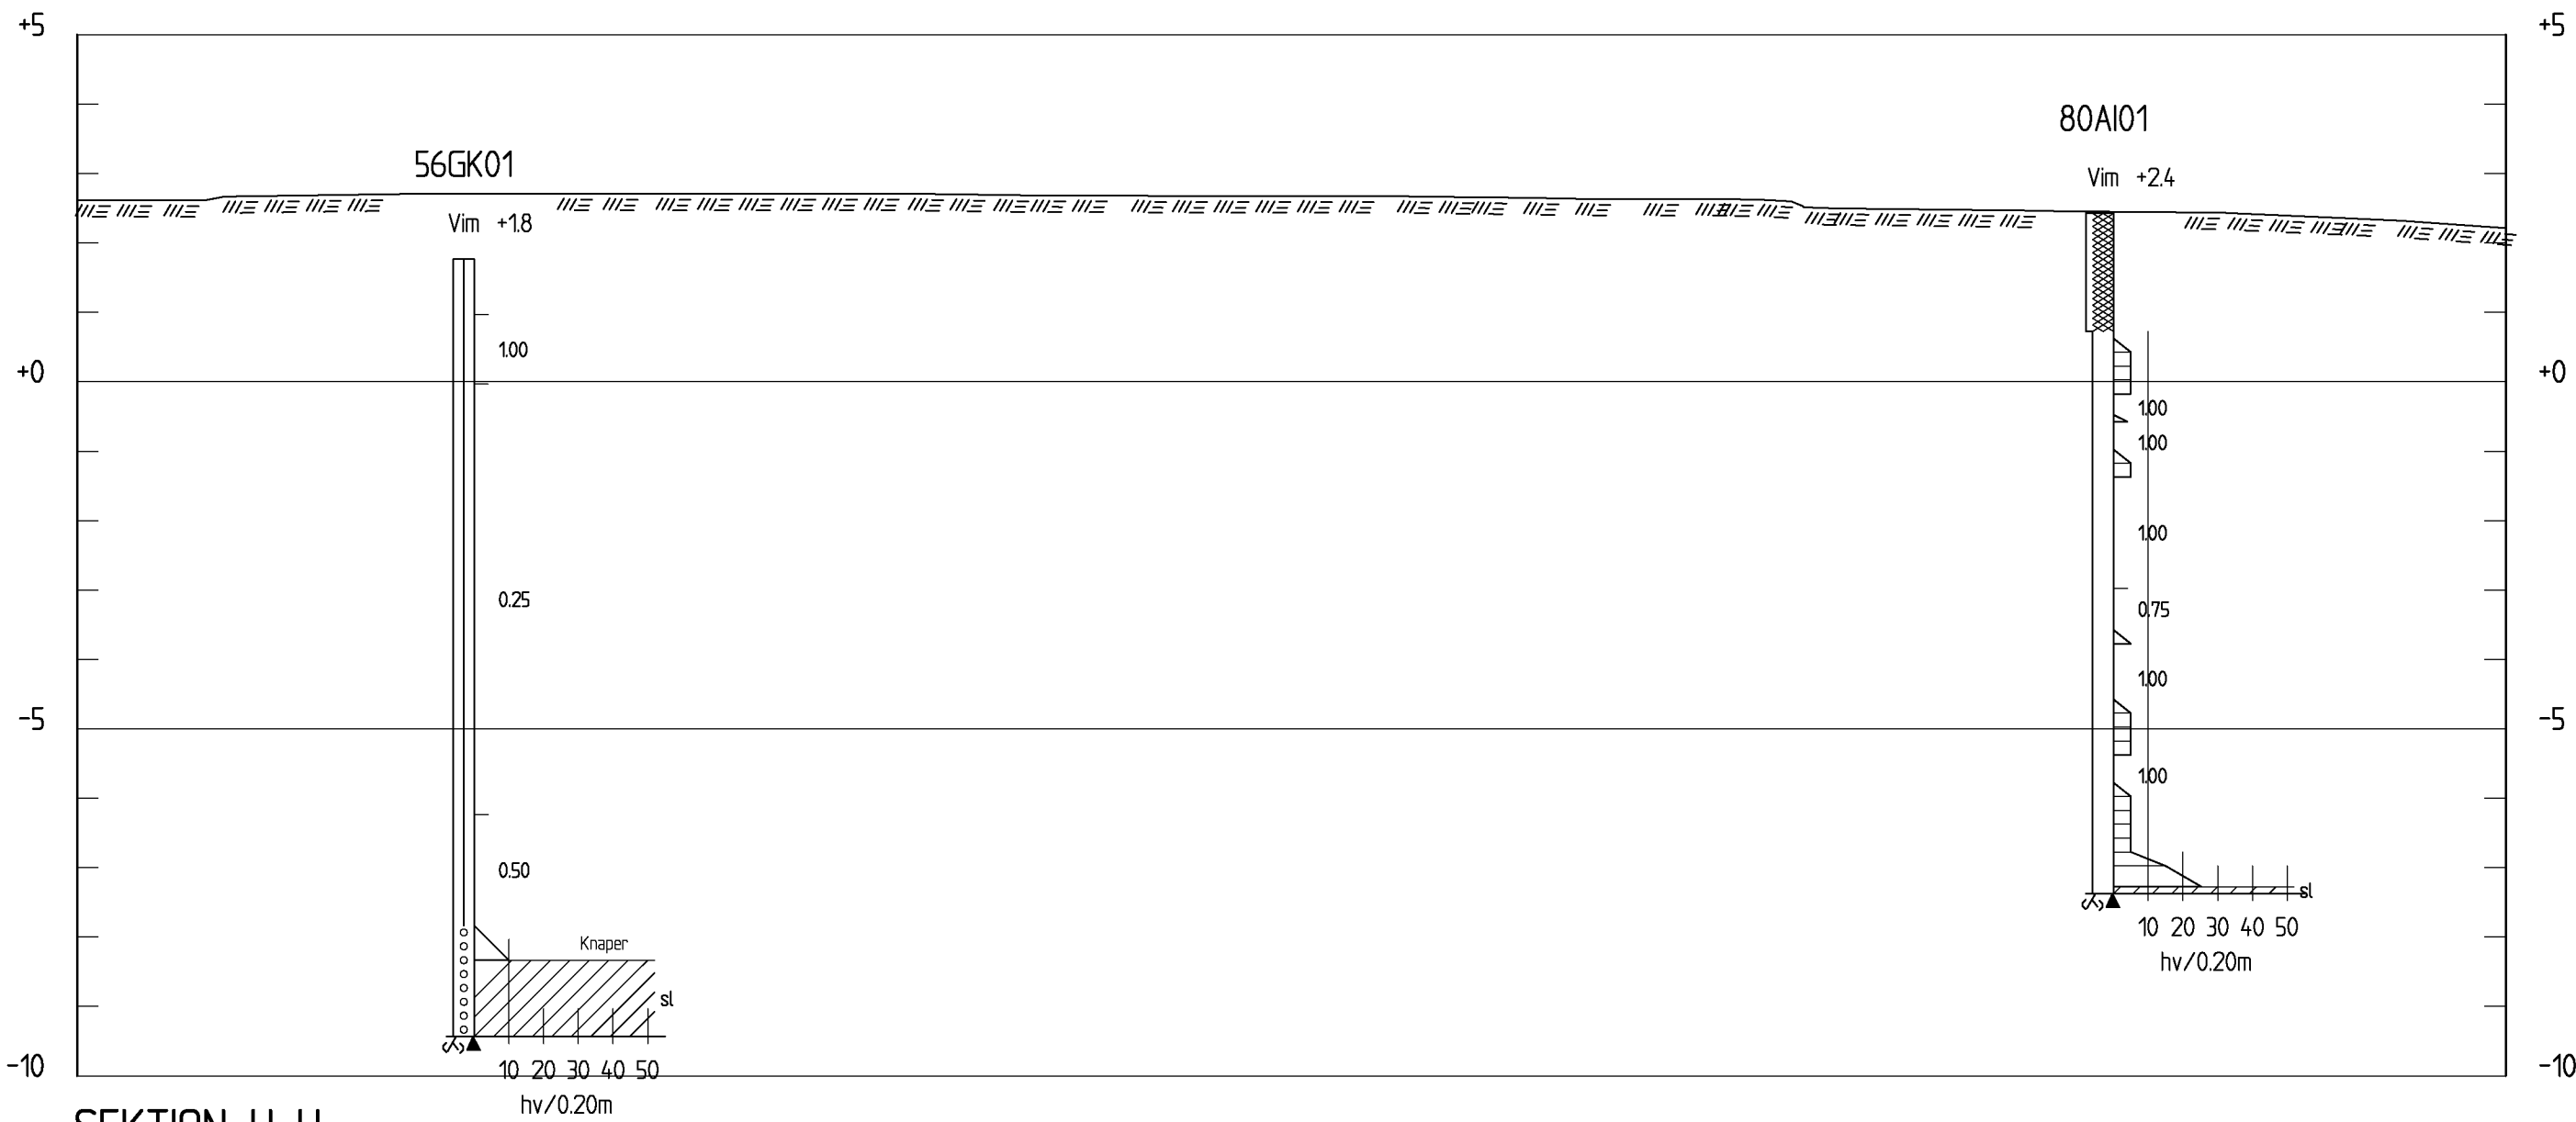
SEKTION H-H
1: 100

UPPDRAGS NR		RITAD / KONSTR			GEOTEKNISKA UNDERSÖKNINGAR 1956 - 1983				
90107		M. MJÖBERG							
DATUM		HANDLÄGGARE			SEKTION H-H SAMT ENSKILT BORRHÅL 78T22				
2020-12-21		M.MJÖBERG							
ANSVARG					SKALA		NUMMER		BET
ANNIKA RUBENSSON					1:100 (A1)		G-09.2-003
