**Beställare**
Exploateringskontoret

GEOTEKNISK UTREDNING FÖR ENSKEDEPARKENS BAGERI

ELU Konsult AB
Geoteknik, StockholmAnders Beijer Lundberg
UppdragsledareLouise Larsson
Handläggare

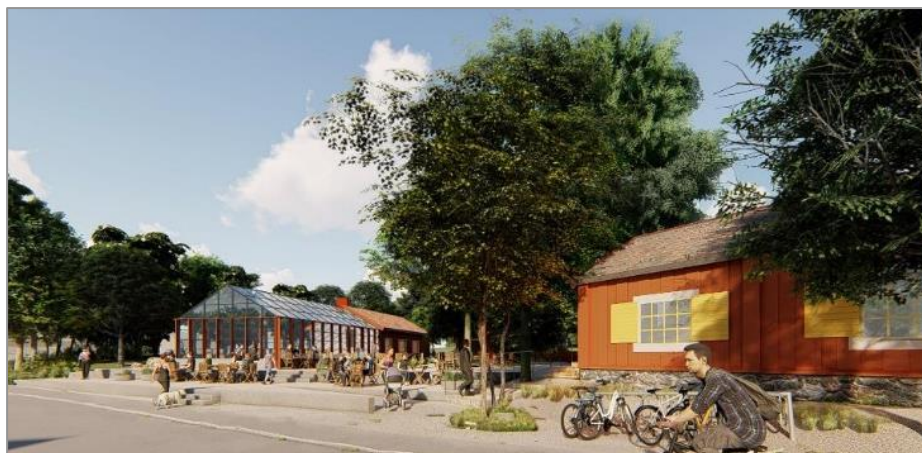
Figur 2: Vy från Enskede gårdsväg [2]

En ny byggnad med en bageri- samt orangeridel med servering placeras på områdets västra del, utmed den tidigare bäckfåran. Orangeridelen föreslås placeras närmast korsningen Enskede gårdsväg och Bägerstavägen. Utmed Enskede gårdsväg, söder om dagens bageri planeras ett litet miljöhus [2].

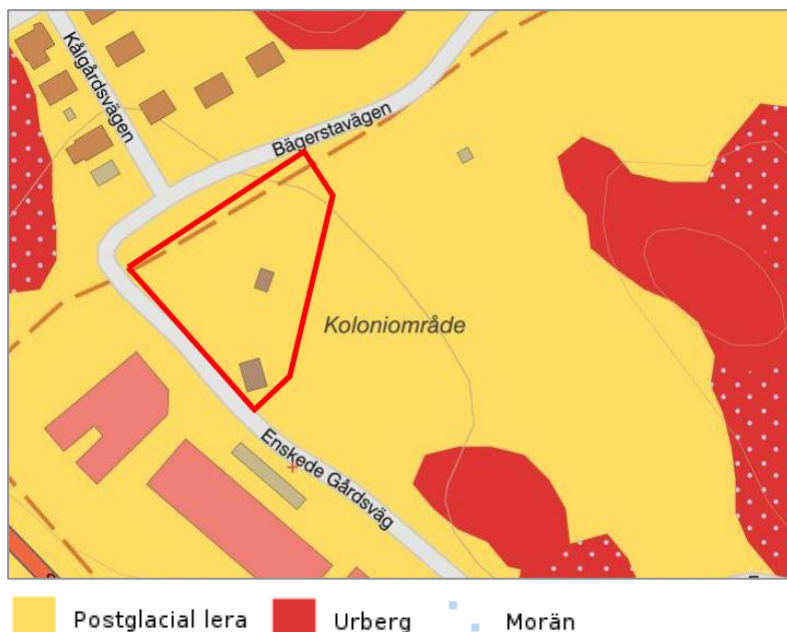
Figur 4: Jordartskarta [5]. Aktuell område markerat i rött

Enligt SGUs jordartskarta utgörs området främst av postglacial lera.

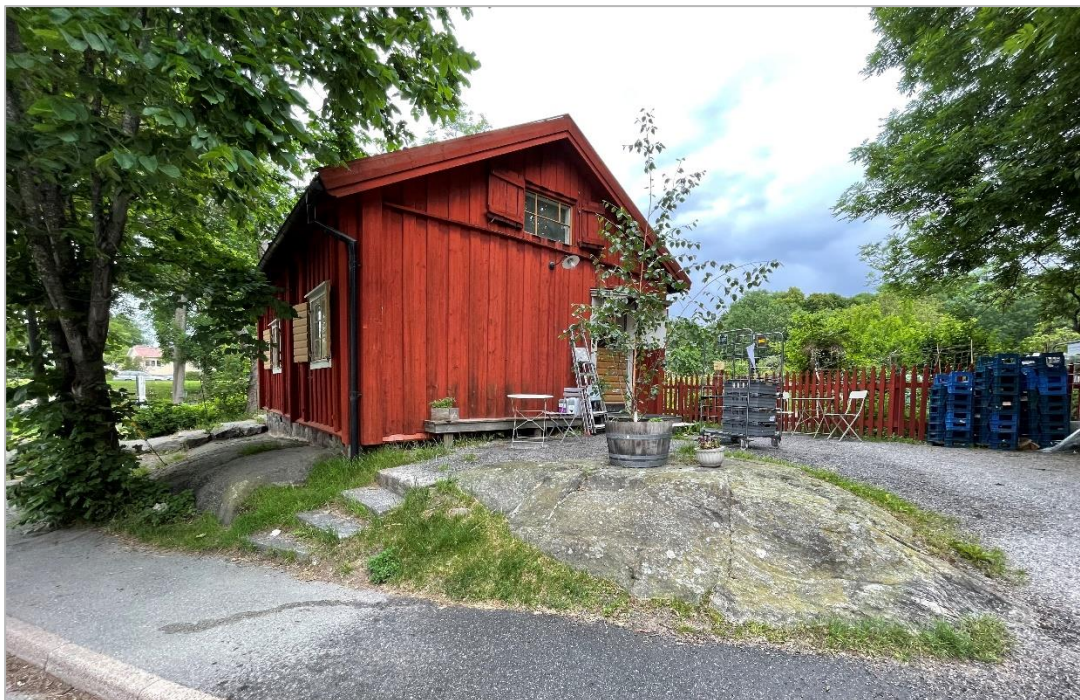
Figur 11: trädgårdsstugan, berg i dagen synligt, vy från Enskede gårdsväg

Från platsbesök syns berg i dagen vid trädgårdsstugan, se Figur 11 - Figur 12 i bilaga 1.

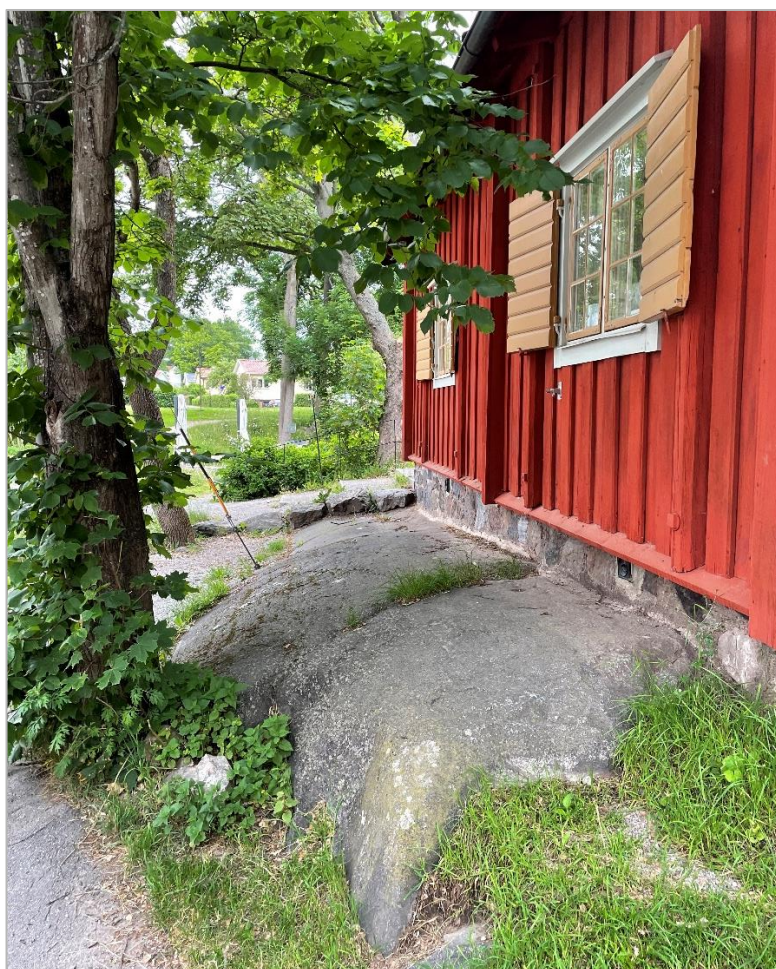
Figur 12: trädgårdsstugan, berg i dagen

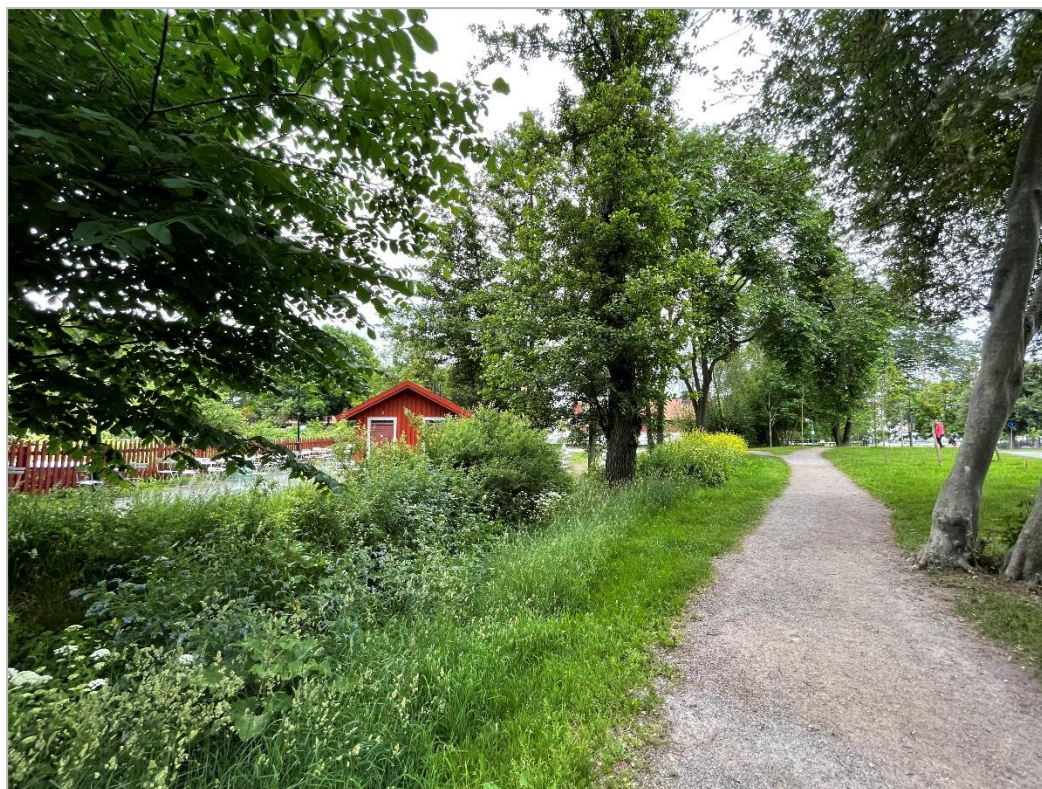
Figur 16: Vy från norr, Bägerstavägen till höger i bild samt det igenvuxna diket till vänster
