# RAPPORT

## BESKRIVNING OCH KULTURHISTORISK VÄRDERING AV BYGGNADER VID LÖVSTA SOPSTATION

2019-03-28  
REV. 2020-10-18

**Sweco Architects**  
**Susanna Eschricht**  
**Sara Jacobsson**

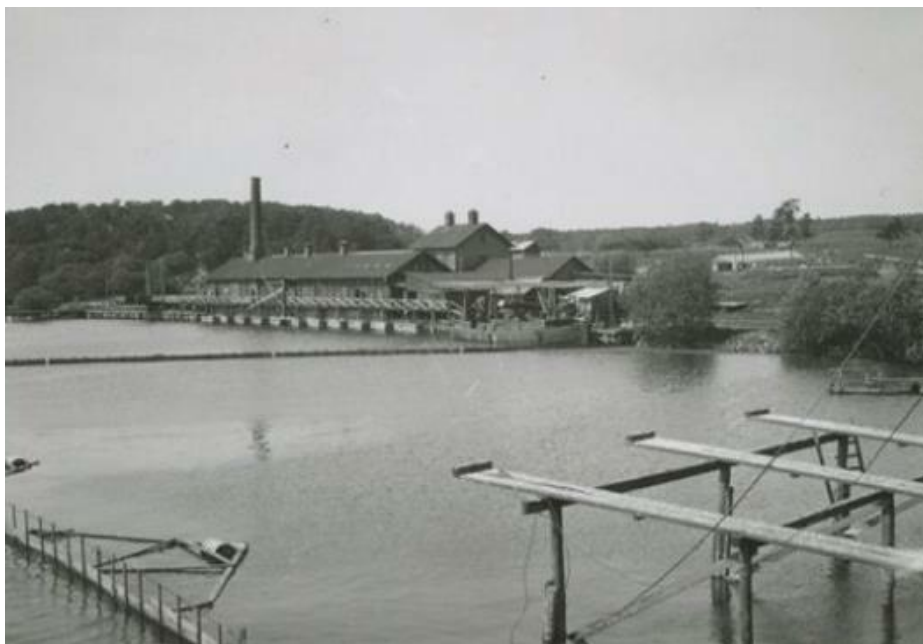
*Bild 2. På platsen för dagens båtklubb, som ligger nordvästerut i verksamhetsområdet, där pirar syns i bild 1, låg Lövstas latrinstation och pudrettfabrik. I förgrunden syns lastbryggor för sållsopor. I vänstra hörnet syns den läns som förhindrade sopor att sprida sig i Mälaren. Lövsta 1937. Digitalt stadsmuseum. Fotograf: John Söderberg.*

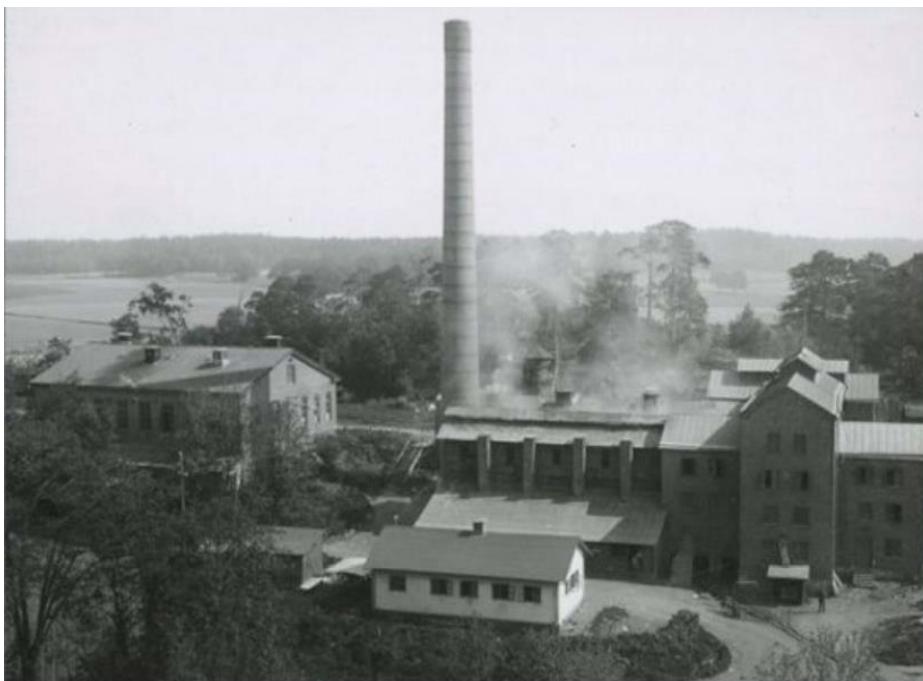
*Bild 3. Vy över sopanläggningen 1937. Den första förbränningsanläggningen med manskapsbod. Destruktionsanläggningen till vänster i bild. Digitalt stadsmuseum. Fotograf: John Söderberg.*

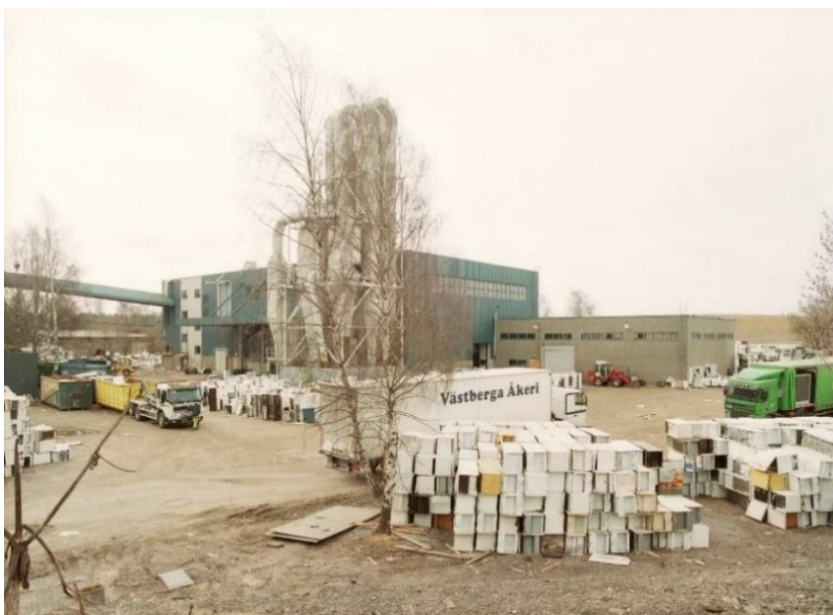
*Bild 5. På 1970-talet uppfördes en försöksanläggning för automatisk sopsortering. Soporna kom från söföbränningsanläggningen via transportbandet till vänster i bild. Senare användes*

anläggningen för att omhänderta kylskåp för återvinning, en funktion som byggnaden har även idag. Källa Tekniska muséet. Fotograf Nisse Cronstrand. 2003.

På 1970-talet byggdes även en försöksanläggning för automatisk materialåtervinning. Soporna kom från sopförbränningsanläggningens sopbunker via ett transportband. Byggnaden i blå korrugerad plåt används idag av Svensk Freonåtervinning AB. 1970 lades järnvägen till Lövsta ner. Därefter fraktades alla soporna till anläggningen med lastbilar. En biltipphall byggdes till anläggningens norra sida.

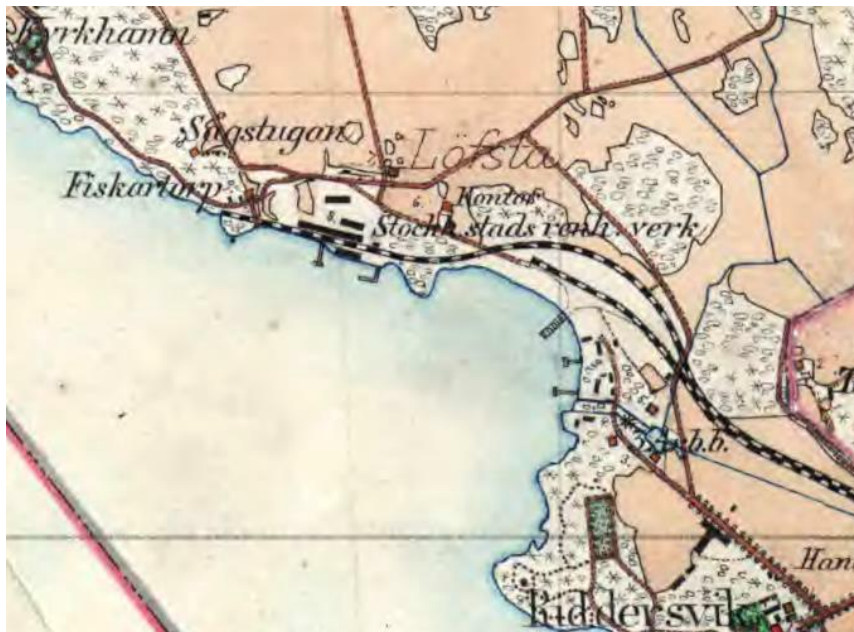
Bild 6. Den häradsekonomska kartan från 1901 - 06 över Lövsta renhållningsstation, några år efter att anläggningen etablerats och järnvägen dragits fram. Här fanns då en vik med bryggor som senare kom att fyllas med sopor. Vid vattnet (nuvarande småbåtshamn, se bild 1) låg latrinstationen och pudretfabriken.

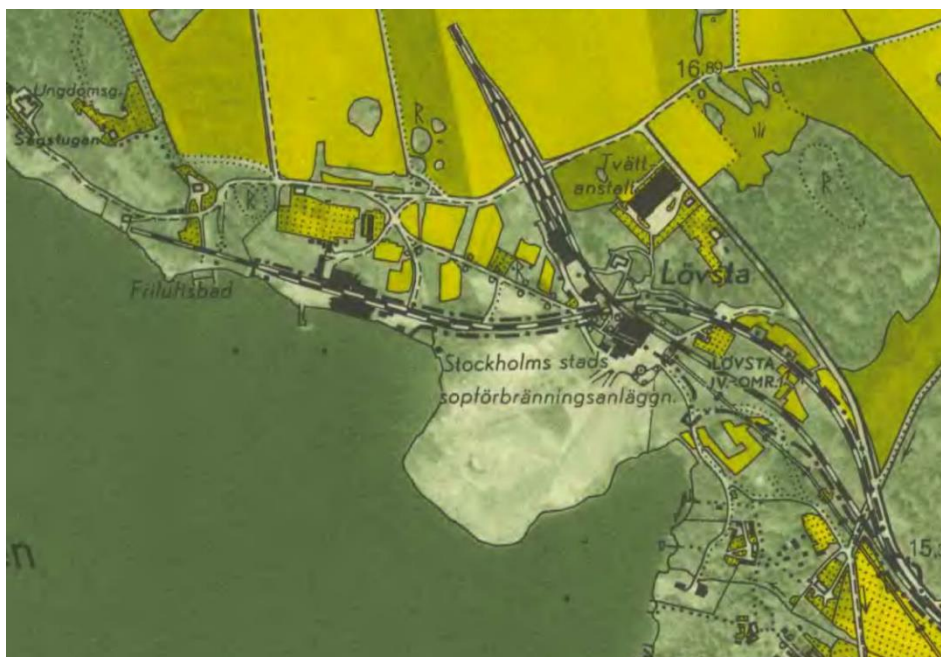
Bild 7.

Den ekonomiska kartan över Lövsta sopanläggning 1958. Kartbilden visar järnvägsdragningen och spåren som ledde in i verkstaden. Den f.d. viken har vid denna tid fyllts med sopor. Intill latrinstationen, och på samma plats som idag, fanns ett friluftsbad redan vid denna tid.

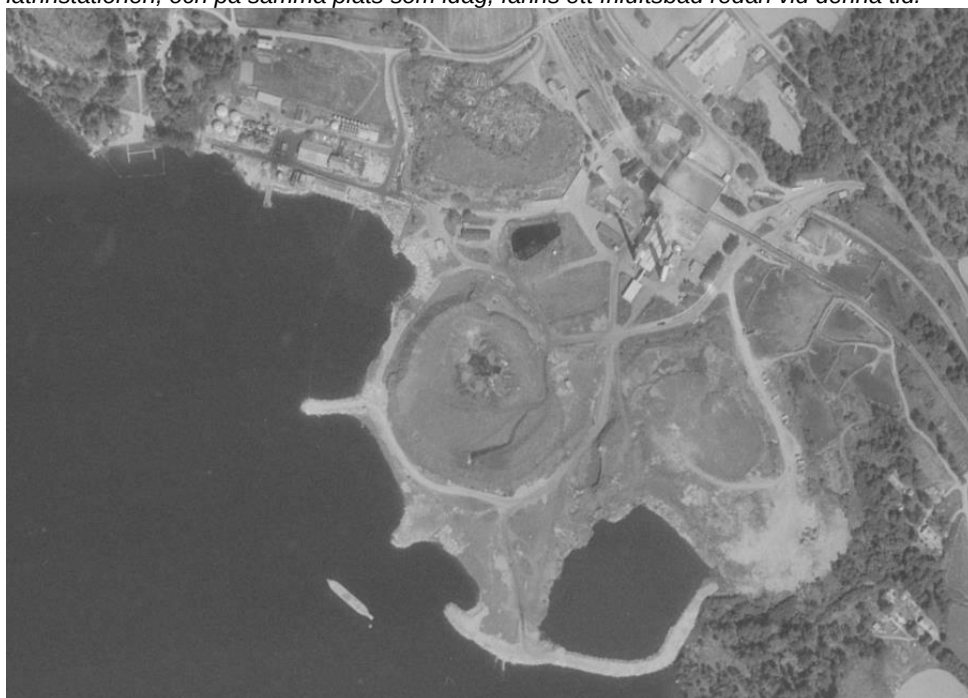
*Bild 8. Ortofoto över anläggningen 1971. Järnvägen läggs ned vid denna tid. Sophögen och strandlinjen är förändrad sedan 1950-talet. På platsen för den före detta Pudrettfabriken och dagens småbåtshamn har ytterligare industriell verksamhet etablerats vid denna tid.*

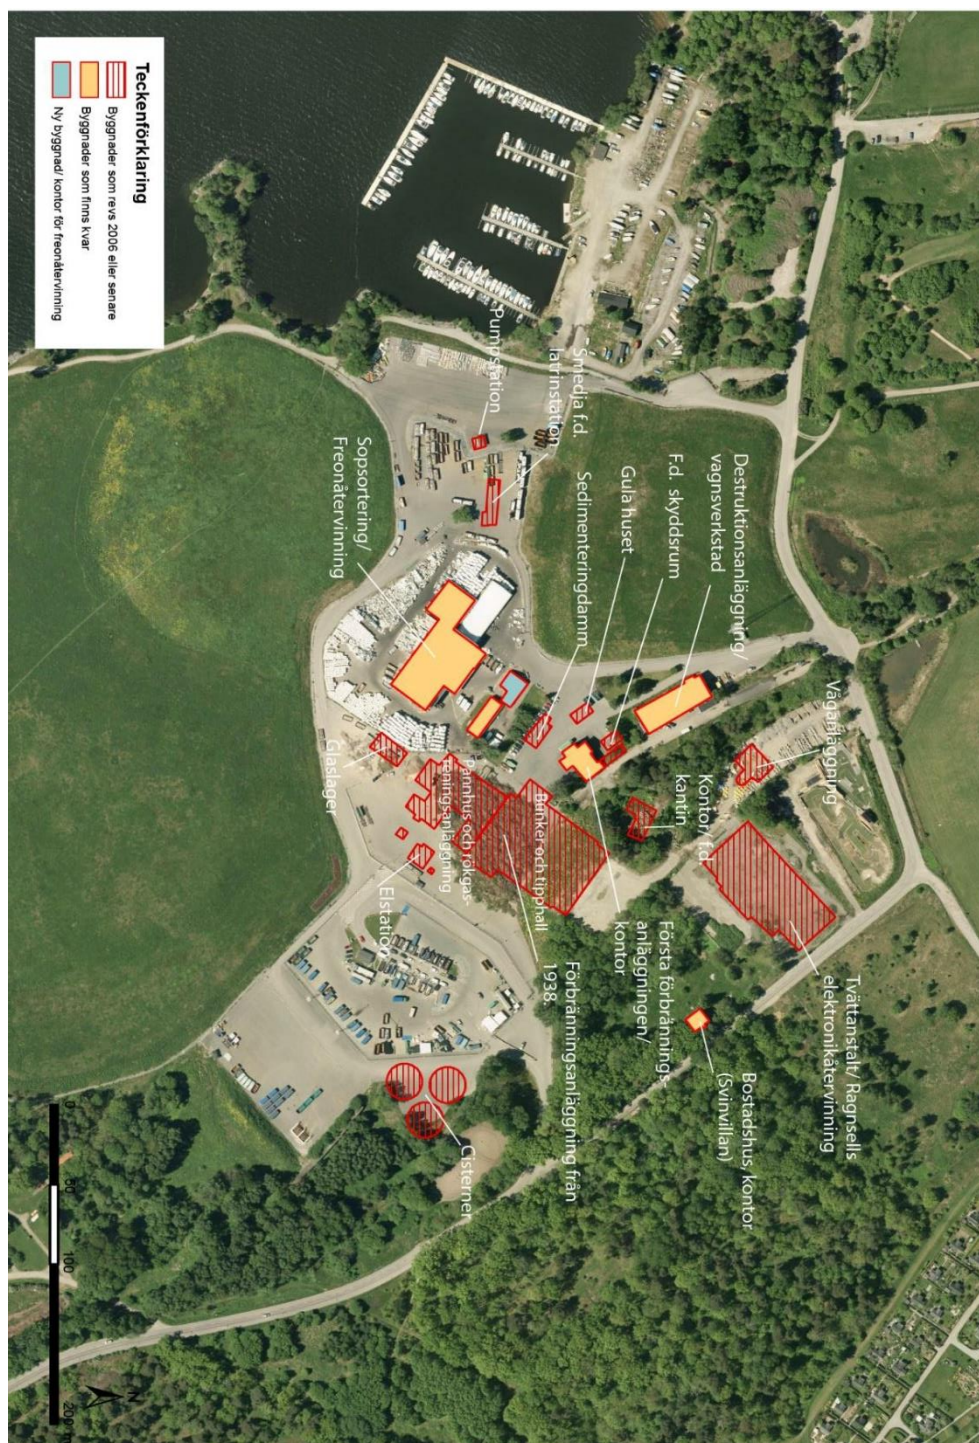
Bild 9. Byggnader som revs 2006 eller senare, byggnader som finns kvar och ny byggnad/kontor för freonåtervinning.

År 2006 revs stora delar av anläggningens byggnader och framförallt 1938 års förbränningsanläggning. Den rivningsansökan som lämnades in omfattade 11 byggnader. Många av byggnaderna hade då stått tomma under en längre tid. Den dåvarande renhållningsförvaltningen bedömde att byggnaderna var omöjliga att använda till annan verksamhet. Vissa av byggnaderna innehöll även så mycket farligt avfall att rivning var det enda alternativet för att kunna sanera. Kartbilden på nästa sida visar vilka byggnader som revs 2006.

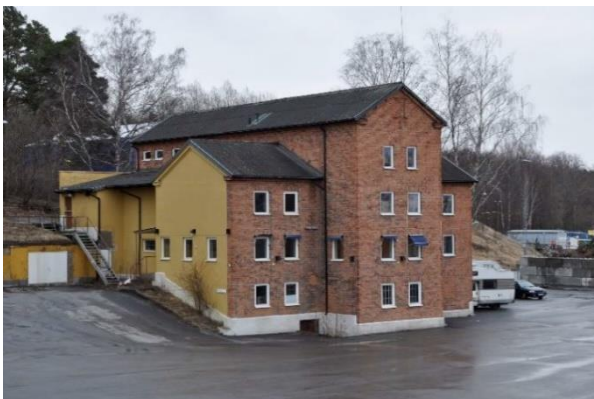
*Bild 10. Den första sopförbränningsanläggningen från 1911 och som senare användes som kontor. Den västra gaveln i gul puts var hopbyggd med förbränningsugn och skyddsrum, vars byggnadsdelar revs 2006*

Delar av den ursprungliga byggnaden som senare användes som kontor finns kvar. Förbränningsugn och skorsten är avriven. Byggnadens västra fasad i gul puts visar vilka delar som suttit ihop med förbränningsugnen. Stockholm vatten och avfall förvaltar byggnaden och disponerar större delen av lokalerna. Byggnaden har en karaktäristisk utformning med en korsformad plan med långsmal hög byggnadskropp, nästan likt en kyrkas mittskepp och på sidorna lägre tvärskepp. Byggnaden är i rött tegel, murat med kryssförband och med dekorativ murning i fasad som valvskift över fönster och avtrappad takfotsgesims. I byggnadens östra fasad står året 1911 i gjutjärn. Byggnaden ligger i suterräng. På den högre norra sidan gick tågrälsen. Det finns ännu spår av järnvägens bropelare öster om byggnaden. Järnvägsrälsen gick här på en viadukt i området. Fönstren har relativt nyligen bytts. Innan fanns fönster som troligen tillkommit på 1950-talet med grönmålade fönsterfoder. Innan dess hade byggnaden småspröjsade fönster. Taket är omlagt med svartmålad korrugerat plåt.

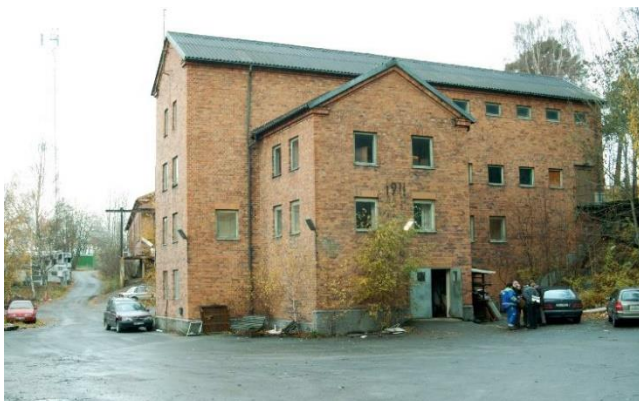
*Bild 11. Byggnaden fotograferad 2003 i en dokumentation som gjordes vid Lövsta av Tekniska muséet. Byggnaden har sedan dess bytt fönster. Källa Tekniska muséet. Fotograf Nisse Cronestränd. 2003.*

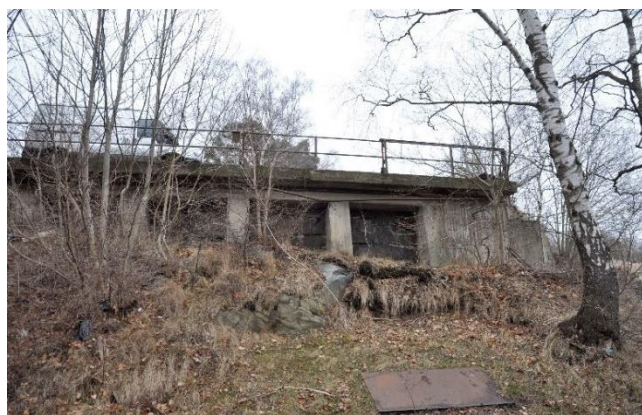
*Bild 12. På den högre norra sidan gick tågrälsen. Det finns ännu spår av järnvägens bropelare öster om byggnaden. Järnvägsrälsen gick här på en viadukt in i området*

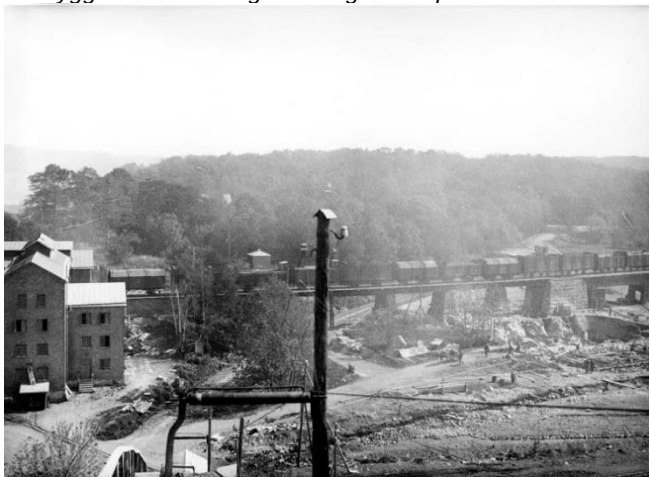
*Bild 13. Tågen gick på en viadukt och lastade av soporna i sopförbränningsanläggningen (vänster i bild). Källa Stockholms stadsmuseum. 1930-tal. Fotograf okänd.*

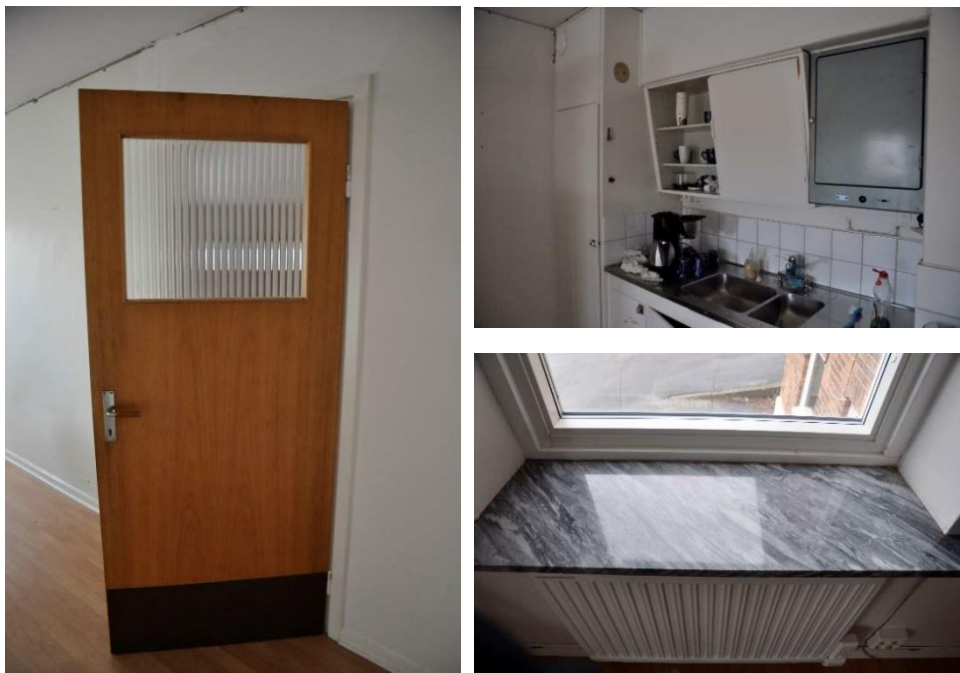
Bild 14. Interiöra bilder från kontoret med inredning typisk för 1950-talet i gedigna material.

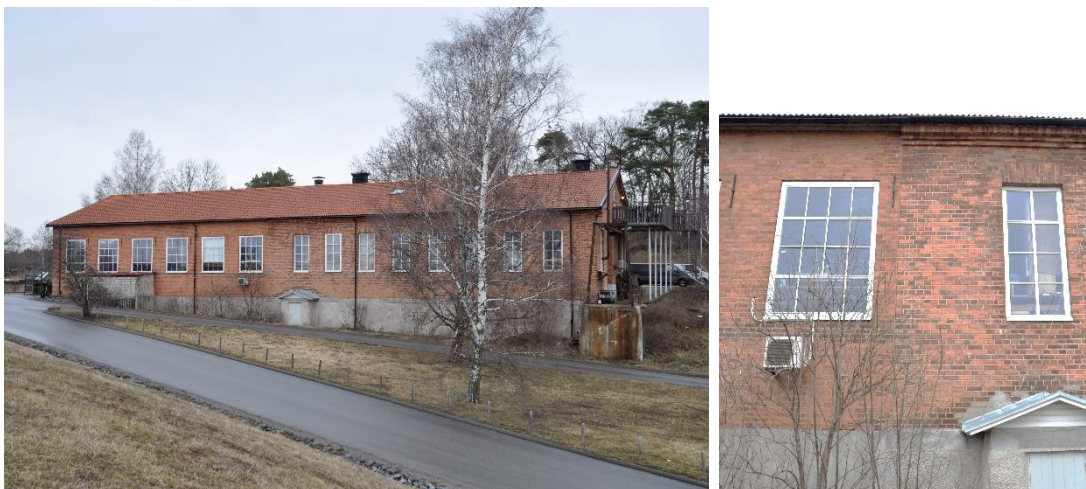
*Bild 15. Vagnsverkstaden eller den första destruktionsanläggningens södra fasad. Till höger en inzoomad foto av fasaden som visar den äldsta delen och den nyare i en enklare fasadutformning utan den dekorativa gesimsen vid takfoten.*

Byggnaden byggdes om och till, när den tidigare destruktionsanläggningen byggdes om till vagnsverkstad 1938. Tillbyggnaden syns tydligt i fasaden. Den östra och den äldsta delen hyrs av motorcykelklubben Plebs Choppers och den västra delen hyrs av Hässelby Golfklubb. Destruktionsanläggningen som är samtida med sopförbränningsanläggningen har en liknande fasadutformning som denna med samma typ av tegel, murning och dekorativa detaljer i fasaden. Den långsmala byggnaden karaktäriseras av de höga stående fönstren, smalare i den äldsta delen och bredare i den nyare delen. Exteriört finns rester av traverser och teknik som hört till den ursprungliga verksamheten. Några tillbyggnader har även tillfogats byggnaden vid senare tid.

Även denna byggnad har under senare tid bytt fönster. Byggnaden hade ursprungligen småspröjsade fönster och hade samma gröna färg på fönsterbågarna som sopförbränningsanläggningen. Byggnaden har tvåkupigt tegeltak och flera ventilationshuvor på takets norrsida.

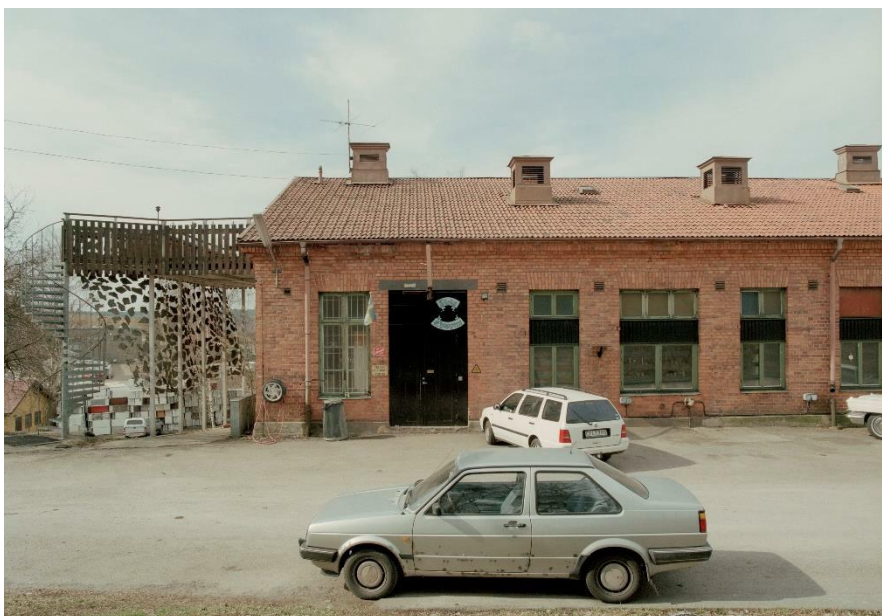
*Bild 16. Byggnaden omkring 2003 med äldre fönster. Källa Tekniska muséet. Fotograf Nisse Cronestrand, 2003.*

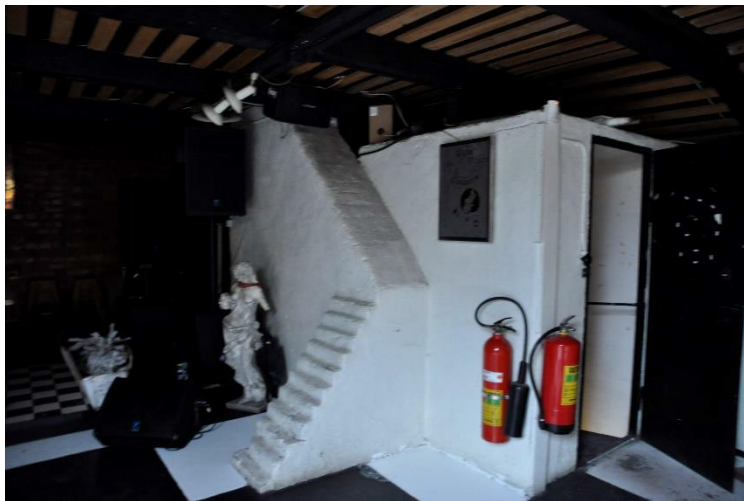
*Bild 18. Murstock i den äldre byggnadsdelen som ursprungligen var destruktionsanläggningen*

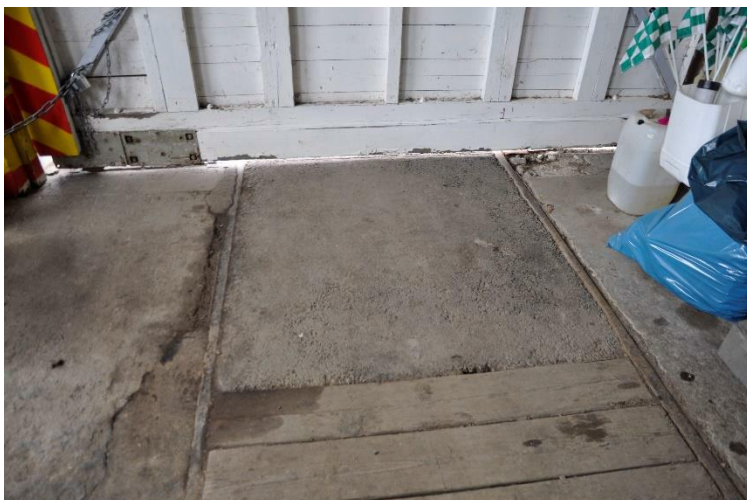
*Bild 19. I den del som hyrs av golfklubben är byggnaden mindre förändrad interiört. Här syns tydligt spåren och en trälucka som troligen kunde lyftas vid service av tågen.*

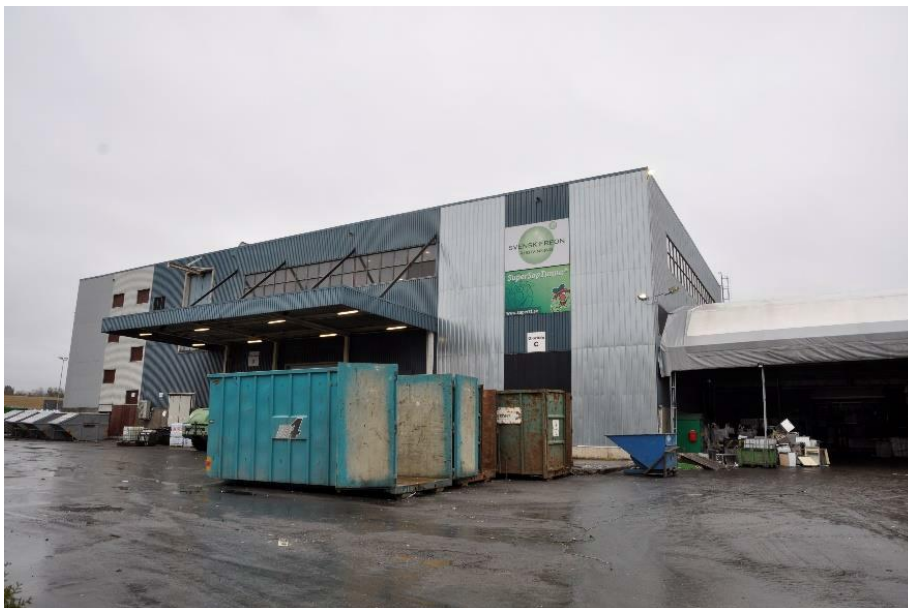
Bild 21. Byggnaden för automatisk materialåtervinning från 1970. Byggnaden används idag för freonåtervinning. Rör och transportband har rivits (jmf. Bild från 2003 ovan)

Denna byggnad är relativt oförändrad sedan den uppfördes. En tidigare transportbana från den nu rivna sopförbränningsanläggningen är borta samt höga rör/ skorstenar som möjligen haft en funktion i själva materialsorteringen (jmf. Bild ovan). Det finns även ett stort tält som lagrar kylskåp intill byggnaden. Byggnaden som till stor del utgörs av en stor hall, är enkelt utformad i blank plåt och korrugerad blå plåt. I den övre delen av byggnaden tas stora delen av fasaden upp av fönsterband för maximalt ljusinsläpp.

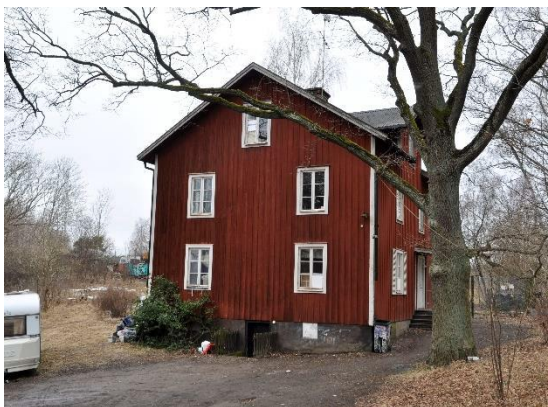
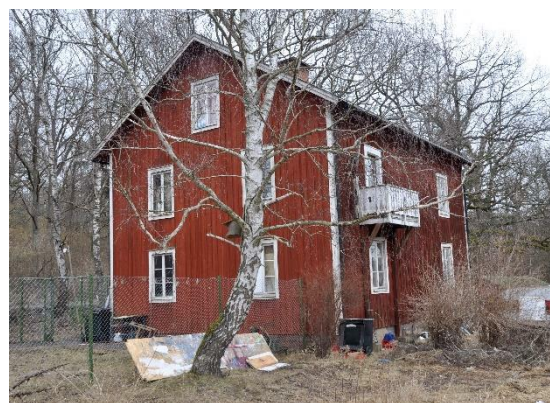
Bild 22. Den s.k. Svinvillan. Till vänster östra och norra fasaden. Till höger den västra och södra fasaden.

Svinvillan har genom sin tillkomsttid och med sin tidstypiska men enkla utformning och färgsättning ett visst kulturhistoriskt värde. Villan tillsammans med den lummiga tomten med stora ekar har även miljöskapande värden. Byggnaden har dock genomgått ett relativt långtgående förfall varför det är angeläget att byggnaden snarast underhålls, i annat fall har förfallet gått så långt att det inte finns skäl för ett bevarande. Tomten är även full av bråte och skräp.

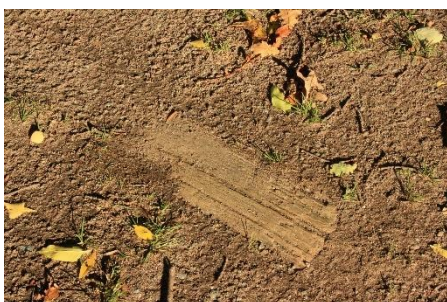
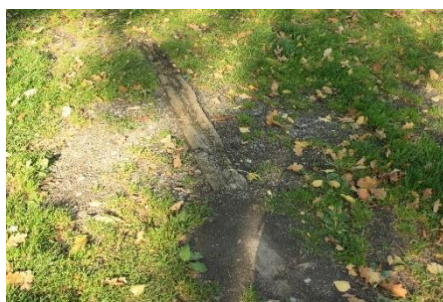
Bild 24 och 25. Järnvägsslipers vid Lövstabadet. Se häradsekonomska kartan från 1901 – 06 på sida 6 för järnvägens dragning.

Vid Lövstabadet finns ett antal slipers kvar som ett minne av järnvägens slutpunkt. Järnvägen vid Lövsta lades ner under 1970-talet.
