## PM Markmiljö

Kumlet 23

Beställare: Olov Lindgren AB via COWI Projektbyrå

Datum: 2020-10-20

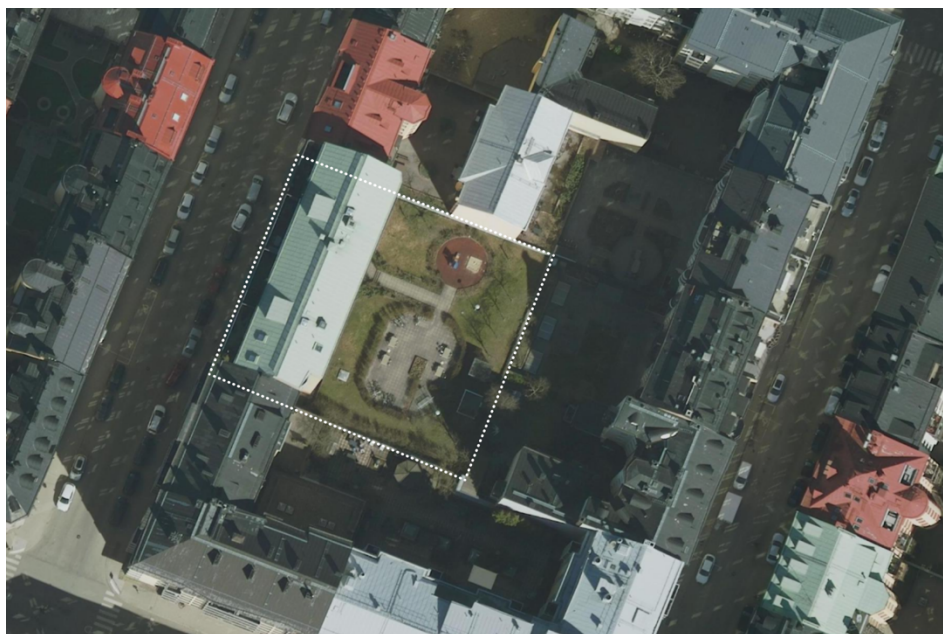
Figur 2. Flygbild över Kumlet 23.

Innergården är anlagd på bjälklag ovan ett parkeringsgarage. Gatuhuset, parkeringsgaraget samt innergården i dess nuvarande utformning anlades under 1960-talet.

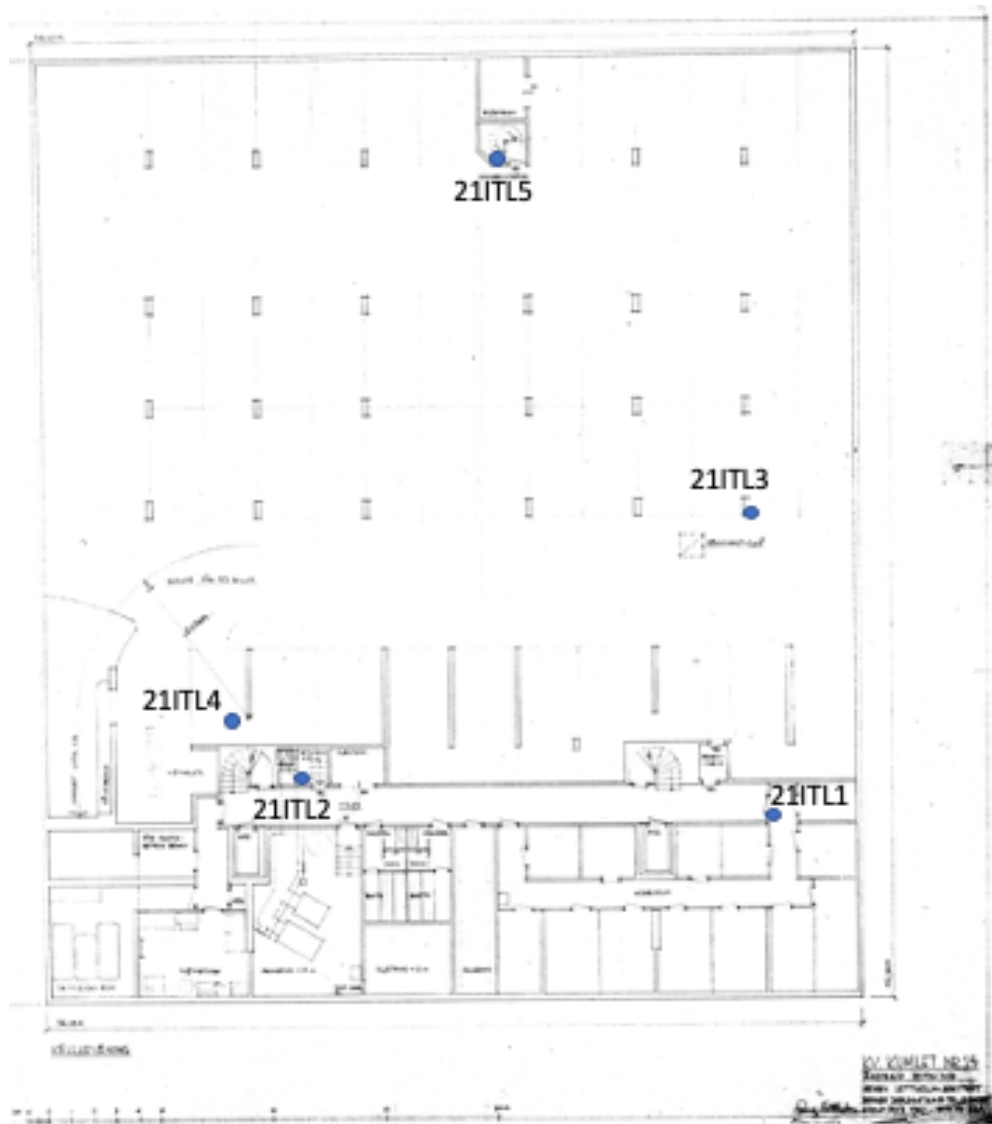
Provtagning av inomhusluft utfördes genom passiv provtagning (Radiello-provtagare) i fem punkter (21ITL1-21ITL5). Tre av provtagarna placerades i parkeringsgaraget under gården och två stycken i källarlokalerna under gatuhuset, se figur 4.

Figur 4. Provtagningspunkter 21ITL1 – L5 inritade på bygglösritning från 1967 av källar- och garageplan vid Kumlet 23.

Resultaten påvisade halter av tetraklormetan (TCM, koltetraklorid) i samtliga provtagningspunkter. Halterna varierar mellan 0,38 – 0,43  $\mu\text{g}/\text{m}^3$ . Uppmätta halter underskrider ämnets lågriskvärde, RfC 6,1  $\mu\text{g}/\text{m}^3$  (NV, 2009, rev. 2016), med faktor 15.

I övrigt uppmättes inga halter av andra klorerade kolväten.

Uppmätta halter av TCM underskrider det hälsoriskbaserade riktvärdet med faktor 75 och bedöms inte utgöra någon hälsorisk för människor som vistas i garaget eller källarlokalerna på Kumlet 23. Det bedöms heller inte föreligga någon hälsorisk för de verksamhetslokalerna som finns på gatuplan i gatuhuset eller för boende på våning 1 i gatuhuset.
