## PM Miljöteknisk markundersökning

Stockholms stad, Björkhagen  
Kv. Tjockan

Uppdragsnamn  
**Kv. Tjockan**  
**Stockholms Stad, Björkhagen**

Datum  
**2018-01-02**

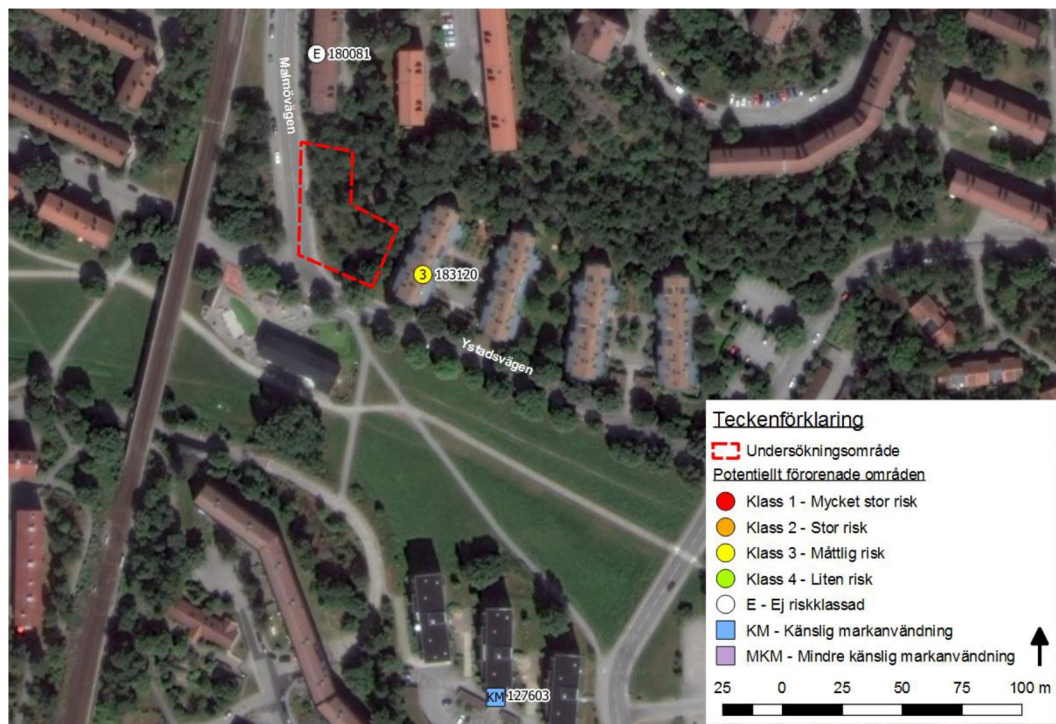
**Figur 1.** Potentiellt förorenade områden i närheten av undersökningsområdet. Information från länsstyrelsens EBH-stöd. Undersökningsområdet är ungefärligt utmarkerat med röd streckad linje.

Det aktuella undersökningsområdet ligger i Björkhagen i Stockholm. I söder angränsar området till Ystadsvägen och i väster till Malmövägen, se figur 1. Norr om Ystadsvägen ligger det öppna fältet Nytorps gärde och omgivningen utgörs av flerbostadshus.

Enligt uppgifter om potentiellt förorenade områden från Länsstyrelsens EBH-stöd har Arvid Böhlmarks Lampfabrik AB varit belägen inom fastighet Tjockan 1 på adressen Ystadsvägen 111, under perioden 1930-1980. På lampfabriken har det tillverkats belysningsarmaturer, neonskyltar och patronhylsor. Under tidsperioden var det mycket vanligt att denna typ av verksamhet använde klorerade lösningsmedel. Andra föroreningar förknippade med verkstads- och ytbehandlingsindustrier är oljor och metaller. Inom området har dock spridningsrisken bedömts som låg då marken utgörs av lera. Enligt uppgifter från länsstyrelsens EBH-stöd har den främsta spridningsvägen bedöms utgöras av ledningsgravar. Objektet Arvid Böhlmarks Lampfabrik AB, id 183120, är riskklassat till klass 3, måttlig risk, se figur 1.

Cirka 150 meter norr om undersökningsområdet, inom fastighet Molnet 3 på Malmövägen 65, har screentryckeriet Selecta AB varit beläget mellan 1960-1970. Objektet med id 180081, som har branschklassats som grafisk industri, är ett ej riskklassat objekt då inga ytterligare uppgifter om verksamheten har framgått. Läget redovisas i figur 1.

Cirka 350 meter söder om undersökningsområdet har Statoil bensinstation varit belägen. Området sanerades 2002 inom saneringsarbetet av SPI miljösaneringsfond AB (SPIMFAB), ner till åtgärds målet att resterande jord ska innehålla halter under KM. Saneringen resulterade i att 486 ton förorenade jordmassor och underjordiska installationer avlägsnades och skickades till anläggning för omhändertagande. Efter utförd sanering förekom inga resthalter i schaktväggar över KM. Objektets läge, med id 127603, redovisas i figur 1.
