PRIMUS 1

Miljöteknisk undersökning - porgas och inomhusluft

Framställd för:
Oscar Properties
Josefin Viklund

RAPPORT

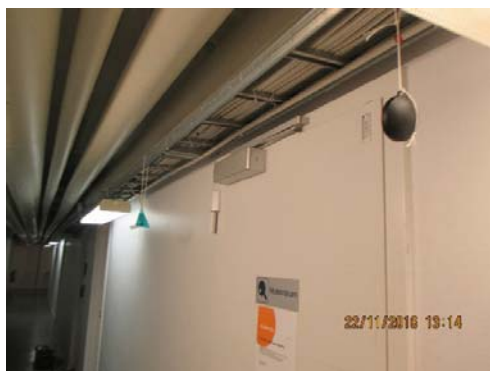
Figur 1: Passiv diffusionsprovtagare och radondetektor

Radongas har mätts med spårfilmsdetektorer och monterades på samma plats som Radiello

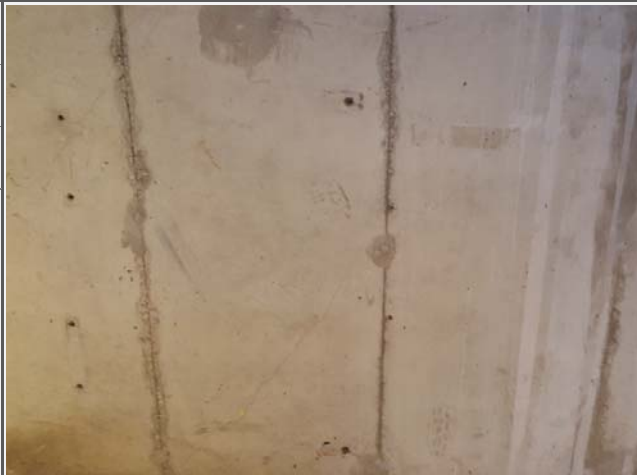
Fotonummer:	1

Vid platsbesöket noterades inga tydliga sättningar eller sprickbildningar i källarväggar eller bottenplatta. Dock förekommer ytliga skador inom garagets körytor, se foton 1-3 i BILAGA C

Datum:	2016-11-08	
Fotograf:	GS	
Bildtext: Mindre sprickor i källarvägg

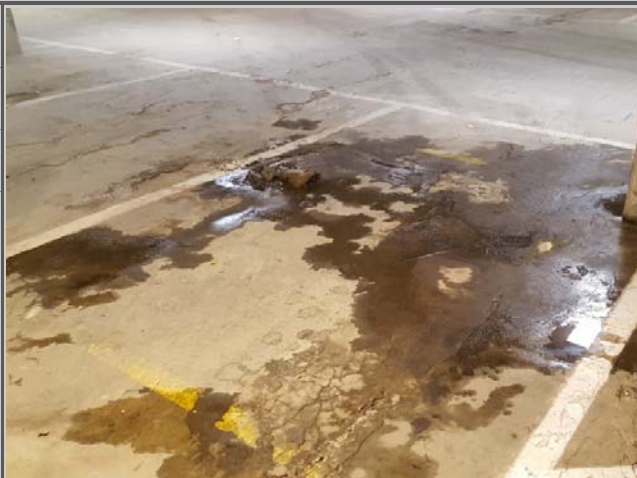
Fotonummer:	2

Datum:	2016-11-08	
Fotograf:	GS	
Bildtext: Ytliga sprickor i källargolvet

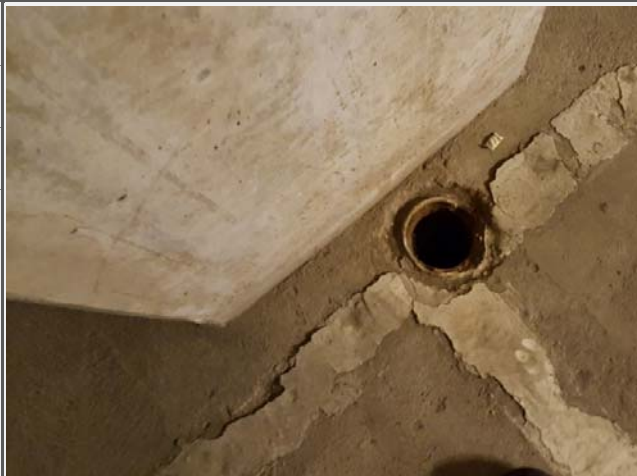
Fotonummer:	3

Datum:	2016-11-08	
Fotograf:	GS	
Bildtext: Genomföring av okänt slag i källargolvet.
