2020-08-26 Rotkartering Ek Kv Ånn Årsta

Syftet med rotkarteringen var att undersöka rotutbredningen hos en större ek som växer inne på fastigheten Kv Ånn i Årsta

Målsättningen med resultaten från rotkarteringen var att bedöma möjligheterna till att kunna skydda och bevara eken utan att den kommer att ta allvarlig skada, vid kommande planerad byggnation.

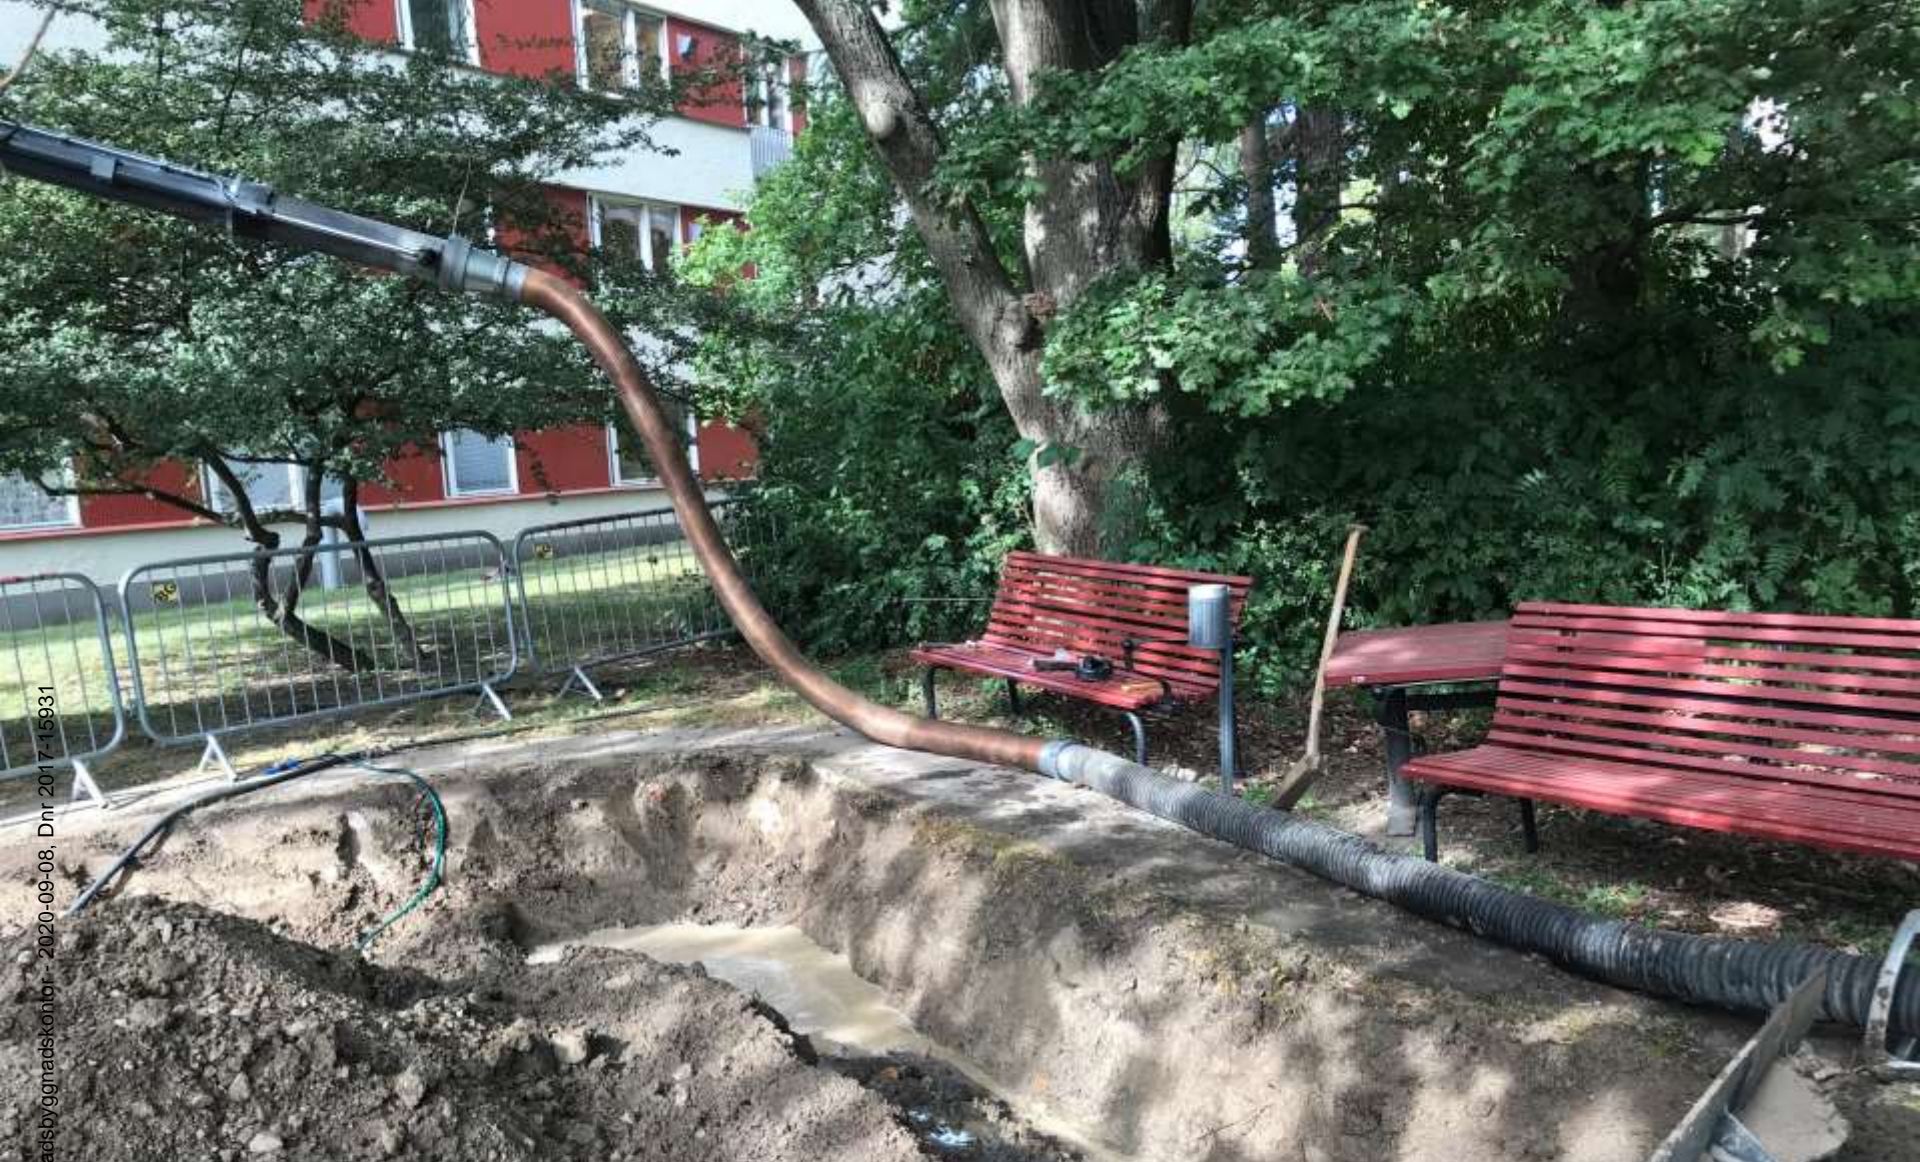
Hotkarteringen utfördes på östra sidan om eken i gräsytan mellan plattytan och de parkeringsplatserna. Det är inom detta området nära trädet som det planeras för en väg med placering av VA-ledningar under väggroppen.

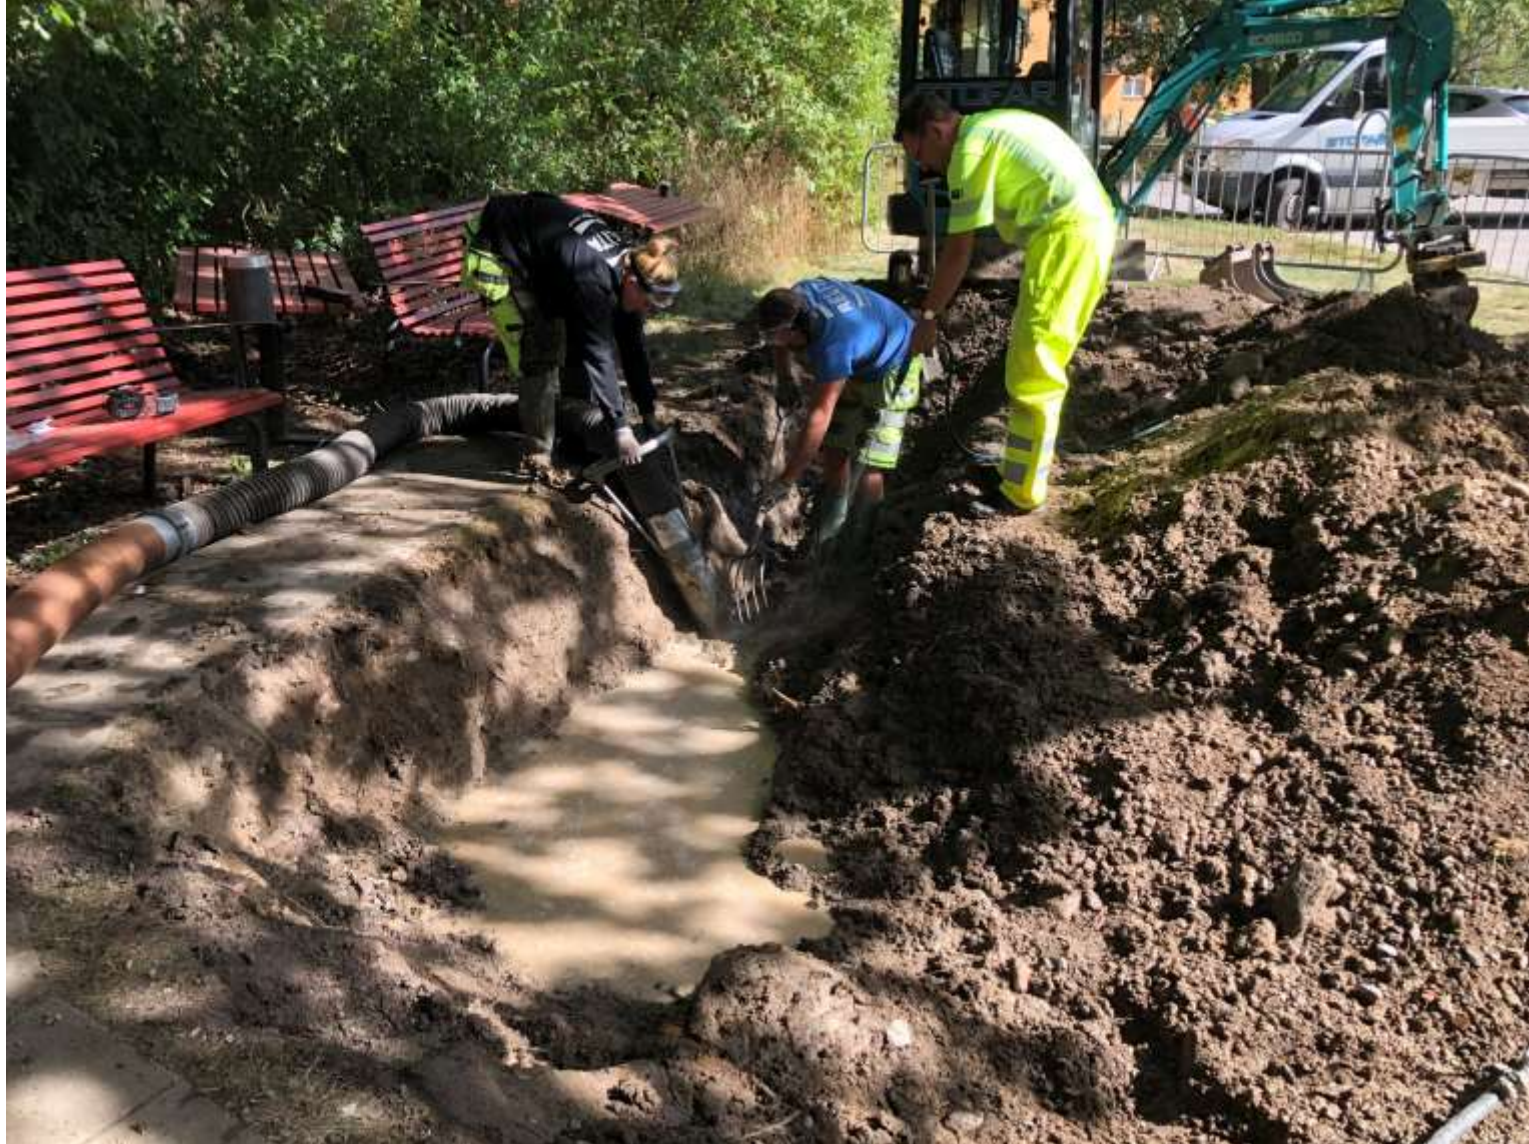
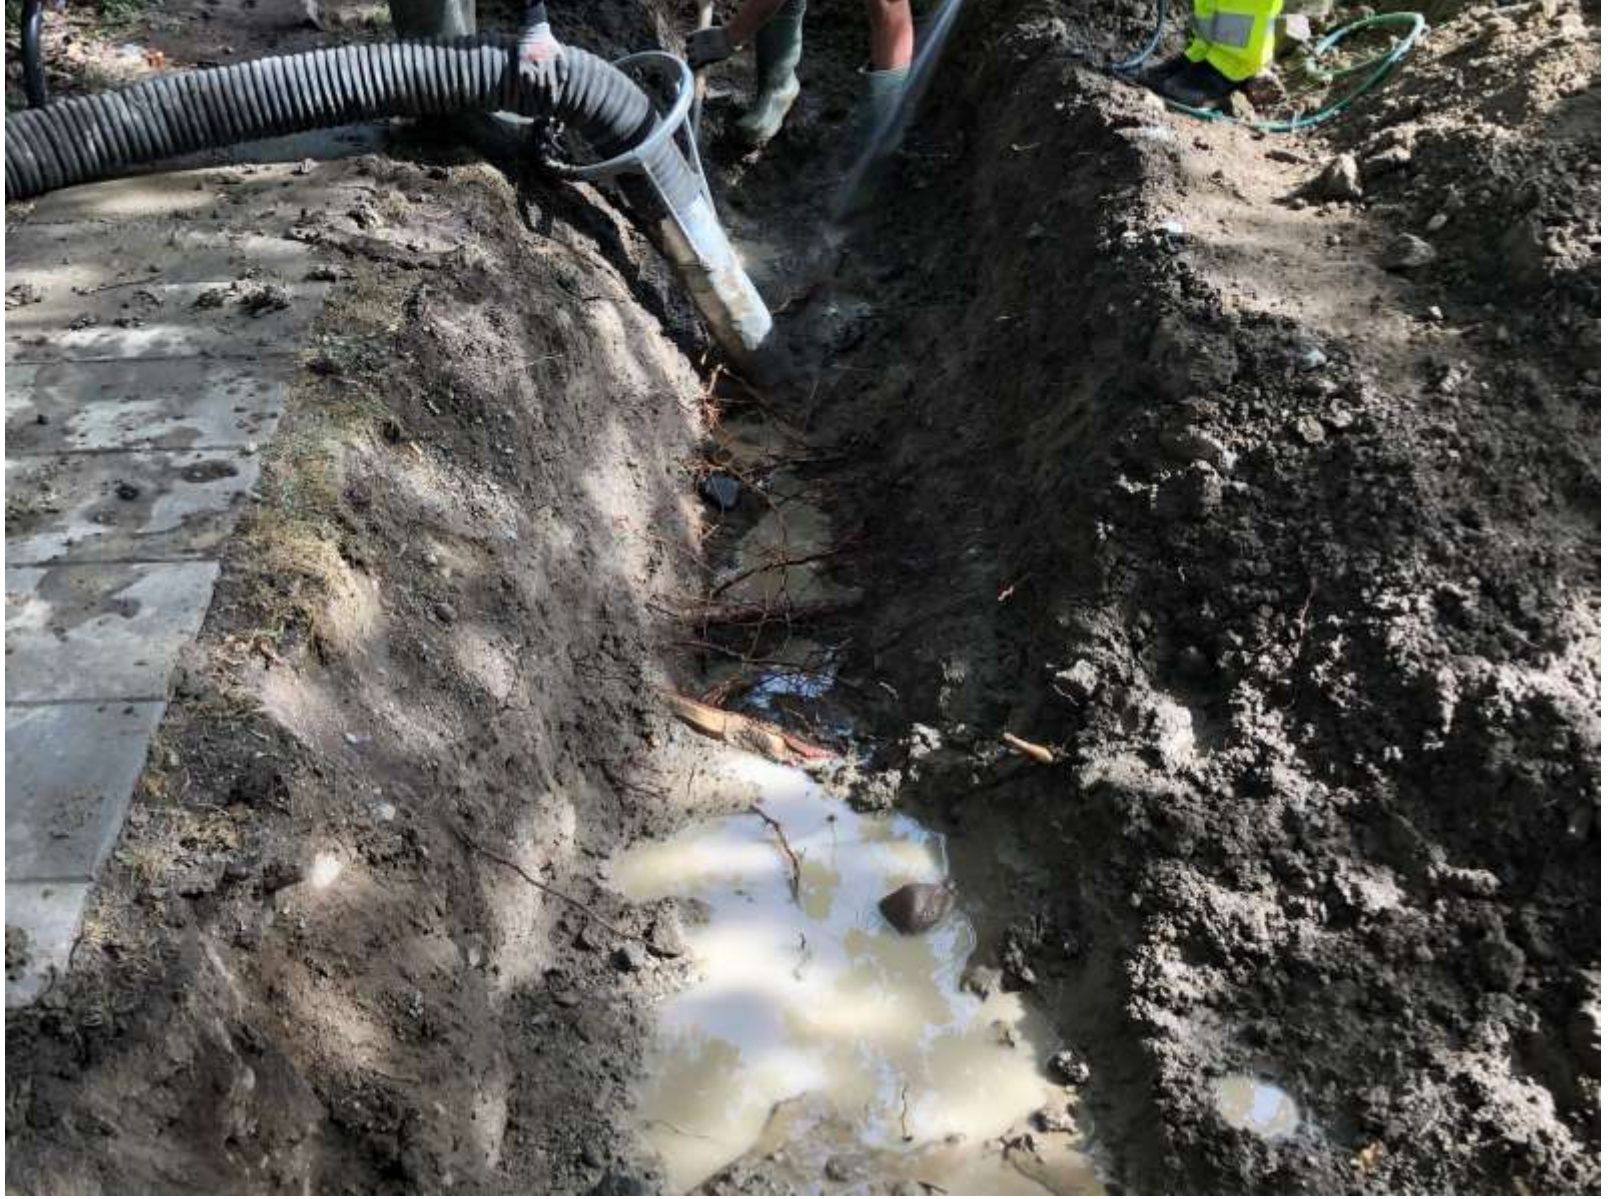
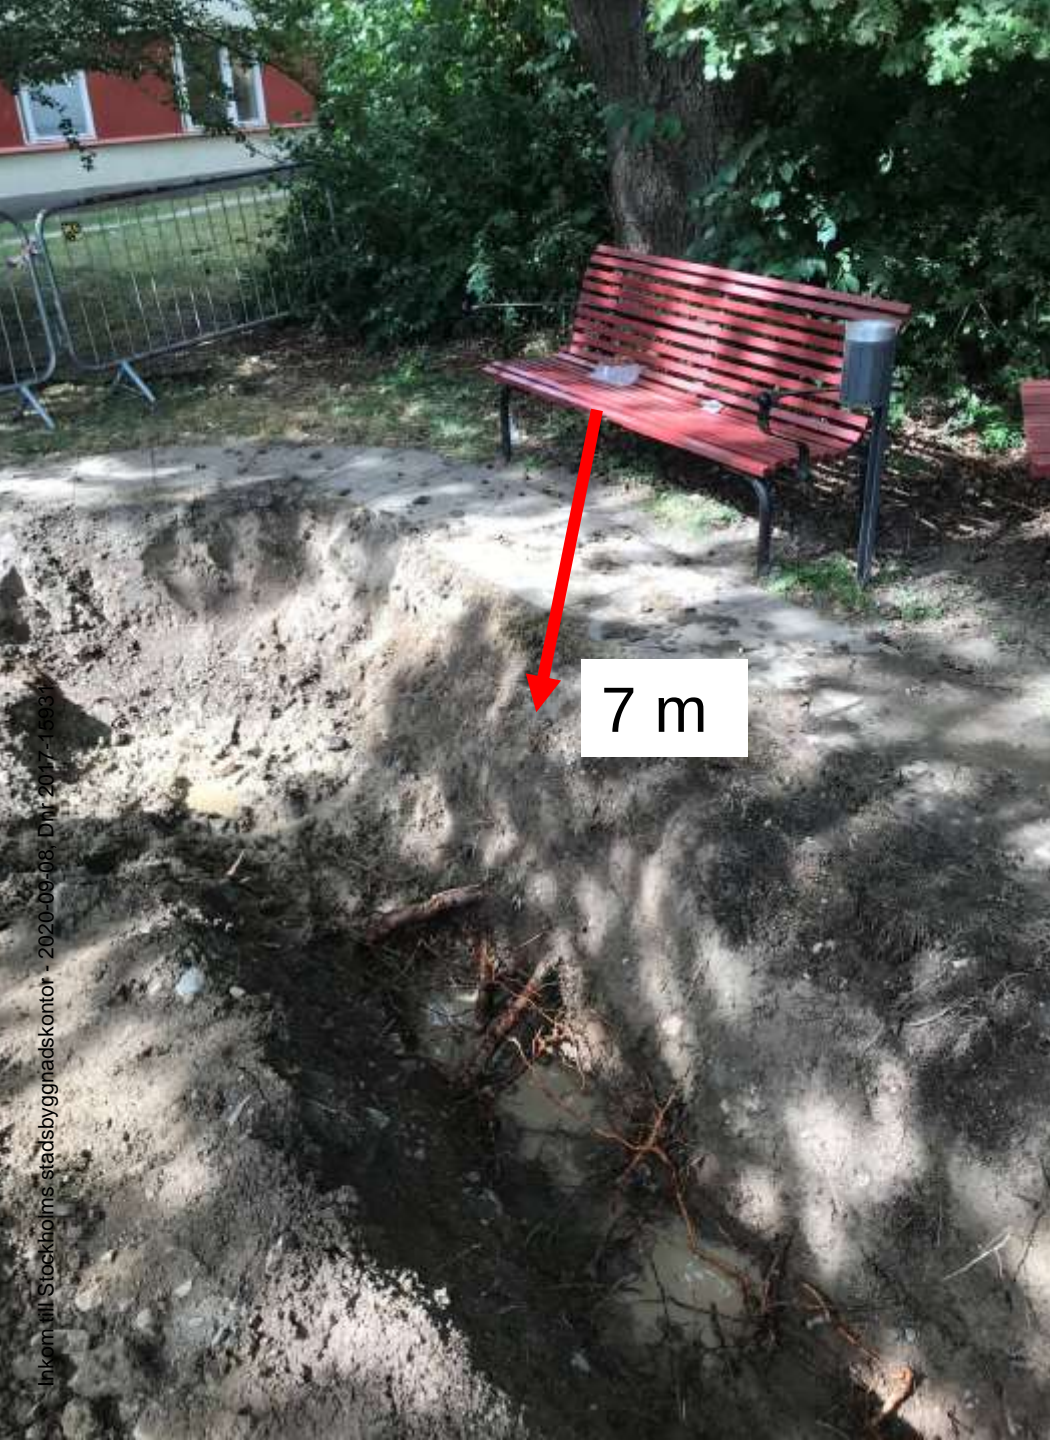
Schaktning för framtagande av rötter utfördes med en konventionell mindre grävmaskin, där det inte fanns rötter. Där rötter påträffades tog jorden bort genom att den sögs bort med en Vakuumsug. Vid tillfället för rotkarteringen var marken så torr och hård därför tillfördes också större mängd vatten för att jorden skulle kunna lossgöras runt rötterna.

Rötter påträffades som närmast vid ett avstånd av ca fyra meter på vid ett djupa av 70 cm eller mer under befintlig markyta. Rotutbredning bör allmänt betraktas som gles utefter detta område.

Majoriteten av rötterna var tunnare men det fanns ett fåtal som var grövre ca 5 cm i diameter.

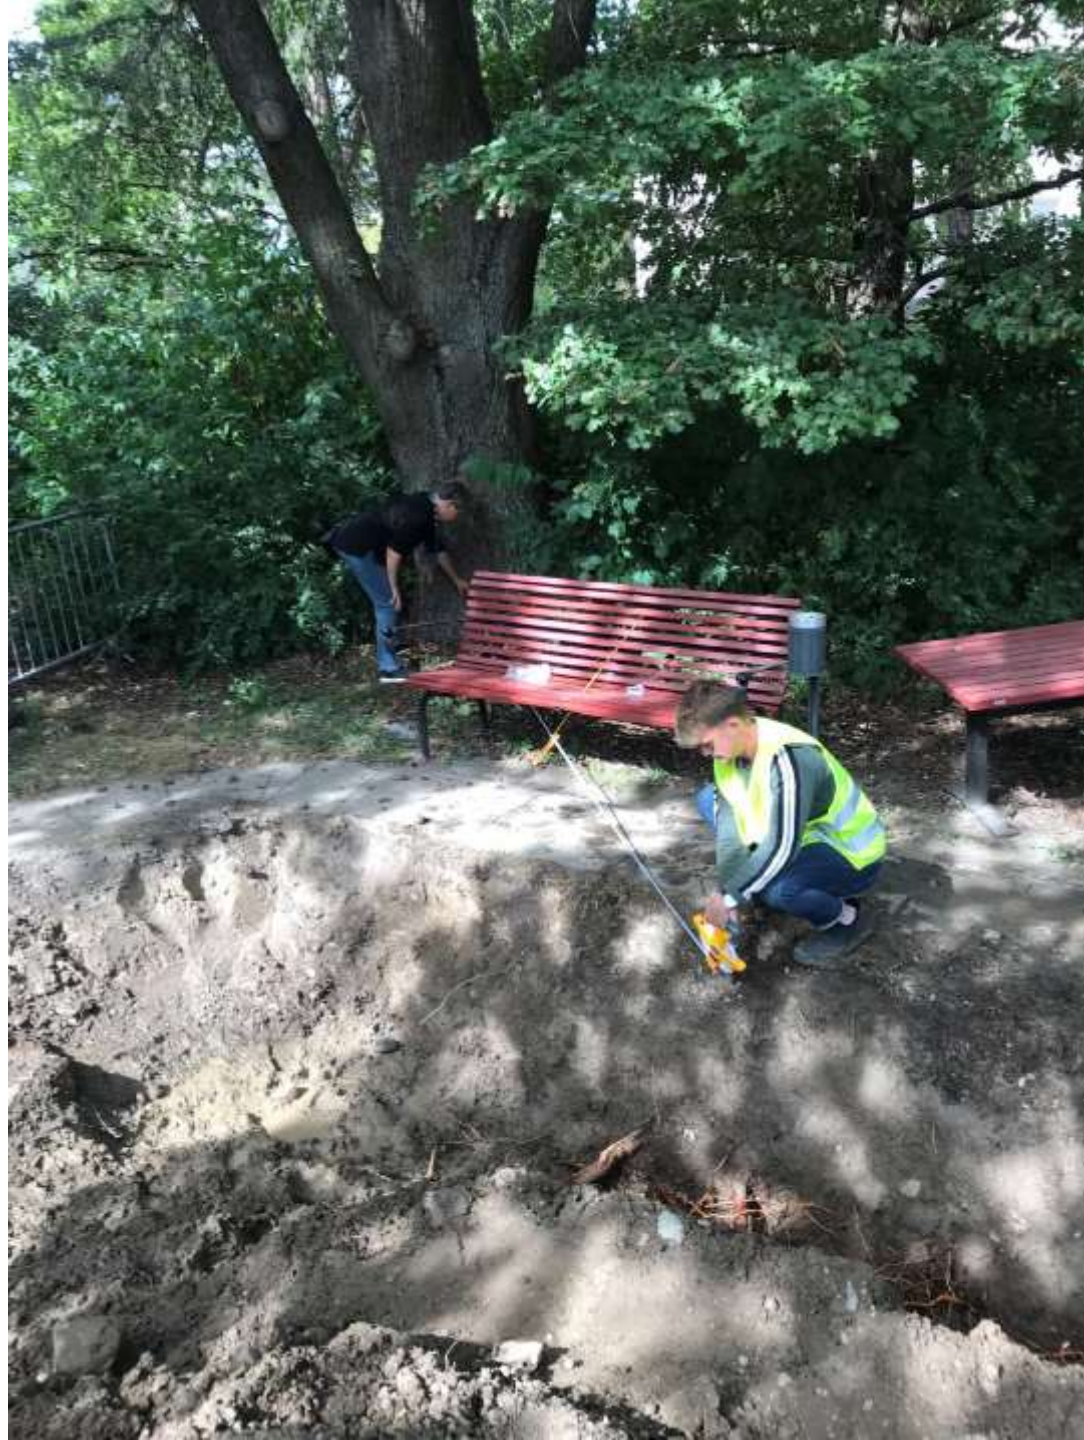
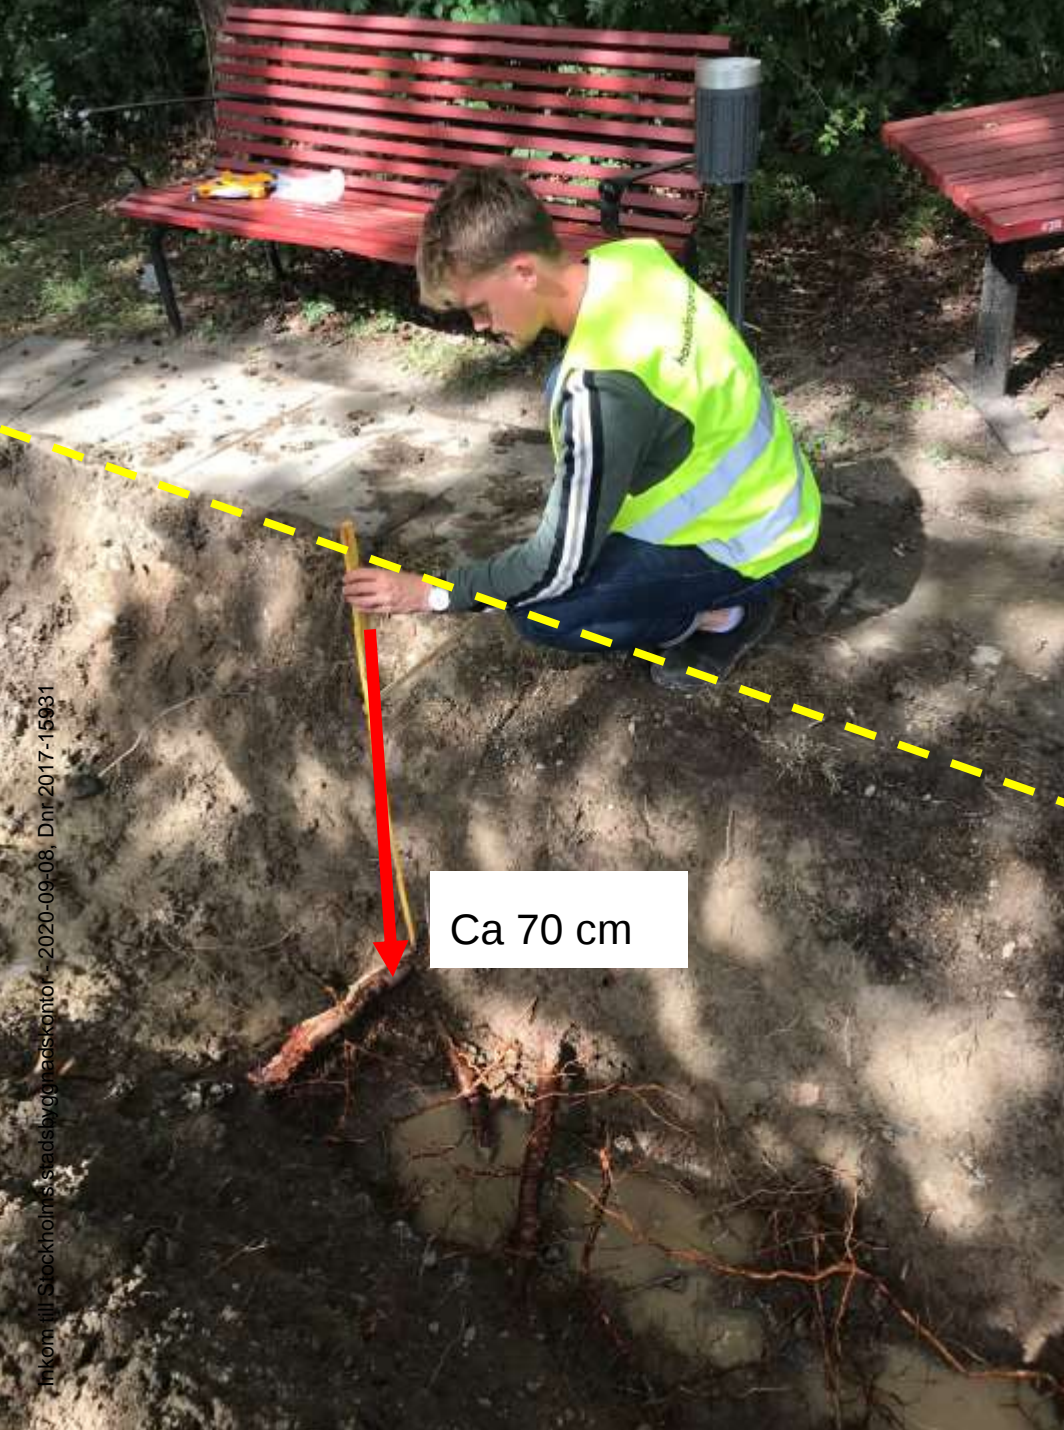
Ca 70 cm

De ytligaste rötterna
påträffades ca 70 cm
från markytan!

Rotförekommsten är gles inom detta område och där majoriteten av rötterna ned till ca 1 m är tunna med undantaget för några få grövre rötter.

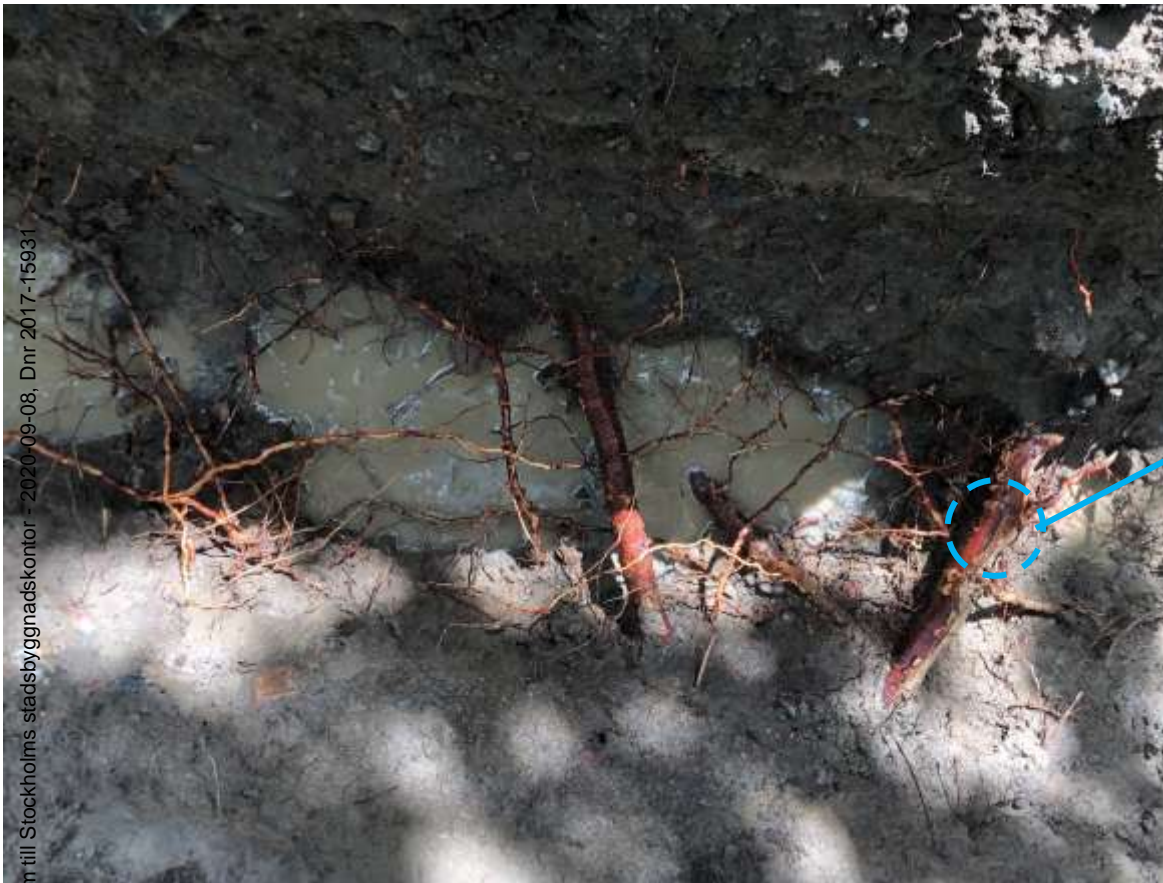
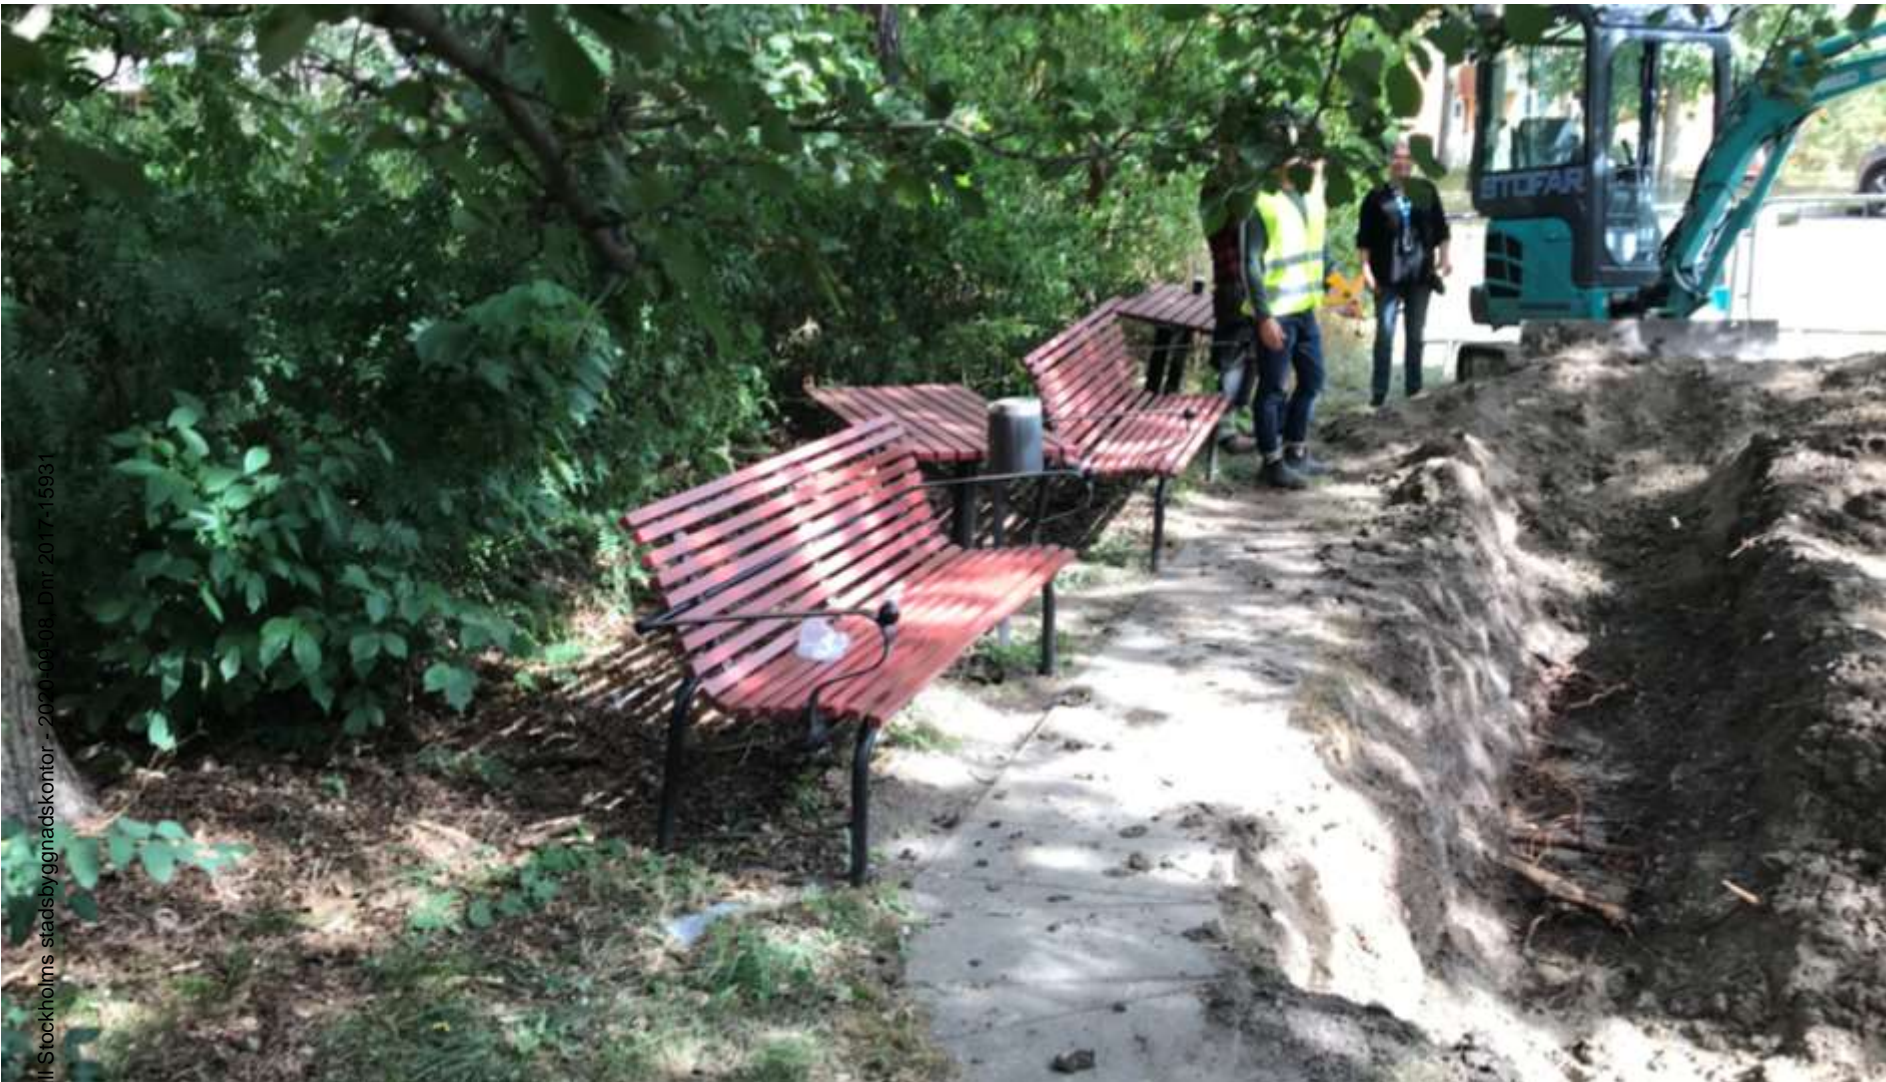
Rotutbredningen hos eken inom detta område måste betecknas som mindre omfattande. Som närmast upptäcktes rötter vid ca 4 meter från stammen men avtog i princip helt efter ca 8 m i nord ostlig riktning.

Resultatet av rotkarteringen visar att inom aktuellt område finns det lite rötter. De rötter som påträffades ligger 70 – 100 cm under befintlig mark. Anledningen till att rötterna ligger så pass djupt på denna sidan om trädet, tros vara att uppfyllnad har gjorts på ursprunglig mark. Eftersom jorden var uttorkad och hård var det svårt att schakta djupare än 100cm. Med den anledningen skulle det eventuellt kunna finnas fler rötter djupare ned i marken. Det är dock ej troligt att dessa rötter är grövre än de som exponerades vid schaktningen.

Enligt den senaste utredning Kv Ånn utredning LSO 2020-08-28 i Alternativ 1, skulle avståndet från centrum stam till ledningsgravens ytterkant som närmast bli 6,5 meter. Vid ett avstånd på 6,5 m eller mer finns det lite rötter samt att grovleken hos rötterna är av en sådan tjocklek att de går att beskäras med liten risk till att trädet tar skada.

Beträffande vägens placering så bedöms inte heller den bli ett hot för eken. De ytligaste rötterna ligger ca 70 cm under marken, vilket skulle innebära att det går att förlägga en väg med en total överbyggnad på 60 cm utan att rötterna tar skada.

Förstärkningslagret för vägen bör dock byggas upp med sorterat bergkross material (typ 30 – 90 mm) för att ge möjlighet till infiltrering av vatten ned till rötterna samt att goda förutsättningar till gasutbyte i marken kan bibehållas inom detta område.

För att säkerhetsställa att eken ska kunna bevaras med minimal negativ påverkan ska det i gällande projekteringshandlingar föreskrivas särskilda skyddsåtgärder vid entreprenadutförande enligt bilaga 1 "Allmänna skyddsåtgärder träd".
