ANTIKVARIISK FÖRUNDERSÖKNING

Bångska palatset, kv. Sperlingens backe 56, Sturegatan 6

Nyréns Arkitektkontor

Antikvarisk förundersökning 2014-06-30

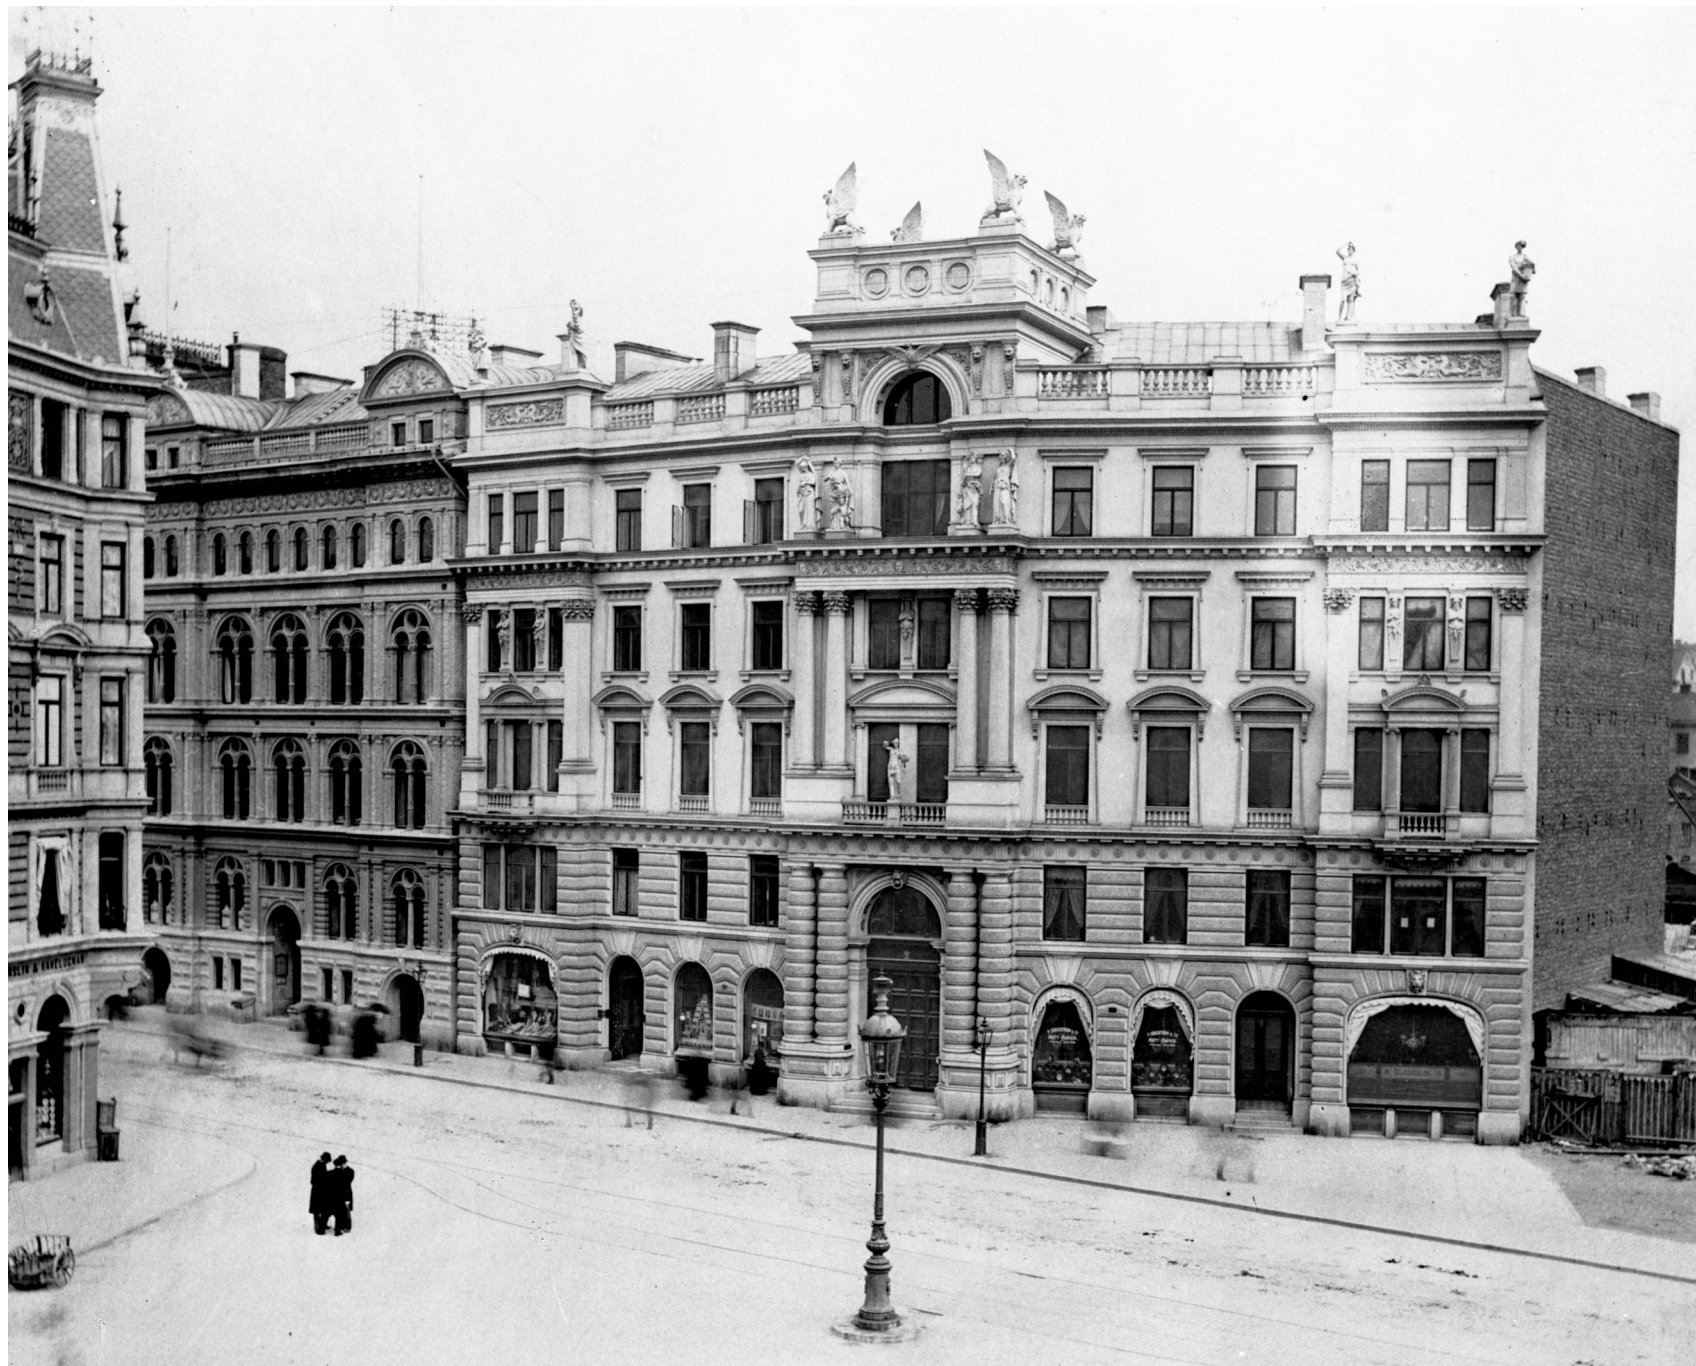
Det nyuppförda Bångska palatset vid Stureplan. Längst till vänster i bild syns den östra hörnan på Hotel Anglais och till höger om detta syns Sturebadet. Alla tre byggnader uppfördes vid mitten av 1880-talet. Foto: okänd. SSM.

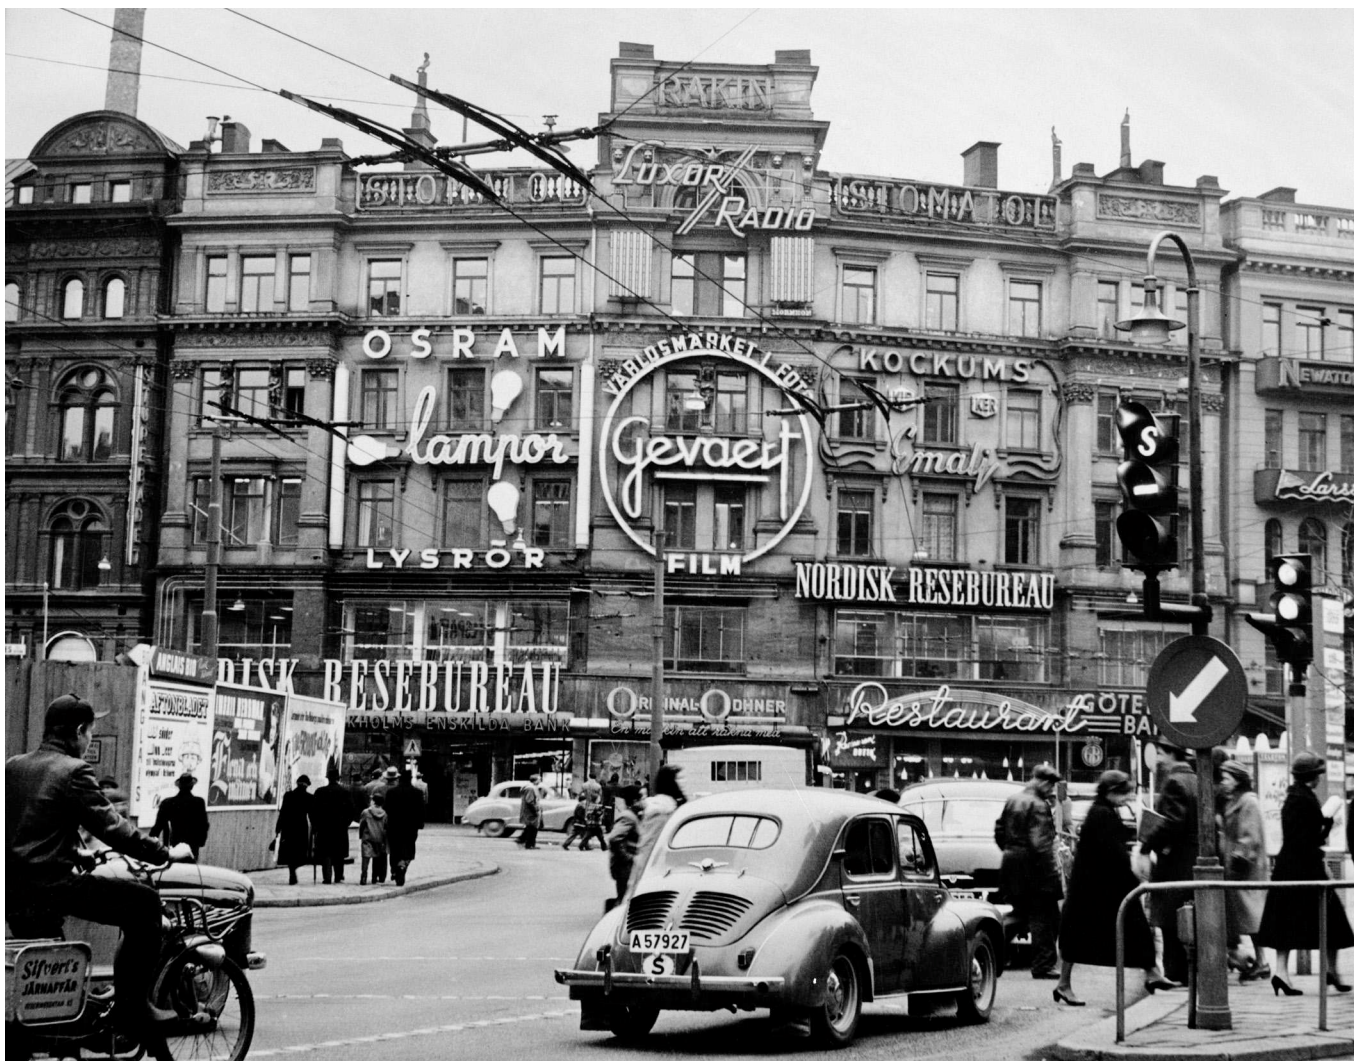
Bångska palatsets fasad klädd med ljusreklam. Bilden är tagen 1956. Några år senare förenklades fasaden ytterligare när reliefer, kapitel m.m. togs bort. SSM.

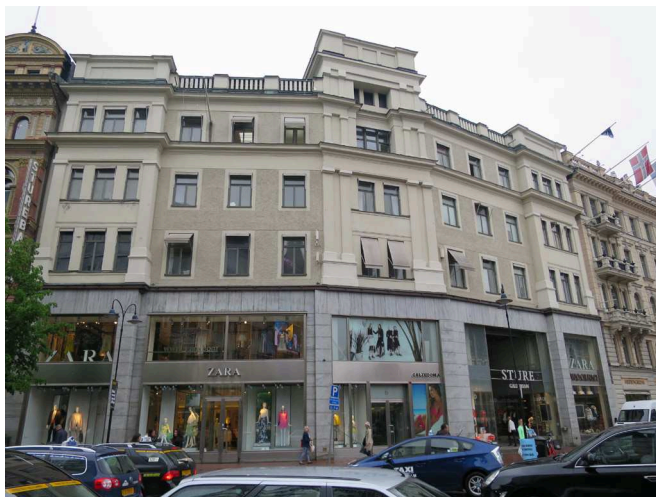
Byggnadens fasad mot Stureplan.

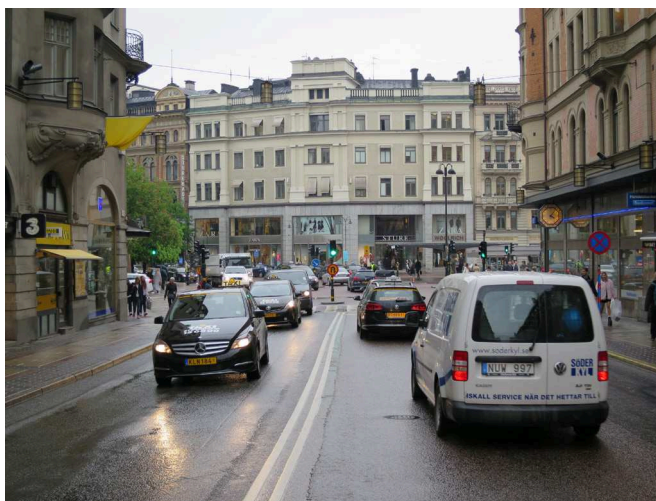
Fasaderna mot Stureplan utgör ostligt fondmotiv för Kungsgatan.

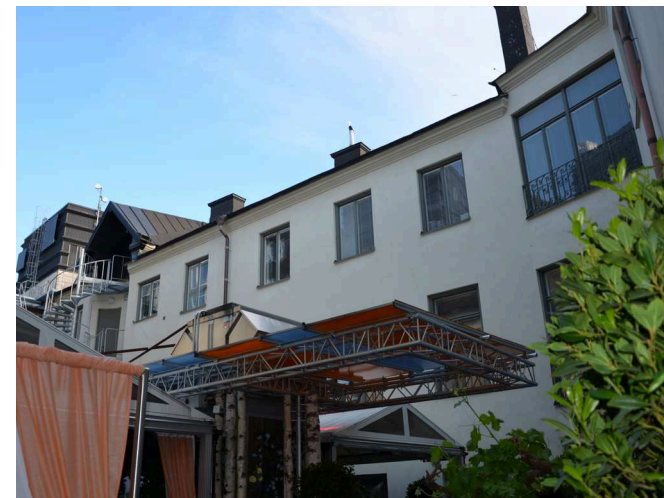
Den södra flygelns gårdsfasad. Till vänster ses "hållet" efter ett av de
rivna gårdstrapphusen, som har ersatts av en utvändig spiraltrappa.

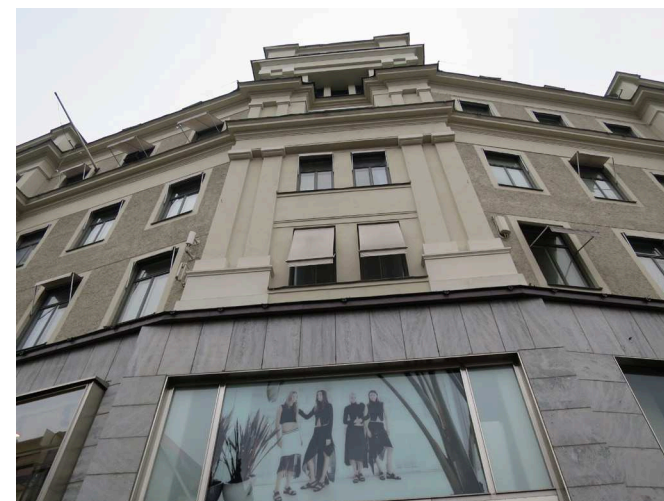
Närbild på byggnadens ombyggda och kraftigt förenklade fasad.

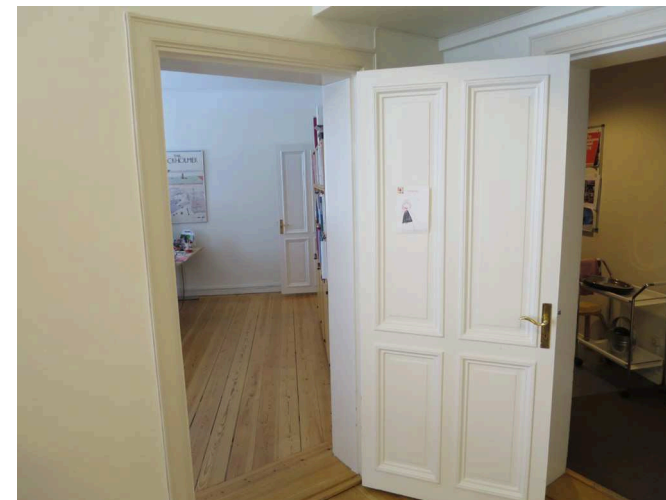
Återanvänd äldre träfyllningsdörr, sentida dörrfoder, och ursprungligt trägolv.

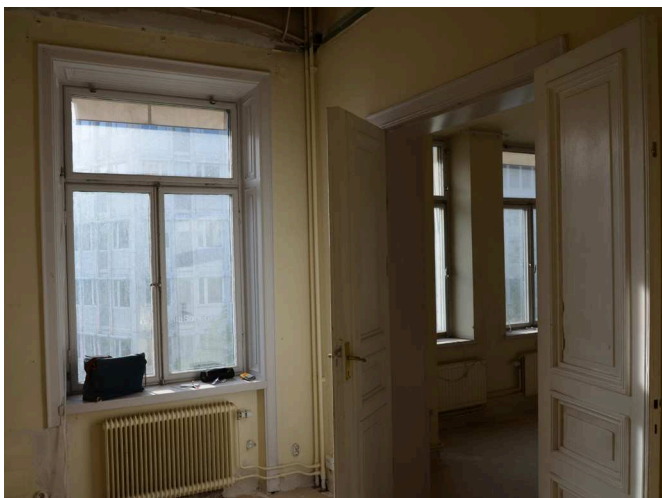
Fönster från 1930-talet, fönsterpaneler och foder från slutet av 1900-talet och återanvända äldre träfyllningsdörrar på våning 3 trappor.

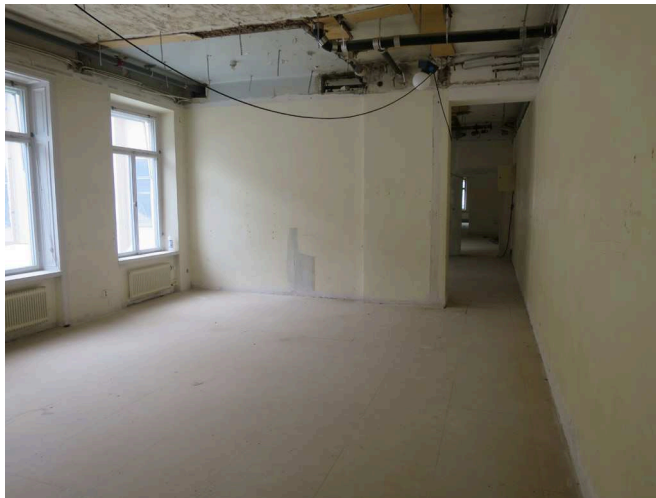
En pågående ombyggnad av delar av våning 3 trappor. Fönstren är från 1930-talet. Fönsterpanelerna är från slutet av 1900-talet.
