Sulfidundersökning

Ytundersökning Kv Famnen i Bromma

Uppdragsnr: US21139

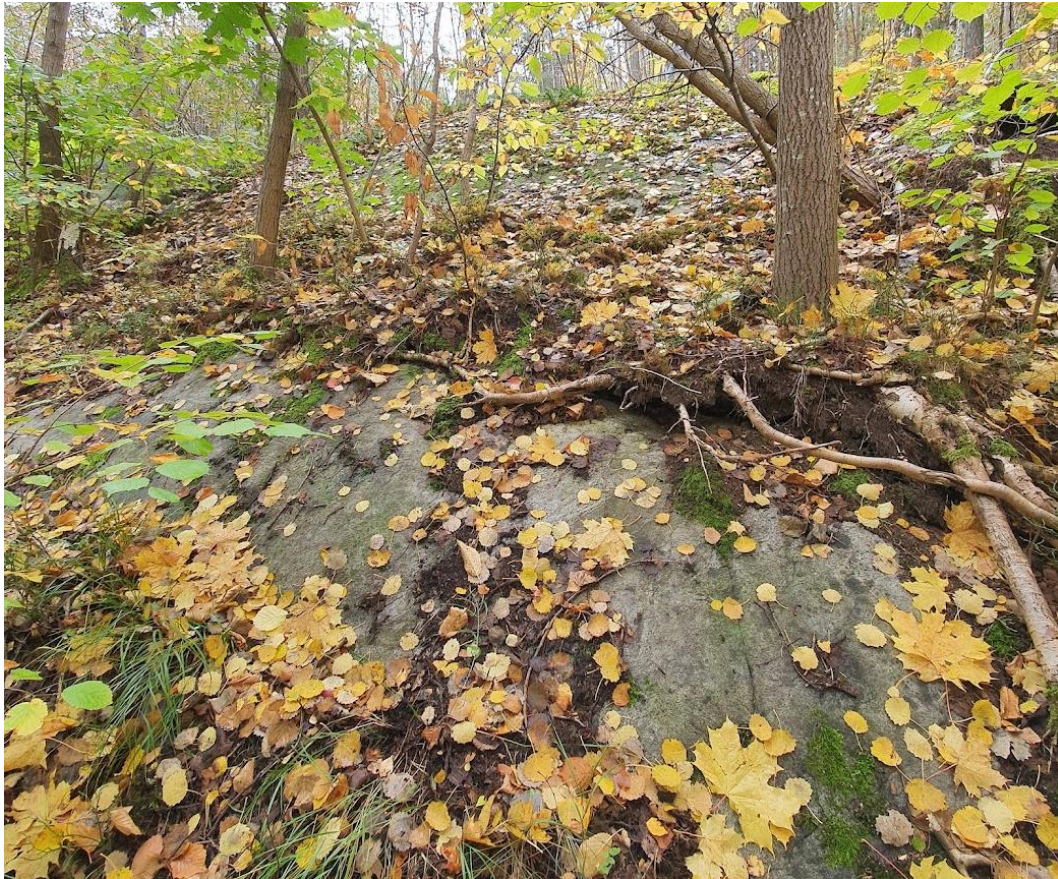
Foto 4: Berghäll #2

Naturlig berghäll med ett tunt mosstäck – Fin-/medelkornig granit-granodiorit med svag foliation. Svagt limegröna plagioklaserna vilket tyder på viss omvandling. Ingen pyrit eller magnetkis syntes i fält eller i lupp. Se Bilaga 1, foto 3.

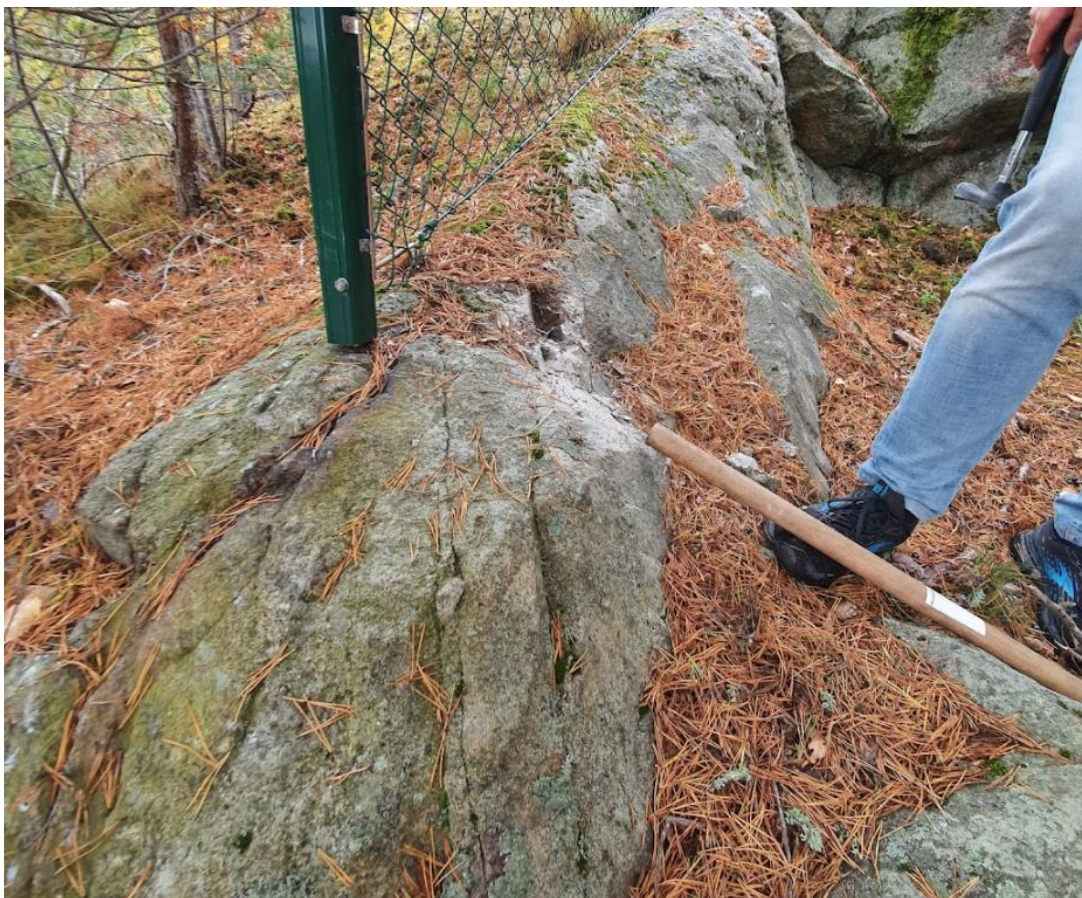
Foto 6: Berghäll #3

Naturlig berghäll – Medelkornig folierad granit-granodiorit genomslås av kvartsgångar. Ingen pyrit eller magnetkis syntes i fält eller i lupp. Se Bilaga 1, foto 4.

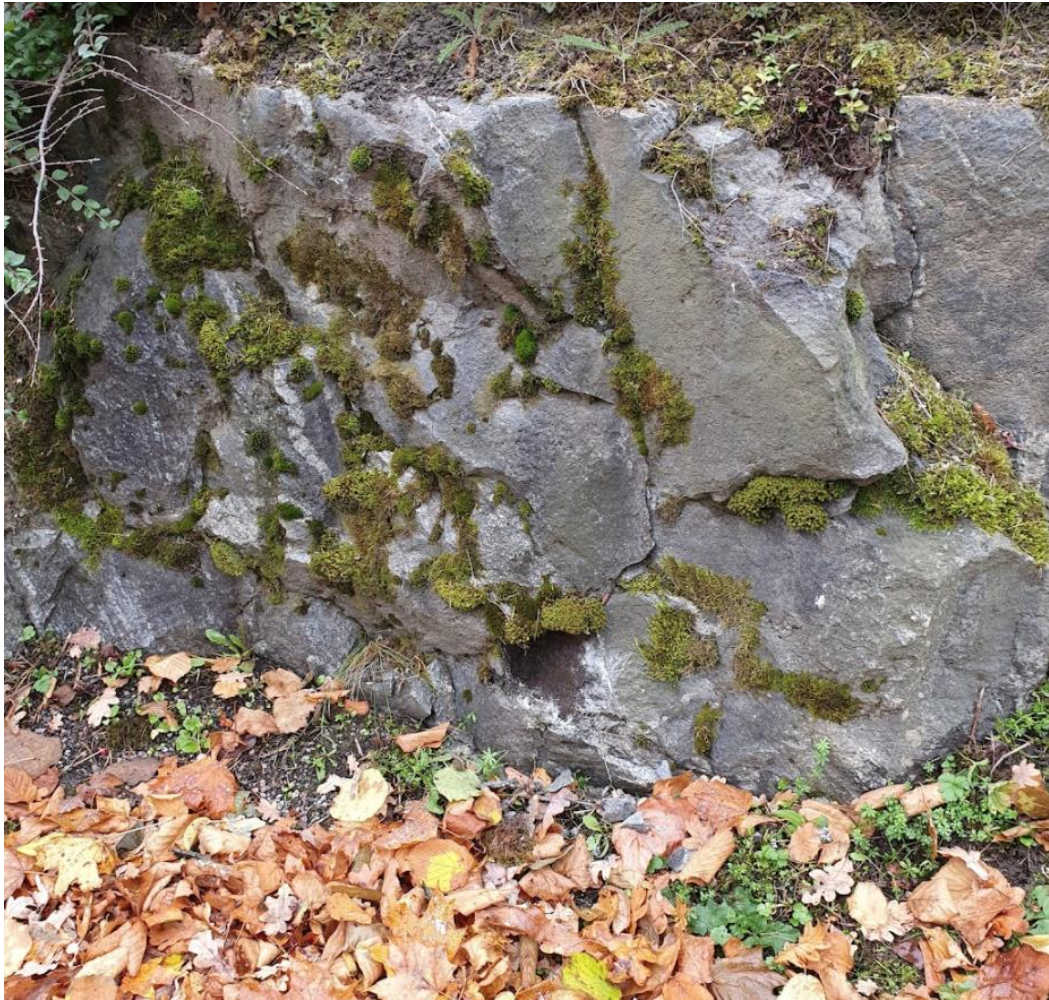
Foto 8: Berghäll #4

Bergsskärning – Medelkornig granit-granodiorit. En ytterst liten mängd pyrit i form av enstaka korn syntes i lupp. De identifierade enstaka kornen anses inte kunna medföra en risk för förurning. Se Bilaga 1, foto 5.

För att säkerställa bedömningen om låg risk för problem relaterat till sulfidförande berg rekommenderas att det i samband med schaktarbeten utförs kontinuerlig undersökning av bergmassan. Vid dessa undersökningar kontrolleras förekomst av sulfider i schaktbotten och i sprängmassor.

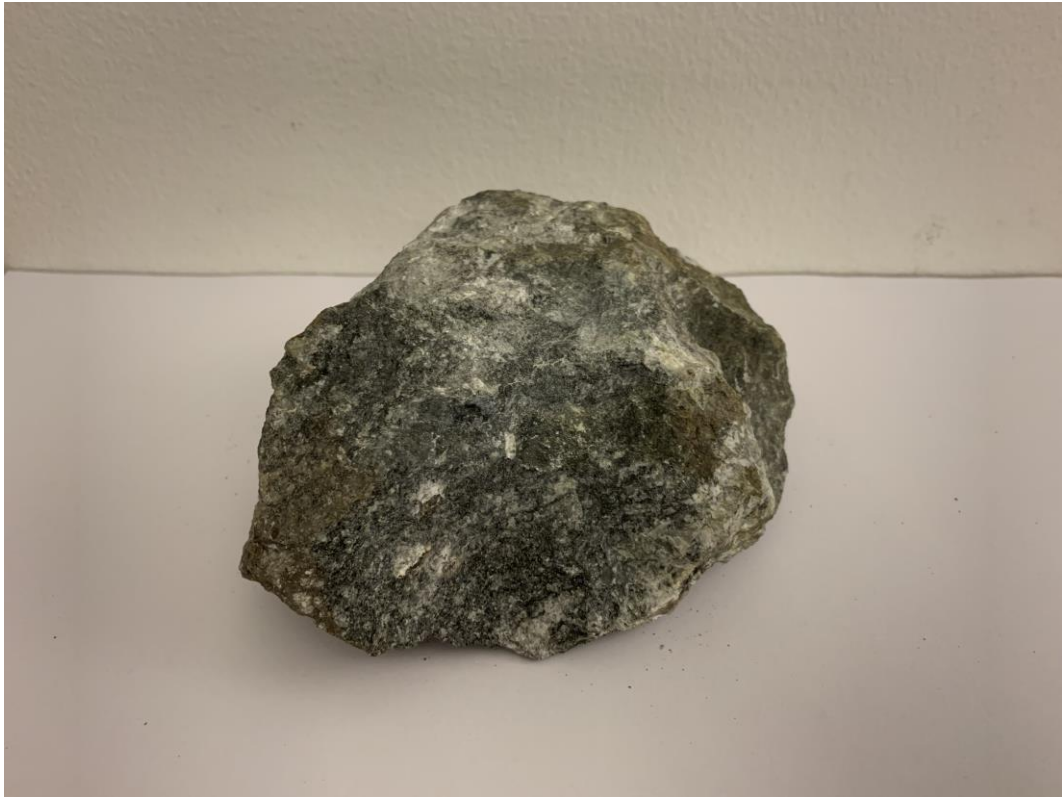
Foto 9: Bergstuffer #4

Inga rostiga sprickor noterades på de karterade berghällarna och bergskärningen. På berghäll #1-3 noterades ingen pyrit eller magnetkis på de färsk och opåverkade berghällsyforna eller i respektive bergstuff. I bergstufferna för bergskärning #4 noterades enstaka korn av pyrit i och med den ringa omfattningen bedöms även detta prov som icke-syreproducerande.
