# TRAFIKSÄKERHETSUTREDNING

## SLAKTHUSOMRÅDET

2023-04-28

UPPDRAGSNAMN  
Slakthusområdet

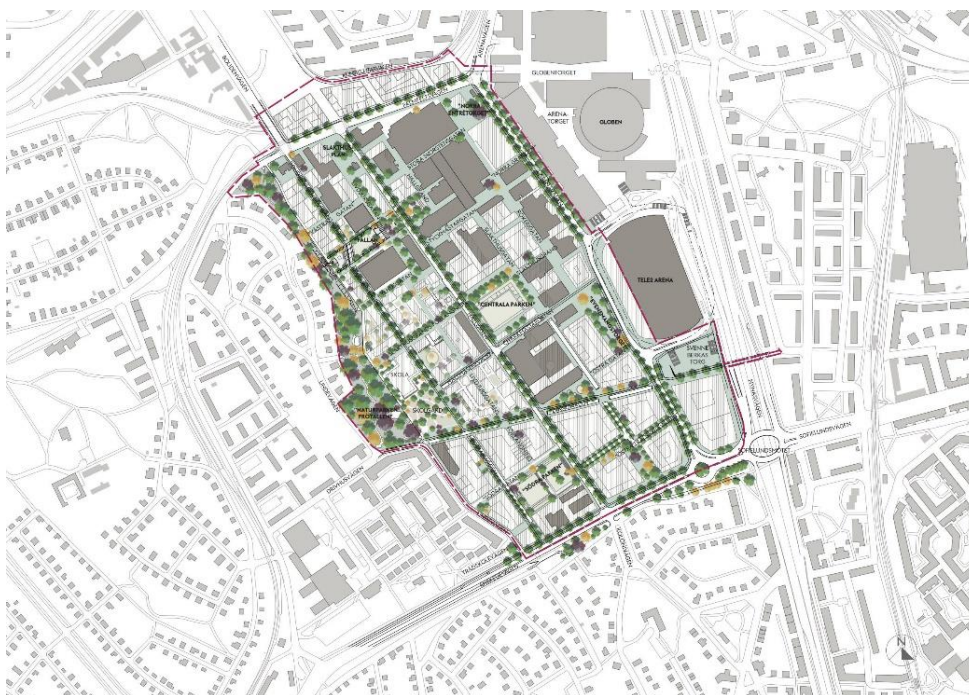
Figur 1 Översiktsbild Slakthusområdet

Figur 1 visar den senaste (våren 2022) strukturplanen över området.

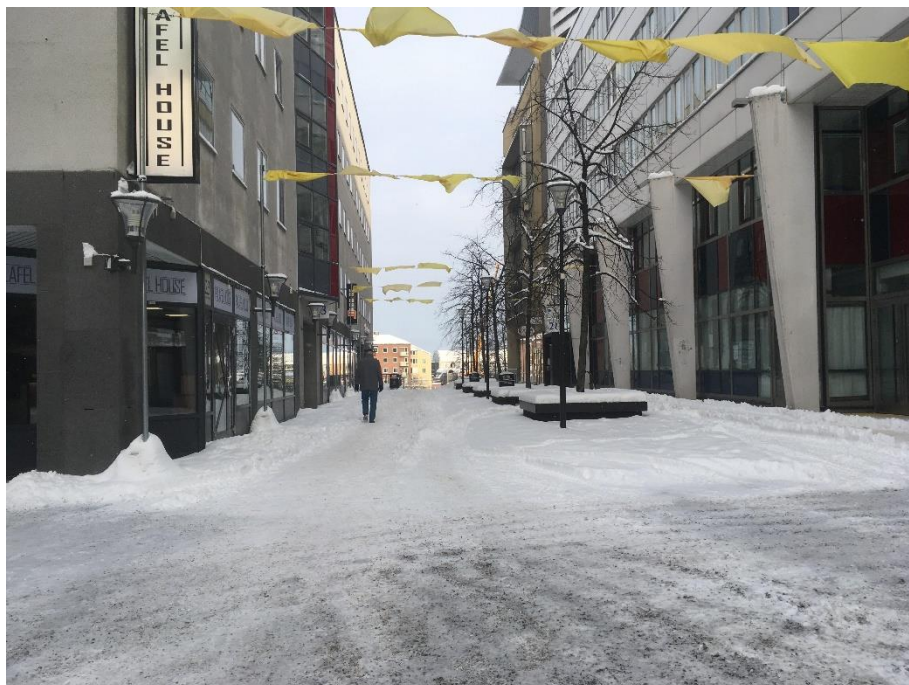
Under perioden inrapporterades 136 personskadeolyckor, 92 med lindriga skador, 42 med måttliga skador och 2 med allvariga skador. Den vanligaste olyckstypen var gåendes singelolyckor som stod för 39% av olyckorna. Fördelning av samtliga inrapporterade olyckor per kategori framgår av Figur 5. Vid ungefär hälften av gåendes singelolyckor uppges att det varit halt underlag vilket också beskrivs som olycksorsaken (personen har halkat).

Figur 4 Varierande halkbekämpning kan vara en bidragande orsak till halkolyckor

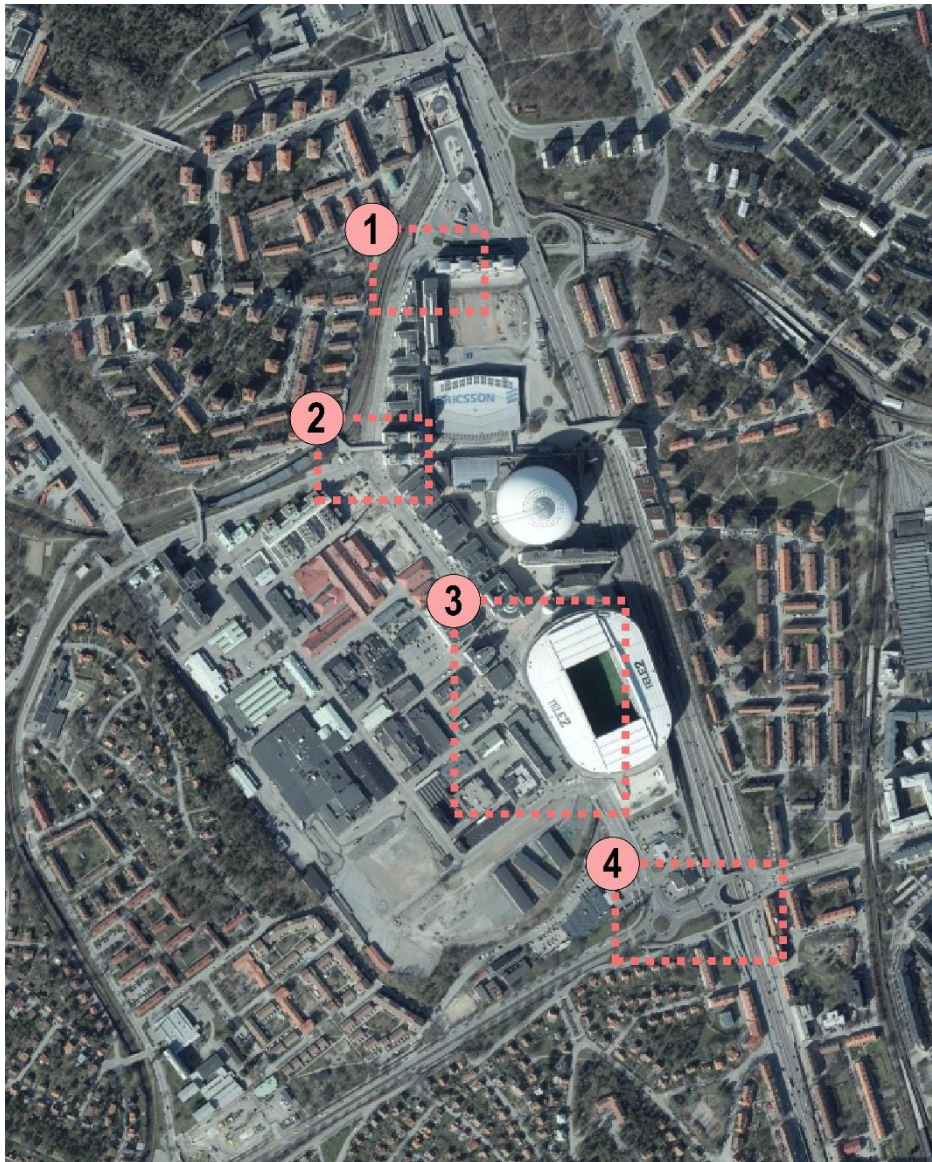
Figur 9 Områden för nulägesbeskrivning. Bakgrundskarta: Lantmäteriet.

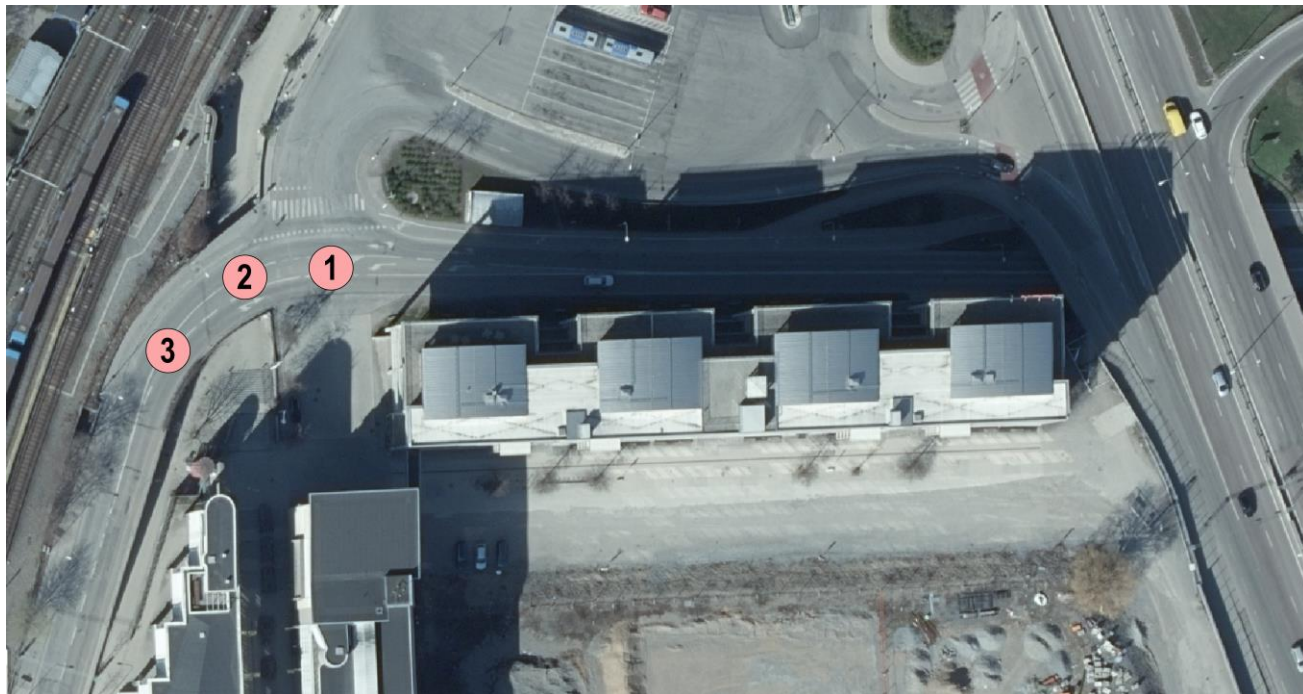
Figur 10. Område 1, översiktsbild. Bakgrundskarta: Lantmäteriet.

Problem	Hanteras av planerad ombyggnad
1	Finns ingen passage mellan gång- och cykelbanan på norra sidan av Arenavägen och Arenagången.	Ingår ej i Slakthusområdet
2	Siktproblematik.	Ingår ej i Slakthusområdet
3	Motorfordon från öst mot väst, genar över vänstersvängsfältet när de svänger runt hörnet.	Ingår ej i Slakthusområdet

Område 1 är lokaliserat längst norrut i området. Här har Arenavägen en skarp kurva som avgränsar arenaområdet norrut. Figur 10 visar en mer detaljerad bild på området. Siffrorna i figuren refererar till texten nedan. Tabell 1 sammanfattar punkterna som beskrivs utförligare i texten.

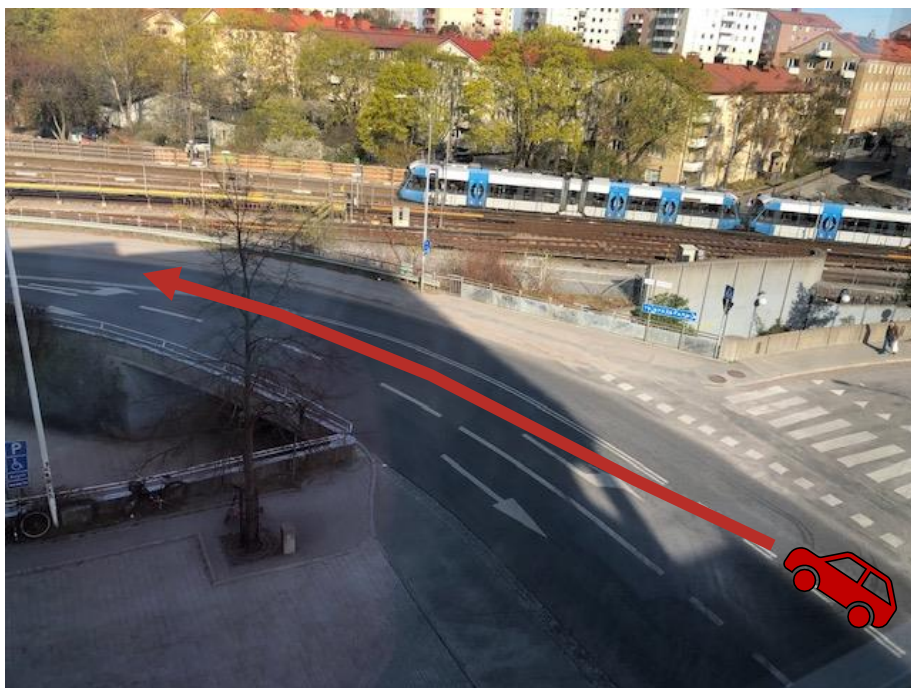
Det förekommer att bilförare som kommer från öster väljer även att "gena" över vänstersvängsfältet vid kurvan. Se skissen i Figur 12. Även om det är få bilar som ska in mot bussterminalen och hastigheten på fordon som ska svänga innebär det en risk för kollision eftersom sikten är begränsad. Risken för allvarliga personskador bedöms dock som liten.

Figur 12. Skiss på hur motorfordon ibland använder vänstersvängsfältet för att gena i svängen.

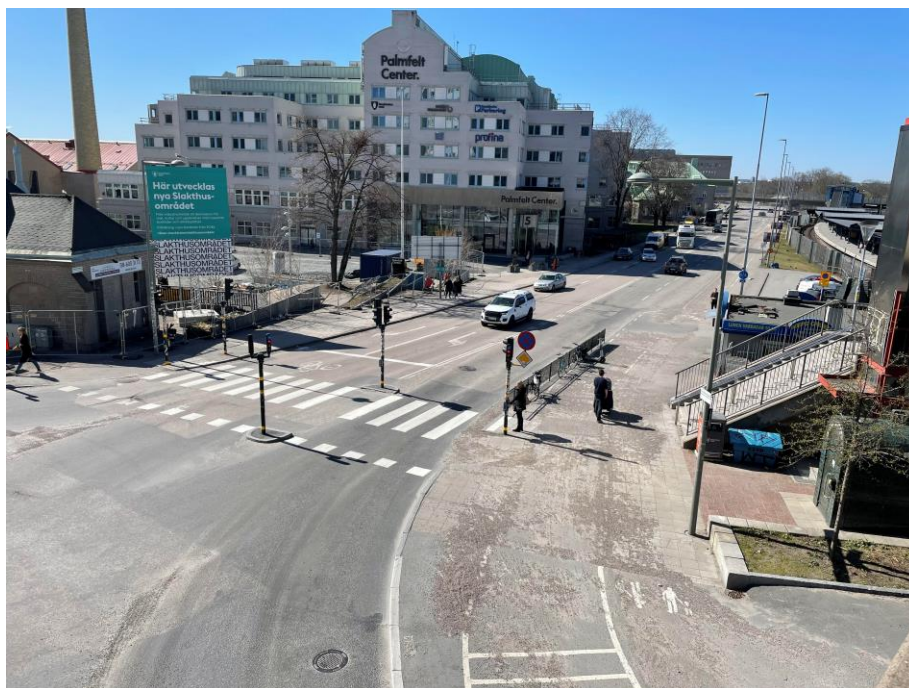
I mitten av delområdet finns en trevägskorsning mellan Arenavägen och Palmfeltsvägen. Globens tunnelbanestation ligger i direkt anslutning till denna korsning, vilket gör att samtliga besökare som ska ta sig mellan arenorna och tunnelbaneuppgången passerar detta område på något sätt. På östra sidan om Arenavägen finns även flera in-/utfarter till garage. Gångbanor finns på båda sidor om Arenavägen och Palmfeltsvägen. Cykelbana finns på Arenavägens västra sida och Palmfeltsvägens norra sida. En bild över området i dagsläget visas i Figur 14.

Figur 14 Korsningen Palmfeltsvägen/Arenavägen våren 2022

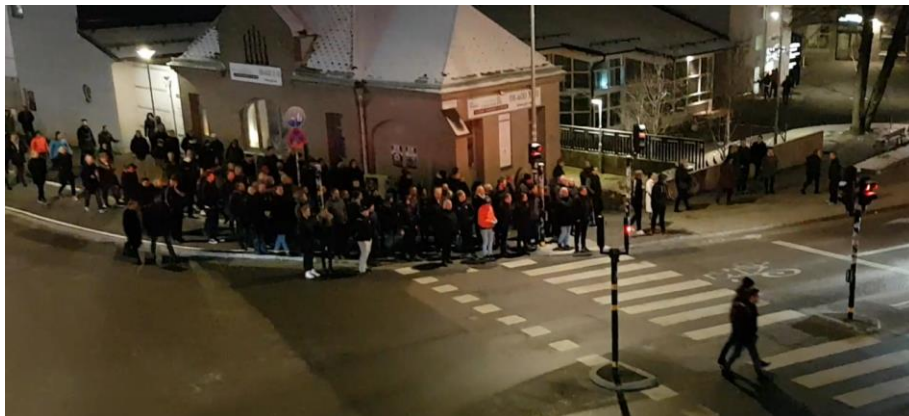
skapar en flaskhals upp till tunnelbanan blir den norra delen av övergångsstället stundtals fullt med folk, även när det är rött för fotgängare, vilket gör att när många står och väntar på grönt ljus tvingas en del ut i körbanan

Figur 15. Personer står i körbanan när de efter evenemang väntar på grönt signal över Palmfeltsvägen.

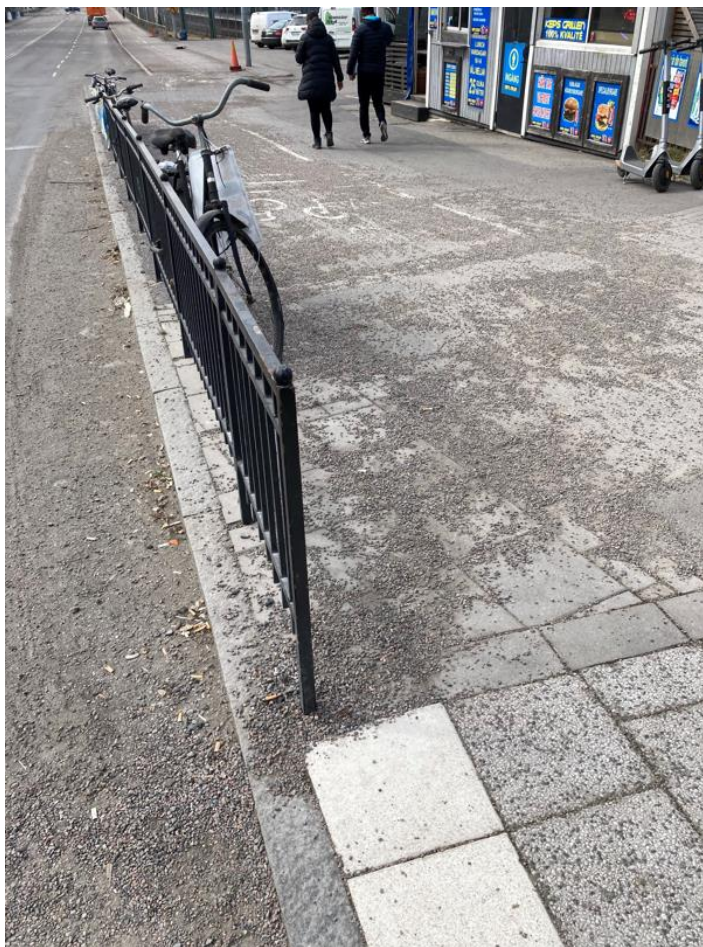
Mellan trappan och väntytan vid övergångsstället löper en smal dubbelriktad cykelbana. Det saknas cykelparkering i närheten av tunnelbaneuppgången, vilket gör att staketet vid punkt 3 används för att låsa fast cyklar. Detta innebär att tillgängligt utrymme på gång- och cykelbanan blir ännu smalare.

Figur 16 Räcket används för att låsa fast cyklar vilket minskar cykelbanans bredd.

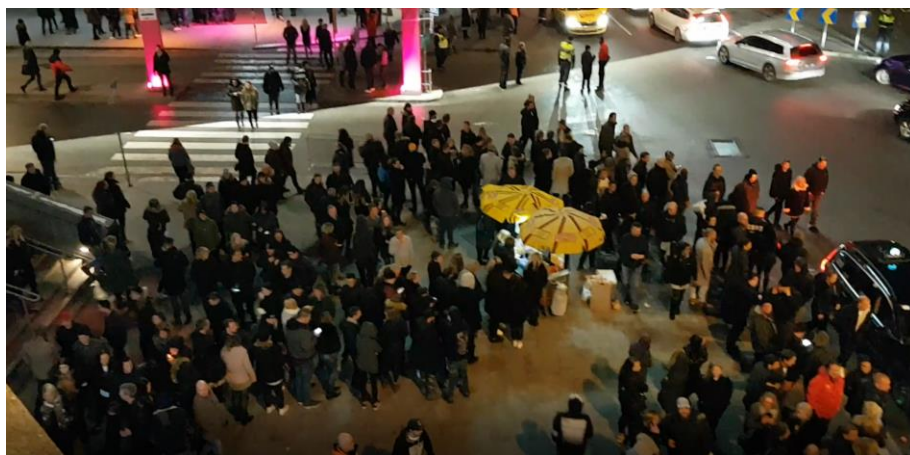
Vid evenemang, främst på Tele2 arena, rör sig stora personflöden upp och ner för den stora trappan som binder ihop marknivån i korsningen med Arenatorget vid Tele2 arena. Efter avslutat evenemang tar sig många personer ner för denna trappa, dels eftersom kapaciteten på Arenatorget är begränsad, dels eftersom detta är en naturlig väg till målpunkter i området, exempelvis barer, taxibilar, parkeringar, tunnelbanan och ytor för hämta/lämna. Det ansamlas då stora folkmängder på ytan nedanför trappan som "spiller över" i körbanan.

Figur 19 Korsningen Arenavägen/Arenaslingan efter evenemang på Tele2

Efter att ha gått ner för trappan behöver de flesta sedan korsa antingen Arenavägen eller Arenaslingan. De personer som ska norrut mot parkeringar, Globens tunnelbana och Gullmarsplan behöver korsa Arenavägen för att nå sina målpunkter. Många väljer att göra det vid punkt 2. Detta övergångsställe är för smalt för att hantera stora personflöden. Eftersom alla inte får plats på övergångsstället går stora grupper människor i bredd och genar ut i körbanan. Ordningvakter, polisen och funktionärer hjälps åt med att dirigera trafiken och styra fotgängare vid detta övergångsställe vid evenemang för att säkerställa framkomligheten för biltrafiken.

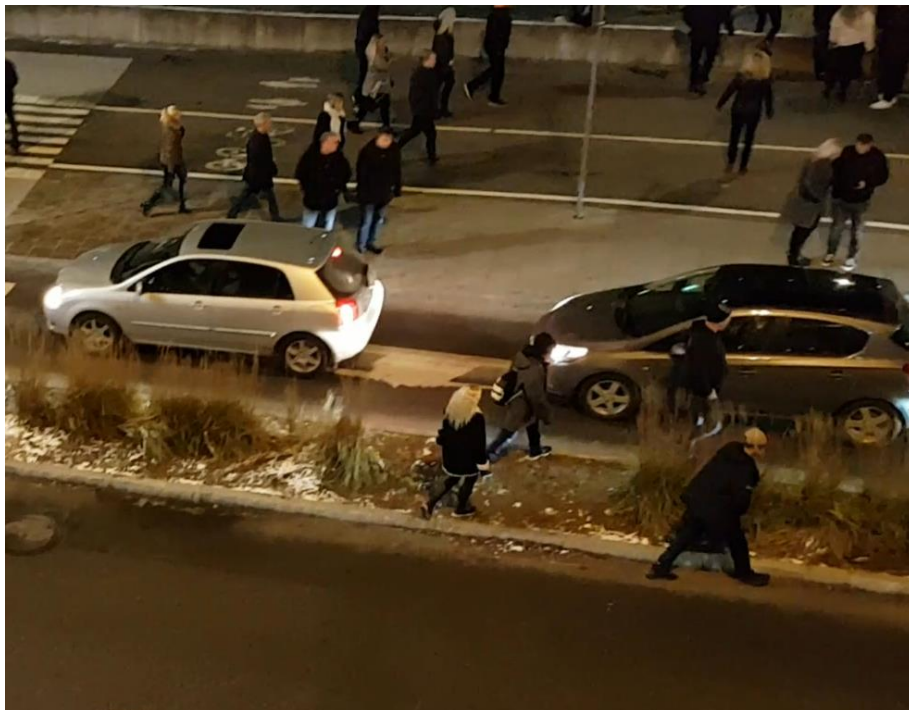
Ett stort antal personer av de som går på östra sidan behöver ta sig till västra sidan av Arenavägen längre norrut för att nå sina målpunkter. Som tidigare nämnt finns det få platser att korsa Arenavägen i markplan, vilket resulterar i spontant spring över vägen vid punkterna märkta 1. Delar av Arenavägen,

punkt 6, har 50 km/h, vilket är en hög hastighetsgräns där oskyddade trafikanter förekommer. När det inte är evenemang kan trafiken hålla höga hastigheter, vilket är ett trafiksäkerhetsproblem i kombination med de många människor som korsar Arenavägen utan säker passage.

Figur 20. Personer i mittrefugen efter evenemang.

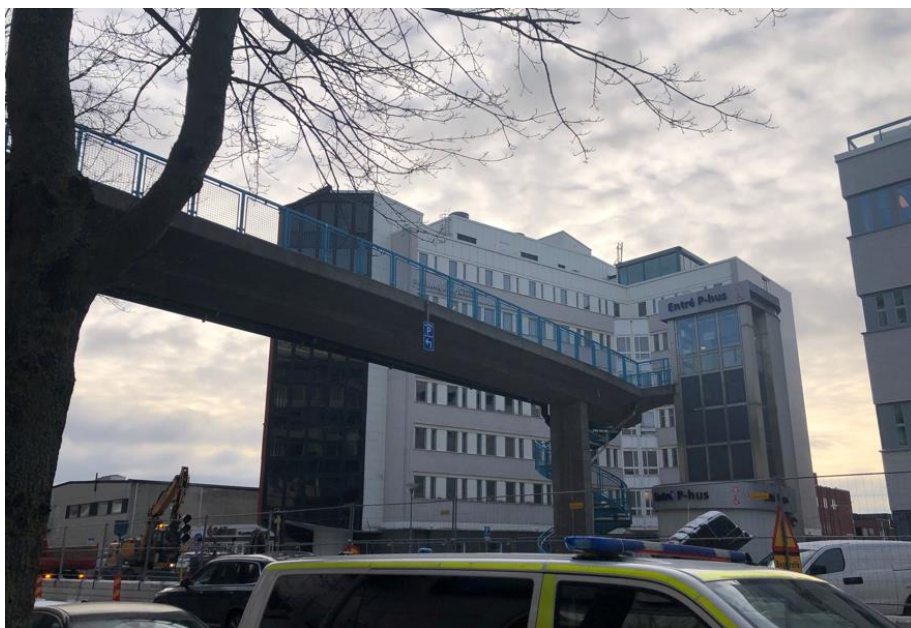
Strax norr om korsningspunkten Arenavägen/Arenaslingan finns det en gångbro över Arenavägen. Vid punkt 3 ansluter den till marknivå med en spiraltrappa och en hiss. För den som inte har lokalkännedom är det svårt att veta att denna spiraltrappa leder till annat än bara parkeringshuset, varför man kan anta att färre personer använder den än vad det finns potential för.

Figur 21 Bro över Arenavägen

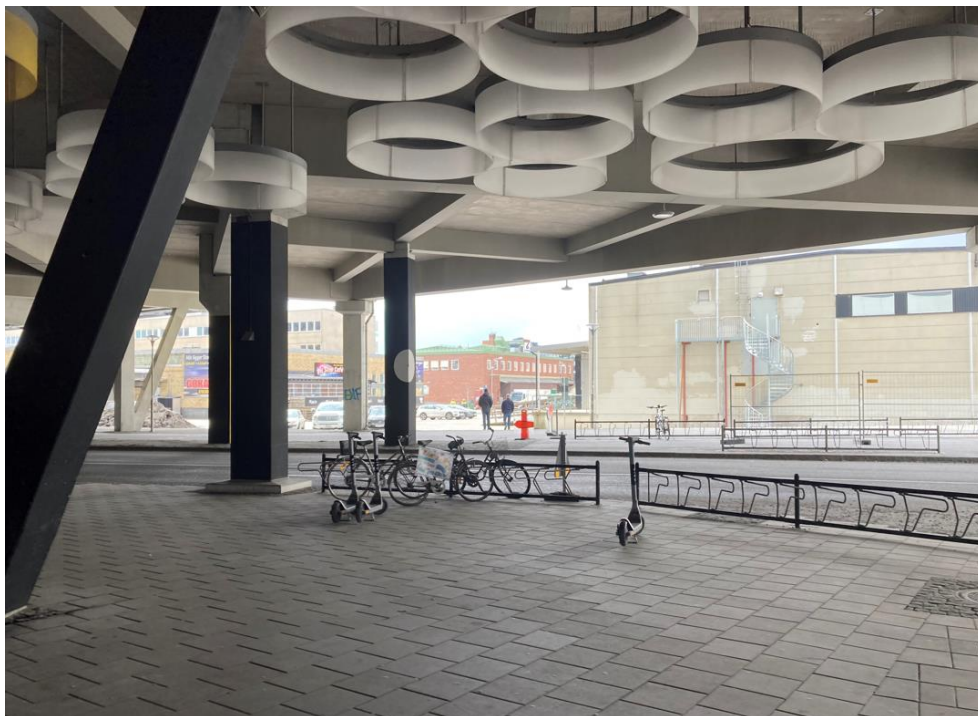
Vid punkt 8 finns det cykelställ, men det är svårt att ta sig till dem från cykelbanan på västra sidan om Arenavägen på ett säkert och lämpligt vis, både till vardags och vid evenemang.

Figur 22 Cykelställ under Tele 2

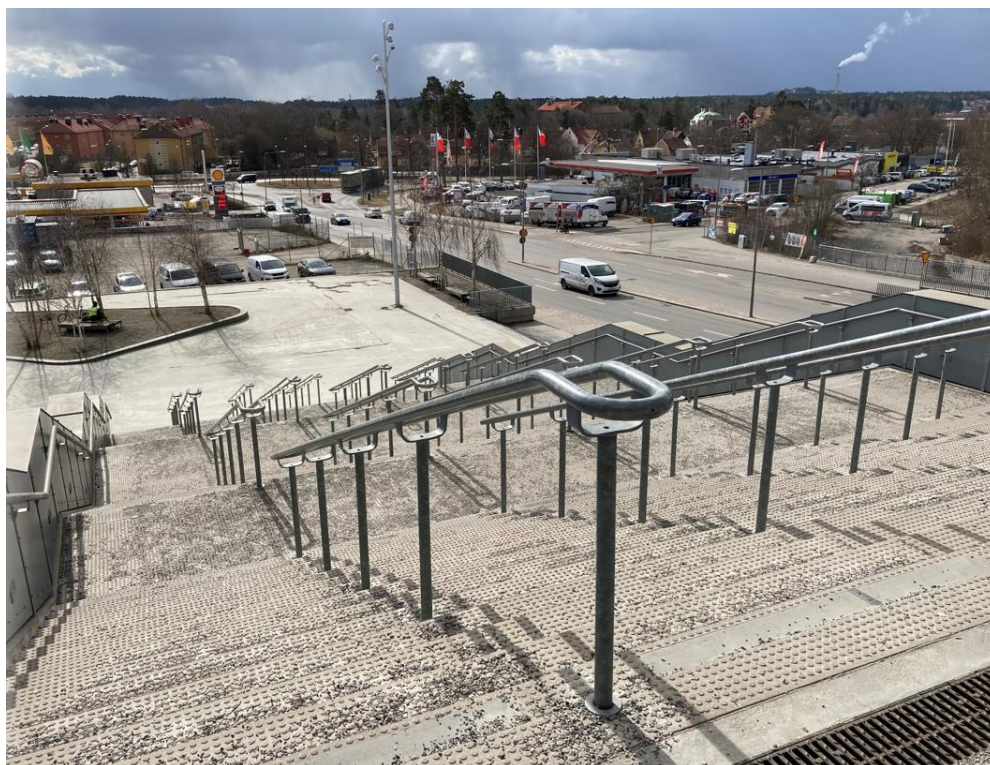
Söder om Tele 2 finns det trappor som leder mellan platån och Svenne Berkas torg. För att ta sig mellan torget och gångbanan på den östra sidan

om Arenavägen är det en omväg via övergångställen, därför finns det en risk att personer korsar körbanan vid punkt 9.

Figur 23 Trappa mot Svenne Berkas torg, söder om Tele 2

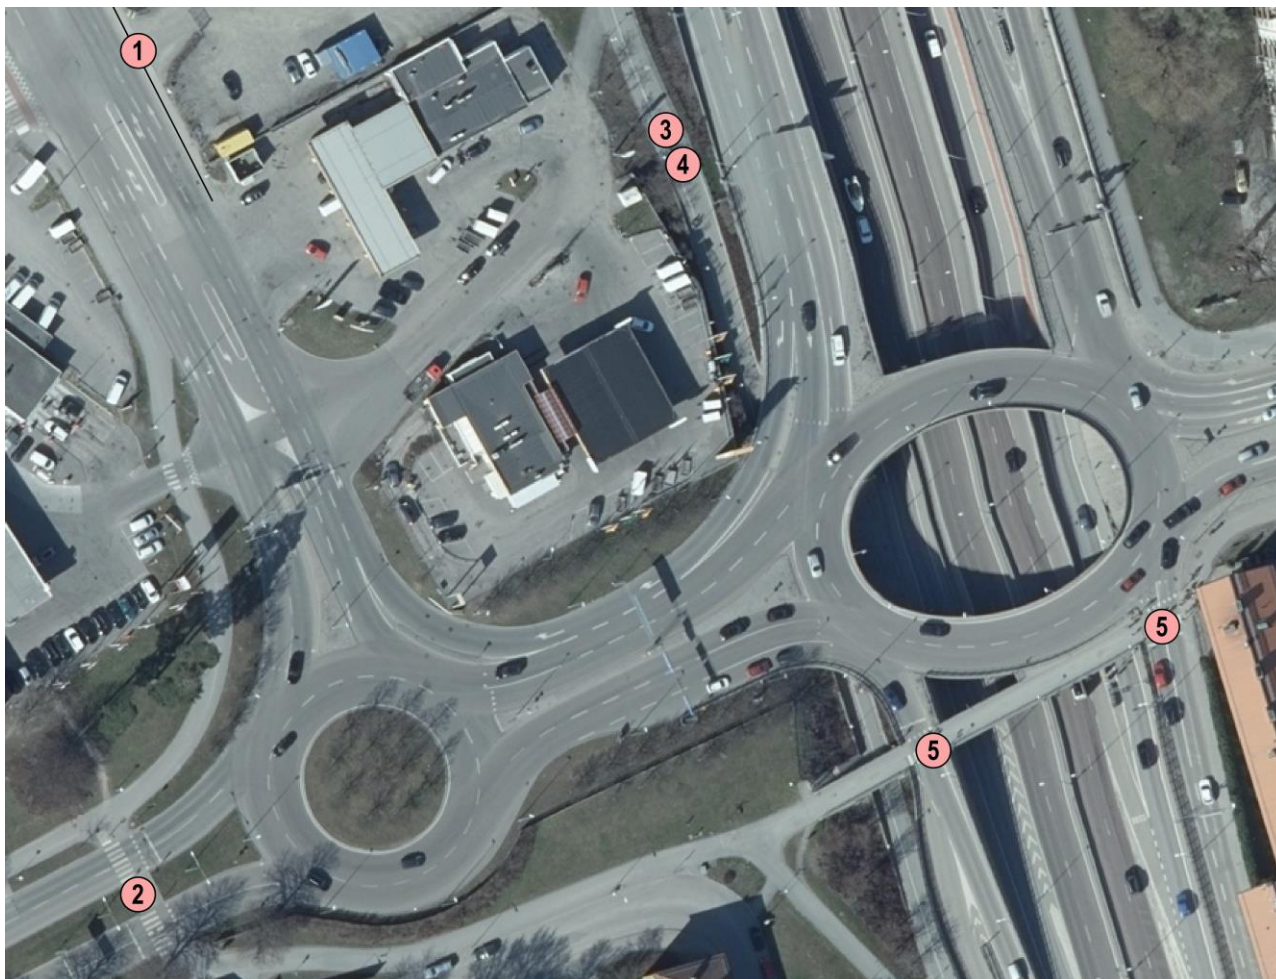
Vid område 4 ansluter Arenavägen till Enskedevägen med en cirkulationsplats strax väster om trafikplats Sofielund på Nynäsvägen/väg 73. Trafikplatsen utgörs av en överliggande cirkulation, se Figur 24.

Figur 24. Område 4, översiktsbild. Bakgrundskarta: Lantmäteriet.

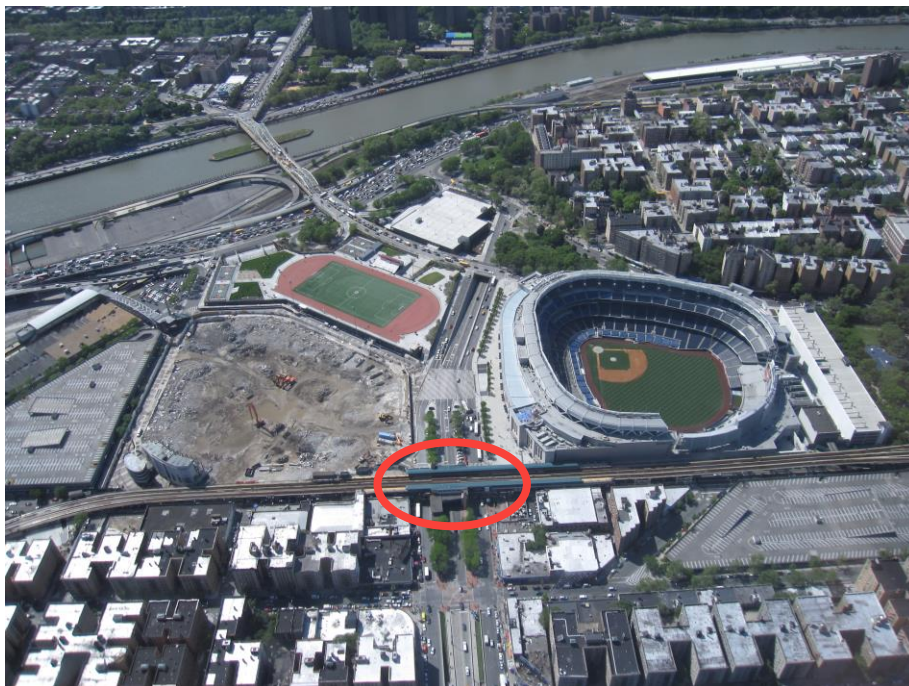
Vid Yankee stadium (New York) brukar polis stänga av en av de kringliggande gatorna för att minska riskerna och skapa mer utrymme för fotgängare mellan arenan och en närliggande tunnelbanestation.

Figur 30 Den inringade delen av gatan stängs av för att besökarna från Yankee stadium lättare ska nå tunnelbanestationen. Lägg även märke till det breda övergångsstället strax intill

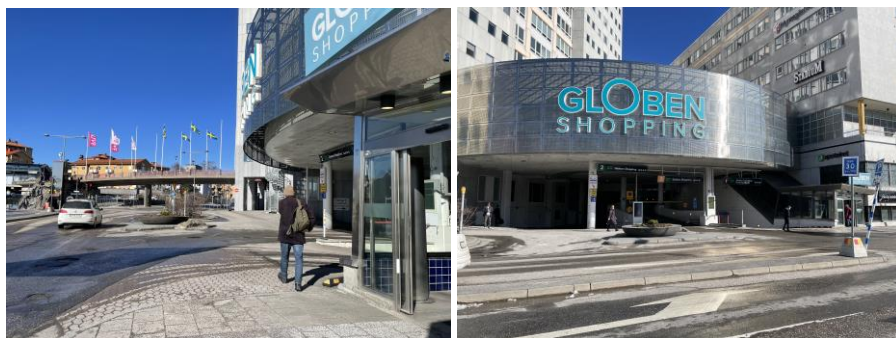
Gångbana som passerar framför in- och utfart till garage och godsmottagning kan medföra en risk för personskadeolyckor.

Figur 33 Dagens utformning vid infarten till garage och godsmottagning. Intill infarten finns en entré till Globen shopping.

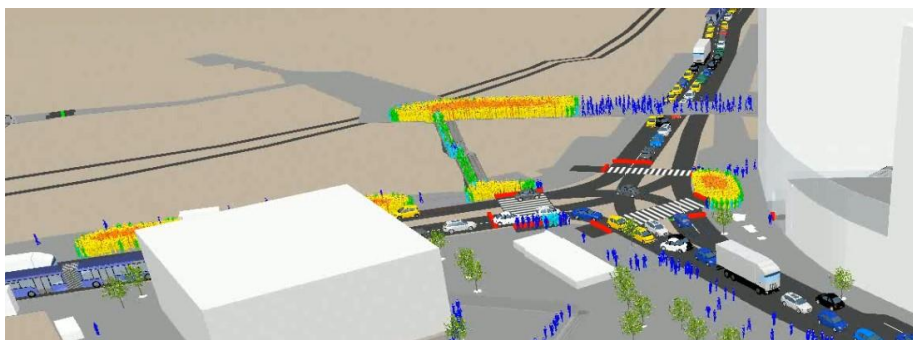
Figur 39 Trängsel vid övergångsställen i korsningen Palmfeltsvägen/Arenavägen och vid busshållplatser på Palmfeltsvägen. Bilden visar trängselsituation efter evenemang på Tele 2 (30 000 besökare slut 21:00) och Avicii (15 000 besökare slut c:a 21.30) cirka en kvart efter utsläpp från Avicii.

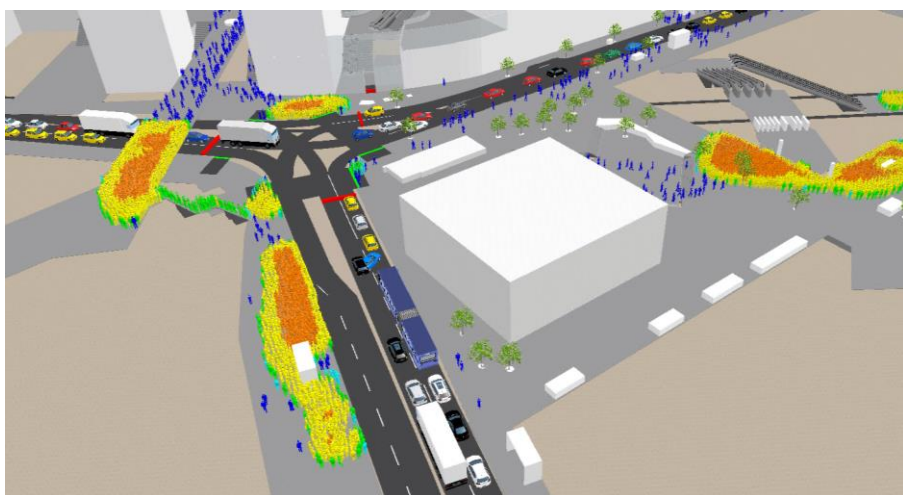
Figur 40 Cirka 15 minuter efter evenemang i Avicii och 45 minuter efter evenemang i Tele 2 (Scenario 1) Är det många som väntar vid övergångsställen och på busshållplatsen i korsningen Palmfeltsvägen/Arenavägen. Det är även trångt på Globenbron och i trappan därifrån.

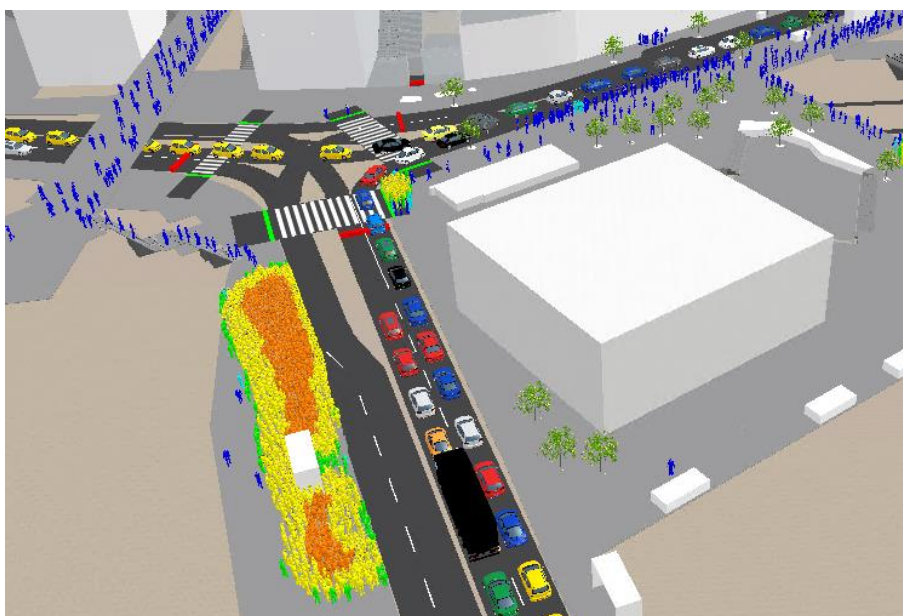
Figur 41 I bilden visas hur många besökare cirka 30 minuter efter större evenemang i Tele 2 (scenario 3) väntar på buss och vid övergångsstället på Palmfeltsvägen.

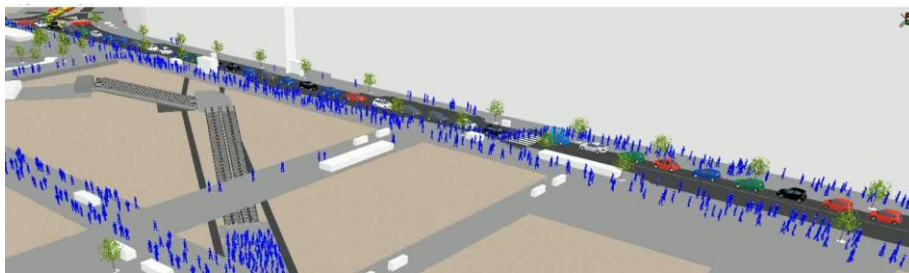
Figur 43 Bild från simulering som visar gående längs med och över Arenavägen cirka 15 minuter efter evenemang med 45 000 besökare på Tele 2.

Riskerna för fotgängare som går över på det upphöjda övergångsstället bedöms begränsade eftersom framkomligheten för biltrafiken är låg och därmed även hastigheten. Simuleringarna visar dock att det ibland kan uppstå luckor som ger en möjlighet till högre hastighet korta sträckor. Därför är det positivt att övergångsstället är upphöjt. Låg hastighet utesluter dock inte att det kan uppstå risksituationer t ex i samband med oväntade fordonsrörelser. Om fordonsförare försöker "tvinga sig fram" mellan fotgängare som korsar körbanan finns det en risk för personskadeolyckor även om hastigheterna är mycket låga.

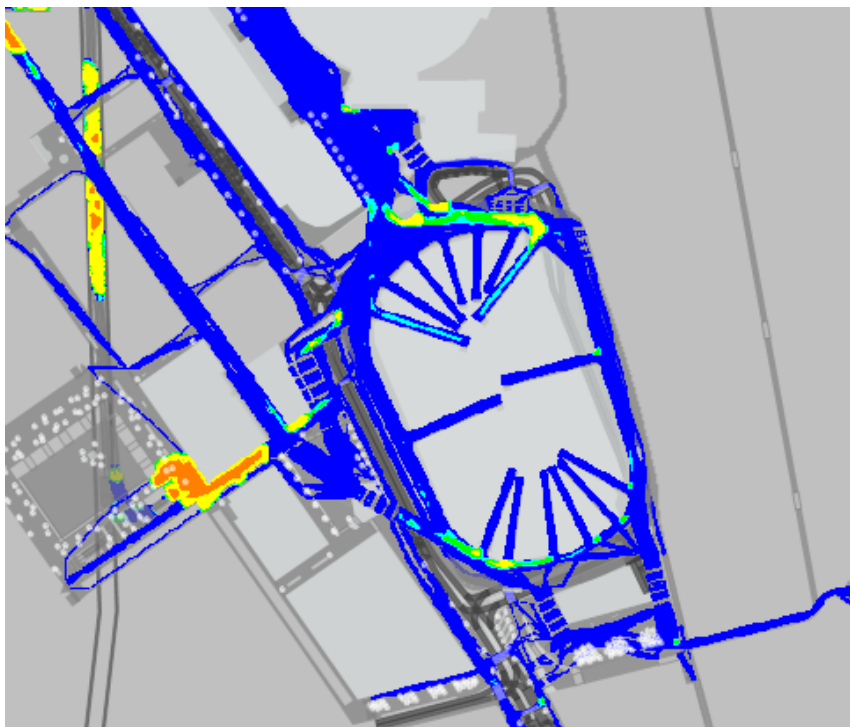
Figur 44 Södra delen av Arenavägen, Charkmästargatan och Centrala parken. Bilden visar maximal trängselsituation efter evenemang på Tele 2 (30 000 besökare) och Avicii (15 000 besökare). Maximal trängsel uppträder dock inte samtidigt på samtliga platser. Bild från simulering där Arenatrappan är stängd.

Med många fotgängare och tät trafik på Arenavägen bedöms sannolikheten för olyckor i hög hastighet som liten. Dock finns det en risk för personskadeolyckor i samband med svängar och oväntade fordonsrörelser. Om tunga fordon är inblandade i sådana olyckor kan dessa leda till allvarliga personskador. Risken för denna typ av olyckor bedöms vara störst på den norra delen av Arenaslingan och i korsningen med Arenavägen eftersom det här både är en hög förekomst av fotgängare och (svängande) fordonstrafik. I samband med evenemang på Tele2 kan det vara både omfattande tung trafik och taxi på Arenaslingan.

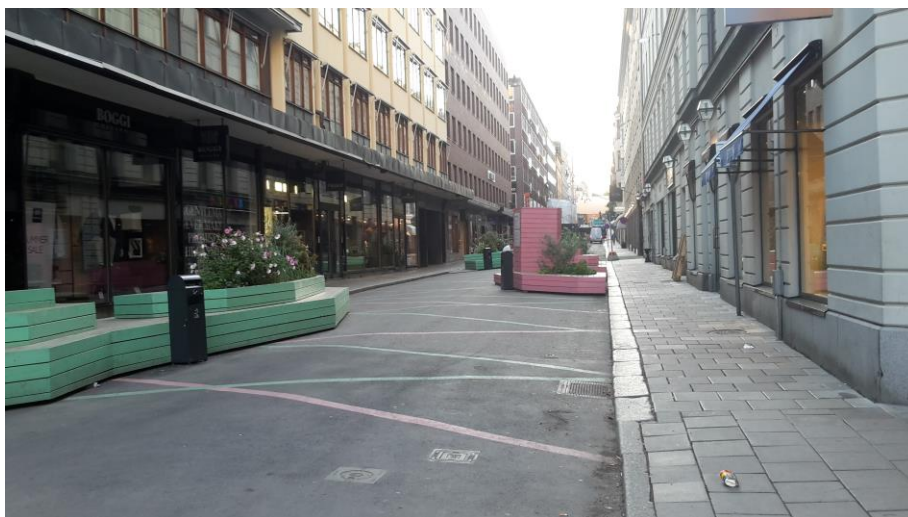
Risken för fallolyckor minskar om möbleringen är hög så att de syns på avstånd och inte heller riskerar att fungera som "snubbeltråd".

Figur 47 Exempel på (temporär) möblering som har höjd och därför syns även vis trängsel.
