# Johanneshov 1:1

**Hus 16 på Slakthusområdet**

F d Tarmrensningsfabrik

## Bebyggelsehistorisk inventering

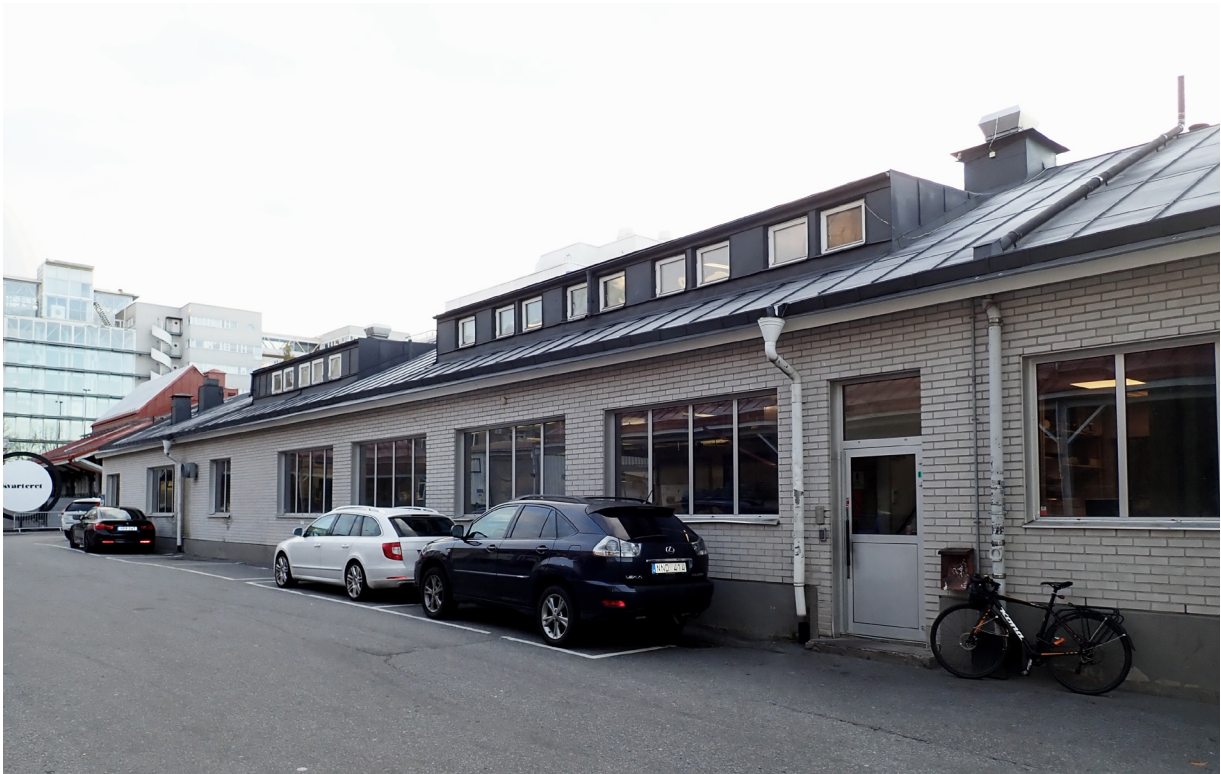
Byggnadens norra fasad. Fasadmaterial liksom fönstrens form och storlek är sekundära från ombyggnader under 1900-talets andra hälft och 2000-talet. Foto Sebastian Ulvsgård, SSM.

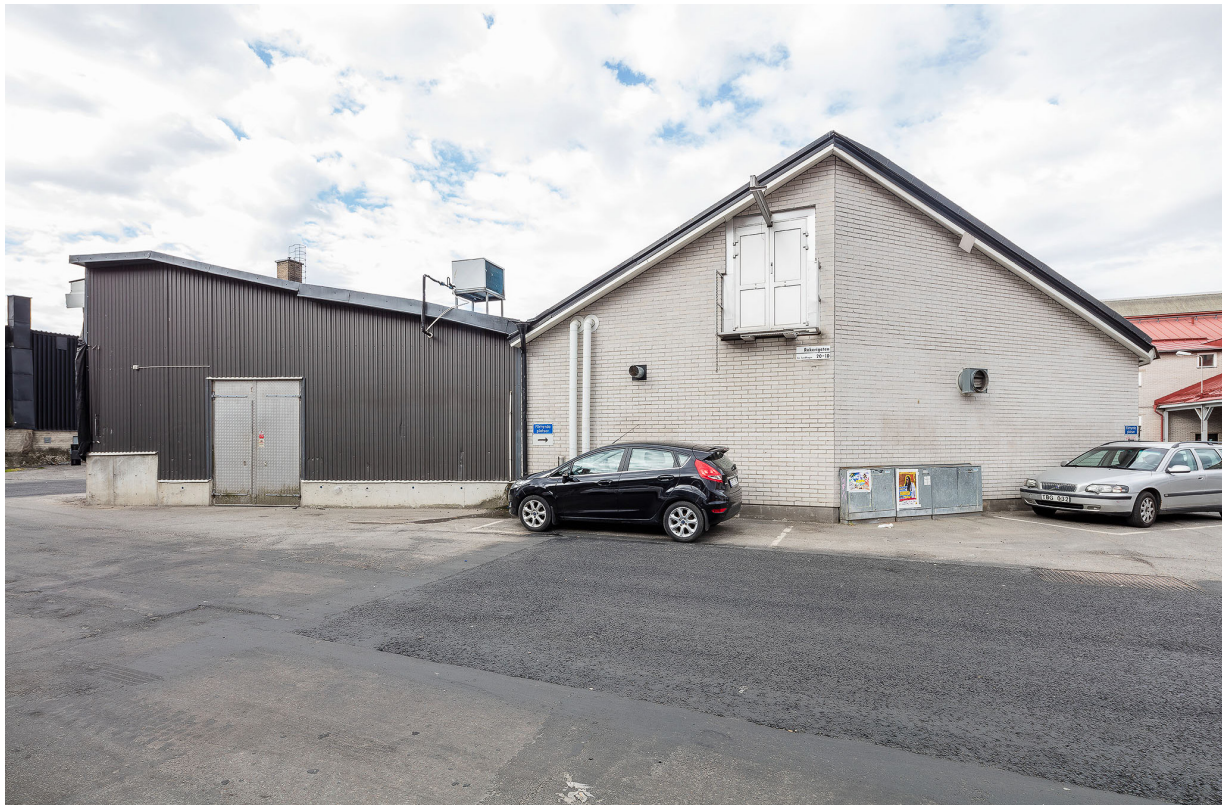
Östra gaveln med sin brutna form är ett resultat av en tillbyggnad för lager på 1960-talet. Här syns mötet med den sentida tillbyggnaden mot söder. ME SSM\_10027995

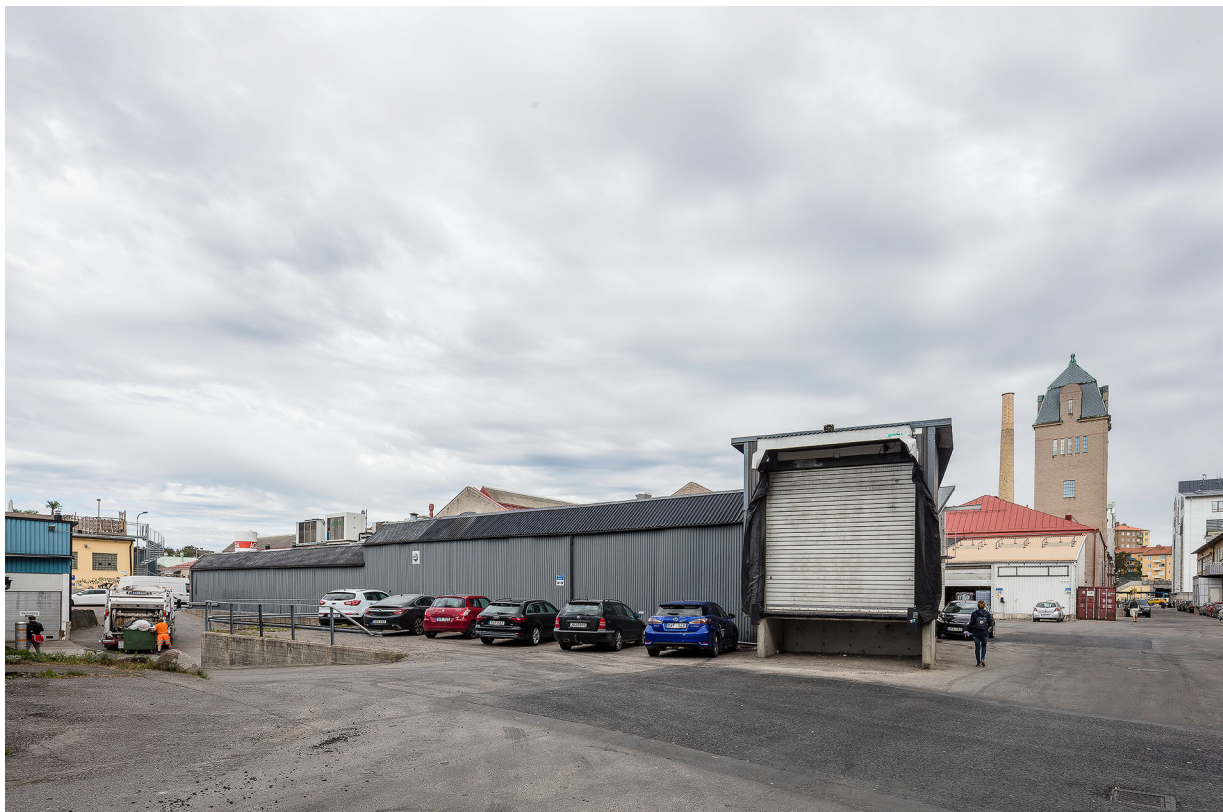
Södra tillbyggnaden, ett sentida tillskott med fasader i trapetskorrugerad plåt upptar den äldre byggnadens fulla längfasad. ME SSM\_10027990

Tillbyggnad i söder i byggnadens fulla längd med tak och fasader i trapetskorrugerad svart plåt, 1900-talets slut.

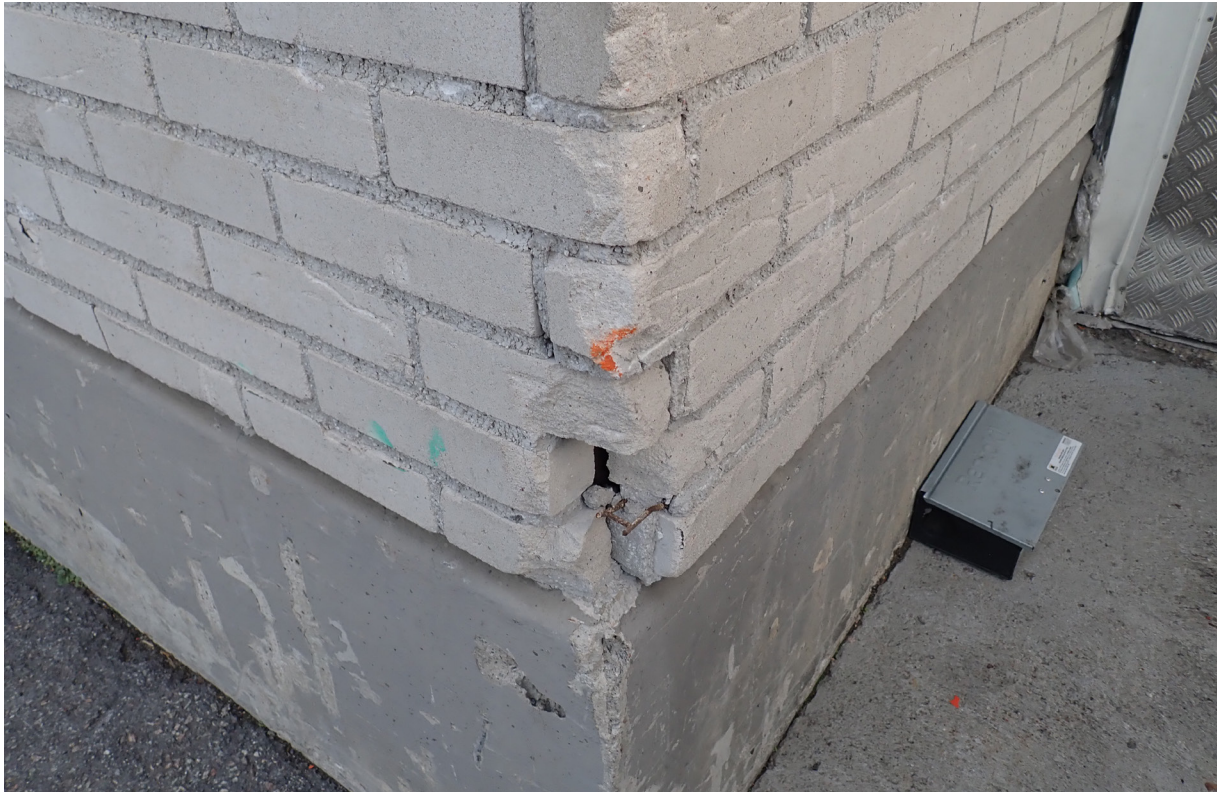
Den befintliga fasadbeklädnaden i kalksandstegel är ett sentida tillskott från 1900-talets sista årtionde eller början av 2000-talet. Ursprungligen var fasaderna slätputsade i likhet med Slakthusområdets övriga byggnadsbestånd från mellan-krigstiden och krigsåren. Foto Sebastian Ulvsgård, SSM

Sekundär fasadbeklädnad av kalksandstegel, 1900-talets slut/2000-tal.

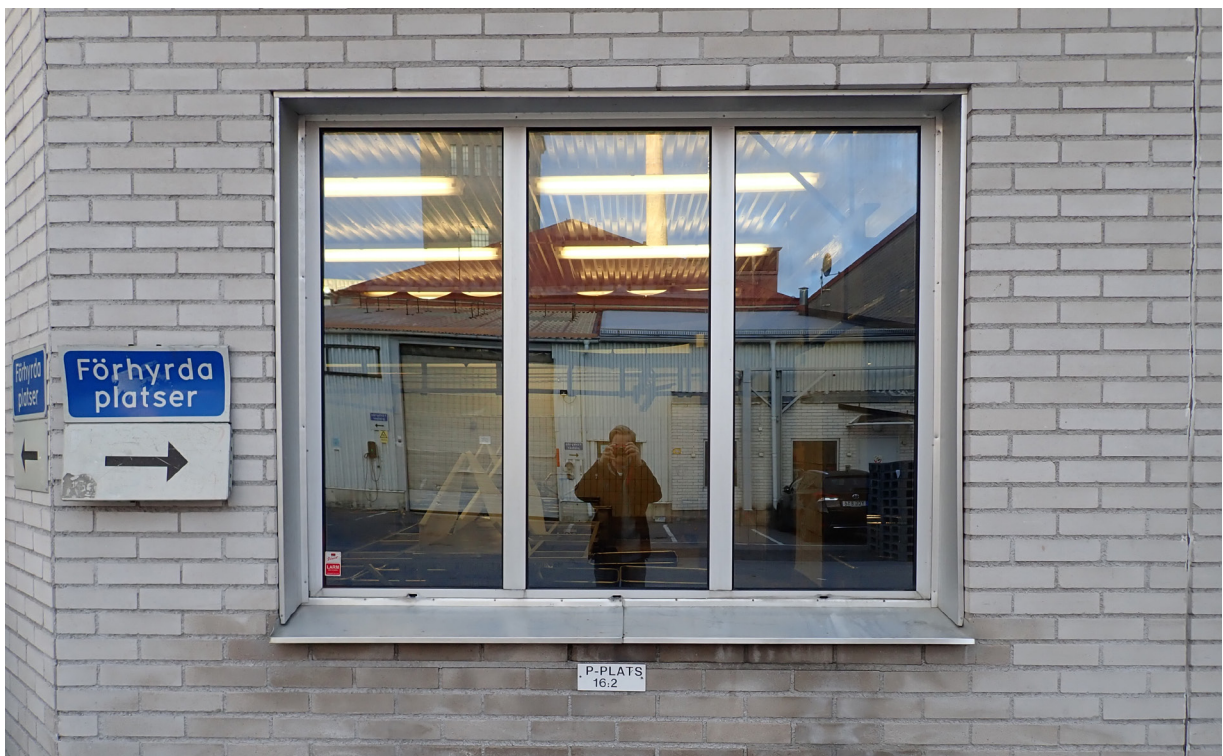
Exempel på de sentida fönstrens utseende mot bottenvåningen med karmar och poster i aluminium. Foto Sebastian Ulvsgård, SSM

Mot bottenvåningen, genomgående sentida, ej

öppningsbara fönster med karmar, poster och fönsterbleck i aluminium. Mot vindsvåningen, sekundära enlufts-fönster i trä, 1980-tal.

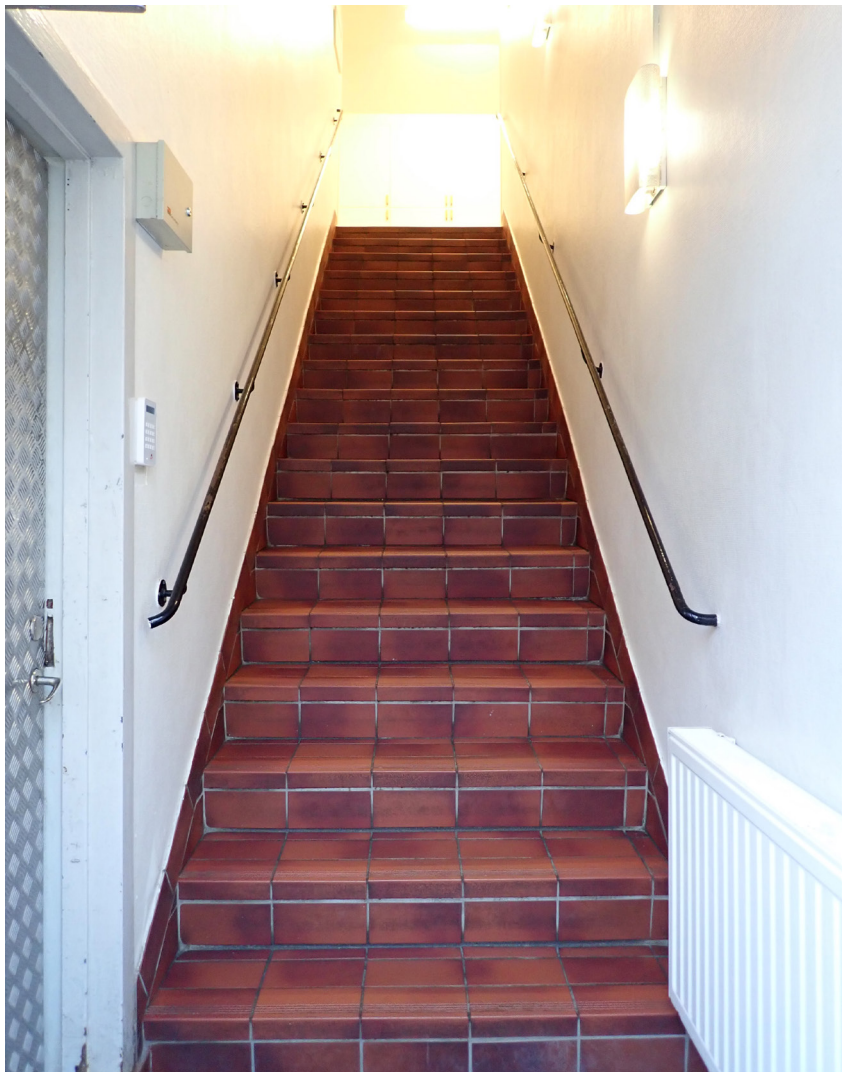
*Trapphuset från marknivåns huvudentré till personallokalerna på våning 1 trappa. Foto Sebastian Ulvsgård, SSM*

Trapphuset i byggnadens nordvästra del förbinder entrén i gatunivå med vindsvåningens personallokaler. Trappan ligger i ursprungligt läge men nuvarande klinkerbeklädnad i golv och steg är sekundär, sannolikt från 1980-talets ombyggnad. De smäckra handledarna i svartmålat smide är sannolikt ursprungliga från 1940-talet.

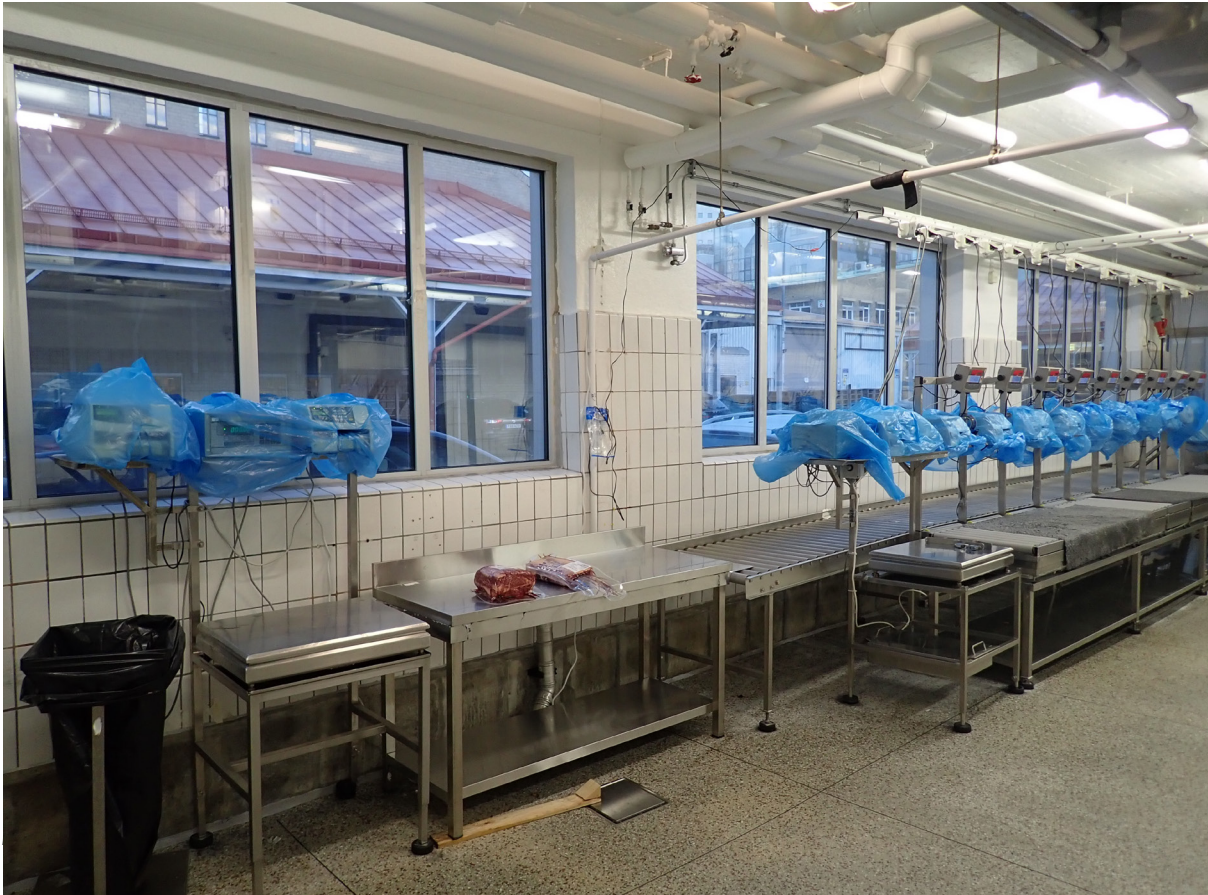
Exempel på bottenvåningens utseende mot ytterväggens fönsterrad. Foto Sebastian Ulvsgård, SSM

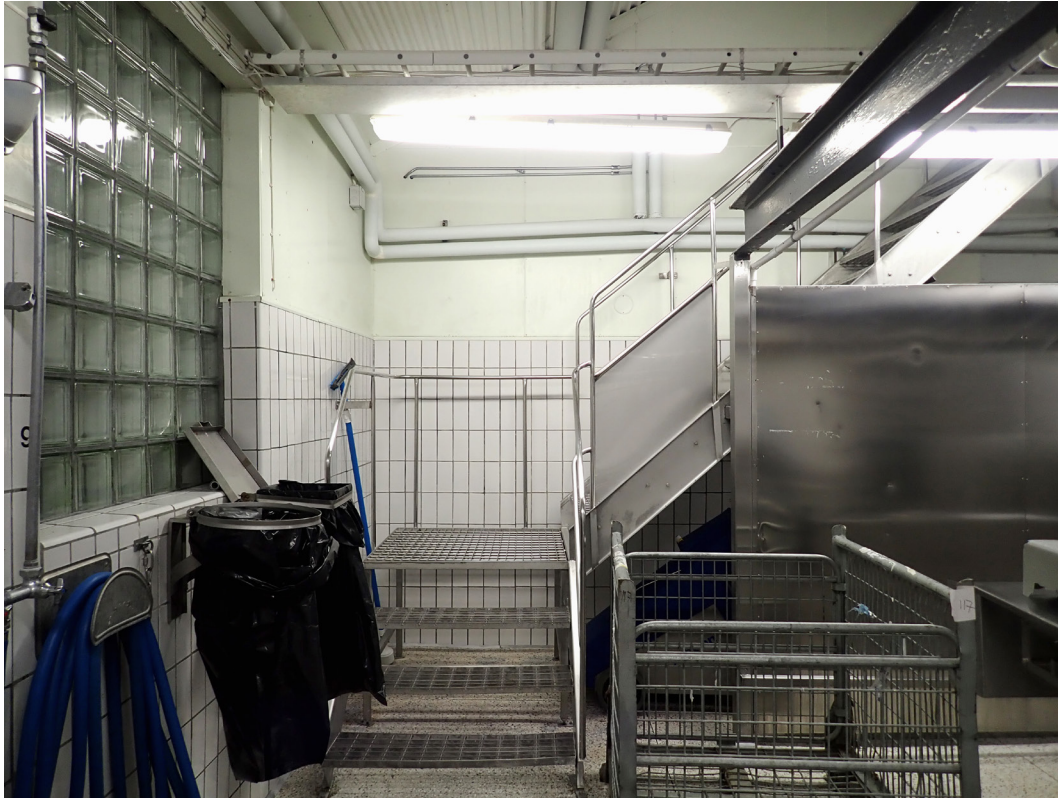
Till vänster i bild syns ett av de ljusintag i betongglas som tillkom i fasaden vid 1960-talets ombyggnad. Till höger syns trappan som förbinder personallokalerna med produktionslokalerna, helt utförd i högkvalitativt rostfritt stål. Trappan tillkom sannolikt vid 1980-talets ombyggnad. Foto Sebastian Ulvsgärd, SSM

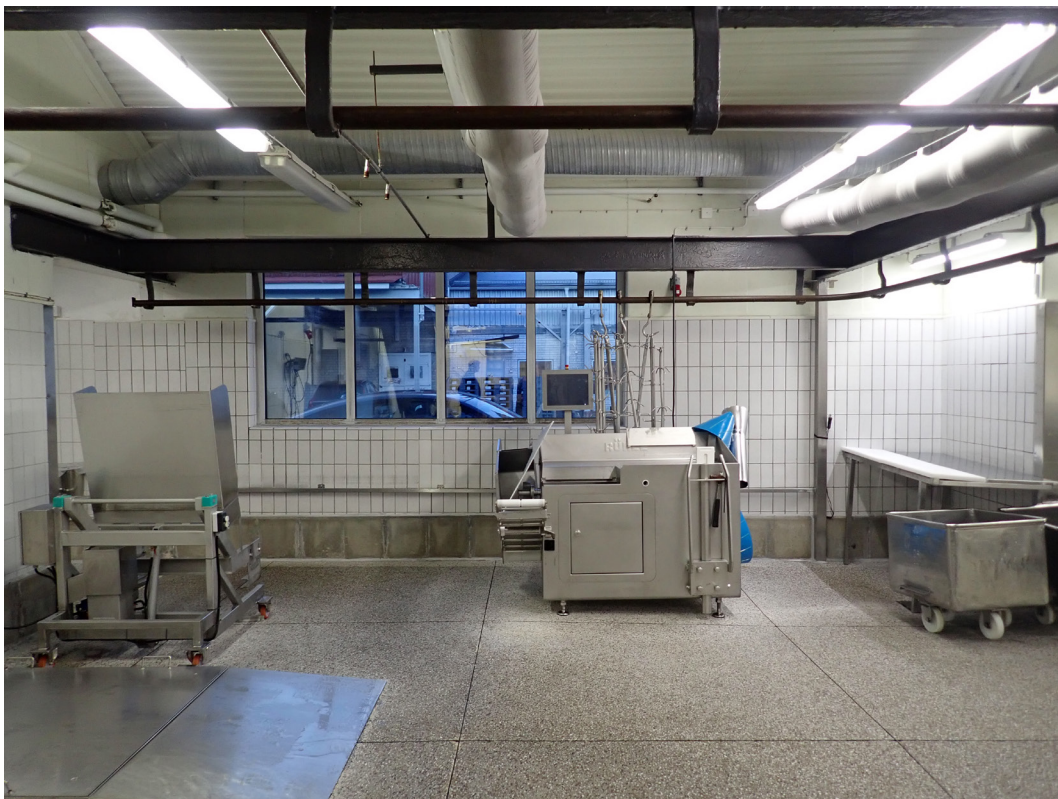
Bottenvåningens produktionslokaler med livsmedelstypiska material så som cementmosaik, kakel och plåt. Foto Sebastian Ulvsgärd, SSM

tionsflödena. Lokalernas nuvarande utseende präglas av olika typer av sentida och sekundära ytskikt i rostfritt stål, kakel och korrugerad plåt liksom hängbanor i taket för transporter. Golvmaterialet är sentida i huvudsak av slittålig cementmosaik. Ljusinsläppen i betongglas från slutet av 1960-talet är på ett par ställen synliga i interiören som innerväggar.

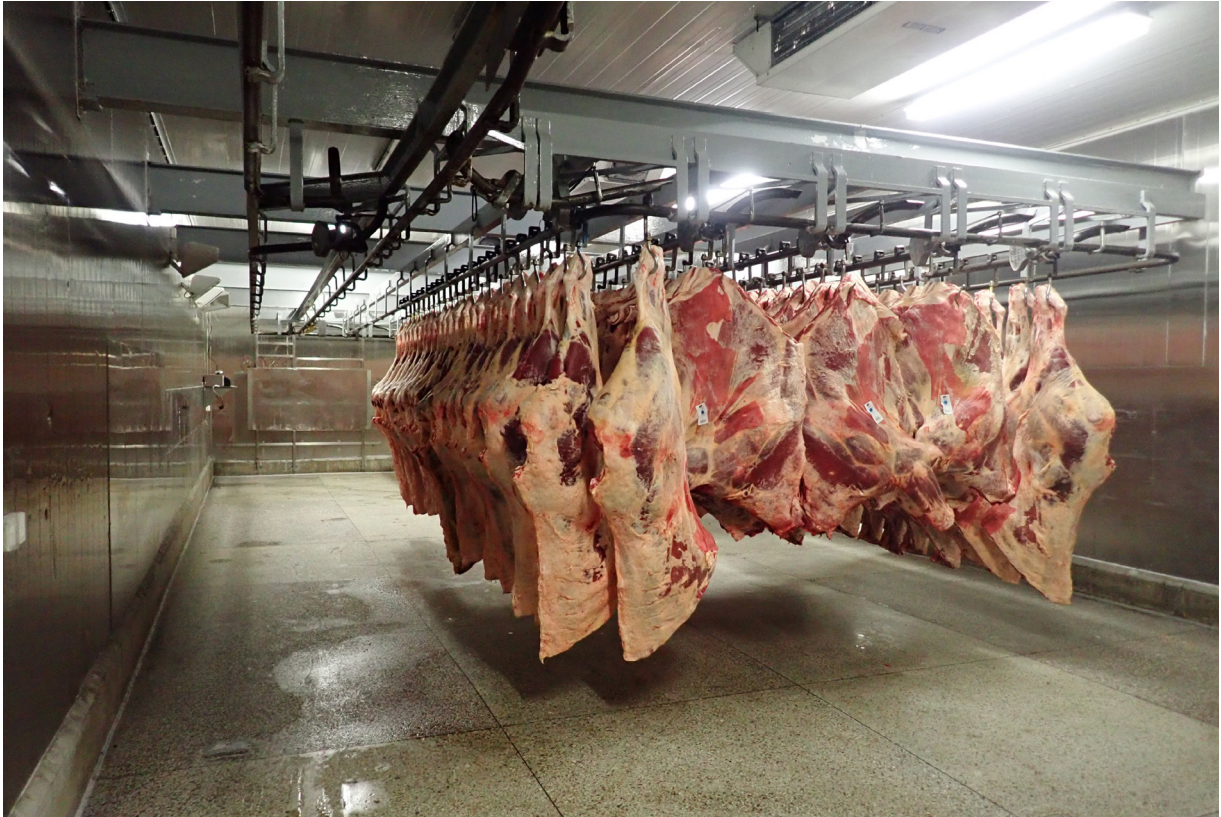
Exempel på produktionslokalerna i södra tillbyggnaden, här inklädda i rostfritt stål. Foto Sebastian Ulvsgård, SSM

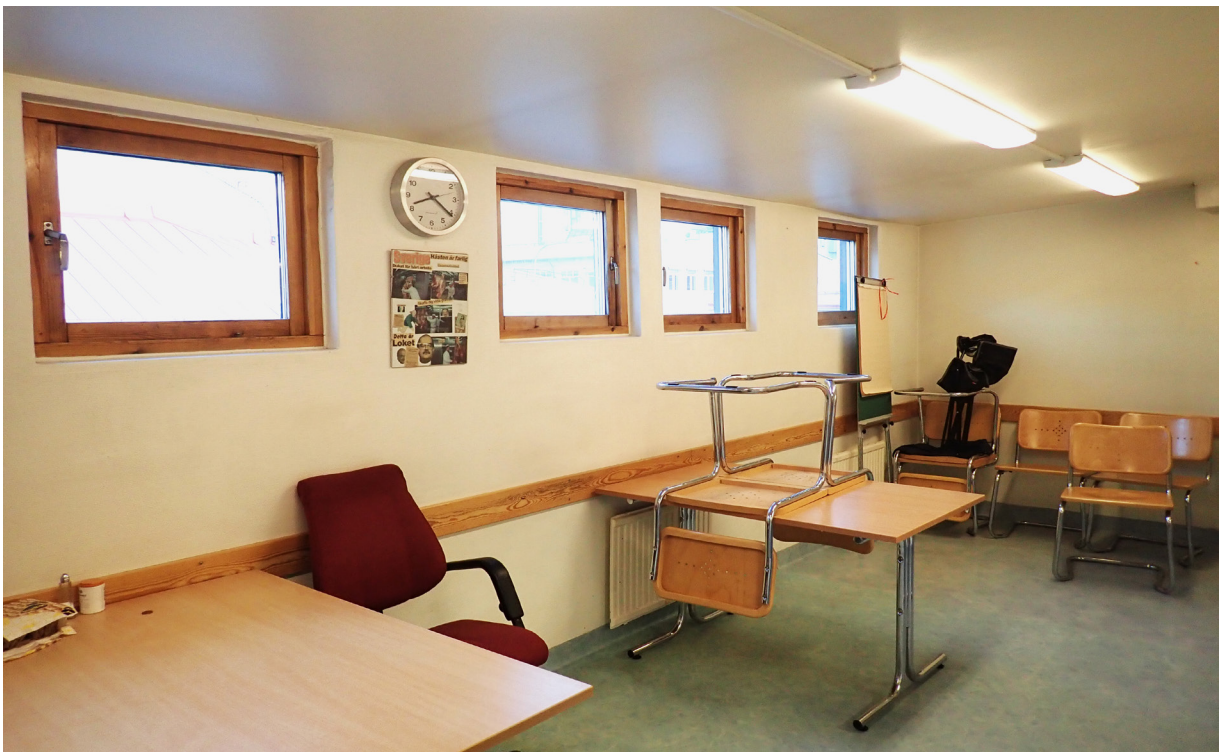
Vindsvåningens utseende med en stor andel byggnadsdelar och ytskikt från 1980-talets renovering. Exempel på detta är fönstersnickerier och bröstningslister i omålad furu liksom golvets plastmattor. Foto Sebastian Ulvsgård, SSM

lade våutrymmen. Mot några rum är korridorrens väggar genombrutna av sentida glastrutor. Golven är lagda med klinker eller plastmattor. Befintliga fönster, socklar och foder i omålad furu tillkom vid 1980-talets ombyggnad och är typiska inslag från tiden.

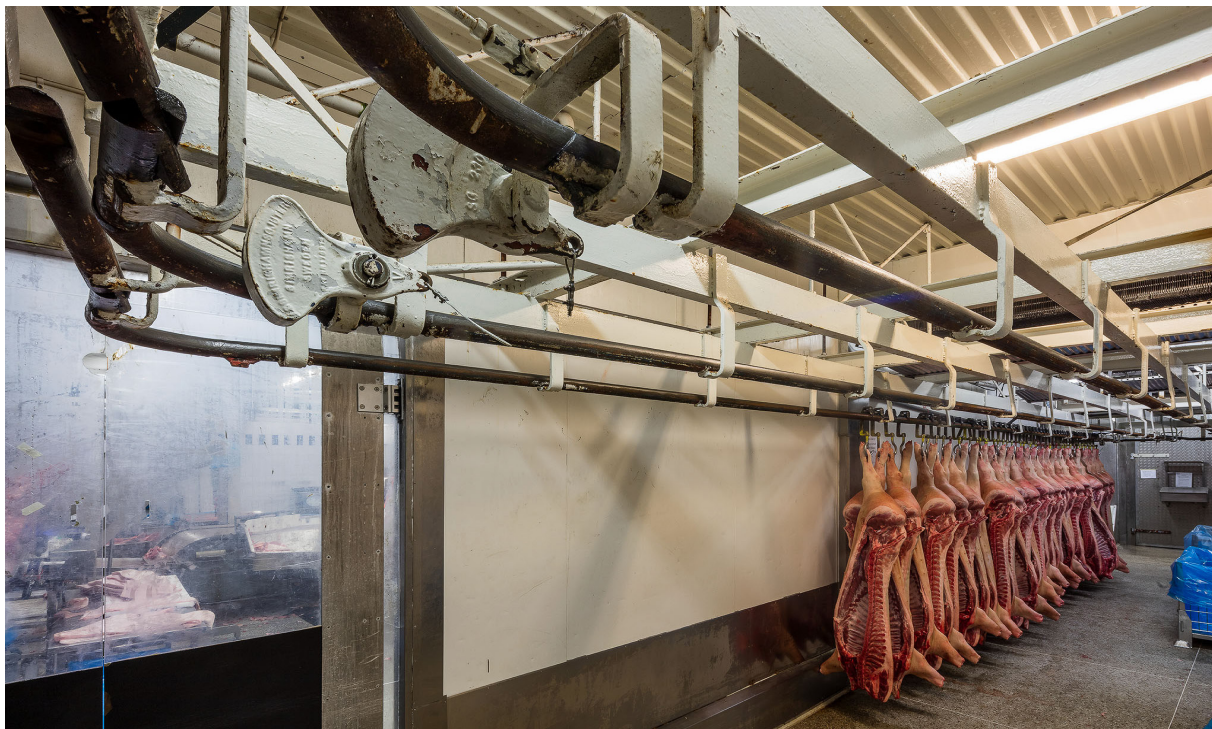
Hängbanor för transporter i lågdelens produktionslokaler. ME SSM\_10027964
