Utökad miljöteknisk markundersökning

St Eriks Markutveckling

Gjutmästaren 6 och 9 i Ulvsunda industriområde

Datum	2019-06-09
Uppdragsnummer	1320037878-002
Status	SLUTVERSION

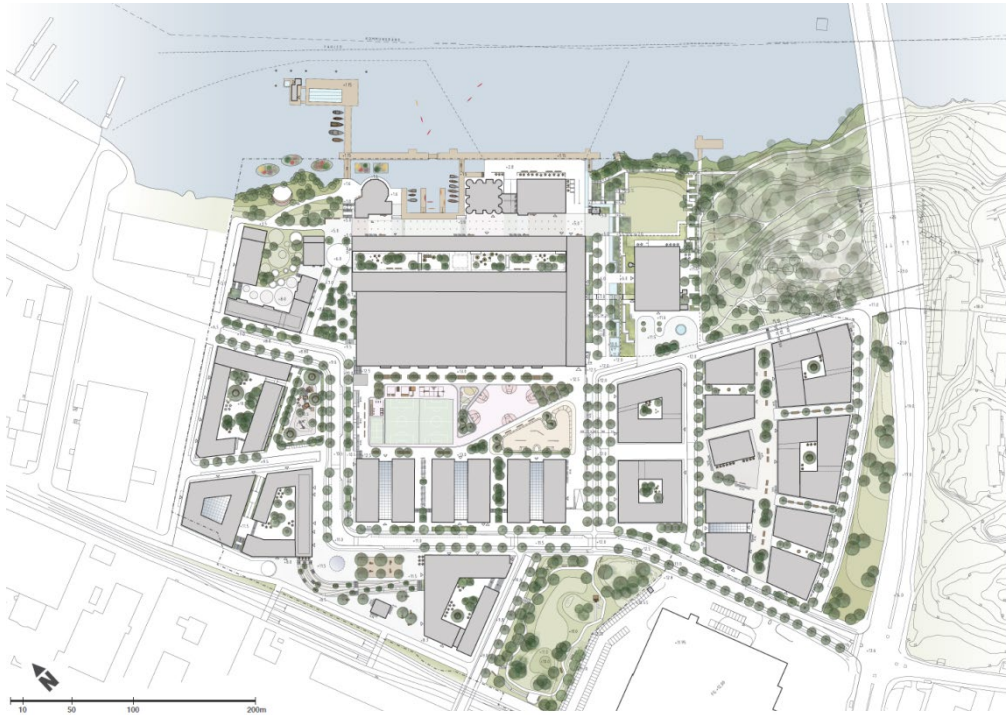
I den nya översiktsplanen planeras området att omvandlas till verksamhetsområde samt bostadsområde kompletterat med mindre parkområden. Merparten av de befintliga byggnaderna inom Gjutmästaren 6 ska bevaras och utvecklas till centrum för kultur och idrott (Stockholm stad, 2017). En illustrationsplan över den framtida utvecklingen av området visas i Figur 3.

Figur 3. Illustrationsplan för områdets framtida utveckling. Bryggeriverksamhetens tidigare byggnader behålls medan de hårdgjorda ytorna inom Gjutmästaren 6 och 9 planeras att göras om till verksamhetsområde och bostadsbebyggelse. Källa: St Eriks Markutveckling (2018).

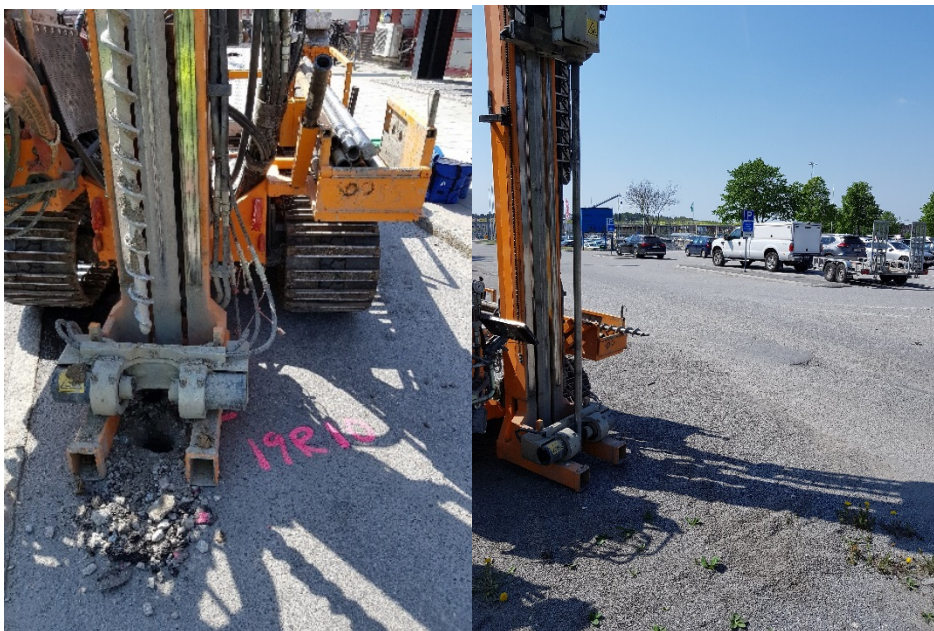
Utförd provtagning visar att vid nuvarande parkeringar i sydöst och sydväst inkluderat Gjutmästaren 9 utgörs marken av grovt fyllnadsmaterial ca 1-2 m u my (se Figur 4). Under fyllnadsmaterialet följer torrskorpelera och lera. Berg har påträffats under leran i ett par provtagningspunkter varierande mellan 0,9 och 2,6 m u my. I flera provtagningspunkter har berg påträffats under fyllnadsmaterialet alternativt har borrhningarna avbrutits på grund av för grov fyllning.

Figur 4. Exempel från provtagning i provtagningspunkt 19R10 och 19R18.

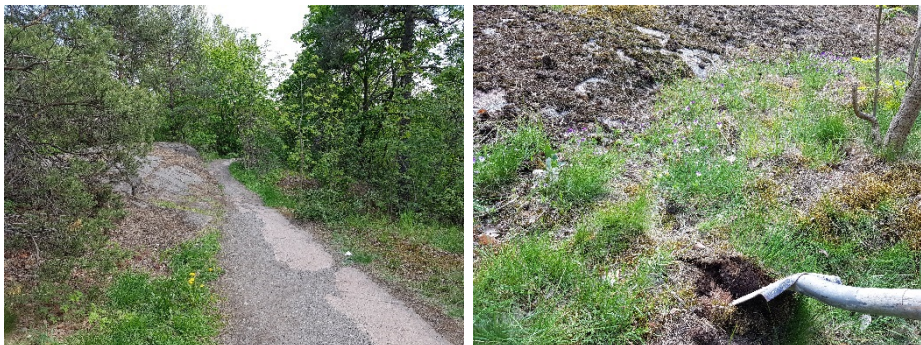
I naturområdet och grönytan i nordöst har berg påträffats på ca 0,7 m u my och stora ytor utgörs av berg i dagen. I naturområdet utgörs marken av ett tunt skikt av mull och sand (se Figur 6).

Figur 6. Exempel från ytligt samlingsprov i provtagningspunkt 19R23YT.

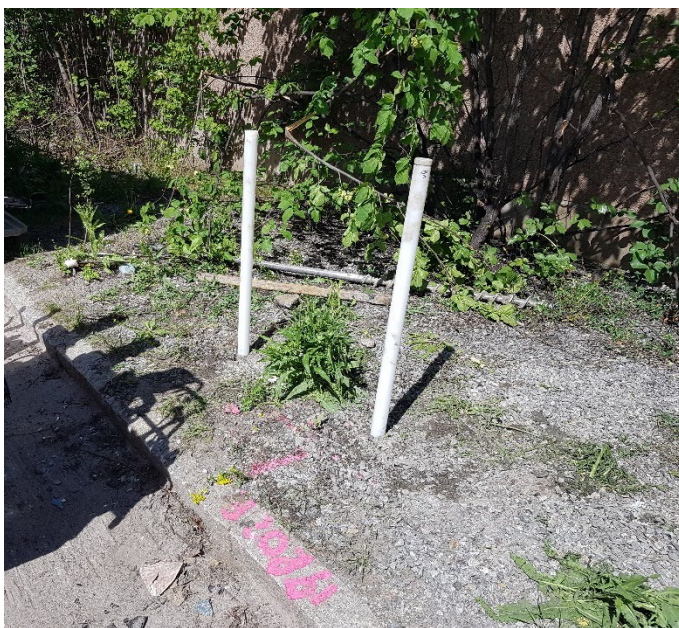
Grundvattenytan för det ytliga grundvattnet har påträffats ca på ca +0,9 m.
Grundvattenytan för det djupa grundvattnet har påträffats på ca +1,2 m.

Figur 7. Installerade grundvattenrör i provtagningspunkt 19R02.
