Projekt: Tall i Stureby

Projektet Farfarstäppan

Utlåtande:

Thilo Beeker/ Nordic Tree Care Ab gjorde ett platsbesök tisdag den 17. augusti 2023 i Stureby för att besiktiga tallen vid fastigheten 'Farfarstäppan' tillsammans med Magnus Schön/KOD Arkitekter AB.

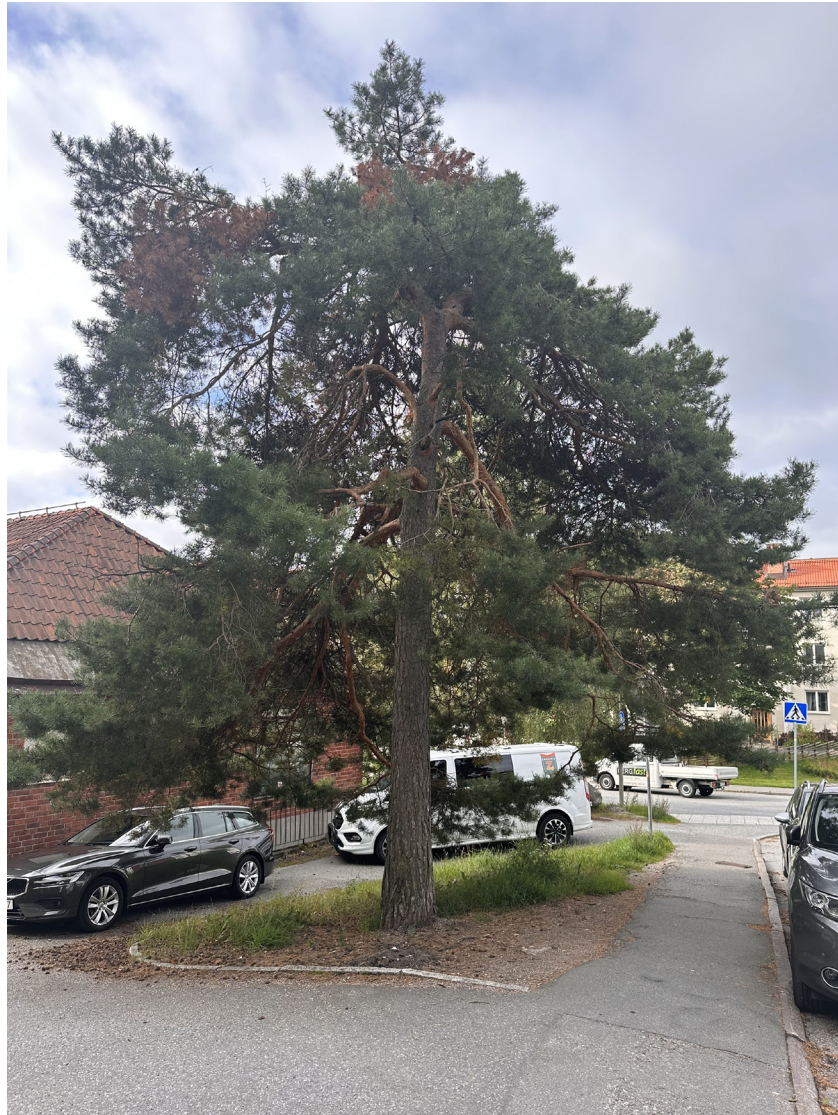
Bild 1: Tallen set från gatan/gångväg

Stamdiameter: ca 50cm

Svamp: Inga för tillfället synliga svampkroppar

Vitalitet: bra vitalitet

Skadesondering: Ingen/okulärt

Risk för personskada eller materiella skador:ingen akut risk

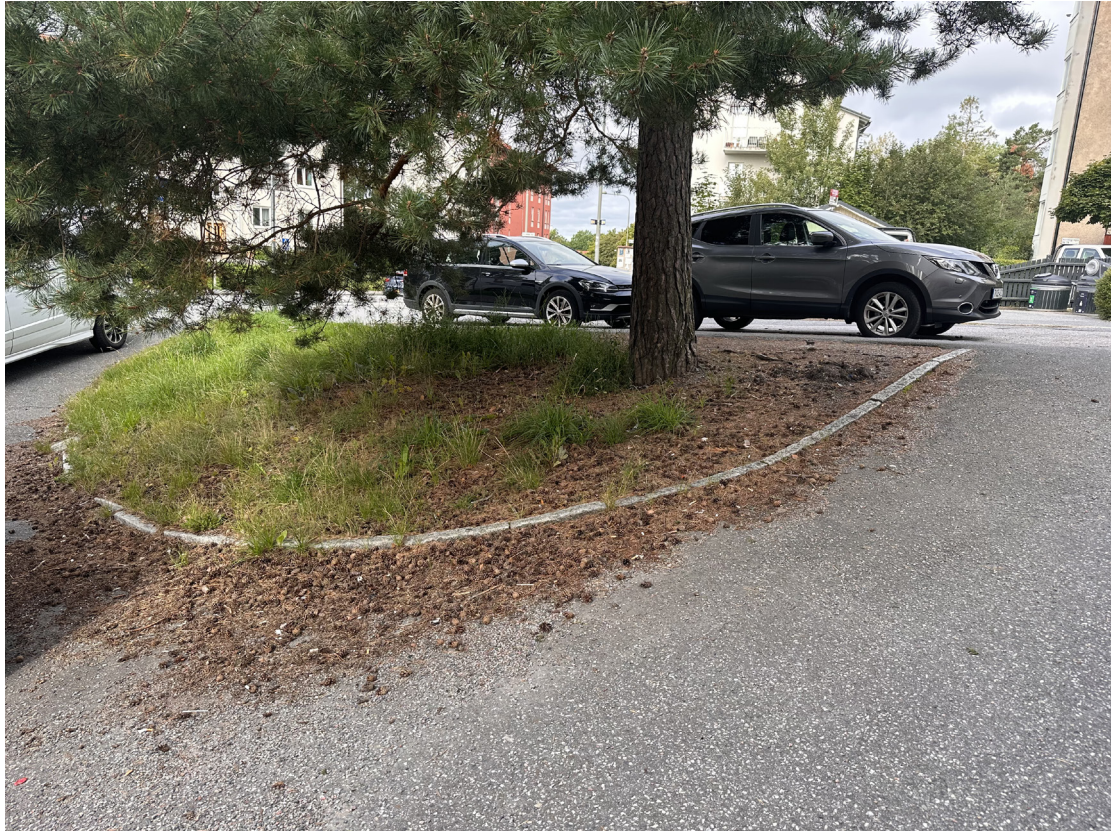
Bild 2: Tallen i slänten mot gatan

Tallen har bra tillväxt och är vital. Trädet står i en genom konsten avgränsat yta mellan parkering och gångväg/gata. Diverse sprickor i asfalten med stor sannolikhet orsakat av ytliga rötter.

Med tanke på trädens position närheten till parkering och gatumiljö rekommenderar vi en kronhöjning samt underhålls- utglesningsbeskränning för att förebygger problem med grenverk i gatumiljö samt motverkar grenbrott genom snölass. Beskrävningsarbetet kan utföras inom några veckors tid.

Inför bygget rekommenderar vi en enkel rotkartering genom manuellt bryta upp asfalten och säkerställa tallens rötters förlopp. Rotkarteringens utvärdering ska vara beslutsunderlag om en så kallad rotdraperi i schaktkanten är möjligt utan att påverkar trädet för kraftigt. Vid gatumiljön rekommenderar vi enbart varsam manuell avläsning av asfalten, rotkartering och sedan åter asfaltering. Evtl. alternativ rotbeskränning samt anläggning av kompensationsyta med substrat efter rekommendation för tallens rötter.

Samtliga framtida beslut ska baseras på rotkarteringens resultat.
