ANTIKVARISK FÖRUNDERÖKNING

# Bredängs kyrka

Frimurarorden 2  
Stockholms kommun och län  
2023-10-31

## Antikvarisk förundersökning

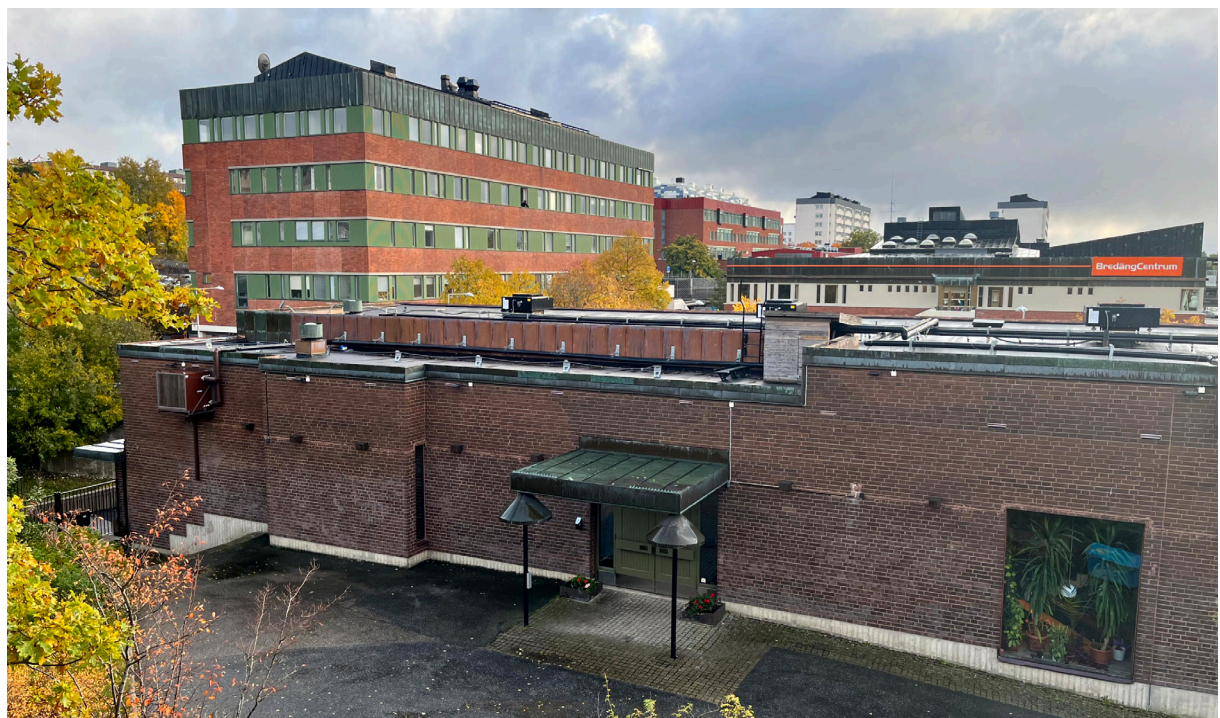
Kyrkans huvudfasad sedd från berget i norr. I bakgrunden Bredäng Centrum.

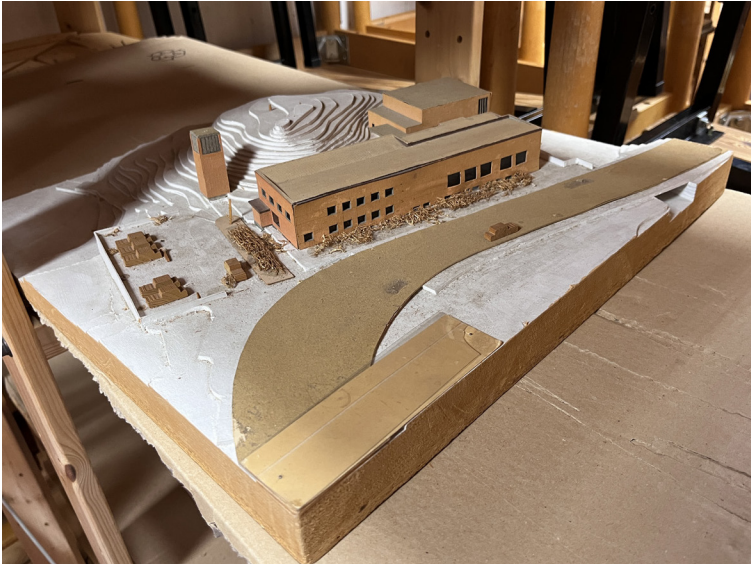
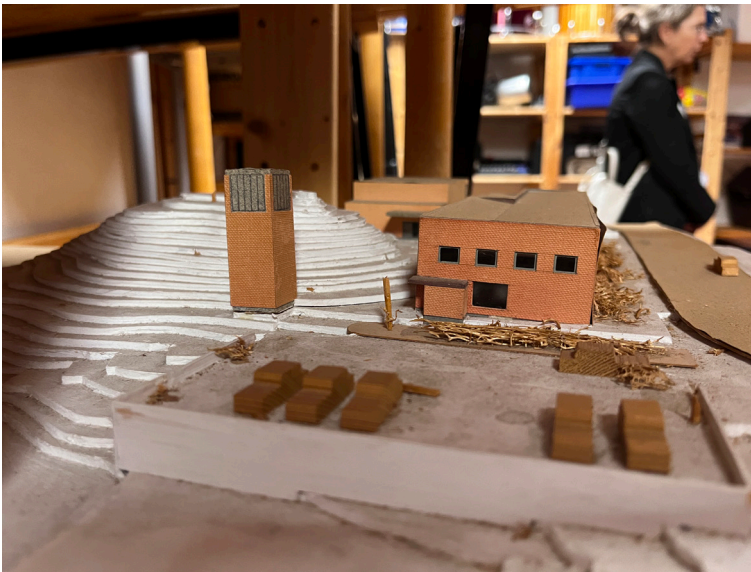
**Modell över Bredängs kyrka såsom den ursprungligen planerades med församlingshem, klockstapel och separat kyrkobyggnad. Modell i kyrkans arkiv.**

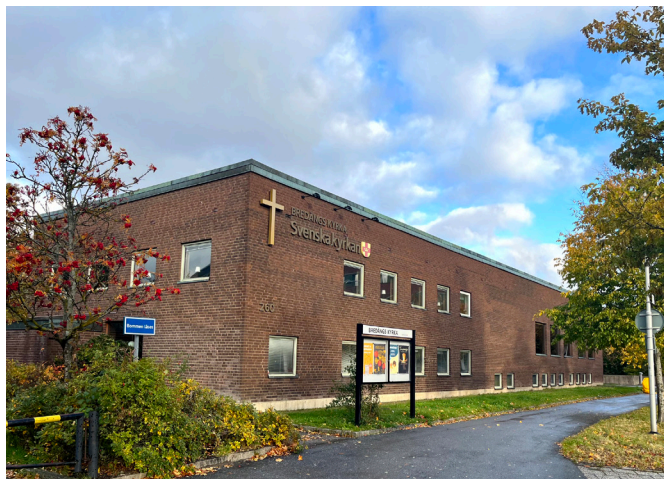
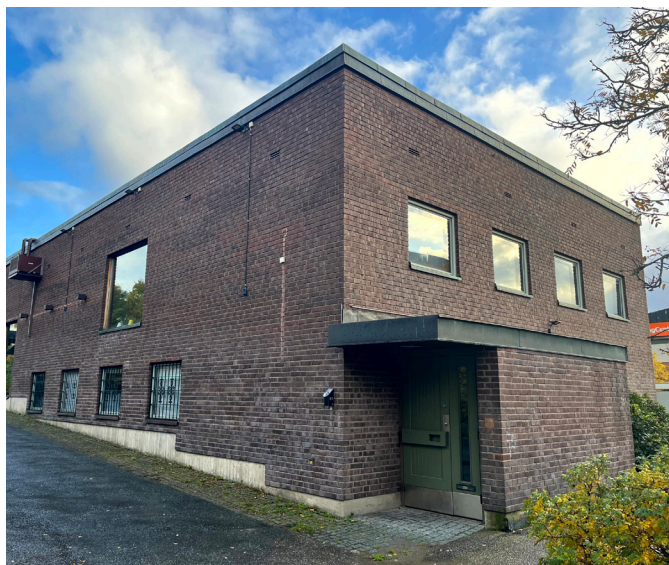
Bilderna i mitten visar kyrkans exteriör med sidoutgång i väster, trädgårdsplantering i öster, fris i gatsten längs kyrkans långsidor samt parkeringsyta i väster.

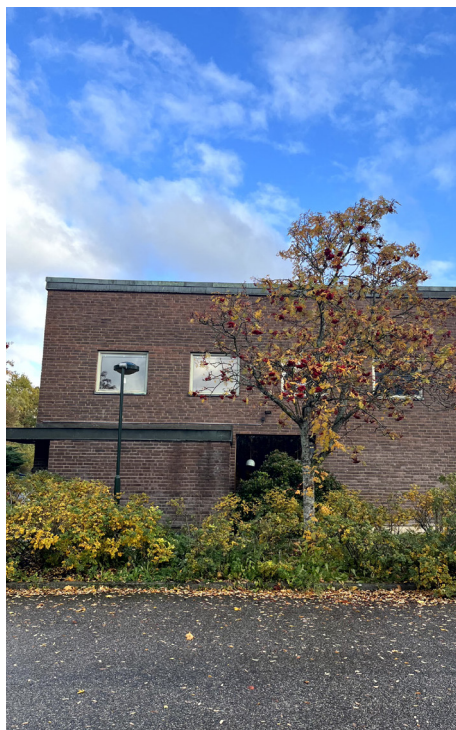
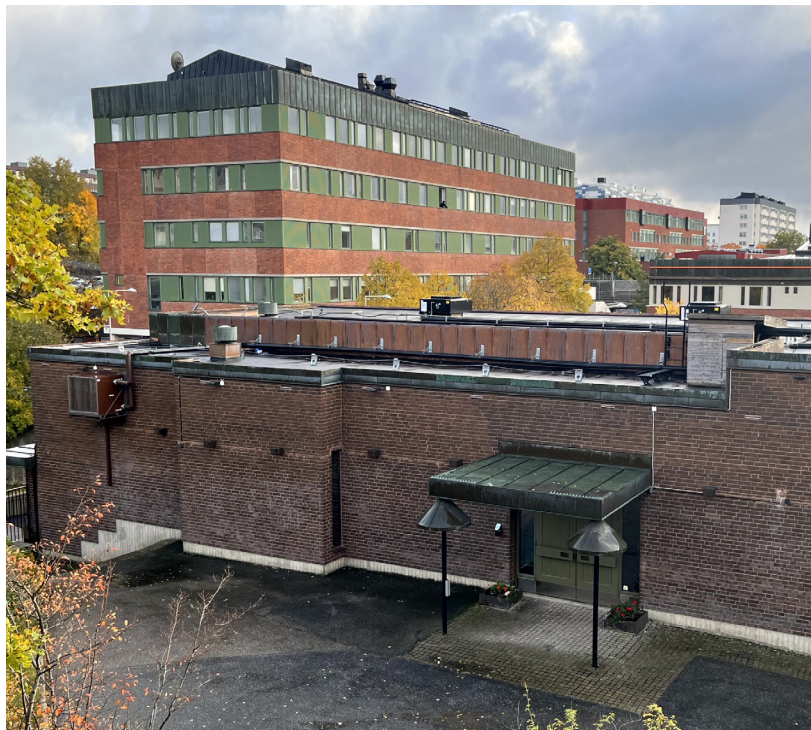
Bild till vänster visar fasad mot väster med separat entre för pastorsexpedition. Bilden till höger visar kyrkans huvudentre på fasaden mot norr.

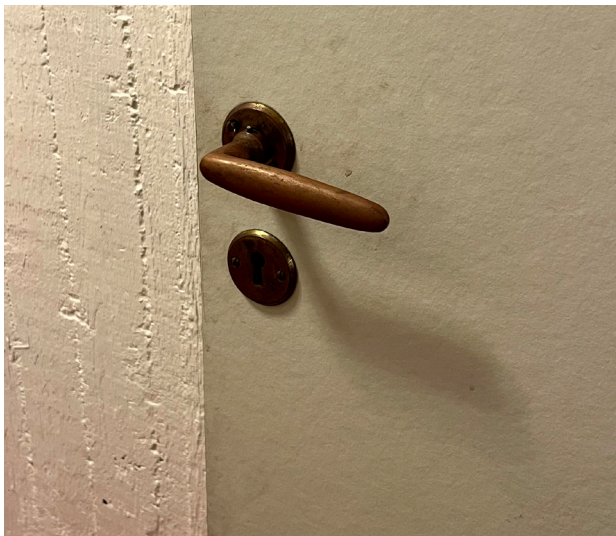
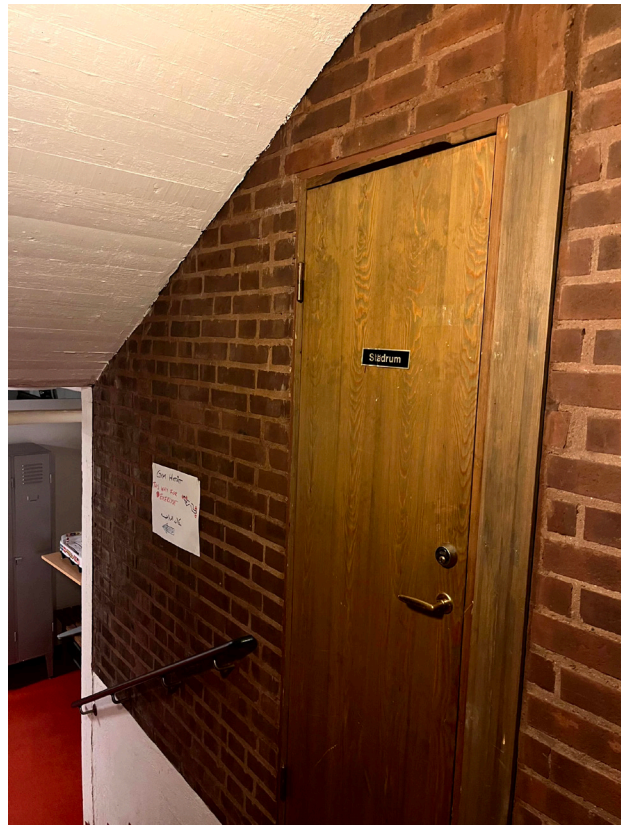
Rummen bevarar hög grad av ursprunglig utformning såsom murade väggar med synligt brunt tegel alt brädgjuten betong, murade eldstäder, grönlaserade snickerier med mässingsbeslag, trappor med svartmålade smidesräcken och handeldare av klarlackad ek samt golv belagda med tegel, linoleum alt. korkmatta. Bilderna visar nedre plan.

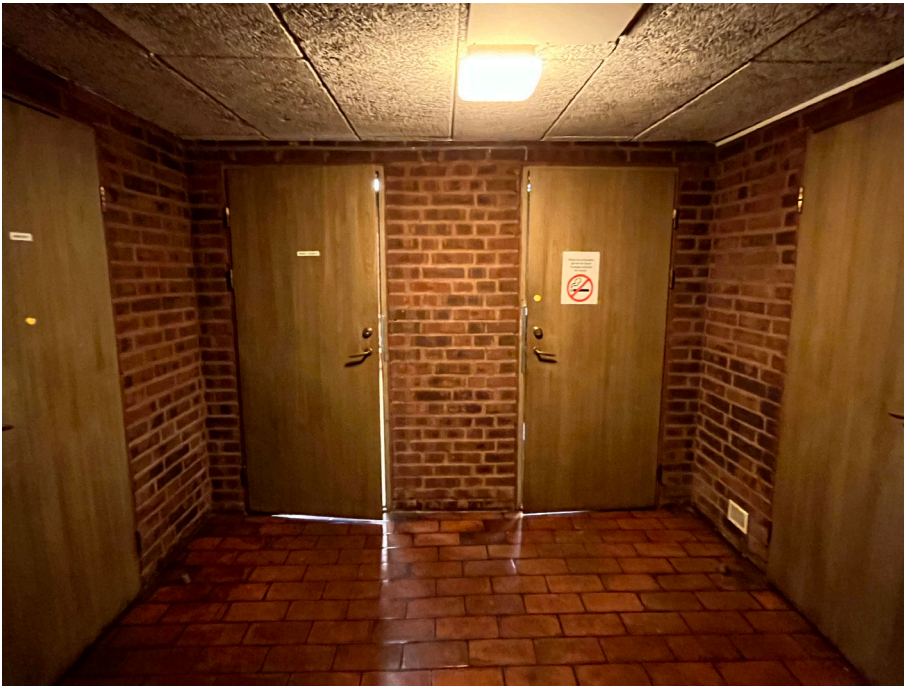
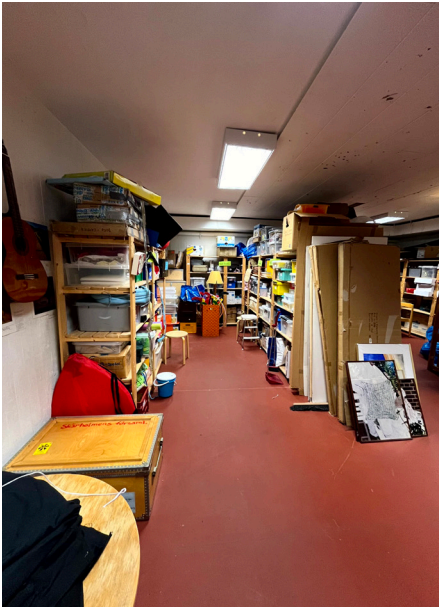
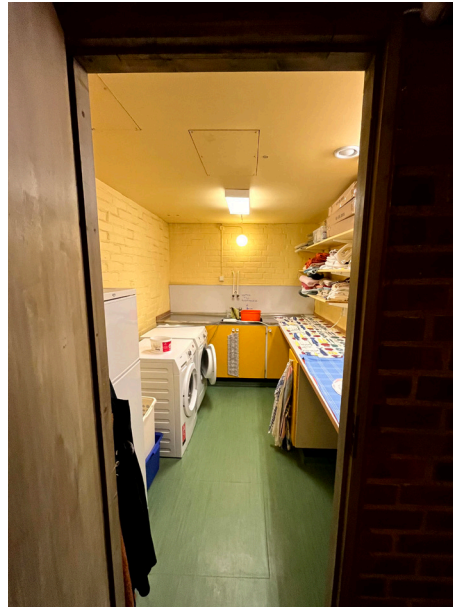
Rummen bevarar hög grad av ursprunglig utformning såsom murade väggar med synligt brunt tegel alt brädgjuten betong, murade eldstäder, grönlaserade snickerier med mässingsbeslag, trappor med svartmålade smidesräcken och handledare av klarlackad ek samt golv belagda med tegel, linoleum alt. korkmatta. Bilderna visar nedre plan.

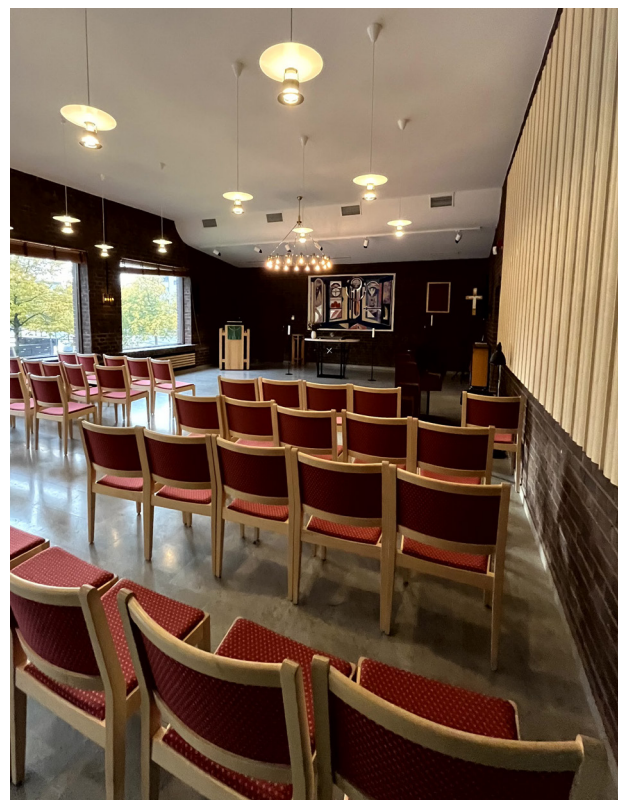
Samlingssalen uppfördes ursprungligen som en enkel möteslokal och utgörs av ett stort långsmalt rum med riklig takhöjd och stora kvadratiska fönsteröppningar med utblick mot Bredäng Centrum. Rummet har nyligen renoverats och man bytte då orientering på koret så att de nu är placerat i väster. Vid renoveringen tog man bort ursprunglig golvbeläggning av korkmatta och la in nuvarande naturstensgolv. Rummet har synliga murade tegelväggar och vitmålat tak. På rummets innervägg mot söder finns en stor murad eldstad med tillhörande sittbänk. Här har rummet nu avgränsats genom en enkel vägg i träkonstruktion som rymmer ett förråd. Förändringen har något förtagit effekten av eldstad och sittbänk samt upplevelsen av rummet i sin helhet. En nedsänkt del av taket ovan koret har också avlägnats vilket är synligt i murverket ovan eldstaden. Rummet har lös modern inredning och en ljudabsorbent i veckat trä placerad på norra väggen. Rummet nås via två dörrpartier med grönmålade pardörrar, ej originalutformning. Färgsättning och ytskikt är nya i rummet generellt.

Bilder ovan visar samlingssalen med dess moderna golv i natursten, ljudabsorbent i trä, ny vägg vid eldstad med sittbänk.

Samlingssalen byggs om, koret orienteras om, vägg i rummets östra del sätts upp och skymmer delar av eldstad och murverk. Rummet får nytt golv i natursten samt nya ytskikt. Pardörrar målas gröna.

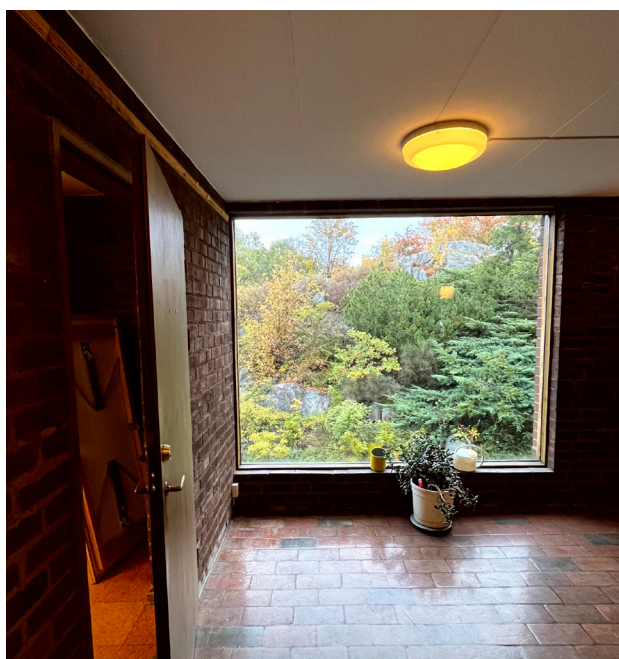
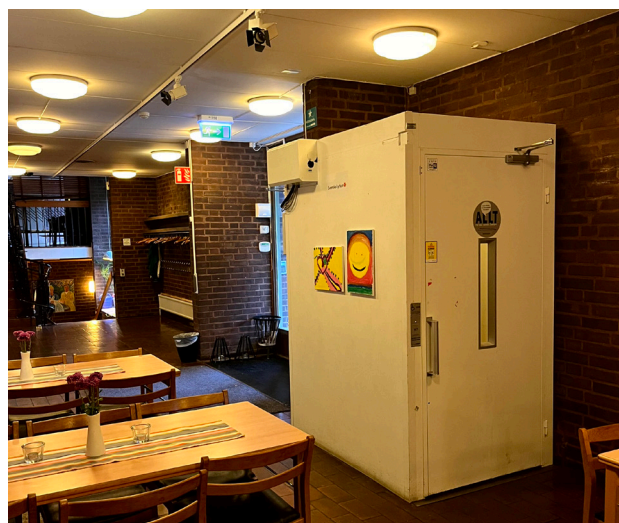
Entrehallen är ett stort rum med rikliga ljusinsläpp dels genom stora kvadratiska fönsteröppningar men också genom smala ljusinsläpp vid fasadliv. Rummet har mörkt tegelgolv, murade väggar, en stor murad eldstad på väggen mot öster samt vitmålat tak. Från rummet når man byggnadens centrala trapphus men även trapphuset mot öster. Två par grönmålade pardörrar leder mellan entrehallen och kyrksalen, utfomningen är ej original.

Entrehallens eldstad och smala ljusinsläpp i fasadliv. Smidesdetaljer kring eldstad är troligen tillkomna senare. Hissen i entren installerades 1993. Bilden till vänster visar ett stort kvadratisk fönster i entrehallen. Fönstret har låg bröstning som ger rikligt dagljusinsläpp och fin utblick mot omgivande natur och trädgård.

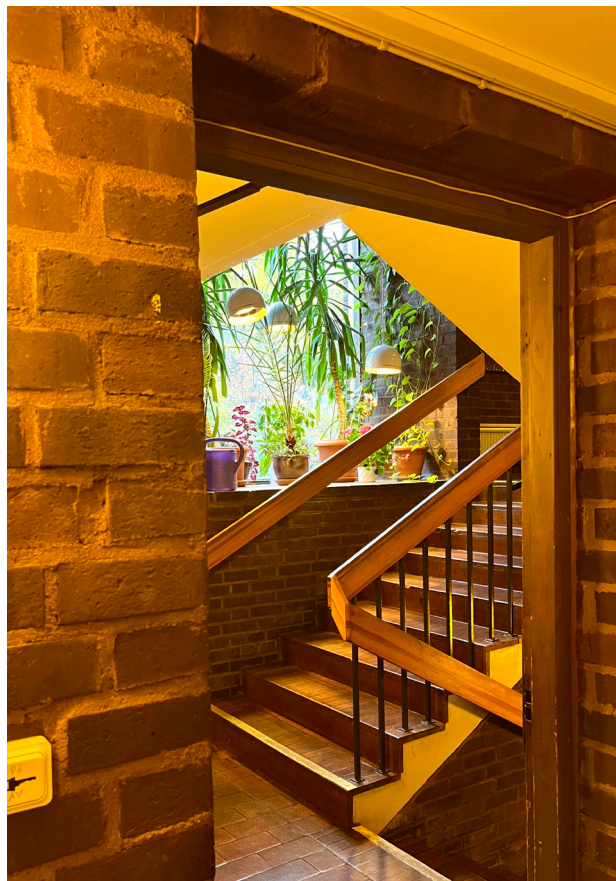
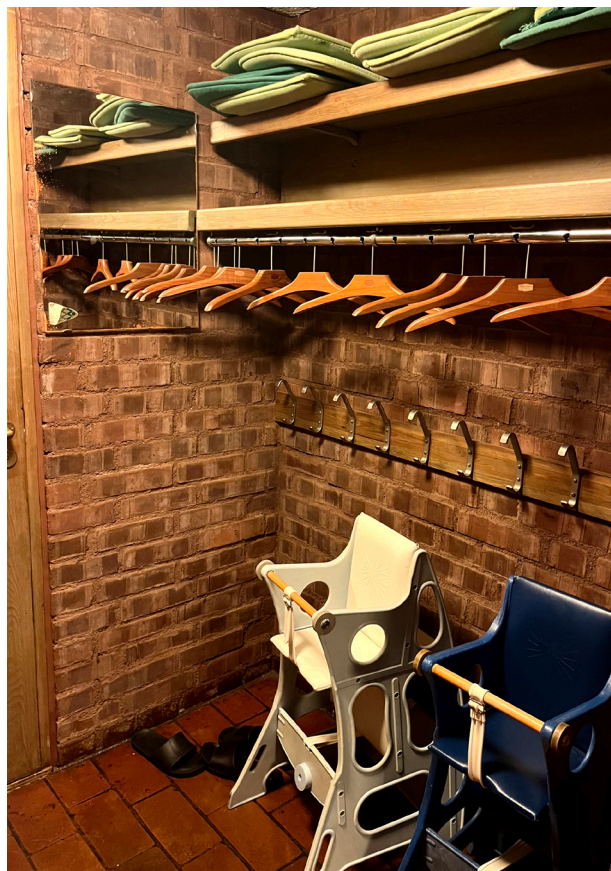
Bilderna visar trapphus och ett kapprum på byggnadens nedre våningsplan. Inredningen har höga kvaliteter i form av tegelgolv, murade väggar och formgiven fast inredning.

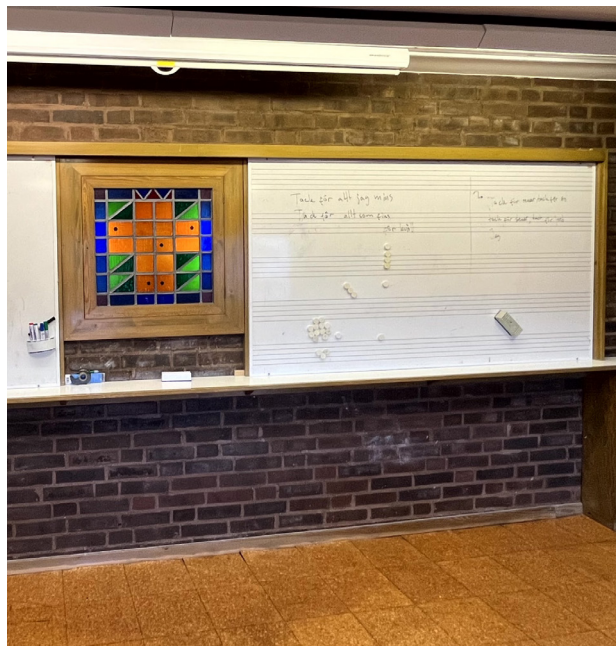
Överst: Whiteboard-tavla för undervisning i en av salarna som används för konfirmationsundervisning. Tavlan har dekorativ detalj med belysning som ett blyinfattat kyrkfönster och grönlaserade snickerier. Lösningen finns i flera rum och är ett exempel på fast formgiven inredning. Notera även golvet i korkmatta i original. Nedan: Brädclätt tak och murad vägg med synligt tegel.

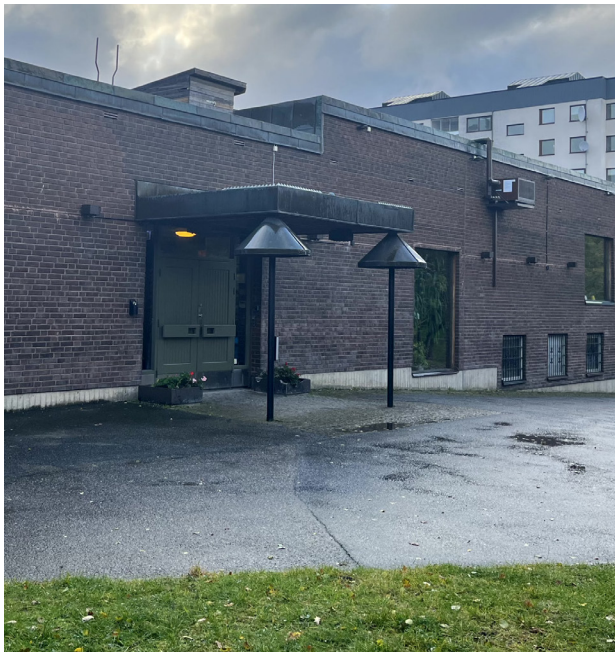
Huvudentré med kopparinklätt skärmtak som i hörnen stöds  
av stora svampformade pelare.

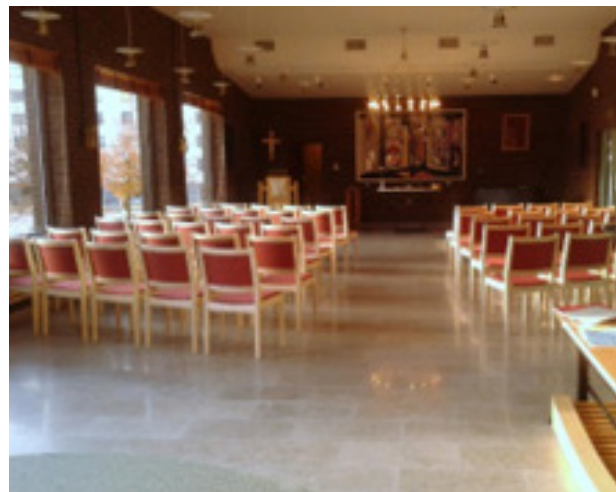
Samlingssalen efter renovering.

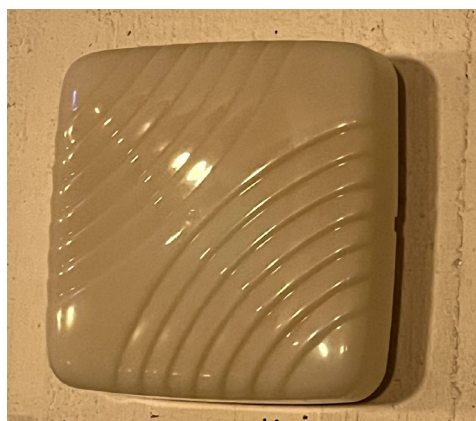
Ursprunglig armatur.

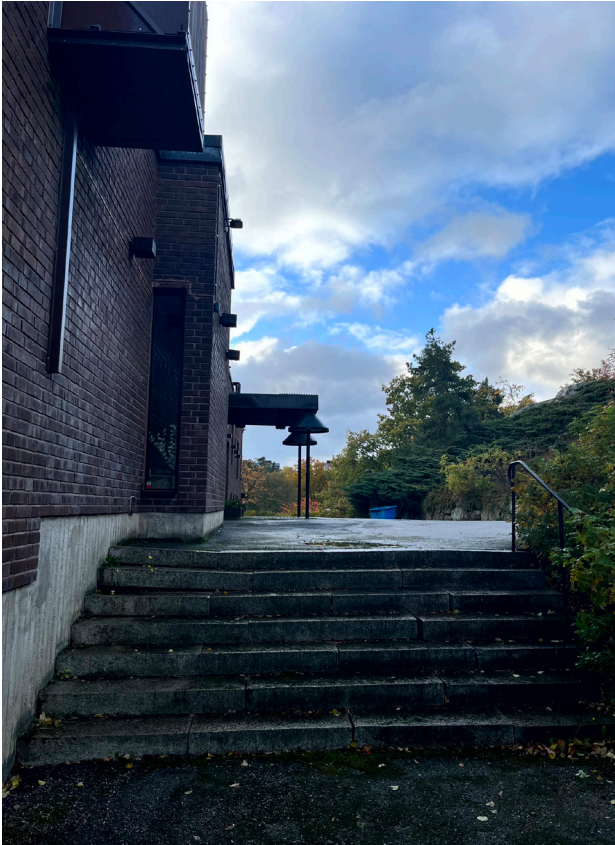
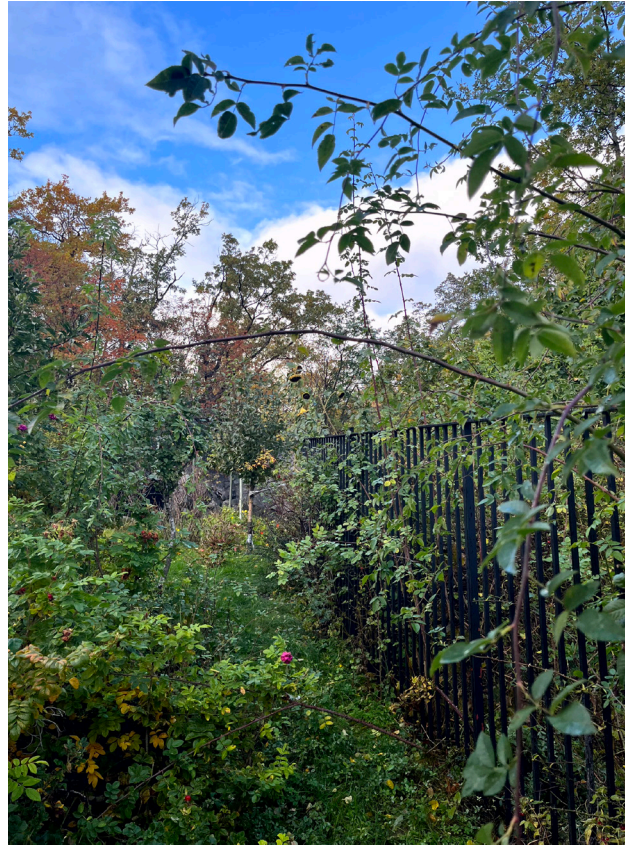
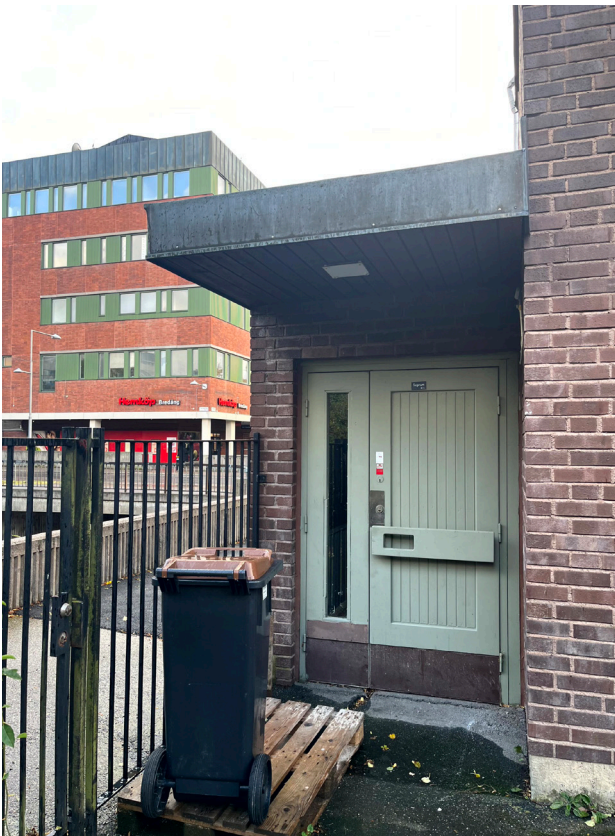
Trappa mellan gårdsplanen vid huvudentrén och kyrkans utgång mot öster. Trappan har steg i natursten samt smidesräcken. Kyrkotomten avgränsas mot öster genom ett smidesstaket och vildvuxen grönska.
