Uppdragsnamn
Kv Krokholmen 1

Uppdragsnummer
11005498

Datum
2019-11-04

ÖVERSIKTLIG MILJÖTEKNISK MARKUNDERSÖKNING INFÖR BYGGNATION PÅ KV KROKHOLMEN 1, SKÄRHOLMEN, STOCKHOLM

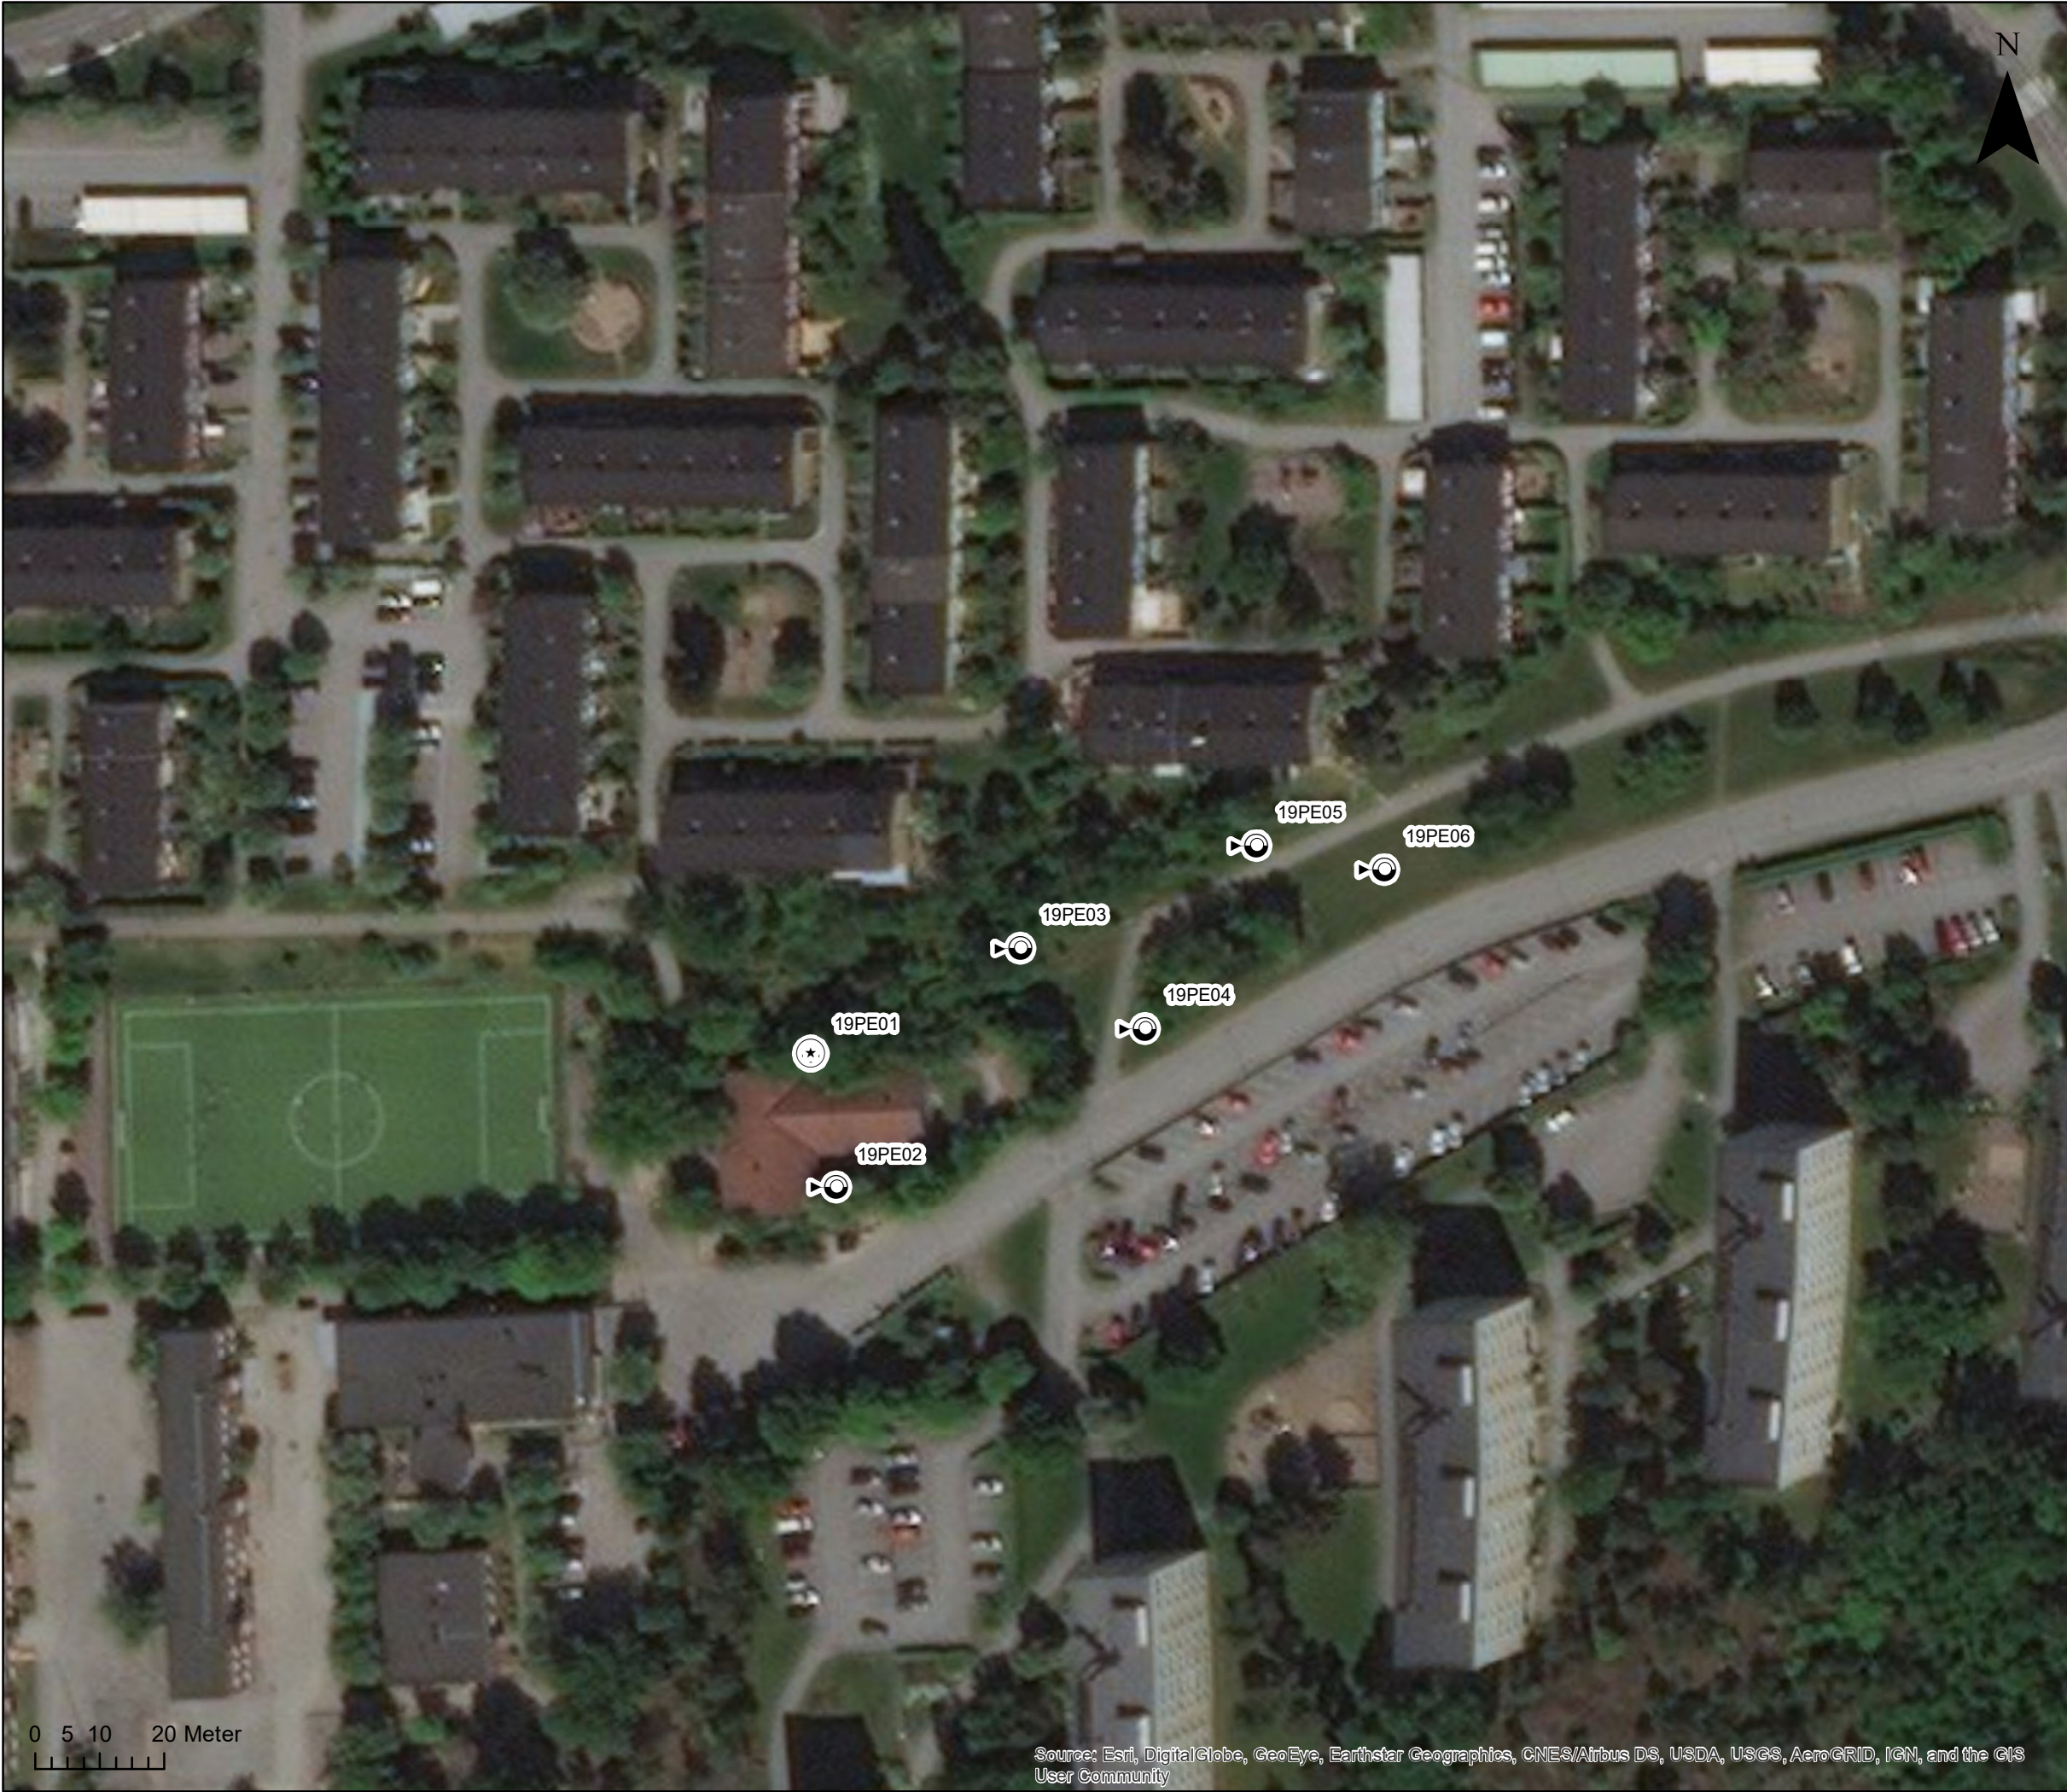
Bilaga B - Provtagningspunkter

- ▶📷 Provtagningspunkter
- ★ Provpunkt ej möjlig för provtagning

Metoden som användes för insamling av jordprover var borrhandsvagn med skruvborr. Undersökningen omfattade sex (6) borrhandspunkter inom fastigheten (19PE01, 19PE02, 19PE03, 19PE04, 19PE05 och 19PE06). Placeringen för respektive provpunkt redovisas i Bilaga B.

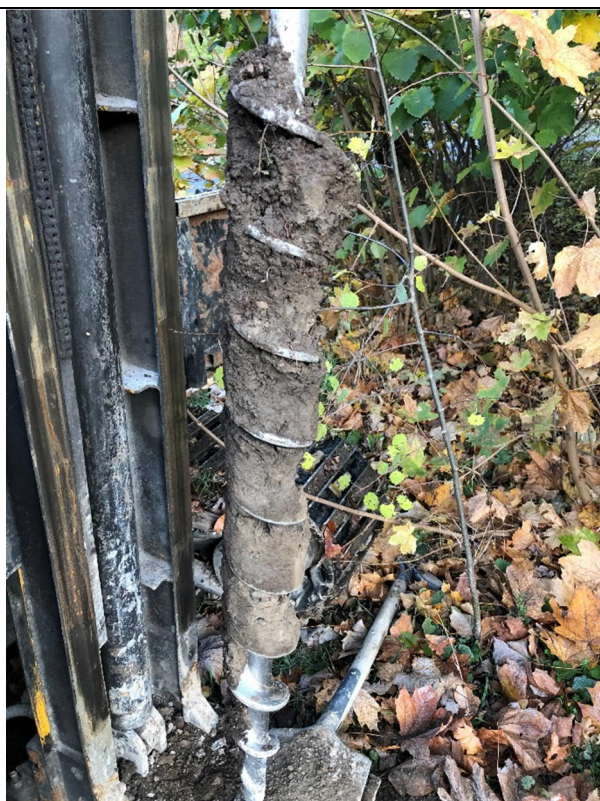
19PE04_0-0,7

Prov-intervall/id	PID (ppm)	Djup (m)	Geologi/observationer	Djup (m)	Fukt-nivå	Fri Notering
19PE04_ 0-0,7	0,1	—	Mull	—		Bild 6
		—		—		
		—	Sandig silt	—		
		0,5	Enstaka stenar eller mindre block.	0,5		
		—	Lerigt inslag.	—		
		—		—		
		—	Inget material gick att få upp	—		
		1		1		
		—	Borrstopp mot berg eller större block.	—		
		—		—		
		—		—		
		1,5		1,5		
		—		—		
		—		—		
		2		2		
		—		—		
		—		—		
		2,5		2,5		
		—		—		
		—		—		
		3		3		
		—		—		
		—		—		
		3,5		3,5		
		—		—		
		—		—		
		4		4

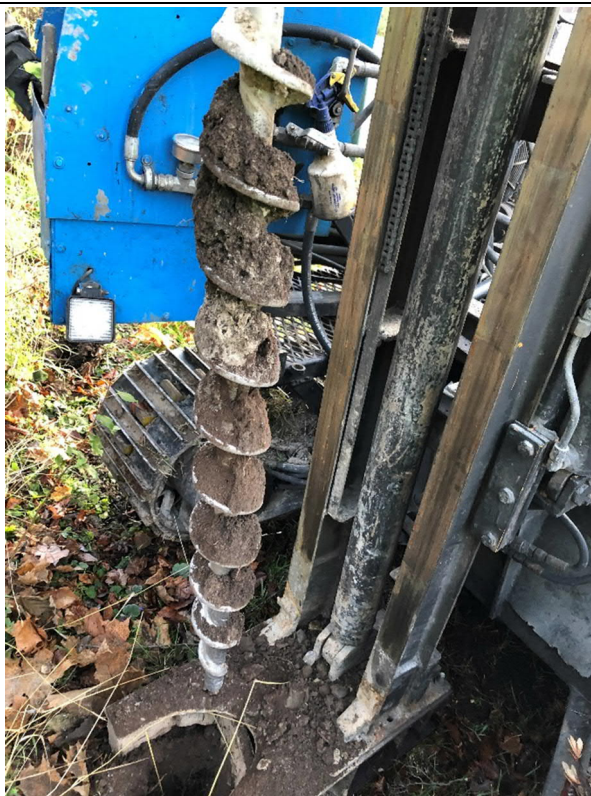
19PE05_0-0,9

Prov-intervall/id	PID (ppm)	Djup (m)	Geologi/observationer	Djup (m)	Fukt-nivå	Fri Notering
19PE05_ 0-0,9	0,1		Mull			Bild 2
			Grå siltig sand.			
		0,5		0,5		
		1	Borrstopp	1		
		1,5		1,5		
		2		2		
		2,5		2,5		
		3		3		
		3,5		3,5		
		4		4

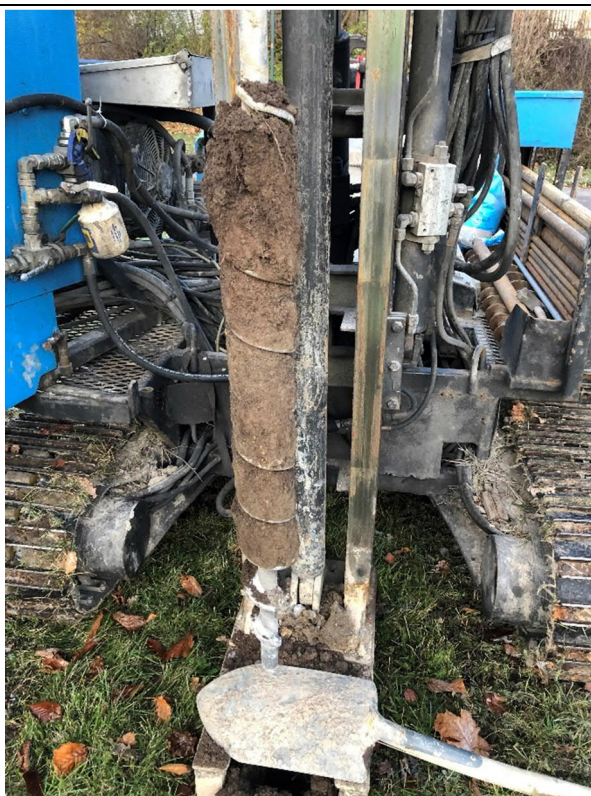
19PE06_0-0,6

Prov-intervall/id	PID (ppm)	Djup (m)	Geologi/observationer	Djup (m)	Fukt-nivå	Fri Notering
19PE06_ 0-0,6	0,1		Mull			Bild 1
			Siltig matjord			
		0,5		0,5		
			Torrskorpelera			
			Borrstopp			
		1		1		
		1,5		1,5		
		2		2		
		2,5		2,5		
		3		3		
		3,5		3,5		
		4		4
