PM Miljöteknisk undersökning, klorerade lösningsmedel i markgas och inomhusluft

Bygeln 5, Rågsved

Rågsved Centrum, Inomhusluft och markgas
Stockholms Stad
Rågsvedsslingan 12

2024-01-24

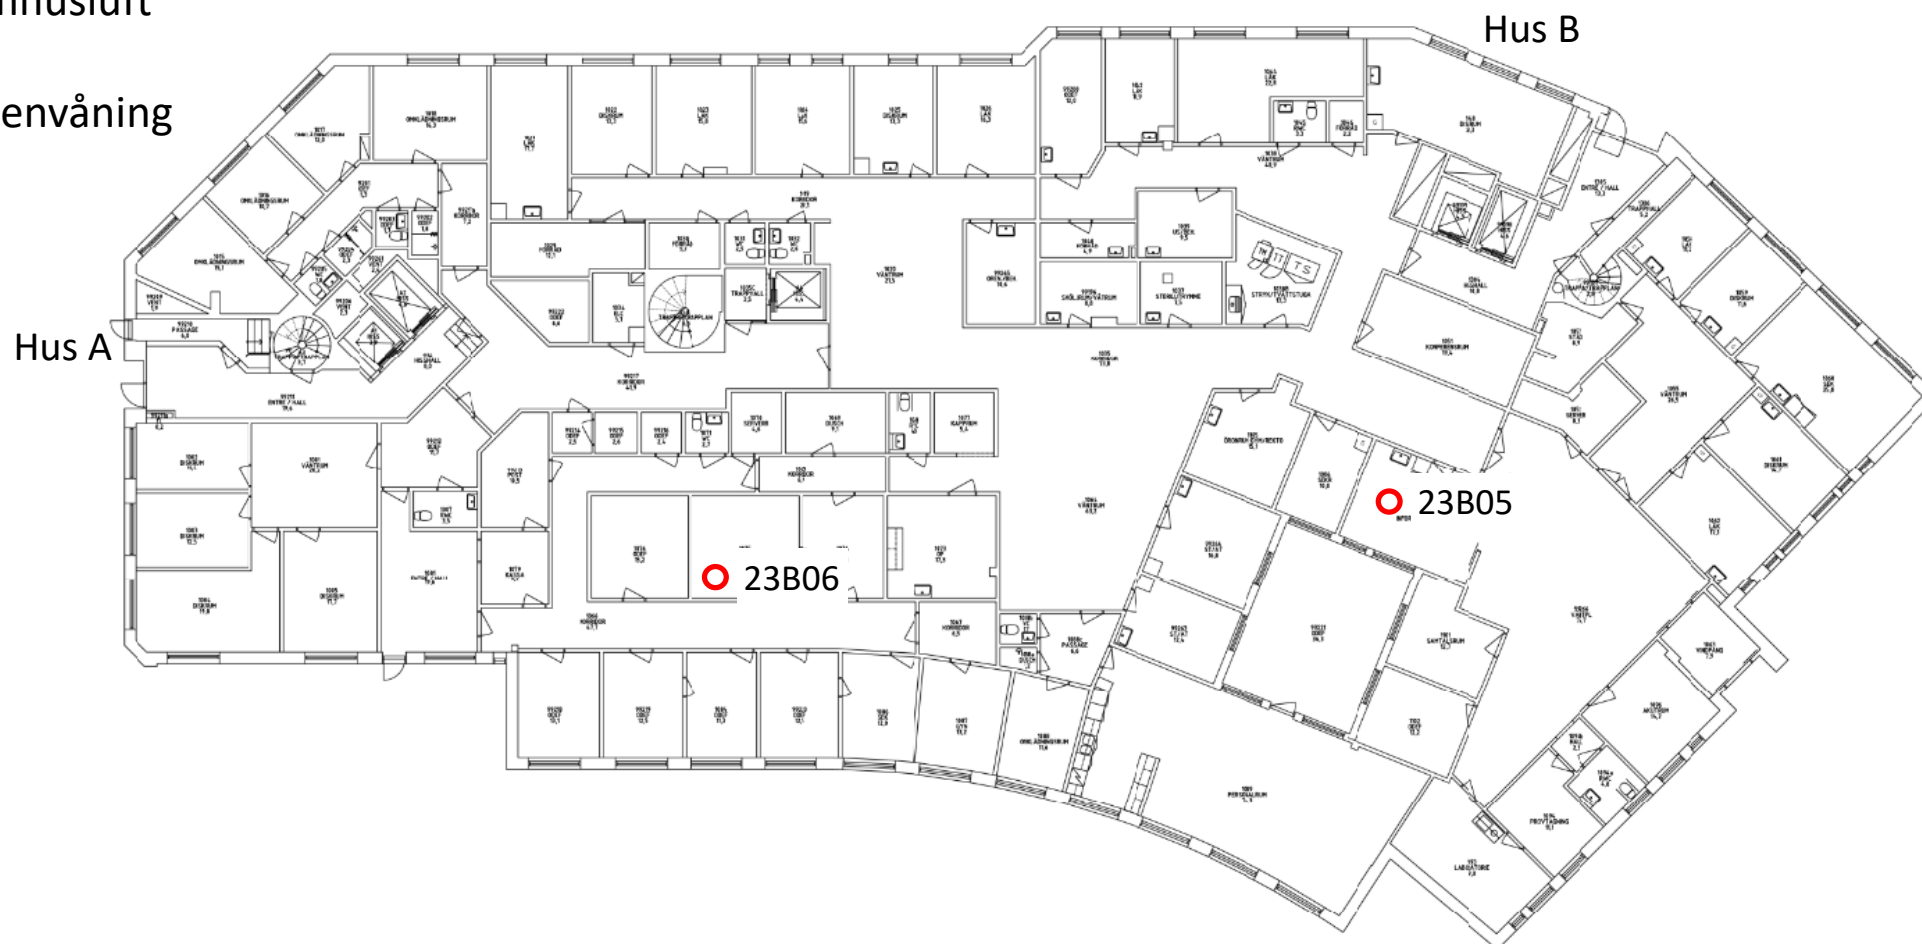
Bottenvåning

Provtagningspunkter
Inomhusluft

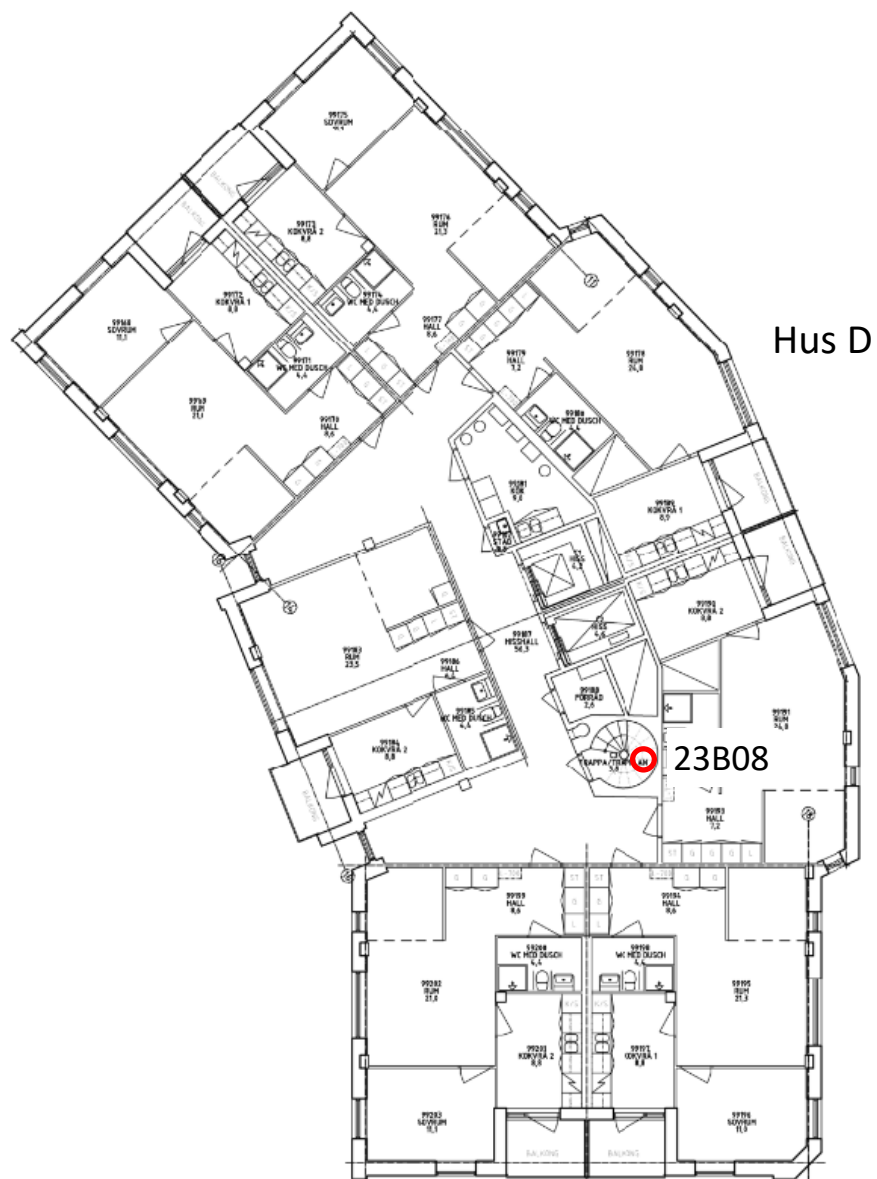
Plan 3, Hus D

Provtagningspunkter Inomhusluft

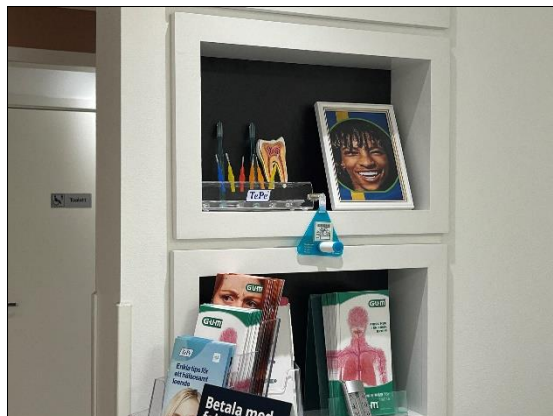
De klorerade lösningsmedel som påvisats i källaren är PCE, som antas vara modersubstansen, och cis-1,2-dikloreten som är en nedbrytningsprodukt. I tandläkarmottagningen påvisades kloroform, som bland annat används som laboratoriekemikalie och inom läkemedelstillverkning.

Foto 8. Radiello 23B06 i reception till tandläkarmottagning

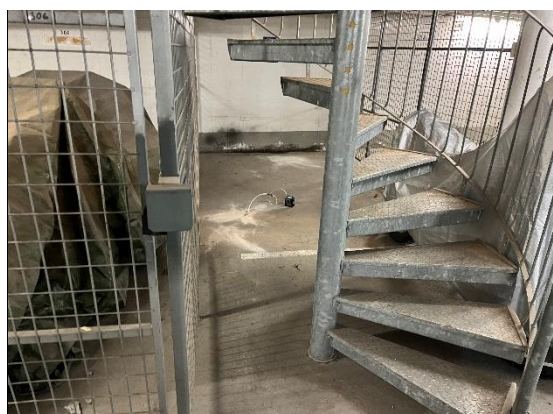
Foto 12. Kolrör 23B10 under trappa

De högsta halterna i markgasen har uppmätts i fältduplikatet till 23B09, i 23B10 och i 23B12. I 23B11 är samtliga analyserade parametrar under laboratoriets rapporteringsgräns. Halterna av PCE, TRI och cis-1,2-dikloreten som detekterats i markgas under betongplattan i garaget är komplicerade att relatera till de bedömningsgrunder som använts, med tanke på att utspädningen markgas/inomhusluft är svår att beräkna och kan variera stort. Uppmätta halter i inomhusluft jämfört med markgas tyder dock i detta tillfälle på en utspädning på ca 1000 gånger. Vid jämförelse med bedömningsgrunder har det konservativa antagandet om en utspädning på en faktor 100 använts, uppmätta halter överstiger inte de bedömningsgrunder som använts.
