# RAPPORT

UPPDRAGSNUMMER 2112132000

## MILJÖTEKNISK MARKUNDERSÖKNING, MAGELUNGENS STRAND

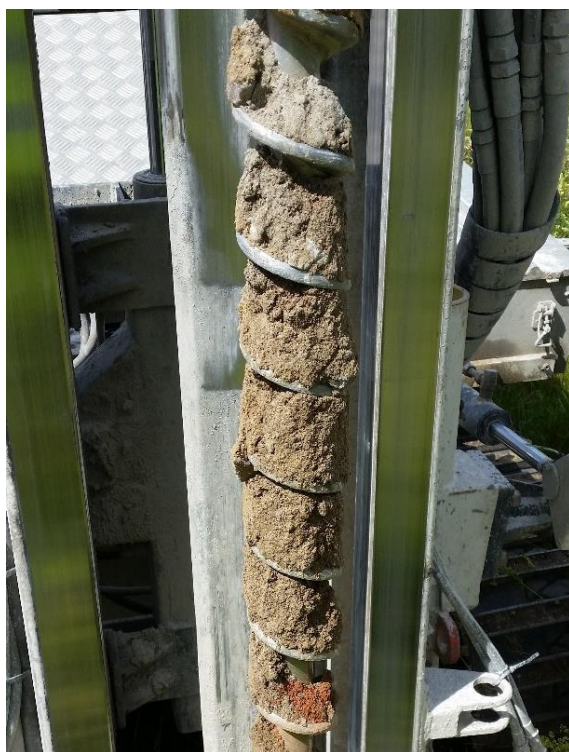
Fyllnadsmaterialet innehöll vid flertalet provpunkter rester av tegel, makadam och krossad asfalt. Se Figur 3 för exempel på fyllnadsmaterial från provtagningen.

Figur 3. Provmaterial (fyllnadsmassor) från provpunkt 17S05M, 0–1 m under markytan.

Provpunkt 17S005M			
Djup under ref. yta, markyta	Preliminär jordartsbestämning	Prov	Anmärkning (färg, lukt, etc.)
0-1	F/stgrSa	Ja	Tegel, grå fläckar, lerigt vid 0,9.
1-2	F/stgrsaLe	Jax2	Prov i glasburkar. Sandlager med lera, tegel, svarta och gråa fläckar.
2-3	F/stgrsaLe	Ja	Inblandning av tegel, svart asfalt, ev påskrap. Blandat sand/lera.
3-4	Na/Le	Ja	Fin gråsvart lera

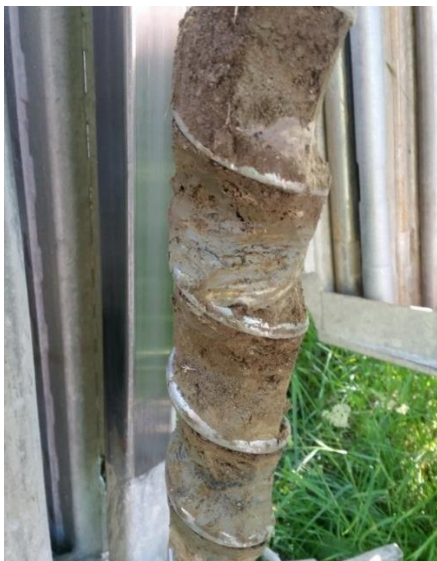
Fem av nio provpunkter utgjordes helt och hållet av naturlig mark. Den naturliga jorden utgjordes i huvudsak av lera och sand. Det naturliga materialet var i flertalet provpunkter mycket stenigt. I 4 av punkterna avbröts borrhningen på grund av block, sten eller berg som gjorde att skruvborren inte kunde komma ner djupare. Se Figur 4 för exempel på naturligt material.

Figur 4. Provmaterial (naturlig jord) från provpunkt 17S002M, 0–0,5 m under markytan. Fältanteckningar från jordprovtagningen finns redovisade i Bilaga 2.

Provpunkt 17S002M			
Djup under ref. yta, markyta	Preliminär jordartsbestämning	Prov	Anmärkning (färg, lukt, etc.)
0-0,5	Na/stleSa	Ja	Mörk sand
0,5-1	Na/leSi	Ja	Rödbrun silt
1-2	Na/stgrleSa	Ja	Lite blött vid 1,5
