Vibrationsmätning från tunnelbana, Rev B

Mätning av stömljud och vibrationer från tunnelbana i Hagsätra

Uppdragsgivare: Ikano Bostad AB

Rapportnummer: 19207-2-1B

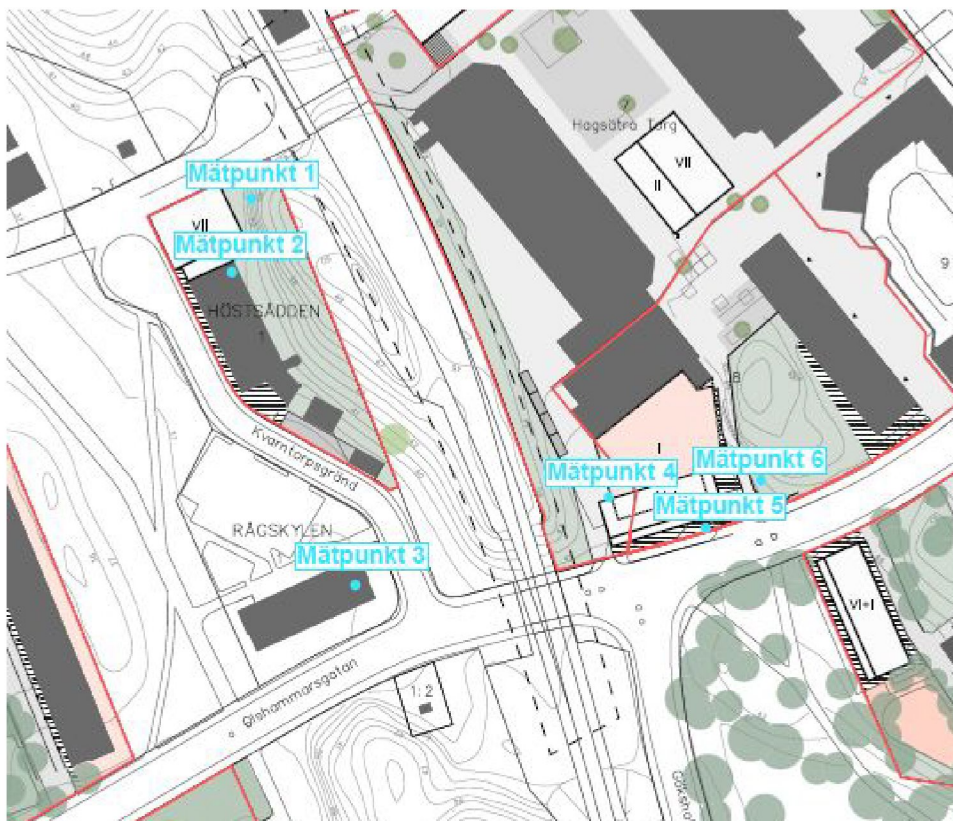
Figur 1 Situationsplan (daterad 2020-04-01) för planerade byggnader i Hagsätra. I mitten av bilden kan tunnelbanespåren ses. De turkosa markeringarna är mätpunkterna.

I Hagsätra planeras ett antal byggnader att uppföras. Vissa av dessa placeras nära tunnelbanespåret. Vibrations- samt ljudmätningar utfördes på 6 olika mätpunkter vid två tillfällen. Läget av de planerade husen samt mätpunkter ses i Figur 1.

Mätningar utfördes på berggrunden (Mätpunkt 1 och Mätpunkt 6), i den lösa marken (Mätpunkt 5), på asfalt (Mätpunkt 4), på befintlig husgrund (Mätpunkt 4) samt i källaren (Mätpunkt 2 och 3) som ses i Figur 1. Ljudnivåer mättes simultant med vibrationer vid mätpunkt 2 och 3.
