## PM – JUTESPRÅNGET 9, STOCKHOLM

### MILJÖTEKNISK PROVTAGNING OCH ANALYS AV PORGAS UNDER BYGGNAD

Fastighet: Jutesprånget 9, Stockholm

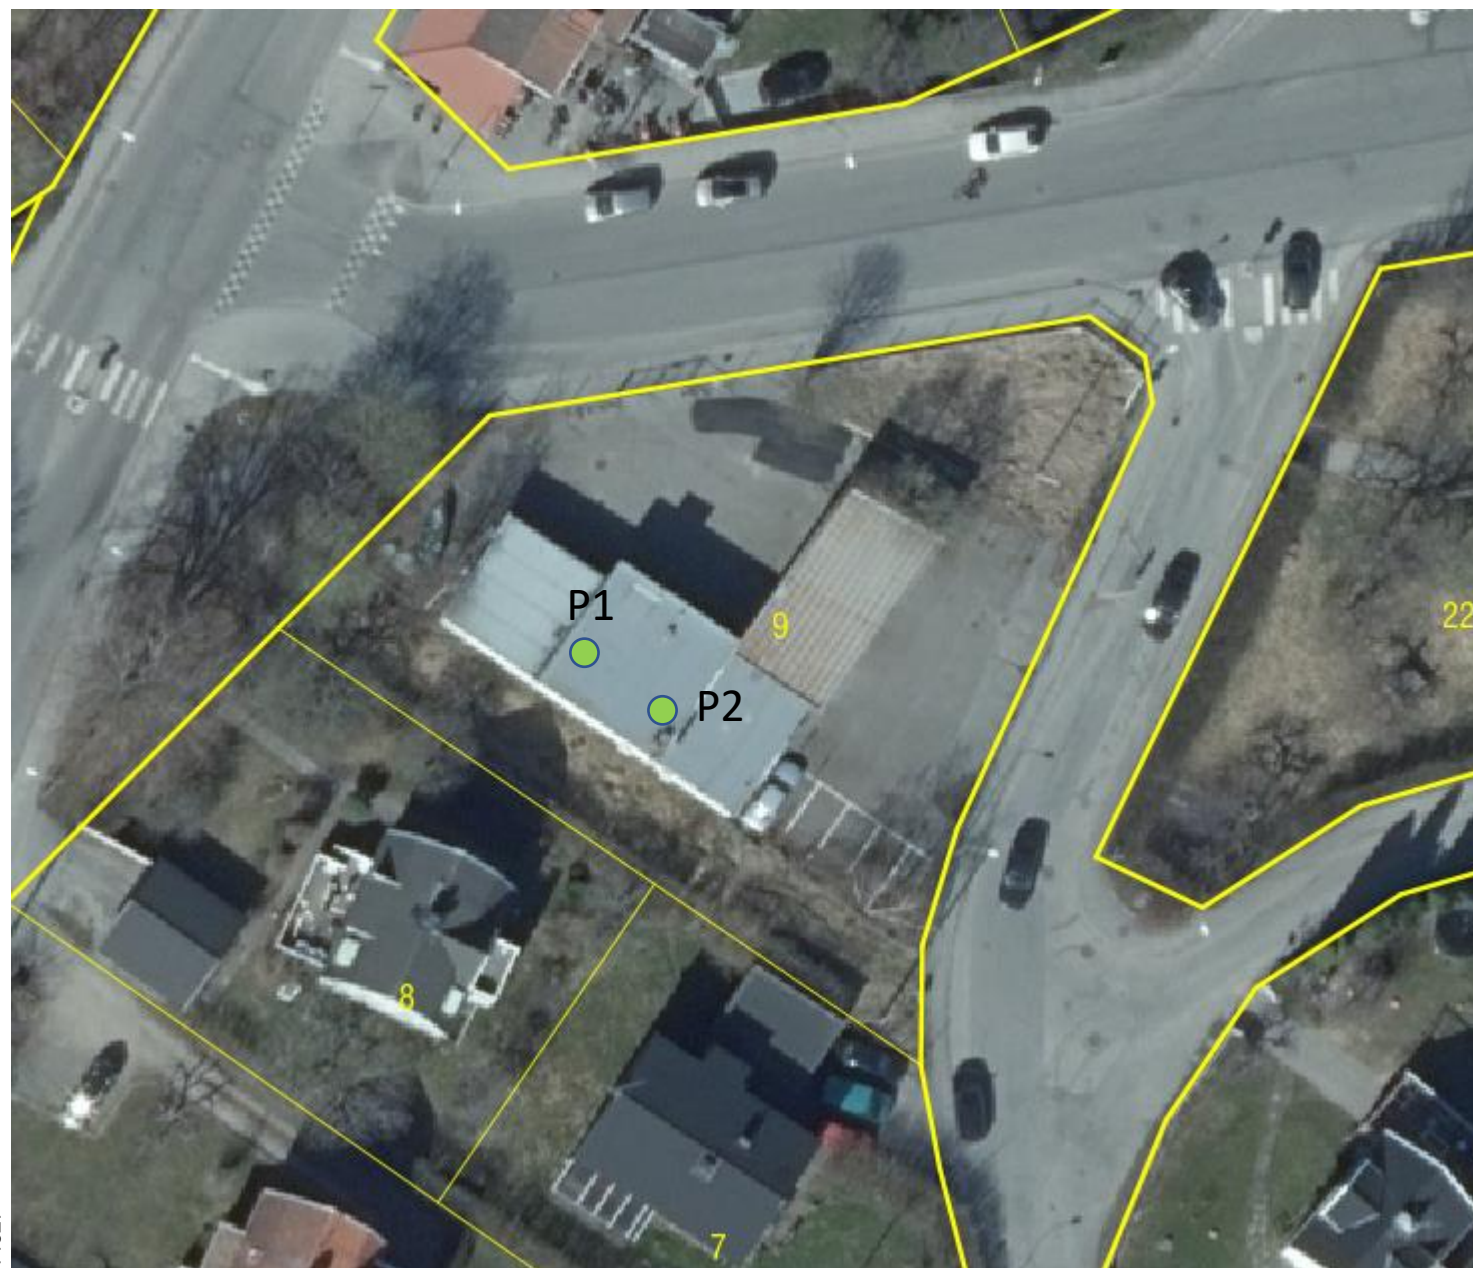
*Bilaga 1 Provpunkter*

Provpunkternas ungefärliga läge framgår av bilaga 1, planskiss över provpunkter.

Provtagning av porgas (under betongplatta) för bedömning av förekomst av flyktiga organiska ämnen under byggnad.

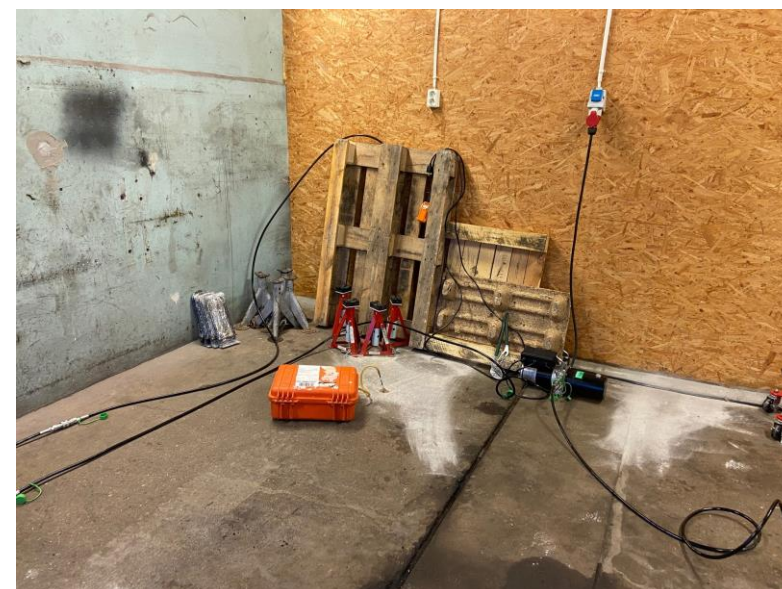
Punkt - P1

Porgasprovtagningen genomfördes 2022-01-19 i totalt 2st punkter inomhus under betongplattan genom borrarade hål om ca 12 mm.

Pumpad provtagning av porgas (luft) genomfördes med kalibrerad pump och adsorbentrör via slang, nedförd och tätad i borrarade hål genom plattan (se bilaga 1).
