Detaljplan för del av Hjorthagen 1:3, Kolkajen inom Norra Djurgårdsstaden

VATTENGASVERKET KULTURHISTORISKT VÄRDEFULLA DELAR

Gasverket Kolkajen
PM kulturmiljö

2018-03-06 REV 2018-05-22

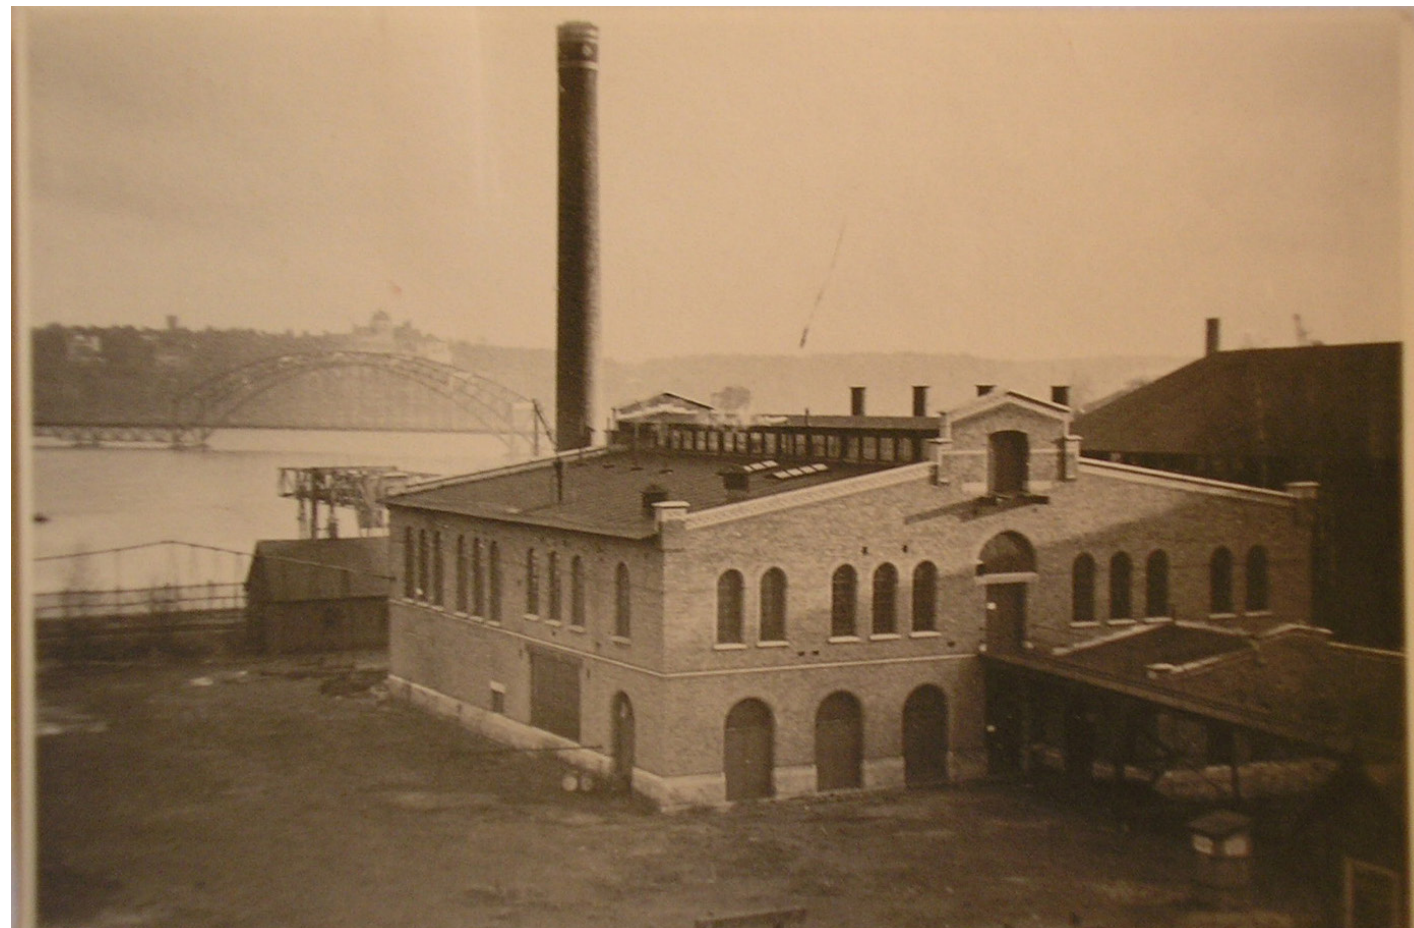
Vattengasverket från väster, sannolikt 1930-tal innan ombyggnaden. Notera lanterninen. Foto: okänd. Stockholms stadsarkiv

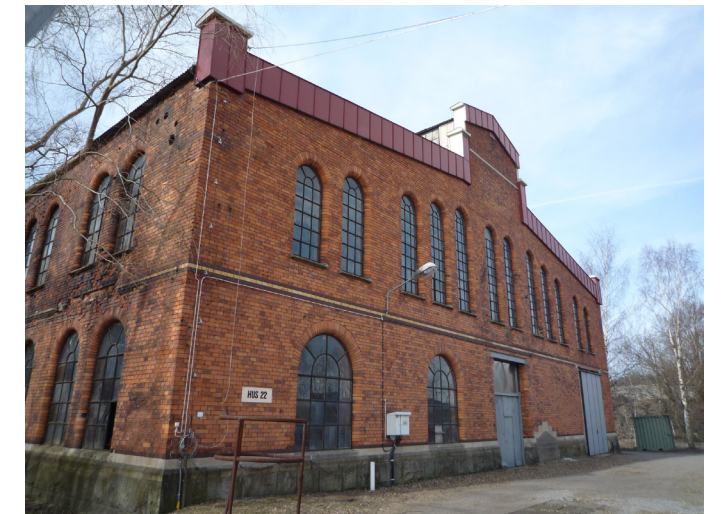
Östra fasaden. Porten i mitten ersattes 1939 (jmf ritning till vänster), porten längst till höger är sentida, dess muröppning förstörades 1968 när ångpannorna togs bort. Mellan portarna en igenmurad öppning i sockeln. Foto: Nyréns 2009

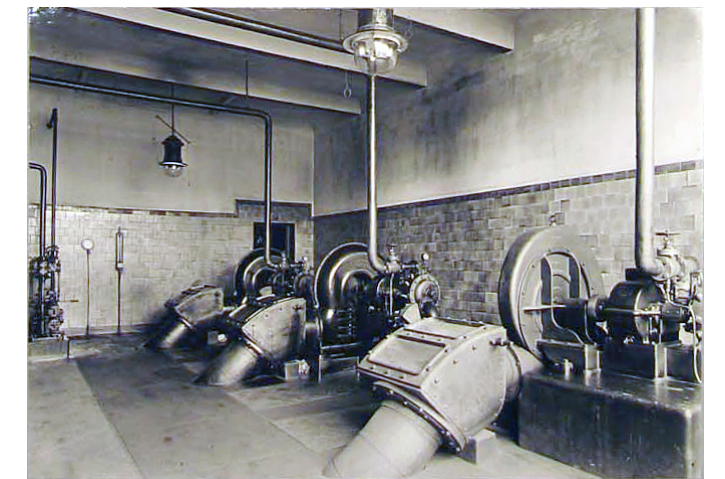
Maskinrummet 1914. Kaklet på väggarna är bevarat. Stockholms stadsmuseum

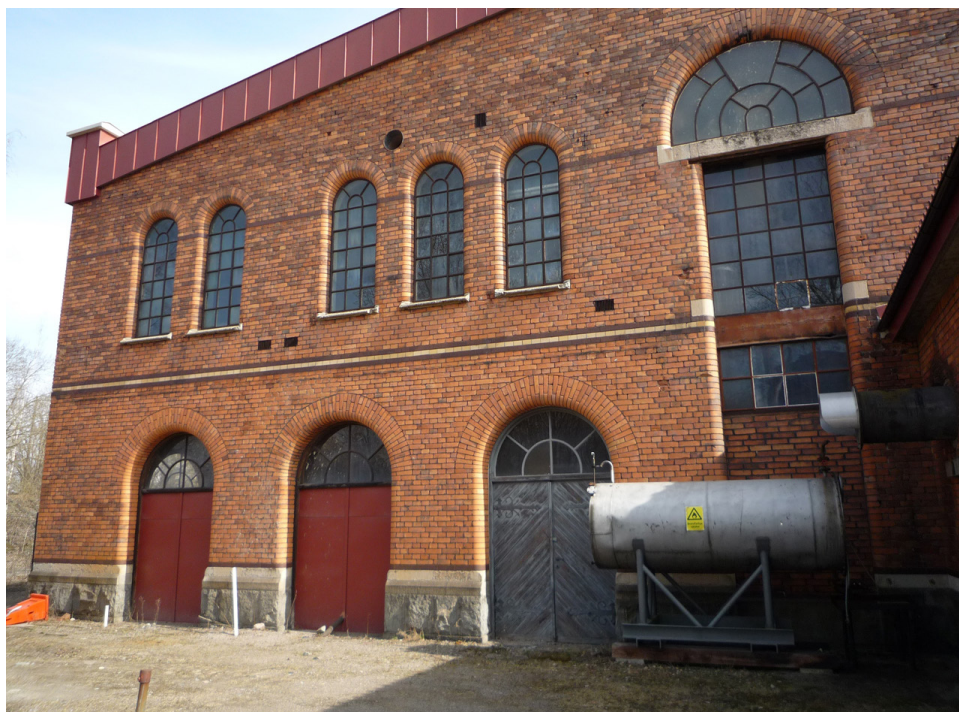
Västra fasaden. Den enda porten med ursprungliga dörrblad centralt i bild. Bakom tanken en sentida igenmurad öppning. Foto: Nyréns 2009

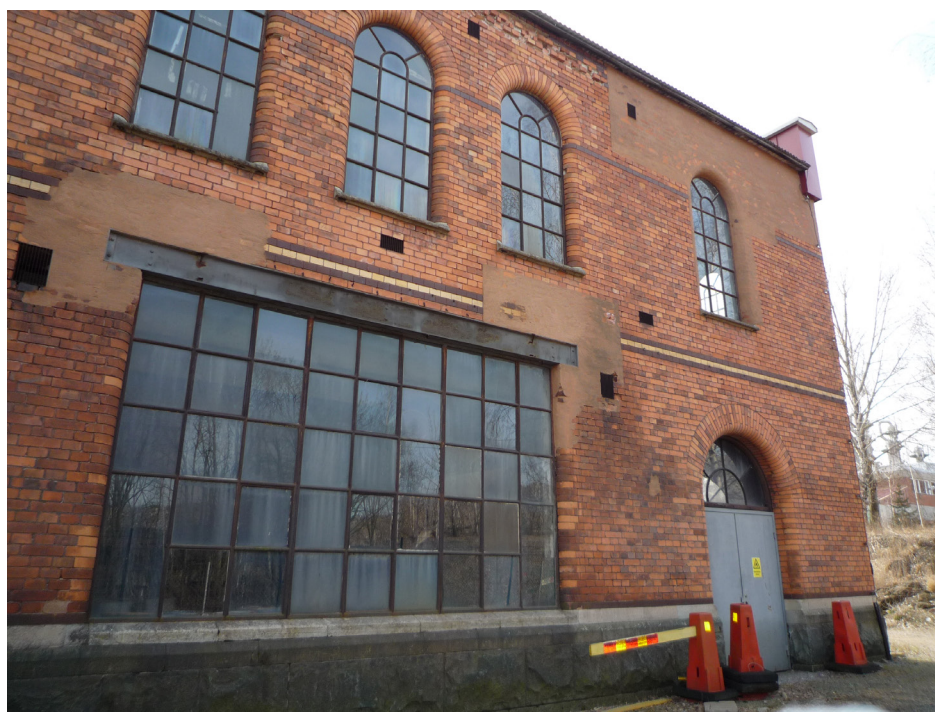
Norra fasaden. Fönster till maskinrummet med stålbalk sannolikt ursprungligt. Dörrblad till tjärrum 1968 eller senare. Foto: Nyréns 2009

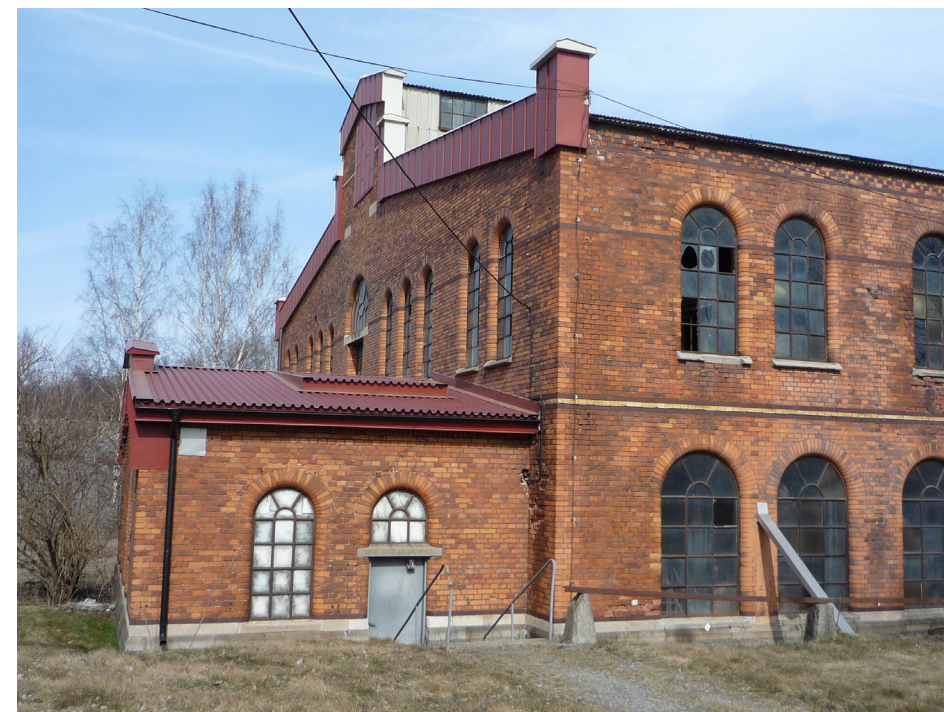
Södra fasaden. Den lägre delen var ursprungligen pumphus. Lanterninen kläddes in 1939. Plåtinklädning och tak sentida. Foto: Nyréns 2009

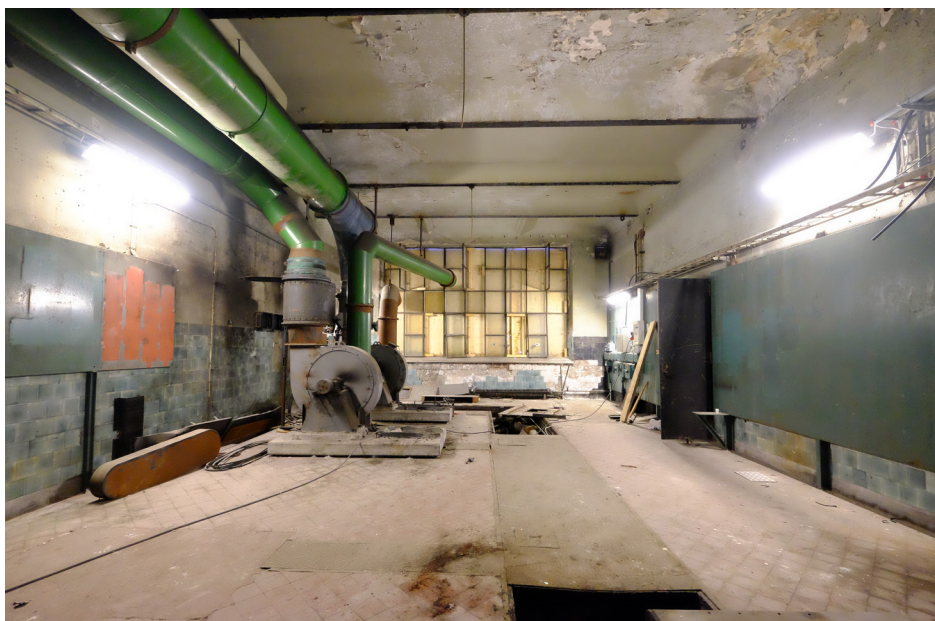
Maskinrummet. Ursprungligt kakel på väggarna samt ursprunglig fönsterbänk i metall. Foto: Nyréns 2018

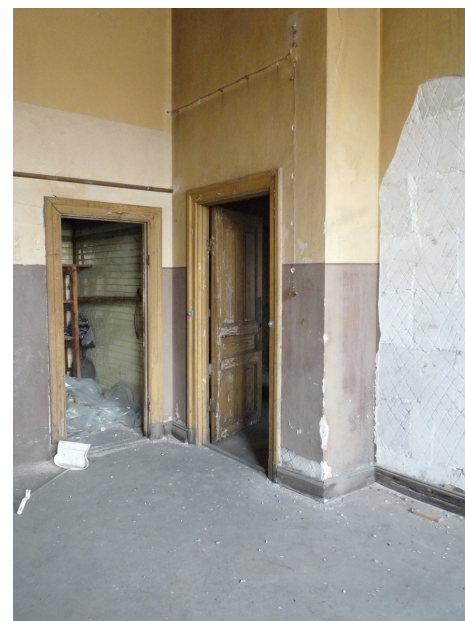
Kontorsdelen. Ursprungliga spegeldörrar, färgsättning och snickerier. Foto: Nyréns 2009

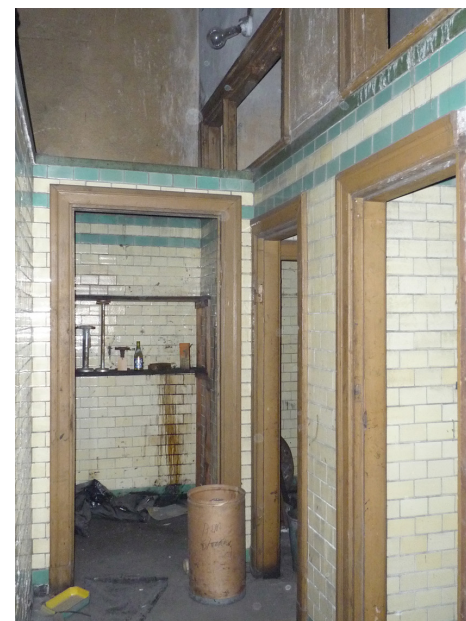
Kontorsdelen. Ursprungligt beklädnadstegel och snickerier. Foto: Nyréns 2009

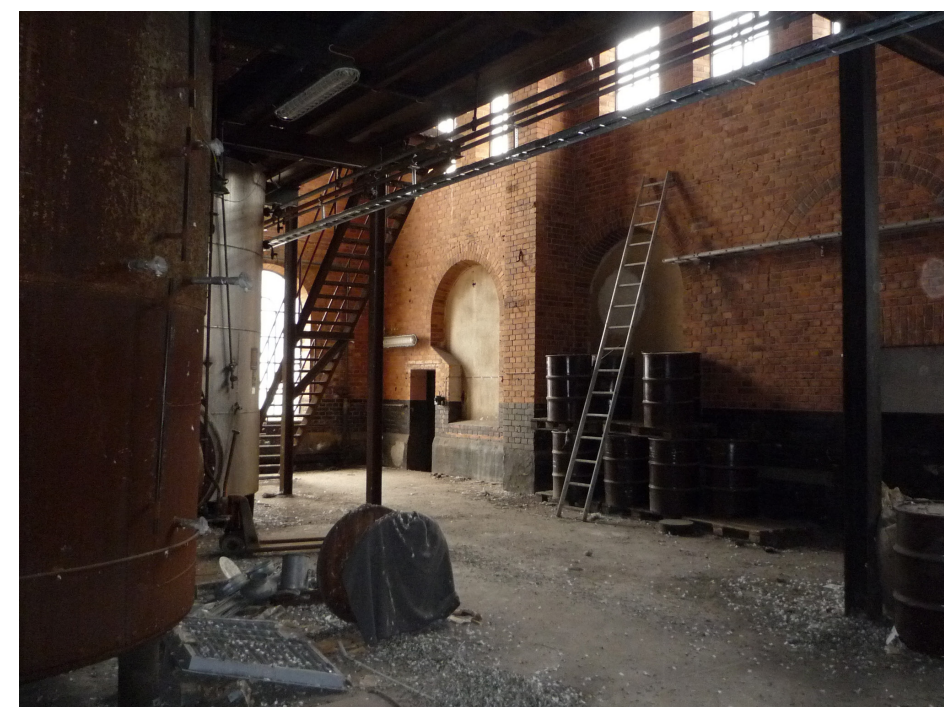
Igenmurade öppningar mellan generatorrummet och pumphuset (den lägre byggnadskroppen). Foto: Nyréns 2009

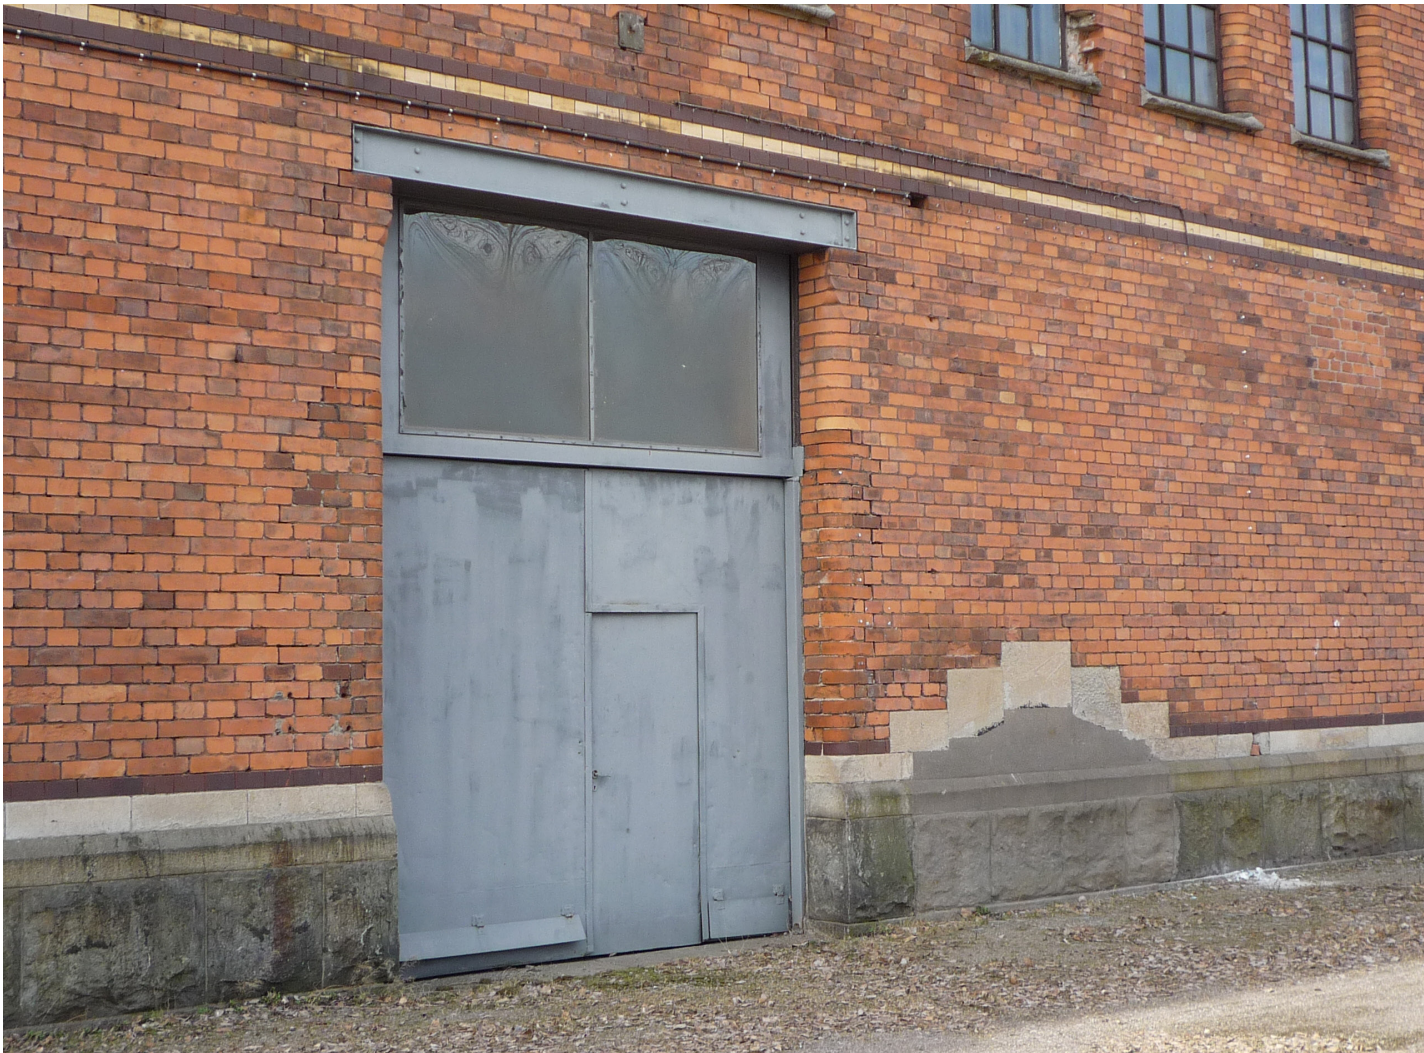
Östra fasaden. Port från ombyggnaden 1938-40. Muröppningen till höger om porten murades sannolikt igen vid samma tillfälle. Den pågjutna betongen har getts samma utformning om den omgivande granitsockeln. Foto: Nyréns 2009

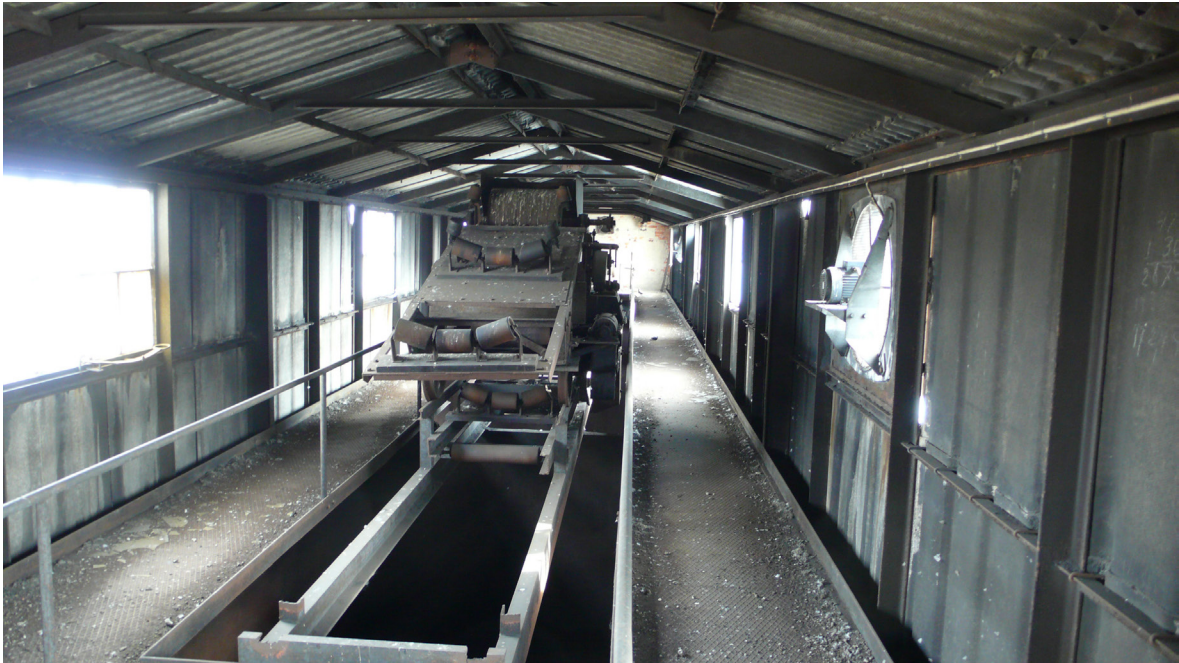
Flyttbar avlastare i lanterninen. Foto: Nyréns 2009

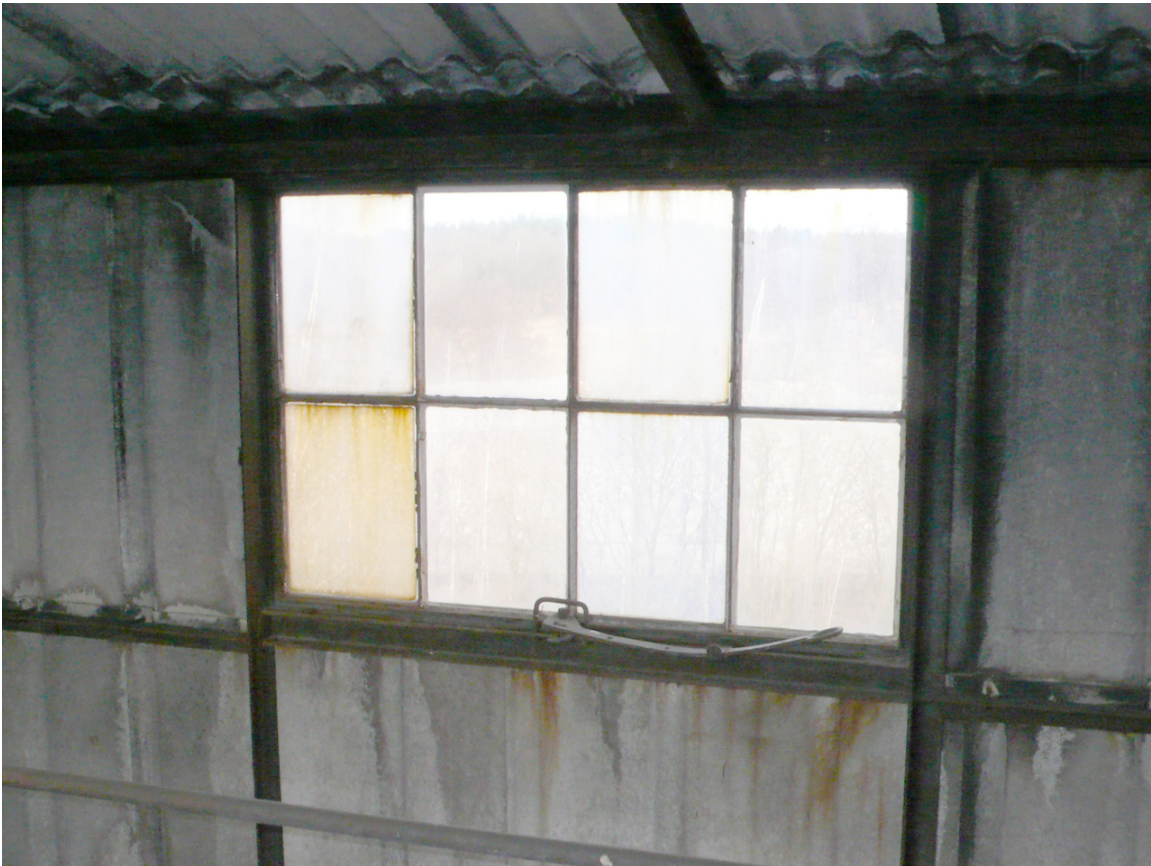
Fönster i lanterninen.
Foto: Nyréns 2009

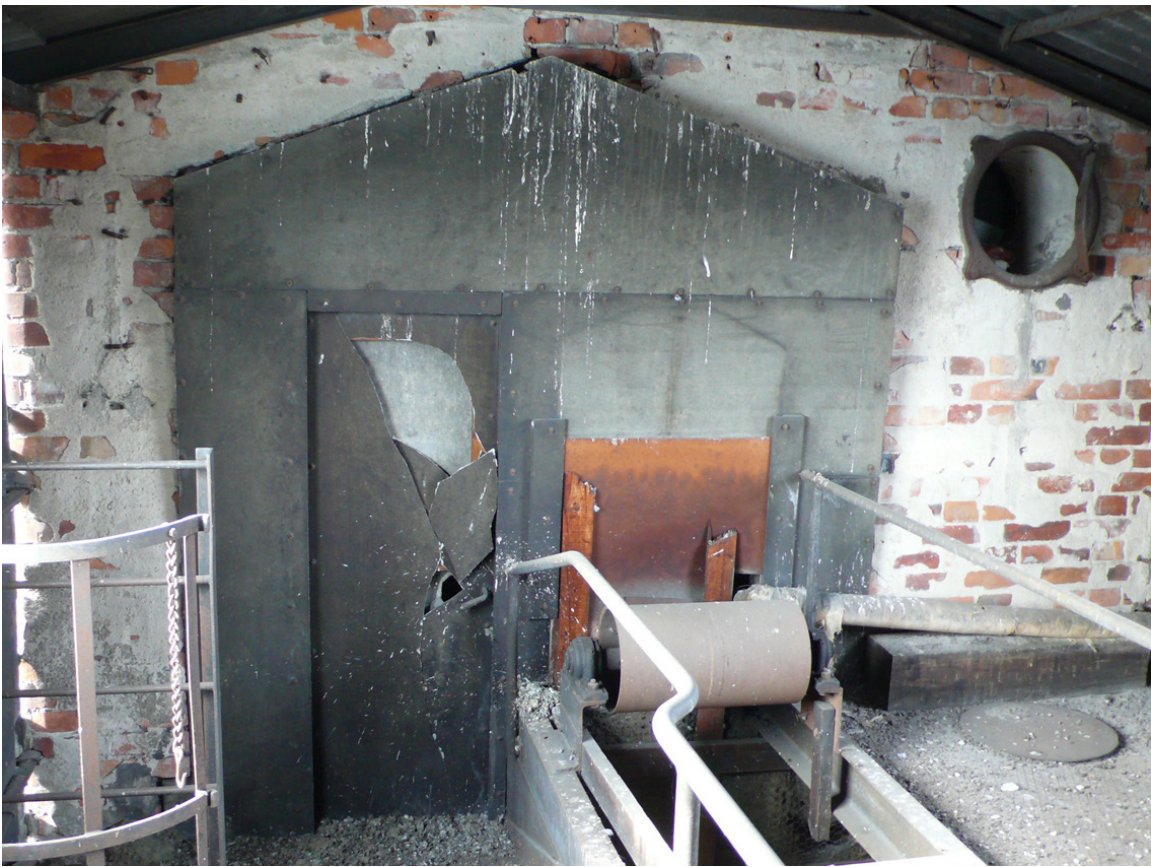
Vid ombyggnaden ersattes ett fönster i lanterninens västra del med koksintaget (idag igensatt). Foto: Nyréns 2009

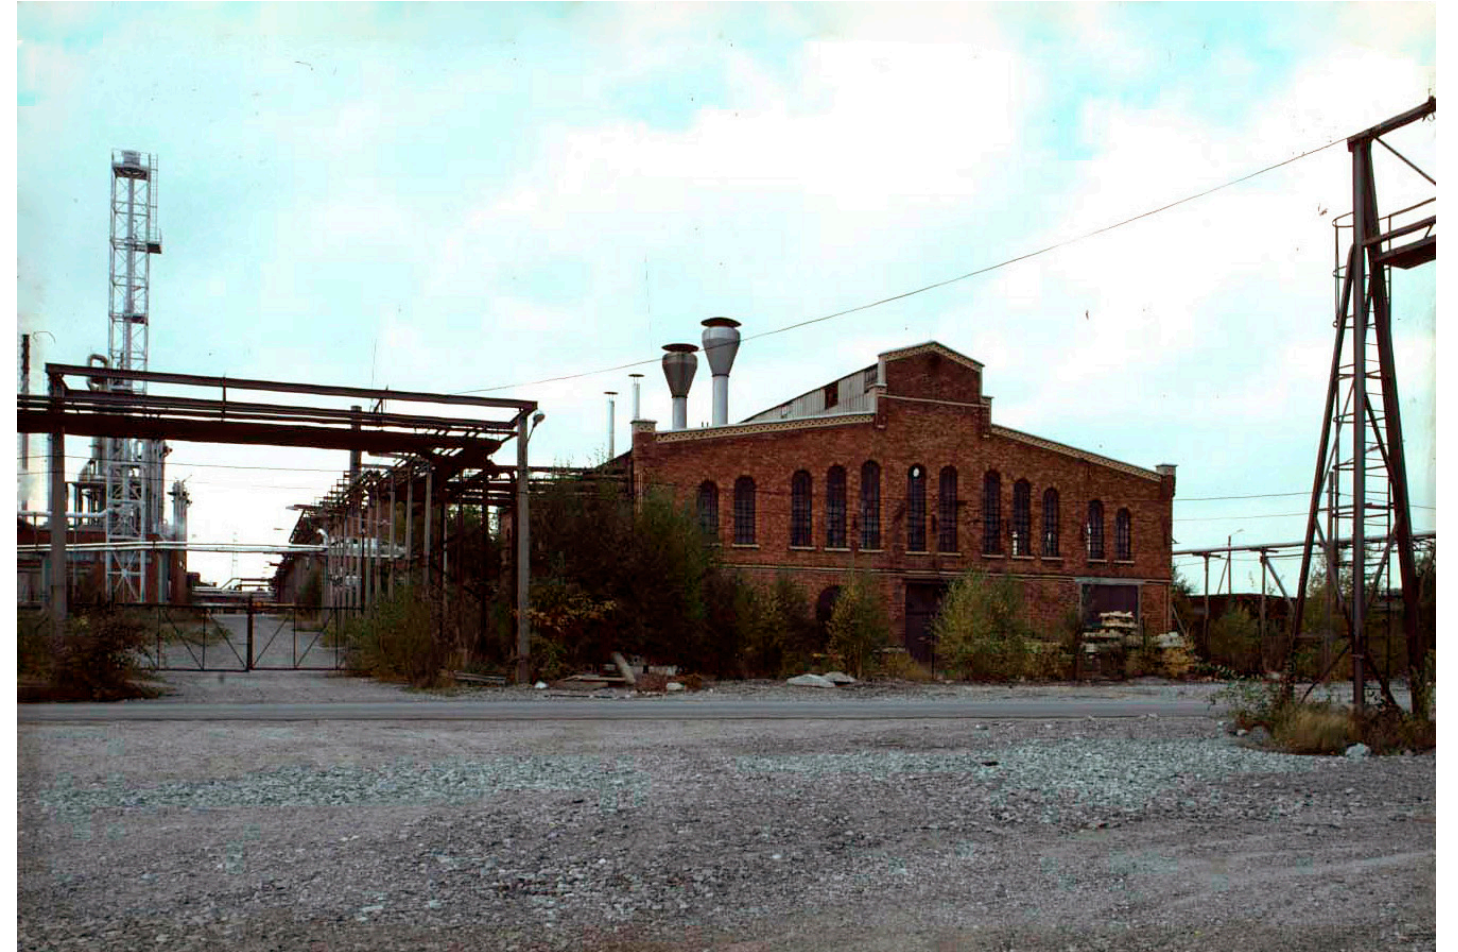
Vattengasverket från öster 1982. Större förändringar exteriört vid ombyggnaden 1968 var rivning av koksbandet och skorstenen, förändring av två skorstenar på södra takfallet samt portbyten. Spaltgasverket (efterföljaren till experimentverket) till vänster i bild. Foto: okänd. Källa: SSM

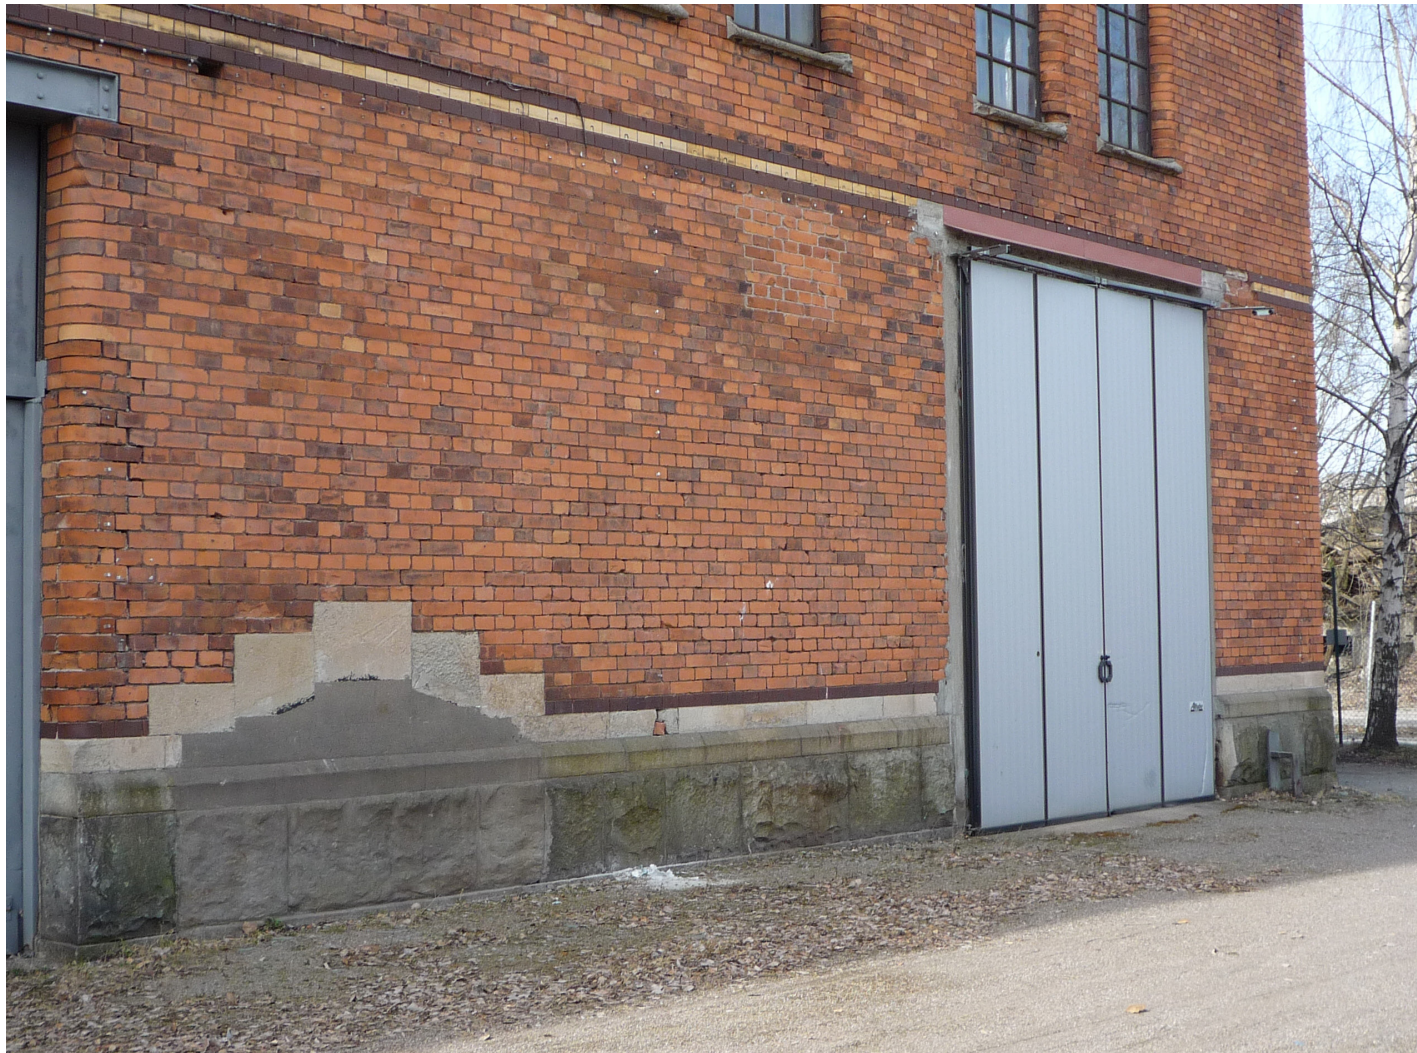
Östra fasaden. Porten till höger i bild är sentida, dess muröppning förstörades sannolikt 1968 i samband med att ångpannorna togs bort. Foto: Nyréns 2009

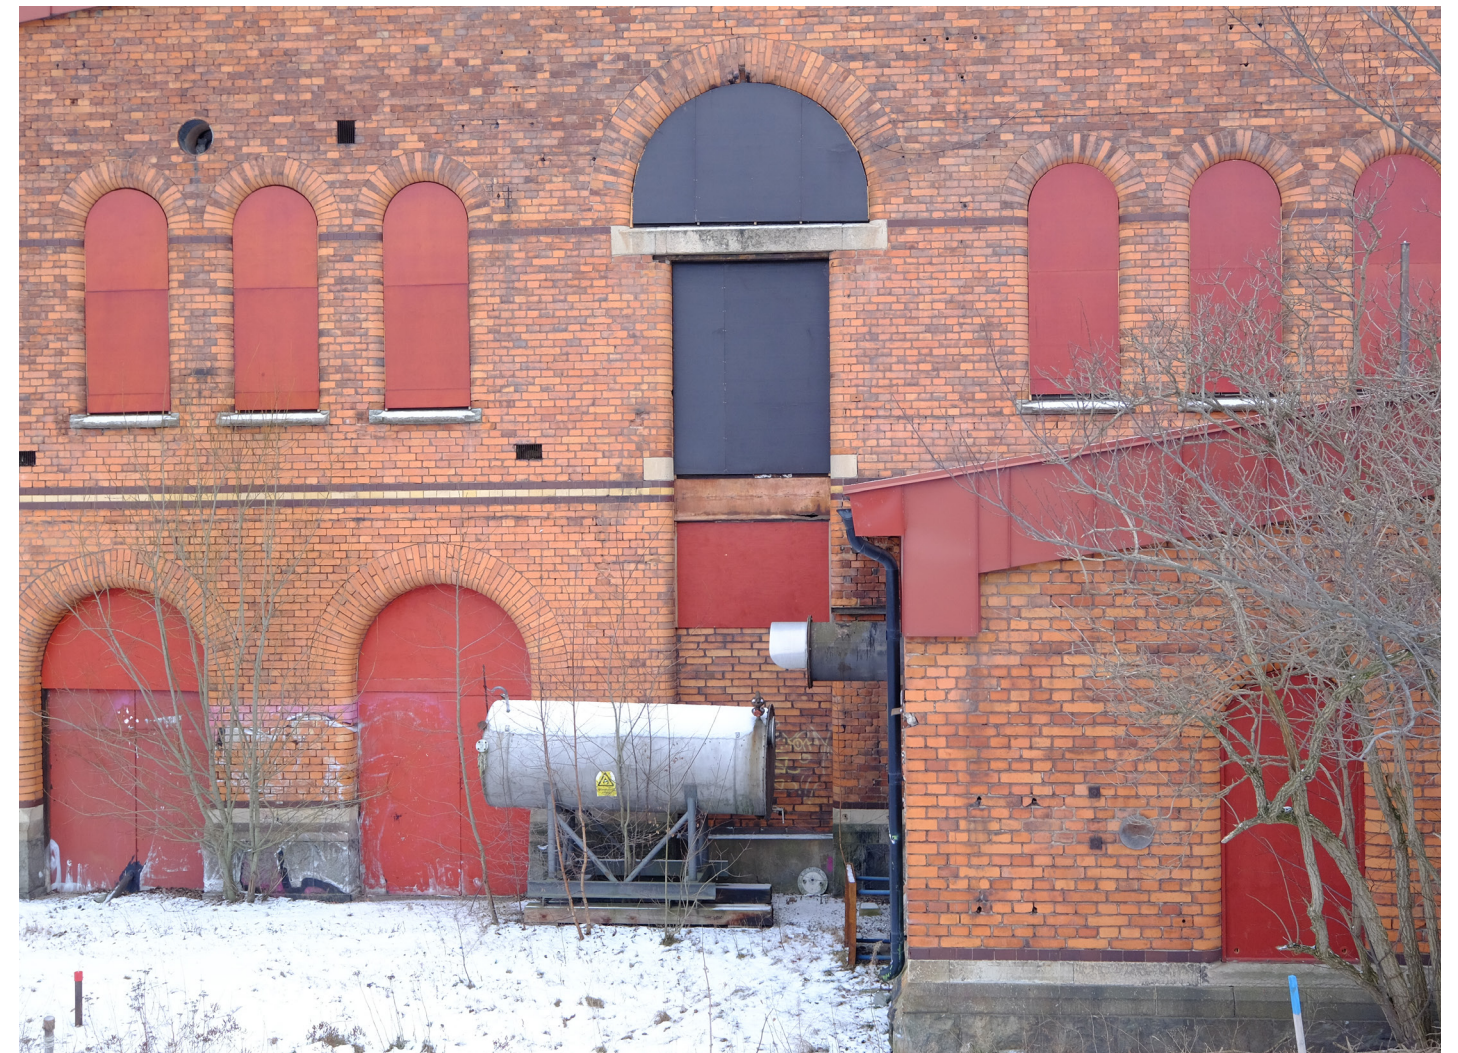
Västra fasaden. En port centralt i bild murades igen och en plattform framför kläddes in i plåt 1968. Ovanpå tillkom en större rördragning, varav enbart en liten bit finns kvar. Även plattformen och dess inklädnad har senare tagits bort. Foto: Nyréns 2018

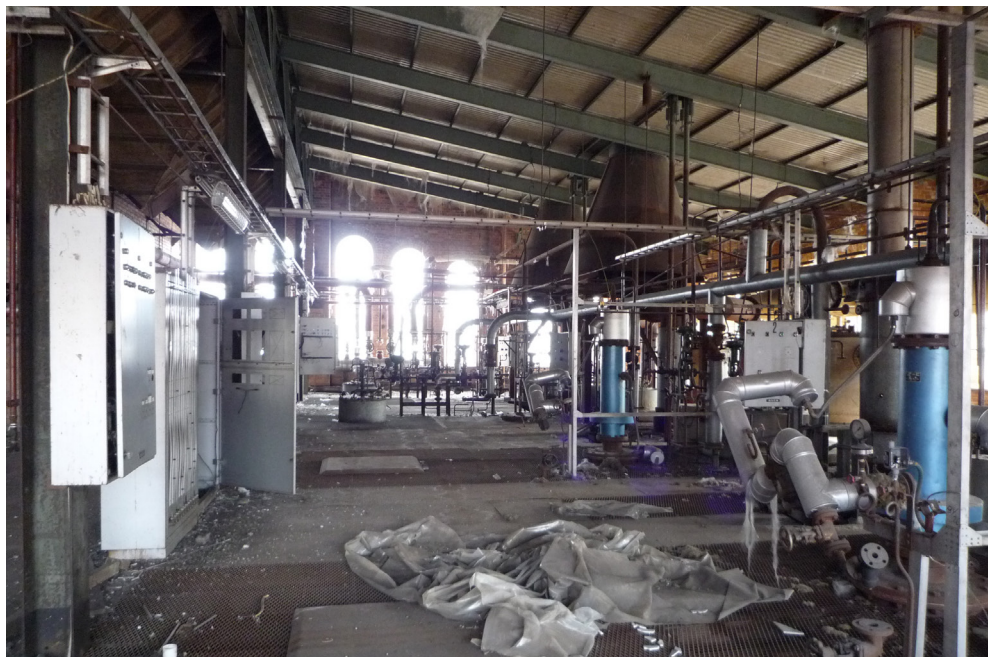
Manöverplan. Taket byttes till plåt 1968. Foto: Nyréns 2009
