BESIKTNINGSRAPPORT BERG

Företag
Treeline Consulting AB
Kund
HEBA Fastighets AB

Spöksonaten 1

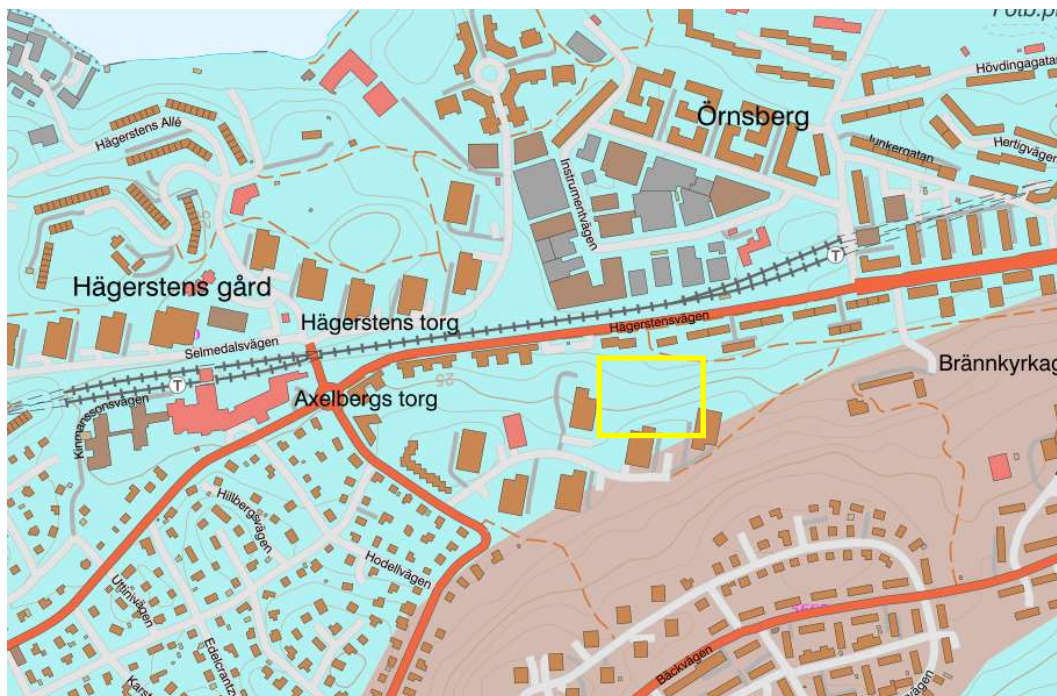
Det undersökta området är beläget mellan Gösta Ekmans väg och Hägerstensvägen i Hägersten söder om Stockholm, se bild nedan. Berggrunden utgörs enligt SGU Kartvisaren "Berggrund 1:50 000 - 1:250 000" av omvandlade sedimentära och intrusiva bergarter tillhörande den Svekokarelska orogenen. Granatådergnejser och skiffergnejser utgör de viktigaste leden inom Stockholmsregionens sedimentådergnejser (Stålhös, 1969). Denna ådergnejsomvandlande sedimentära bergart utgörs av glimmerrika och kvarts-fältspatrika led som växlar i cm-skala.

Figur 4.1 – Utdrag ur SGU Kartvisaren "Berggrund 1:50 000 - 1:250 000" Ljusblå färg är beskrivet som: 5850; Vacka; Svekokarelska orogenen, metamorf intrusiv- och ytbergart 1,92-1,87 miljarder år. Ljusbrun färg är beskrivet som: 5665; Granodiorit-granit; Svekokarelska orogenen metamorf intrusiv- och ytbergart 1,92-1,87 miljarder år. Streckade linjer markerar tektonisk foliation. Gul rektangel visar ungefärligt undersökt område vilket är beläget norr om fastigheterna Gösta Ekmans väg 31-33 och 35-37.

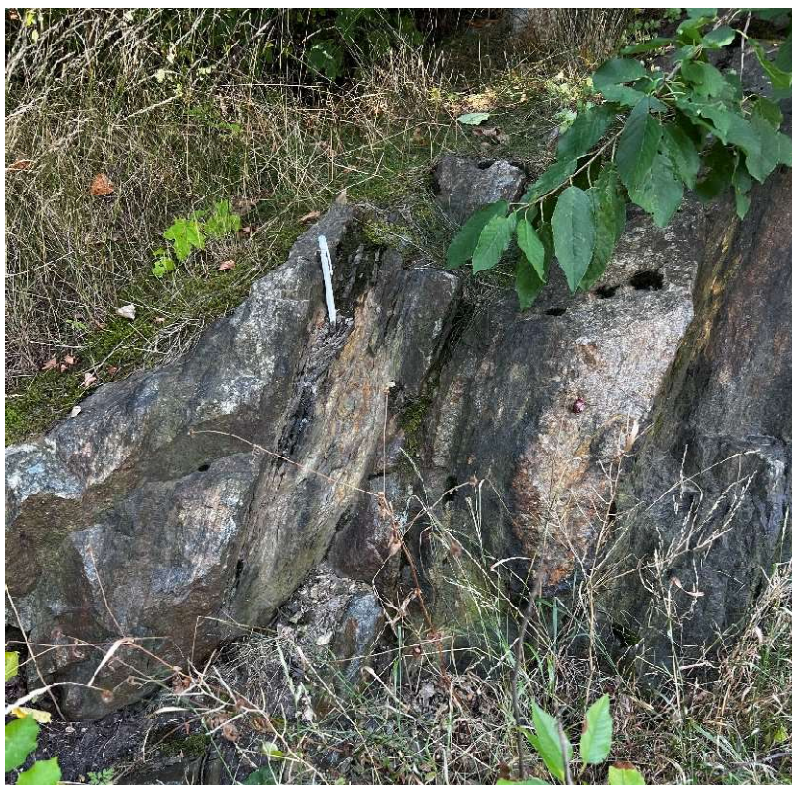
Bergartsgränsen mellan sedimentådergnejs och granodiorit-granit är enligt SGU Kartvisare tolkad att vara belägen strax söder om det undersökta området vid de två fastigheterna på Gösta Ekmans väg 31-37. En mindre håll söder om fastigheten Gösta Ekmans väg 31 utgörs av en gnejs med växellagrade finkorniga biotitrika och mer grovkorniga kvarts-fältspatrika band indikerar att bergartsgränsen är lokaliserad ytterligare längre söderut och troligen inte har någon påverkan på det aktuella området.

Figur 5.1 – Häll av sedimentådergnejs vid gatan söder om fastigheten Gösta Ekmans väg 31.

Från besiktning av de exponerade hållarna bedöms bergkvalitet ur grundläggningssynpunkt vara god. Inga ihållande krosszoner eller andra problematiska strukturer har iakttagits. Sedimentådergnejsen är per definition en heterogen bergart vars strukturer kan växla snabbt och därmed utgöra problem vid grundläggning och bergschakt. För att säkerställa ovanstående bedömning kan ytterligare undersökningar i form av studier av borrhäls utföras. En syn av berget bör utföras av bergsakkunnig när bergrensning utförts innan bergschakt påbörjas. För framtida bergschaktsarbeten bör det redan under projekteringen beaktas behov av kompletterande bergförstärkning för att förhindra blockutfall.

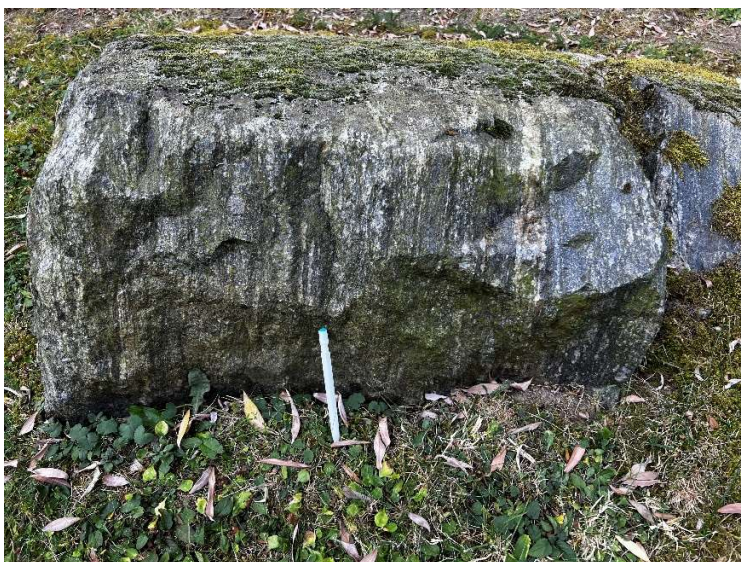
Figur 5.2 – En mindre häll av sedimentådergnejs i gräsmattan väster om Gösta Ekmans väg 31 med de växellagrade fin och grovkorniga lagren är brantstående.
