MUR - Markteknisk undersökningsrapport

Sätra 2:1, Björksätra station
Bredäng, Stockholm

BJÖRKSÄTRA STATION

GEOTEKNISK ÖVERSIKTLIG UNDERSÖKNING

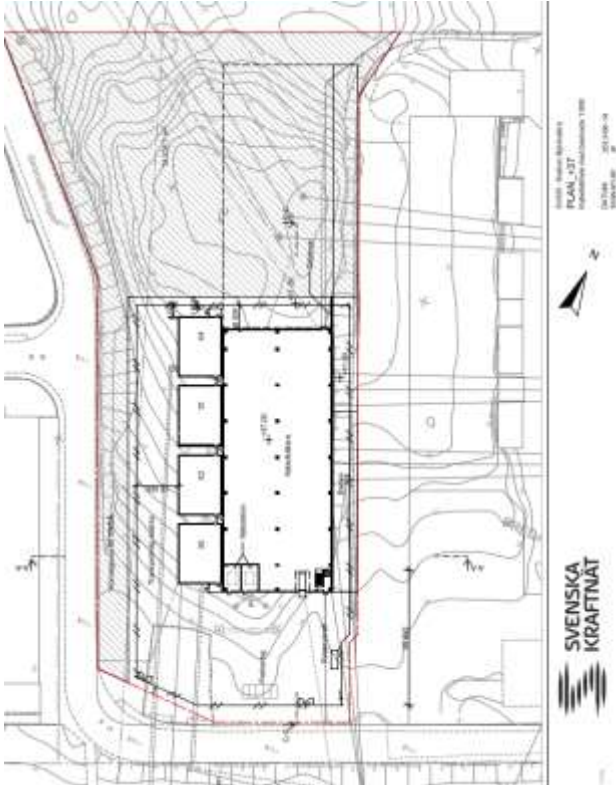
Figur 2: Skiss på förslagen placering av station (kund, 2023).

Inom aktuell fastighet och yta planeras att anläggas ny 400 kV-station, ett gasisolerat ställverk (GIS). Till denna station skall Ellevios station anslutas. Planerad anläggningsnivå är +37. Laster har ej angetts i detta skede. Se figur 2 nedan för tänkt placering av stationen.

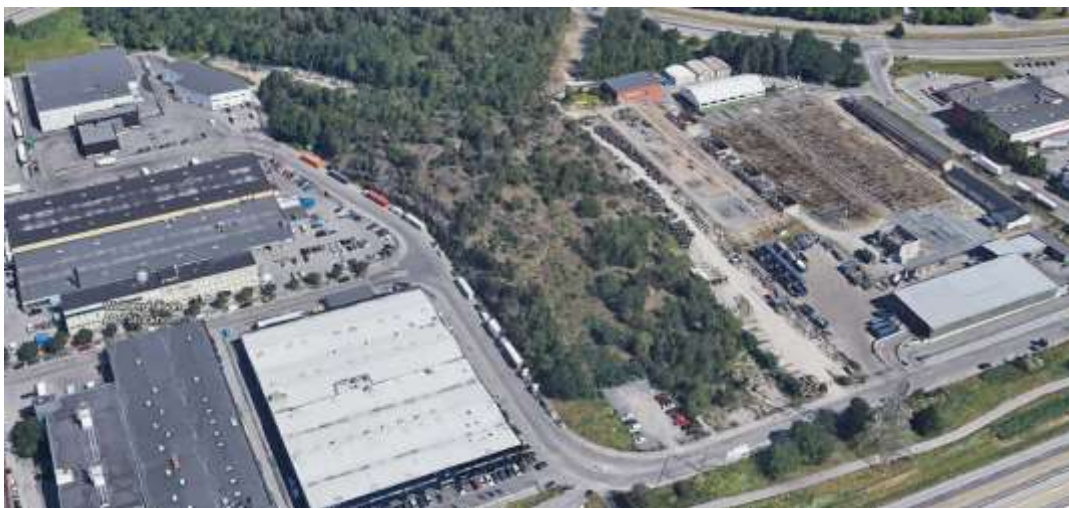
Figur 3: Flygfoto över aktuell yta (google earth, 2023).

I dagsläget består undersökningsområdet av kuperad mark med bergytor och trädbevuxna ytor. Inom södra delen av området finns idag en mindre asfalterad yta. Se figur 3.

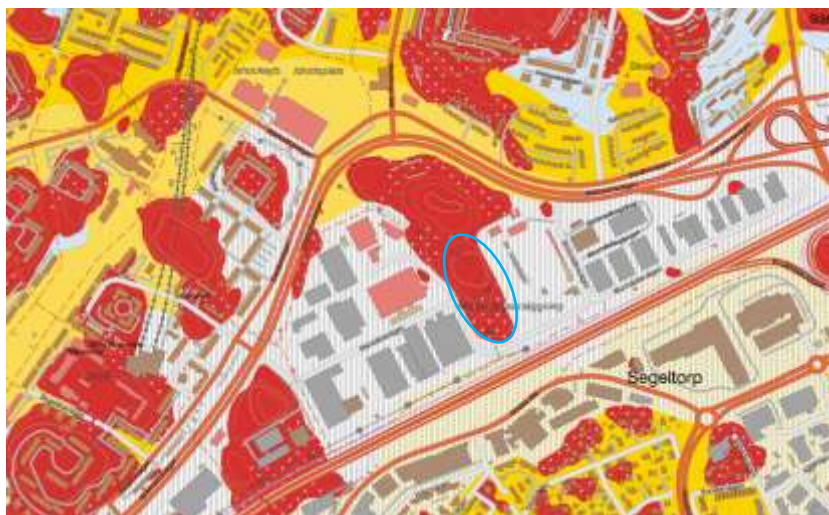
Figur 4: Jordartskartan, se blå markering (SGU, 2023).

Enligt SGUs jordartskarta utgörs jorden i huvudsak av urberg. Blå prickar påvisar moränjord. Se figur 4.

Generellt i nu utförda undersökningar utgörs marken överst av urberg, där det ställvis påträffas ett tunnare lager moränjord, alternativt små djup av ytlig mullhaltig jord.
