Vevstaken 29, Stockholm

Miljöundersökning, kompletterande provtagning

Författare	Isak Spett, Matilda Wiberg
Beställare:	Husab, Ludvig Milles
Konsultbolag:	Structor Miljöteknik AB
Uppdragsnamn:	Vevstaken 29, Stockholm. Miljöundersökning, kompletterande provtagning
Uppdragsnummer:	7296-001
Datum:	2022-09-28
Uppdragsledare:	Matilda Wiberg
Handläggare/utredare:	Isak Spett
Granskare:	Matilda Wiberg
Status:	Rapport

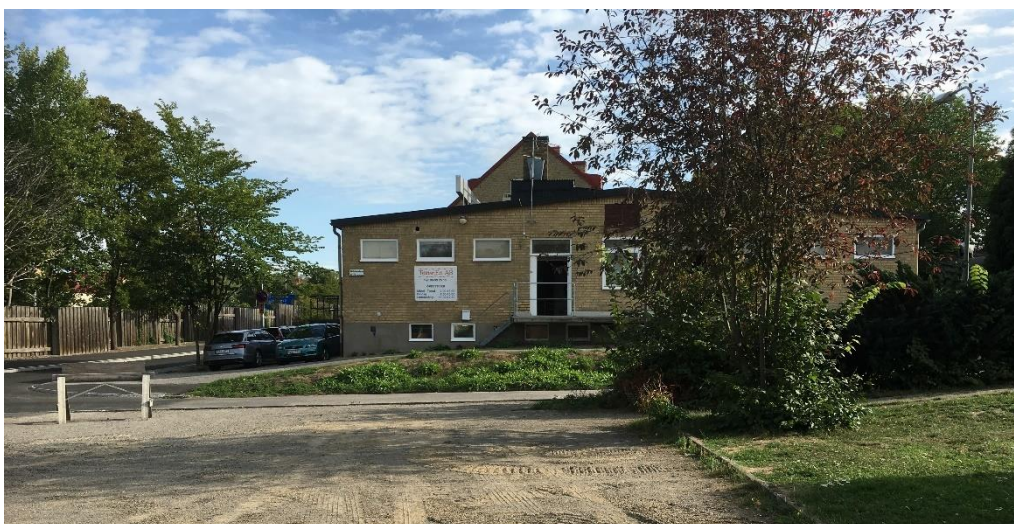
Figur 3.6 Foto tvätteribyggnaden på Vevstaken 29, i fotots framkant syns grusad yta och gräsmatta som tillhör Självstartaren 22. Tvätteribyggnaden ligger topografiskt högre än Självstartaren 22.

På Självstartaren 22 finns endast den befintliga kyrkobyggnaden. Byggnaden är uppförd i två plan ovan jord samt källarvåning, se figur 3.5. Tvätteribyggnaden på Vevstaken 29 är uppförd med en källarvåning. Det finns inga uppgifter om ledningsdragningar inne på fastigheterna.
