Riskbedömning och åtgärdsutredning för mark- och sedimentföroreningar

Detaljplan Beckholmen

Uppdrag:	Beckholmen – samordning och MKB
Uppdragsnummer:	30025907
Kund:	Kungliga Djurgårdsförvaltningen
Datum:	2024-09-05
Upprättad av:	Inger Poveda Björklund
Kontrollerad av:	Hanne Roovete, Nicole Österman

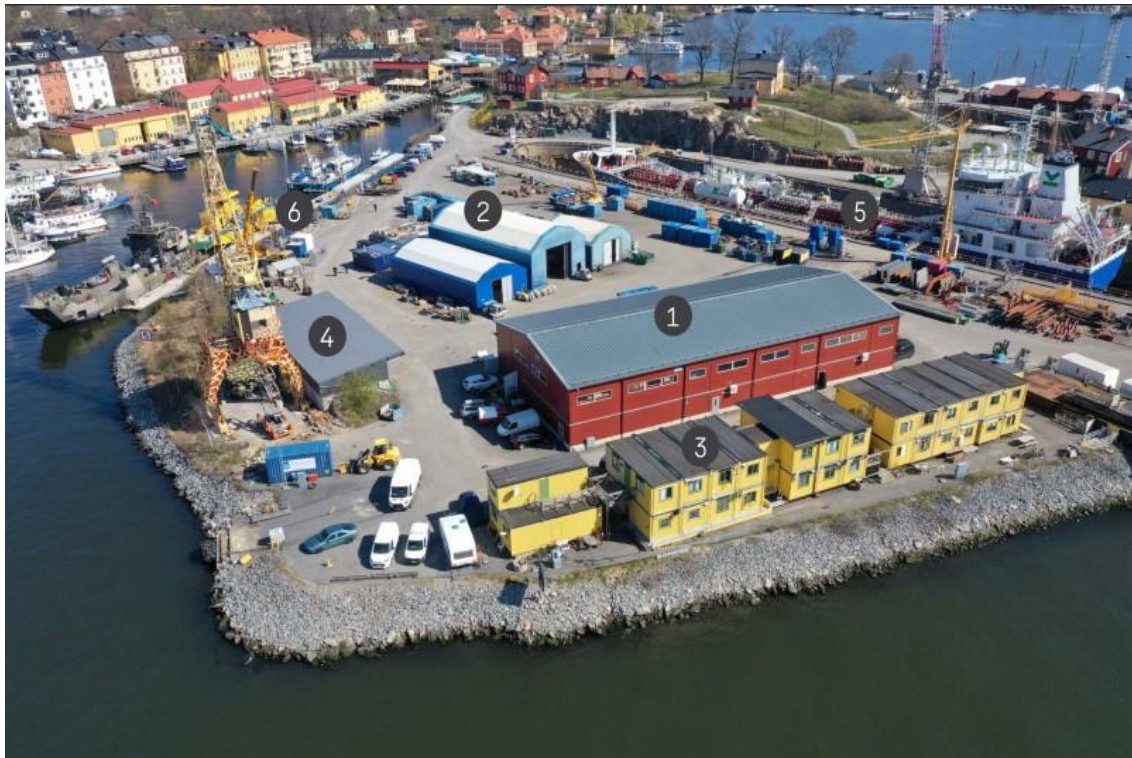
Figur 2-1. Byggnader och funktioner på Beckholmens västra sida. 1. Verkstadshall och förråd, 2. Tält och containrar, 3. Personalbodarna, 4. Miljöstation, 5. GV-dockan. 6. Pontonbrygga. Foto: Sweco, 2021.

Befintliga byggnader utgör ersättning för byggnader som revs i samband med marksaneringen. Den röda byggnaden (nr 1) är en tillfällig varvsbyggnad. I mitten på ön finns tillfälliga förvaringslösningar med tält och containrar (nr 2). De gula modulerna närmast i bild används som tillfälliga bostäder (nr 3). Byggnaden närmast lyftkranen (nr 4) används som varvets miljöstation. I bildens högra sida finns GV-dockan (nr 5) som används för reparationer av medelstora fartyg, främst östersjötrafik. Dockan är för närvarande 183/195 meter lång, 25 meter bred i underkant och 28,5 meter i överkant.

På öns norra sida mot Beckholmssundet finns en pontonbrygga som används för underhålls- och reparationsarbeten av medelstora fartyg (nr 6). Inom varvsområdet ligger också pumphuset GV (nr 1 i Figur 2-1) som används som kontorslokaler.

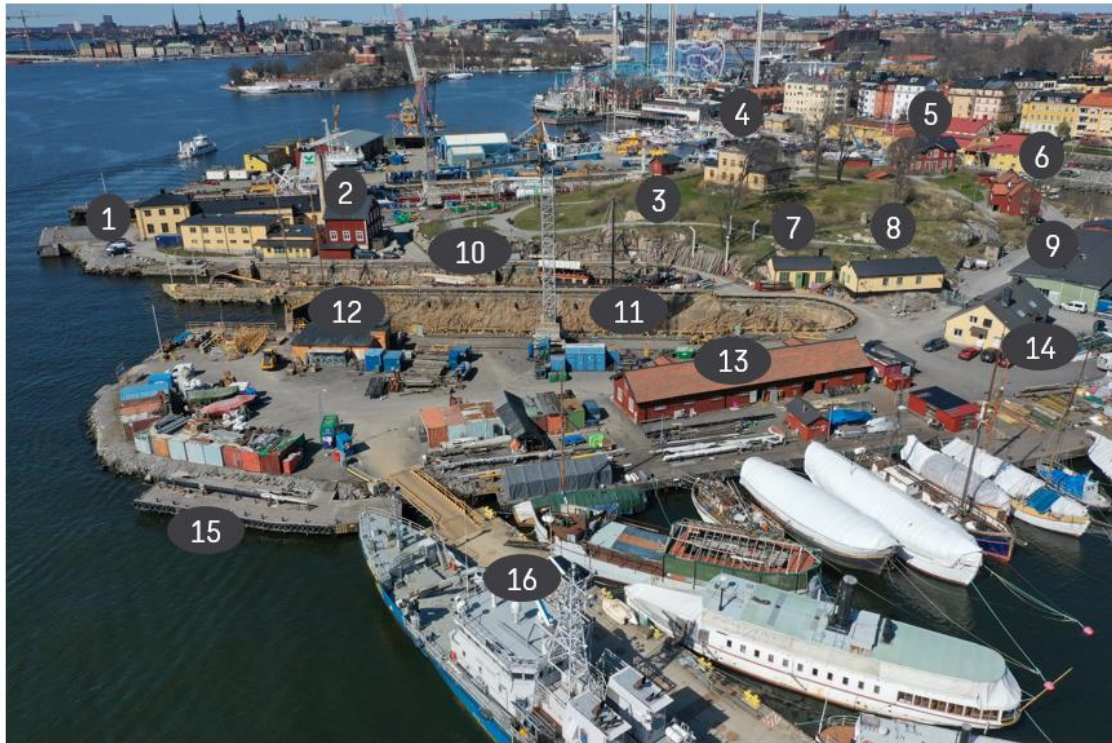
Figur 2-2. Byggnader och funktioner på Beckholmens östra sida. 1. Pumphus och pannhus, 2. Bostadshus 512, 3. Ateljén, 4. Stenvillan, 5. Hus 505, 6. Tjärmästarbostaden, 7. Smedjan, 8. Klockhuset, 9. Wasakonserveringen, 10. Västra dockan, 11. Östra dockan, 12. Lilla pumphuset, 13. Stöttboden, 14. Radarskolan, 15. Ro-ro-rampen, 16. Pontonbrygga. Foto: Sweco, 2021.

På Beckholmens östra sida finns ett 20-tal byggnader av olika typ och byggnadsminnesskydd. Byggnaderna är av varierande ålder, den äldsta, Tjärmästarbostaden (6) har grund från slutet av 1600-talet och den senaste, Wasakonserveringen (9), byggdes 1962 för konserveringen av "Vasas" trädetaljer. De flesta av de byggnadsminnesförklarade byggnaderna är grundlagda på berg eller uppförda före eller i inledningen av varvsepoken. Envåningsbyggnaden på nordöstra delen av ön (nr 9) byggdes 1961 vid bärgningen av regalskeppet Vasa. Byggnaderna på östra sidan ingår i förslag på detaljplan och behålls i sin nuvarande utformning. De olika byggnaderna visas i Figur 2-2.

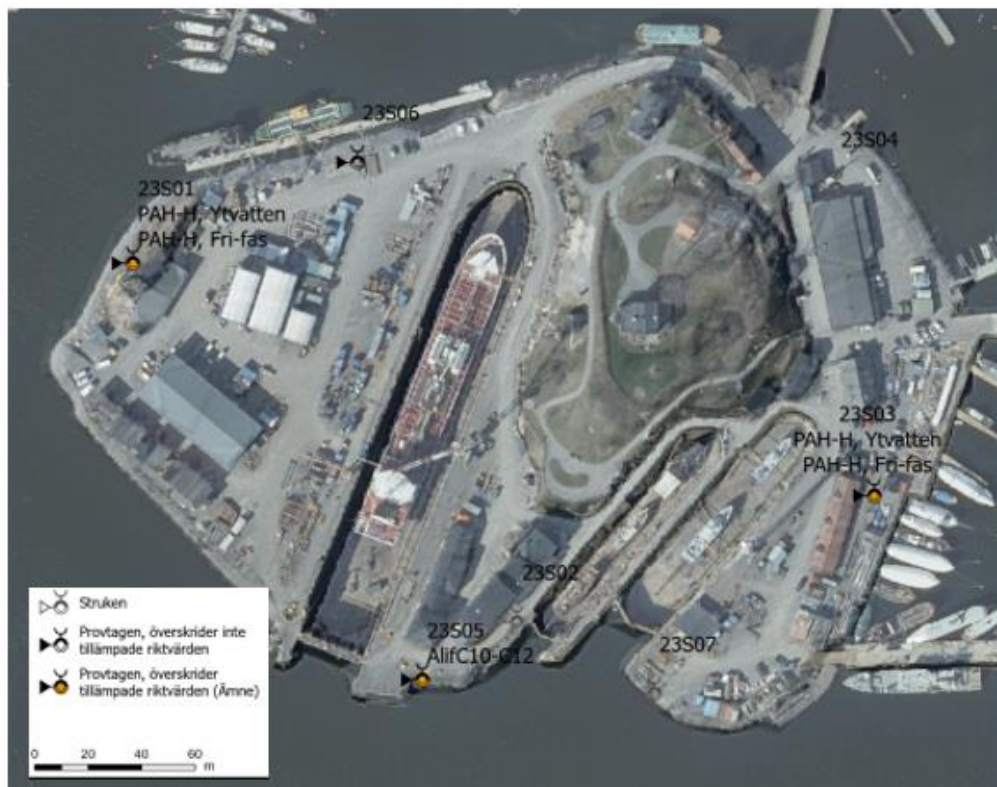
Figur 4-3. Provtagningspunkter för jord och grundvatten.

Under våren 2023 utfördes en översiktlig miljöteknisk markundersökning omfattande provtagning av jord. Syftet var att undersöka förekomst av metaller och PAH i förhöjda halter i jord och grundvatten utmed strandkanten samt översiktligt utreda möjlig spridning till Saltsjön. Provtagningen riktades mot områden nära strandkanten där den fartygsrelaterade verksamheten framför allt har bedrivits. Provtagning utfördes som störd provtagning med skruvprovtagare monterad på en geoteknisk borrhög. Samtliga prover uttogs i fyllnadsmassor som bestod av sandig fyllning med större stenar/block. Förekomsten av stenar och block gjorde att provtagning på större djup med skruvborr inte var möjligt. Provpunkterna visas i Figur 4-3.

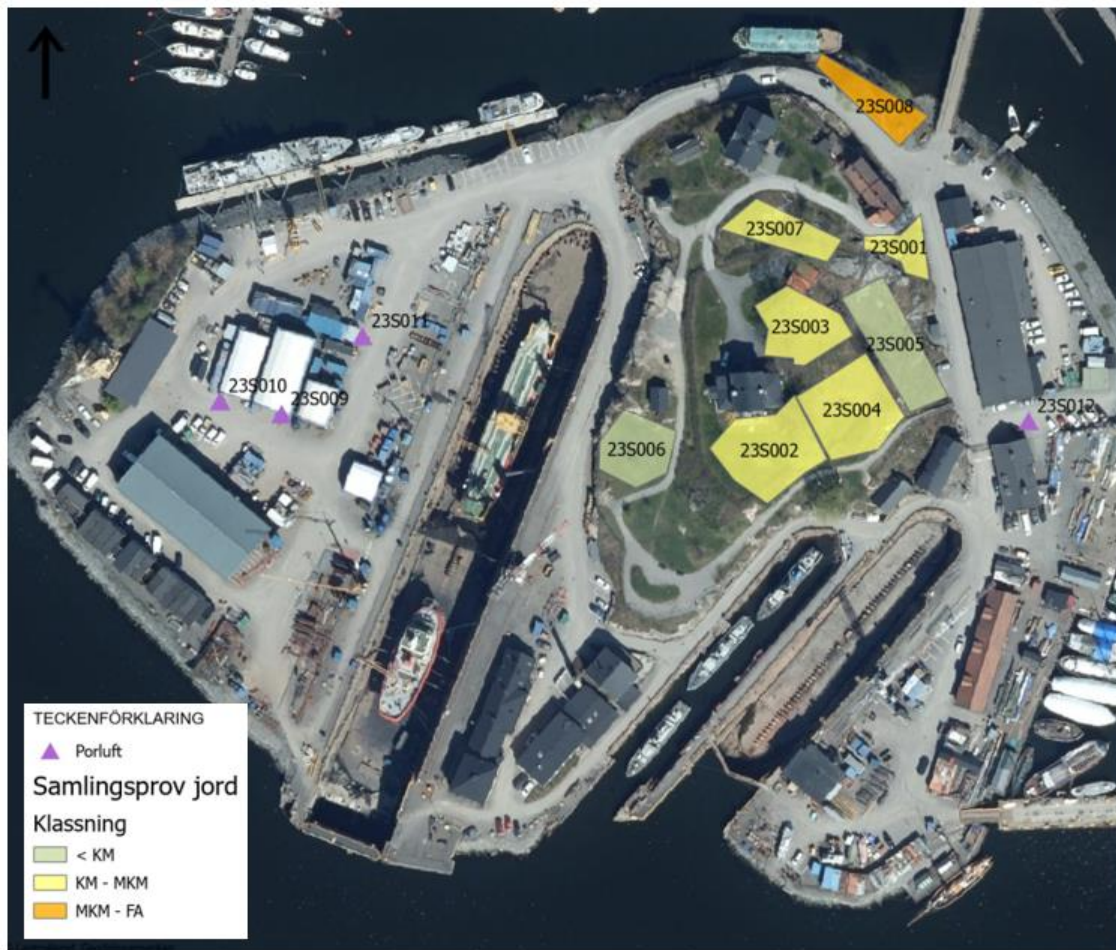
Figur 4-4. Situationskarta över placering av porluftsror och samlingsprov för yttliga jordprov.

Provtagning av porgaser i mark utfördes i december 2023 och i juli 2024 för att kontrollera om de lättflyktiga restföreningarna som lämnats kvar i området, och som kan finnas i både mark och grundvatten, kan komma att utgöra en risk för människor. Undersökningen gjordes i områden där nya byggnader planeras på västra sidan och på östra sidan. Porluften mättes cirka en meter under markytan, under hårdgjord mark (asfalt). Provtagning utfördes endast i två provpunkter (23S010, 23S011) på västra sidan av ön (se Figur 4-4). 23S009 installerades i syfte att kunna utföra ytterligare provtagningar om porluftsprover skulle visa på höga föroreningshalter och 23S012 installerades för att möjliggöra framtida undersökningar av kvarlämnade föroreningar.

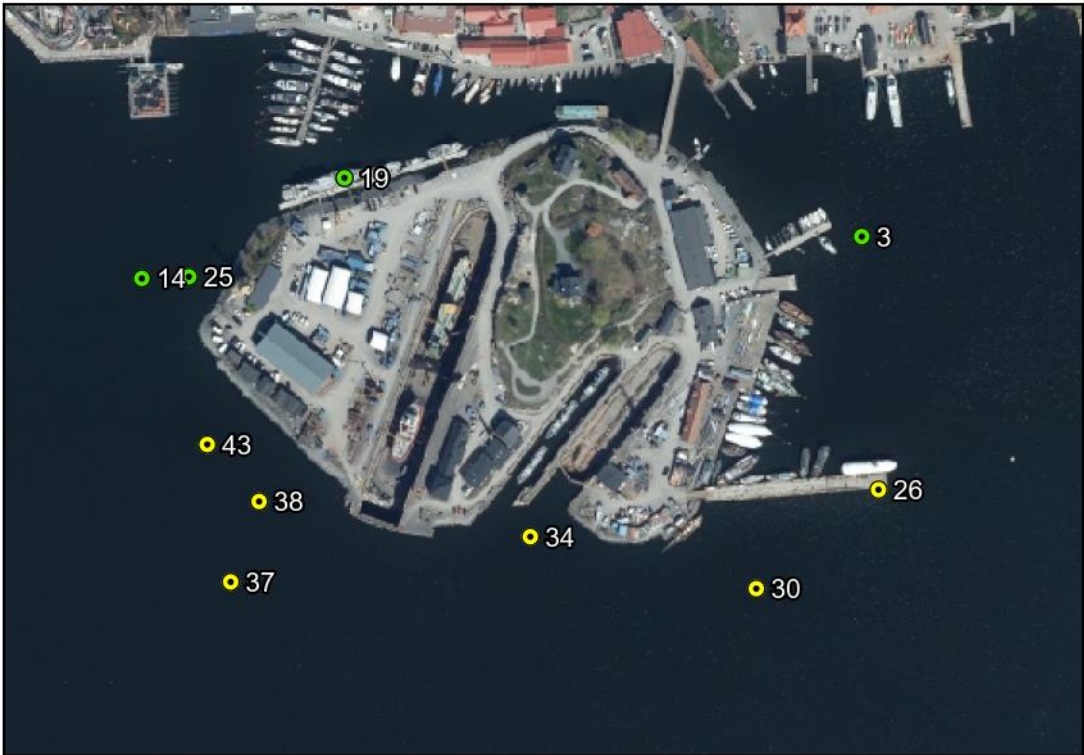
Från analyserna kan noteras att det finns mycket höga halter av PAHer i samtliga provpunkter förutom på djupet 40 cm i nordöst. På den östra, sydöstra och sydvästra sidan har analyser endast gjorts för ytlagren. På västra sidan är halterna höga ned till provtaget cirka 70 cm djup.

Sammantaget kan konstateras att halterna av PAHer är mycket höga runt hela Beckholmen.

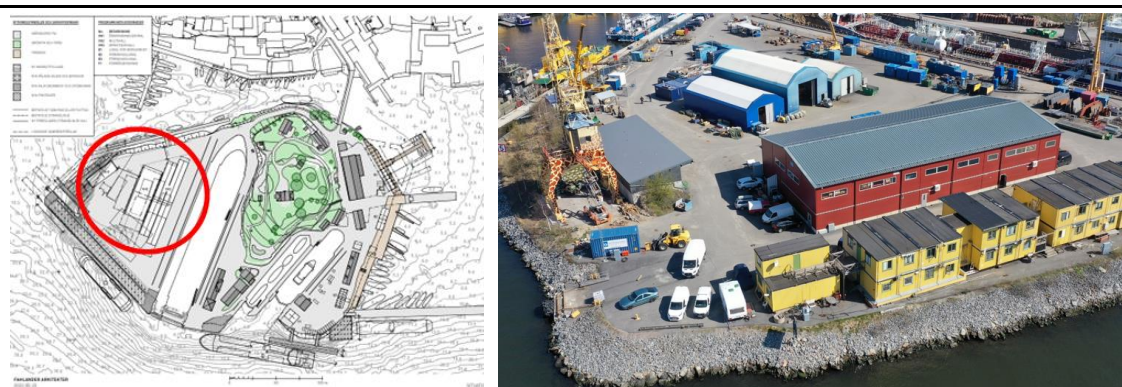
Figur 7-2. Område för varvshall och verkstadshallar samt miljöstation på Beckholmens västra sida.

På västra sidan planeras en varvshall med anslutande verkstadshallar samt en miljöstation som till viss del kommer att ligga på planerad utfyllnad (se Figur 7-2). Varvshallen är en multifunktionell hall för reparationer och underhåll av allt från större fartygskomponenter till mindre fartyg som kan lyftas och rullas in i hallen med den så kallade shipliften. Mellan varshallen och GV-dockan uppförs två sammankopplade långsträckta byggnader med verkstadshallar. På västra sidan, delvis placerad på utfyllnad, byggs en miljöstation för avfall och återvinning. Varvshall och verkstadshallar byggs med stålstomme och ytskikt av tegel och trä över ett betonggolv. Grundläggning rekommenderas med borrade stålrörspålar eftersom det finns pågående sättningar i den befintliga sprängstensfyllningen.

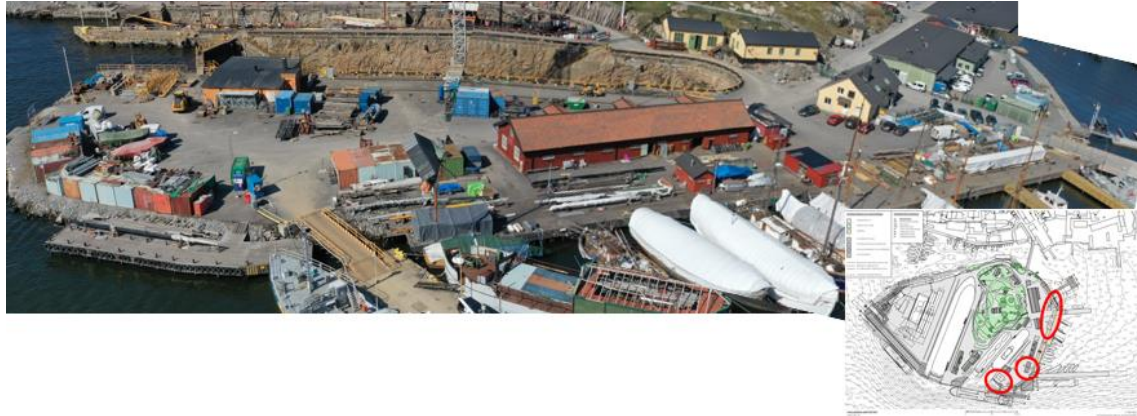
Figur 7-3. Område för fyra nya träbyggnader på Beckholmens östra sida.

På öns östra sidan planeras fyra nya mindre träbyggnader som ska innehålla förråd, verkstäder och lokaler för undervisning och administration (se Figur 7-3). Även dessa byggnader behöver grundläggas med borrade stålörspålar på grund av pågående sättningar.

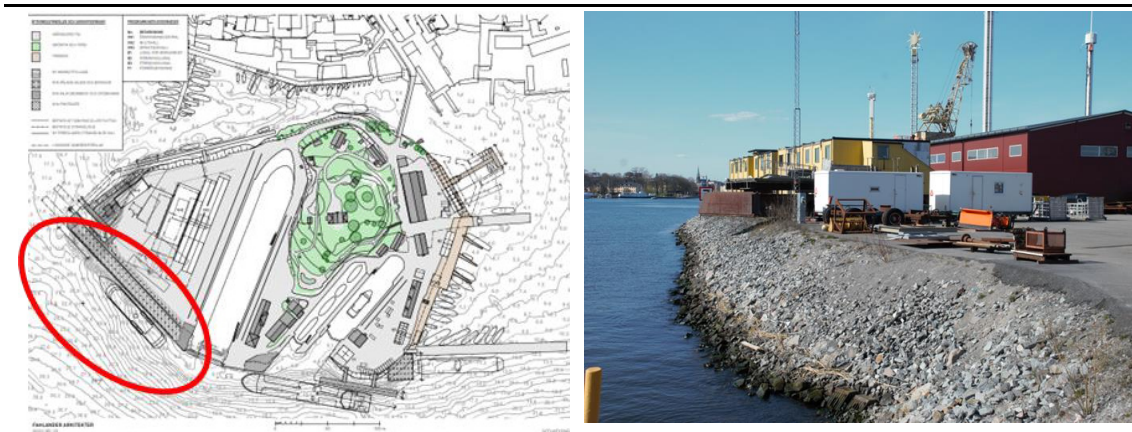
Figur 7-8. Område för pålad kaj med shiplift.

På den sydvästra sidan av ön planeras en cirka 165 meter lång och cirka 15 meter bred kaj med shiplift (Figur 7-8). Syftet är att större fartyg ska kunna lägga till här vid invändiga reparationsarbeten samt i väntan på dockplats. Vid kajens västra ände byggs en så kallad shiplift. Kajkonstruktionen vid shipliften planeras bli cirka 40 meter lång och placeras mellan pelardäck och utfyllnad. Shipliften är dimensionerad för att torrsätta det vanligaste skärgårdstonnaget (Vaxholmsbolagets snabbåtar) för reparation inomhus i den nya varvshallen. För att tillhandahålla tillräckligt ramdjup på botten behöver det schaktas bort en upphöjning i friktionsmaterial utanför västra sidan av GV-dockan som ska breddas (se Figur 7-7).

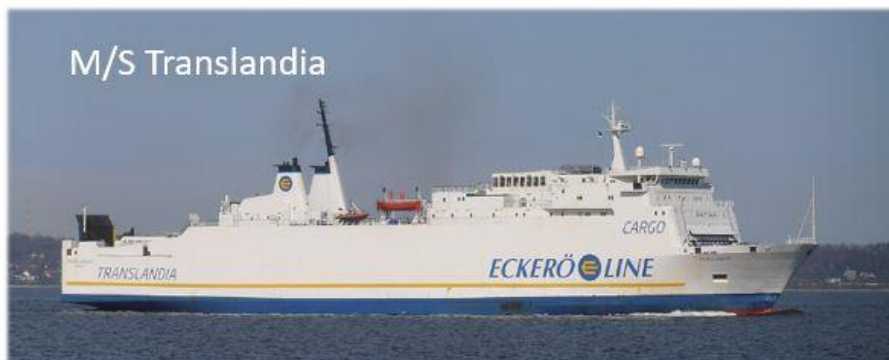
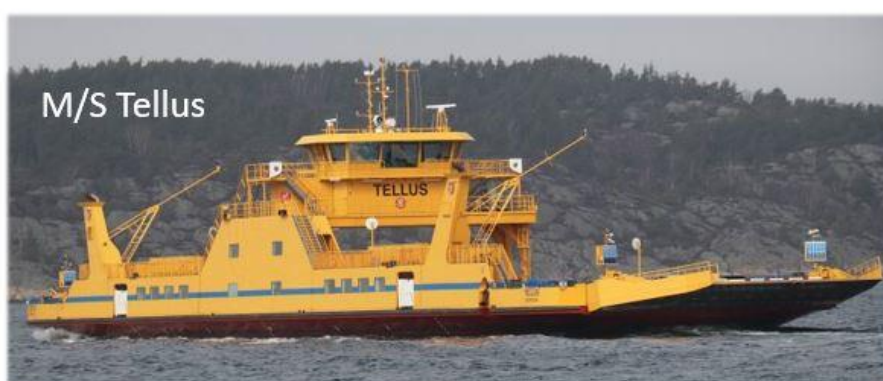
Figur 7-12. Typexempel av båtar som angör vid pålad kaj och flytbryggan på Beckholmens södra sida. (Källor: M/S Tellus- © Foto Micke Asklander, M/S Translandia-Wikipedia).

Vid den pålade kajen förväntas båtar av typen M/S Translandia och M/S Tellus angöra (se Figur 7-12).

Enligt beräkningar (Sweco, 2023) är bottenmaterialet på södra sidan inte stabilt, det sker bottenerosion, när det utsätts för propellerströmmar från större fartyg av typen M/S Tellus och M/S Translandia som orsakar instabil botten ned till 20 meters djup oavsett bottenmaterial (inga beräkningar gjordes för större djup). När den typen av fartyg kommer att gå in för angöring vid kajen finns därför risk för erosion med förorenings spridning som följd på grund av propellerströmmar (se Figur 7-13).

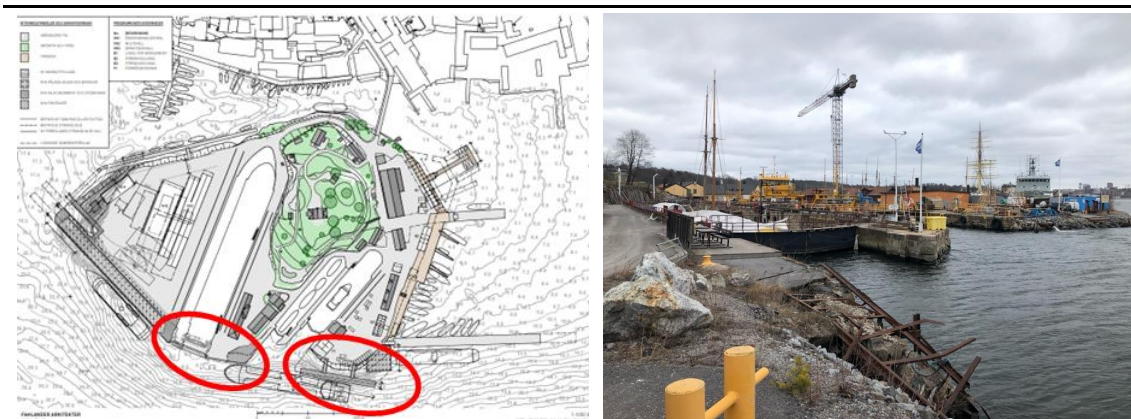
Figur 7-14. Området för stensatta platsgjutna kajer samt flytbrygga.

Kajerna på Beckholmens södra sida vid pumphus GV och nära östra dockan har rasat och fortsätter erodera på grund av starka propellerströmmar från stora fartyg som orsakar betydande strömningspåverkan på södra sidan (se Figur 7-14). De kan därför inte användas som förtöjningsplatser. Båda kajerna utförs som stensatta platsgjutna kajer. Utanför den platsgjutna kajen längst i öster planeras en cirka 75 meter lång och cirka 9 meter bred flytbrygga (5) som ansluts mot fast mark med hjälp av landfästen. Syftet är att återskapa en kaj för tillfällig angöring där öns skutor och ångbåtar kan ligga vid bunkring och småreparationer samt där andra fartyg kan ligga i väntan på dockning.

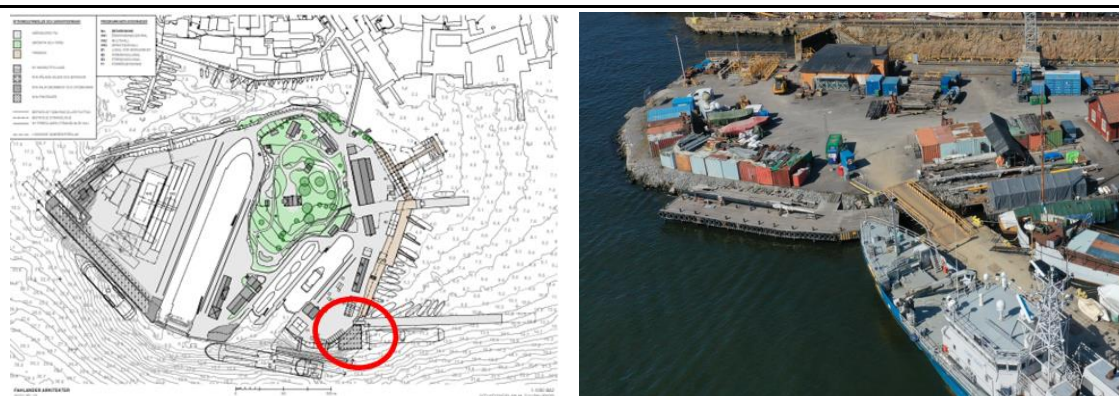
Figur 7-19. Området för ny ro-ro-ramp.

Den befintliga ro-ro rampen på den sydöstra udden invid befintlig betongponton som förlängs ersätts med en ny rörlig ro-ro ramp som utförs som ett pelardäck (se Figur 7-19). Storleken på rampen blir cirka 24 gånger 25 meter. Rampen används i huvudsakligen för den kommersiella verksamhetens service av vägfärjor och för att lägga till RoRo-fartyg (fartyg som lastas och lossas via akter- eller bogrampen eller sidoportarna).

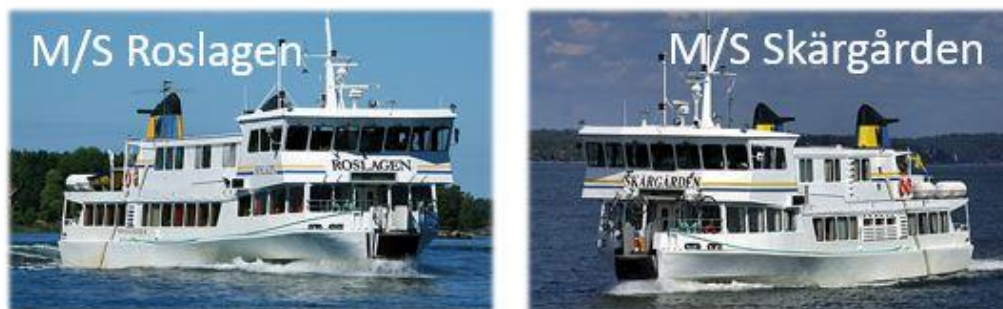
Figur 7-22. Typexempel av båtar som angör vid ro-ro-ramp och betongponton på Beckholmens sydöstra sida. (Källor: Vaxholmsbåtar-Skärgårdsbåtar.se).

Vid ro-ro-rampen och vid betongpontonen förväntas båtar med motsvarande storlek som M/S Roslagen och M/S Skärgården angöra (se Figur 7-22).

Enligt beräkningar (Sweco, 2023) kan M/S Roslagen orsaka botteninstabilitet ned till cirka 14 meter oavsett botten medan botten med sprängsten är stabil ned till 10 meter vid påverkan från M/S Skärgården. Erosion på grund av propellerströmmar behöver åtgärdas med erosionsåtgärder på botten utanför kajen närmast ro-ro rampen.

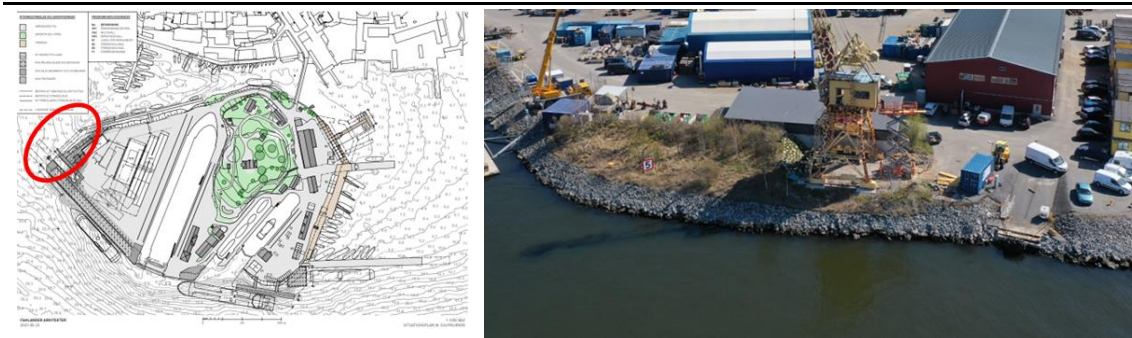
Figur 7-34. Område för utfyllnad i vatten.

Väster om Beckholmen planeras en större utfyllnad i vatten med den bergschakt som produceras vid breddning av GV-dockan alternativt med stenmassor från pågående tunnelbaneutbyggnad (se Figur 7-34). Utfyllnaden kommer att utgöra en yta på cirka 870 m².

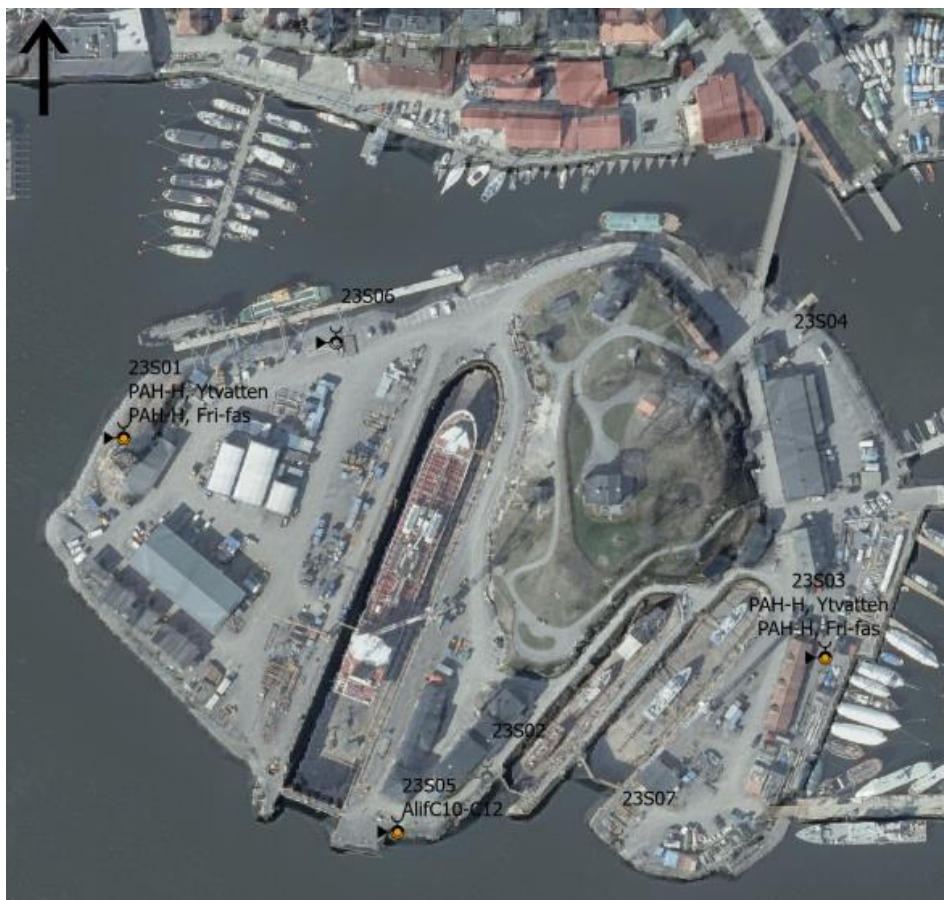
Figur 3. Situationskarta över provpunkter samt överskridande föroreningar i respektive provpunkt. Provtagningsstillfälle maj 2023.

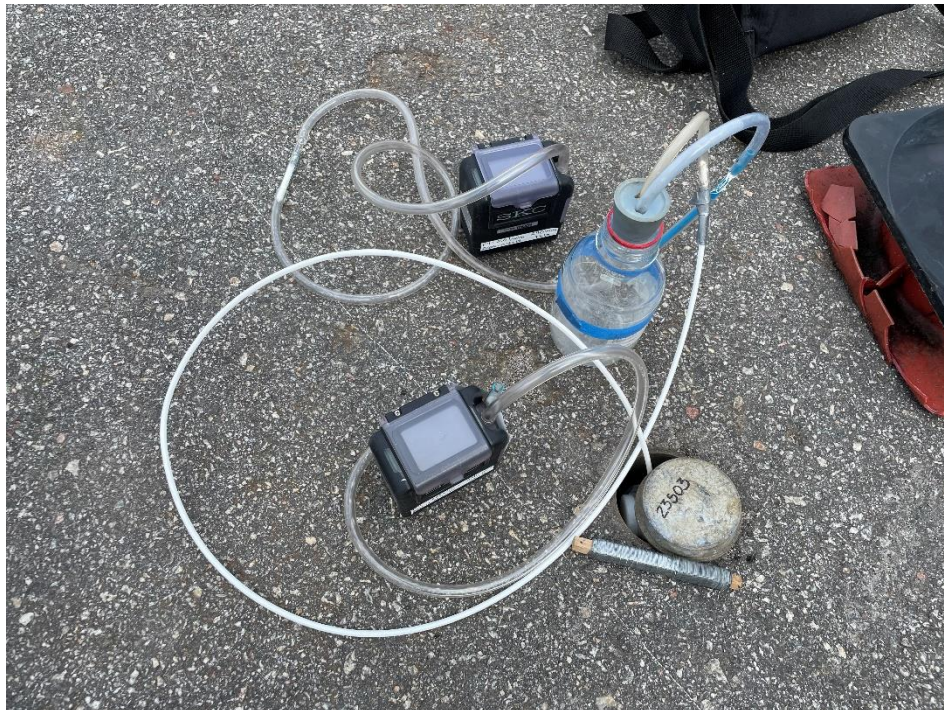
Figur 4. Installation för provtagning av porluft från grundvattenrör 23S03 samt av atmosfärluft.

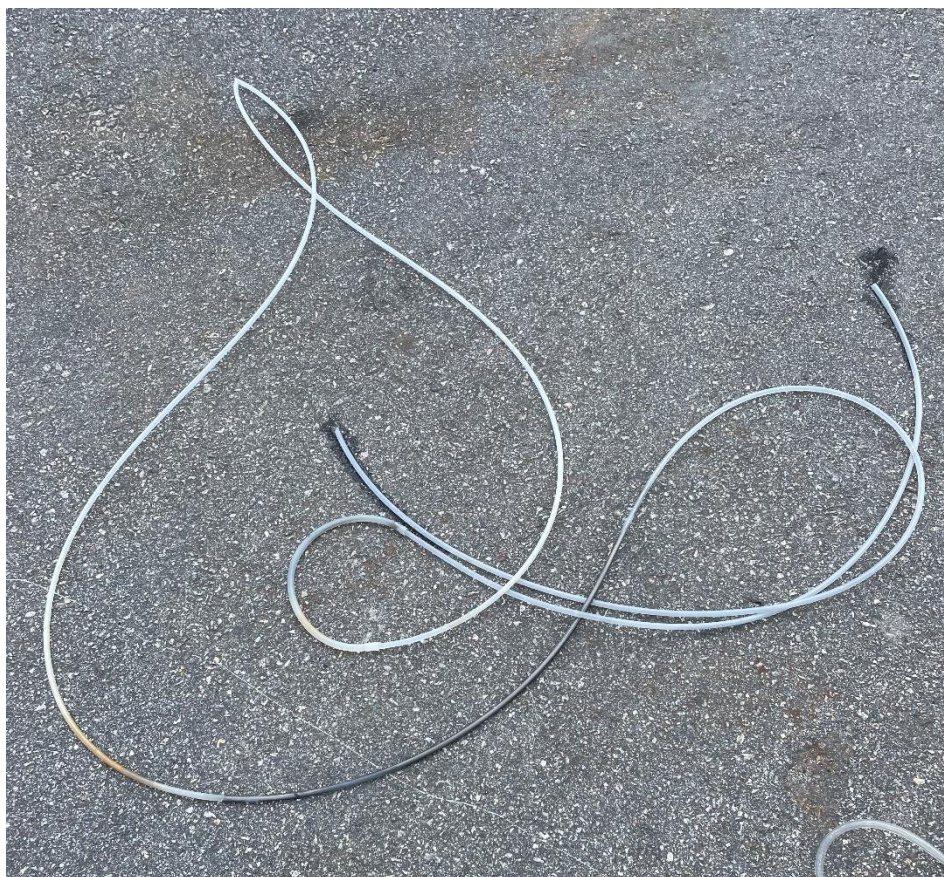
Figur 5. Bild på slang som drogs ur grundvattenrör 23S03 med synligt oljeutslag samt brun missfärgning.

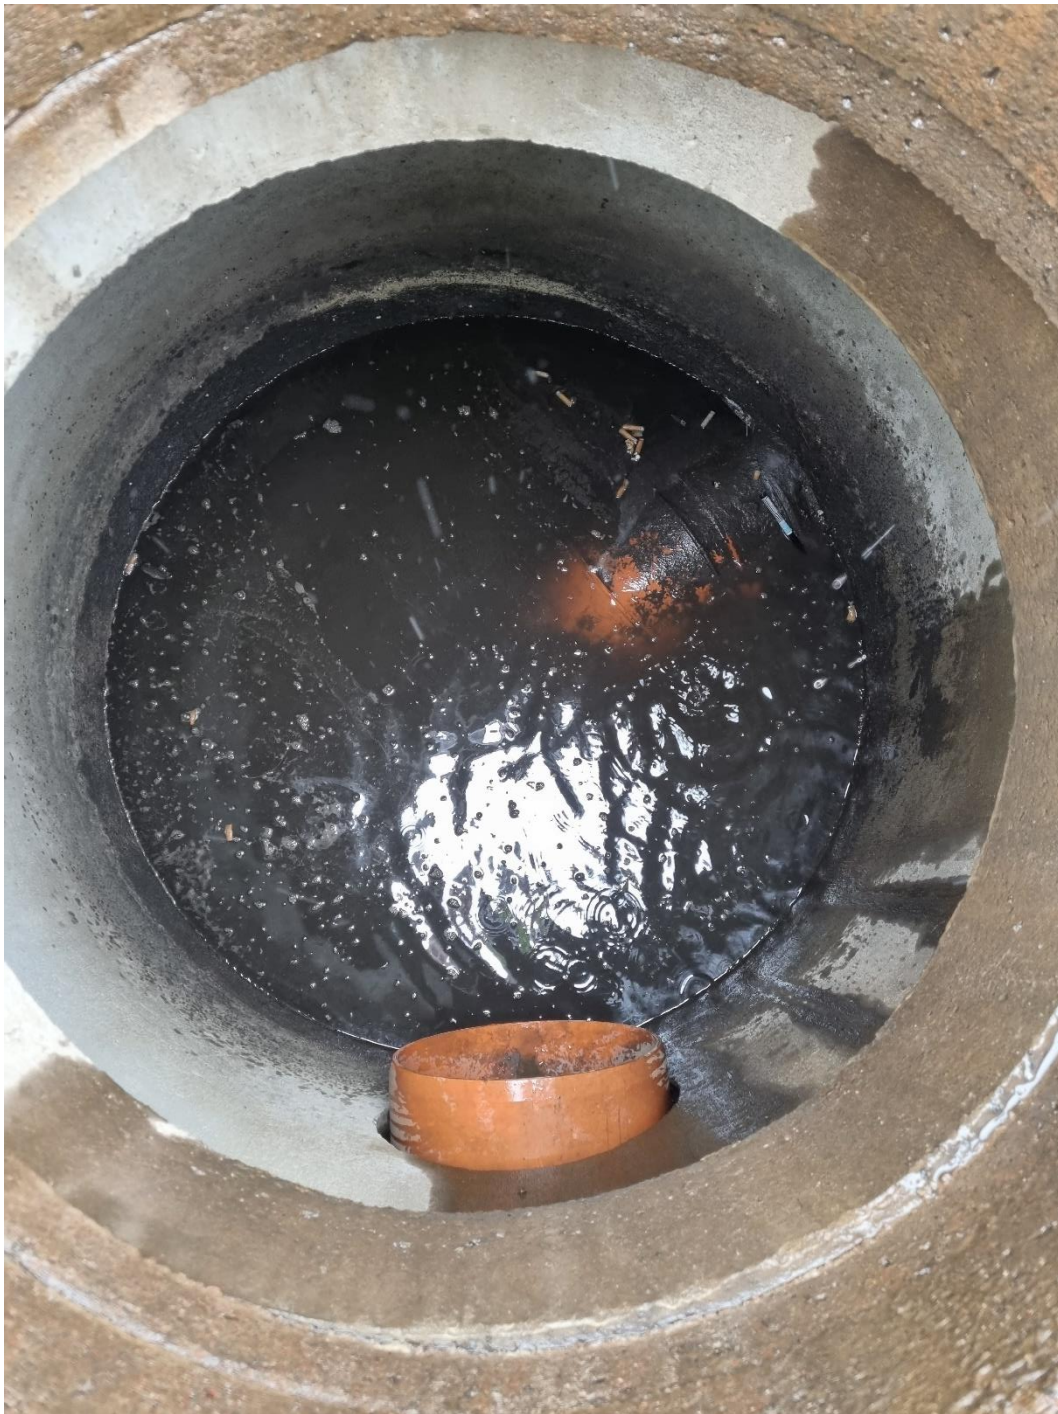
Figur 4-3 endast breddröret är ovanför vattenytan i nedstigningsbrunnen.

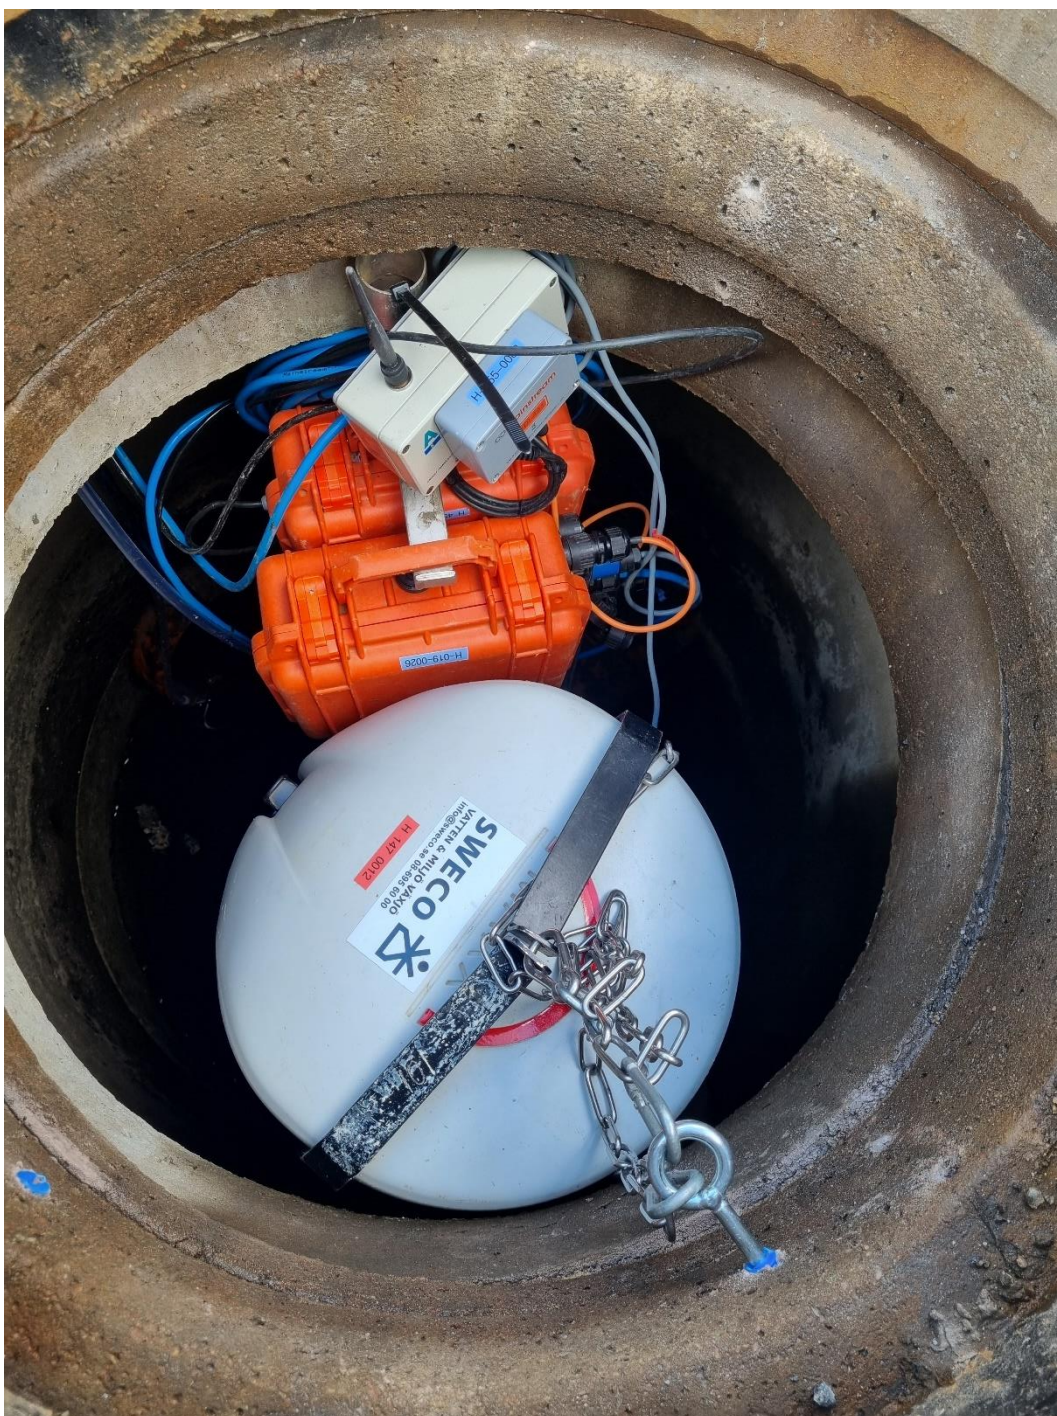
Figur 4-4 visar installationskonstruktionen.

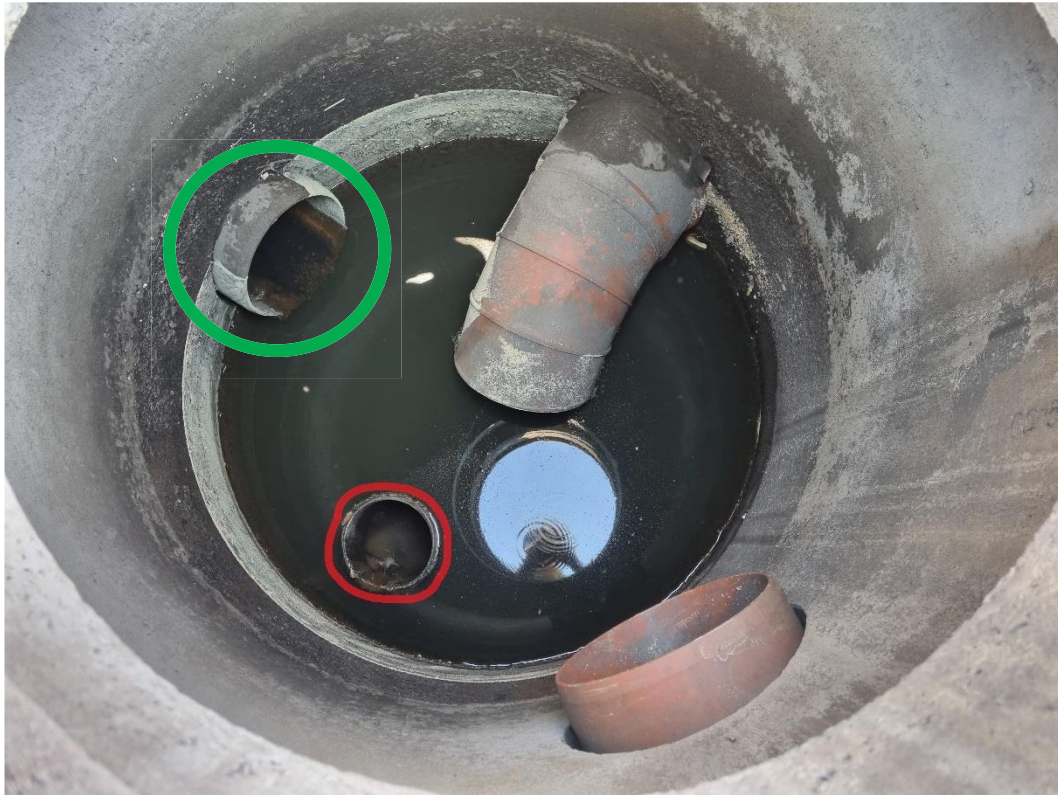
Figur 4-5 visar mätpunkten under torrperiod. Det går att se dykarledningen markerat i rött som är en utgående ledning. Det går också att se bräddledningen högst upp i bild. Ledningen där det mättes och provtogs är markerad med grön ring.

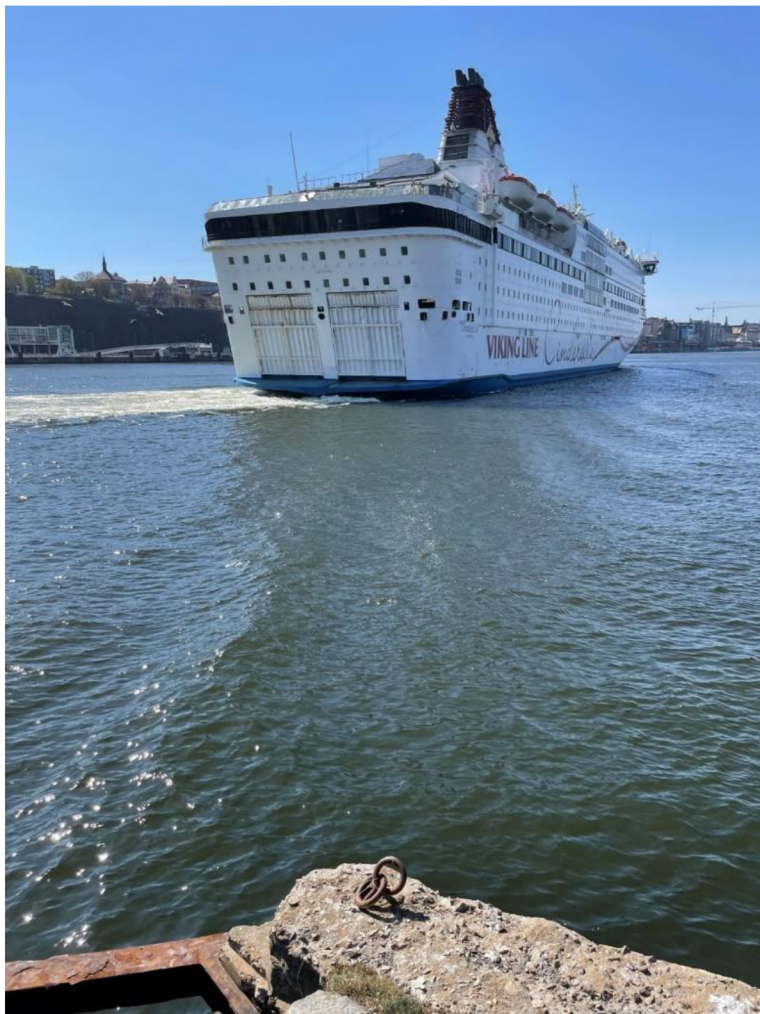
Figur 8 Viking Lines Cinderella vänder söder om Beckholmen (foto tagen från Beckholmen)

Kryssningsfartyg och färjor passerar Beckholmen och vänder ofta i området nära Beckholmen (se Figur 8). Under passage kan svallvågor uppstå och under vändning är kraftiga propellerströmmar ofta riktade mot Beckholmens södra strand.
