ATT KOMPLETTERA BEFINTLIGA BEBYGGELSEMILJÖER

FÖRDJUPNING 1

Brandstegen 1

Antikvarisk förundersökning

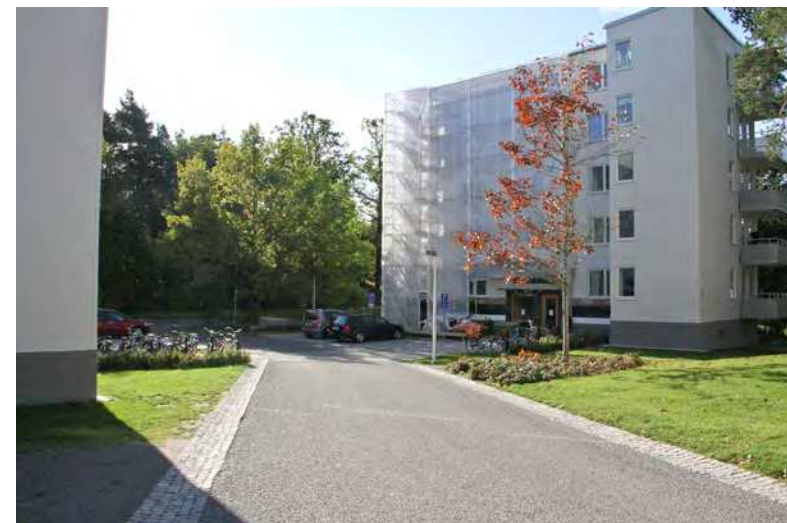
Denna kompletteringsbebyggelse vid Blommensbergsvägen avviker från det gängse byggnadssättet i Aspudden där punkthus uppförs på kuperad mark, företrädesvis på bergsryggar. Markbehandlings enkla karaktär stämmer dock överens med omgivningen.

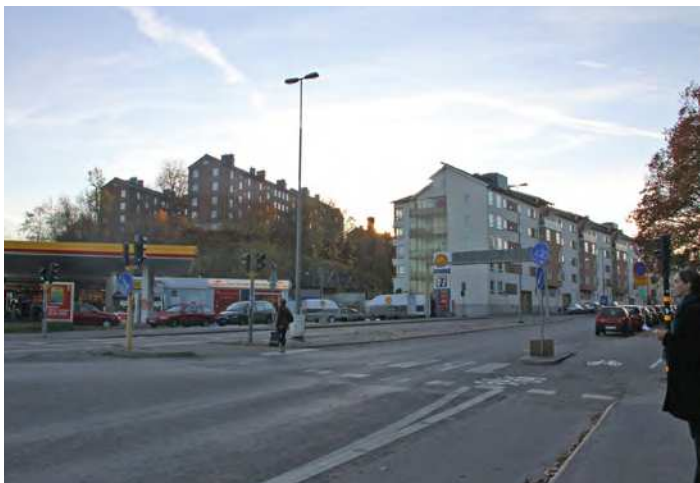
Ovan, nedan. Det vitputsade huset är nyligen uppfört och bygger vidare på Hagerstensvägens karaktär av stadsgata. Det speglar sin tids arkitektur och har en relativt anpassad skala, men på baksidan blockerar garaget den äldre vägsträckningen mot Hagerstens gård.

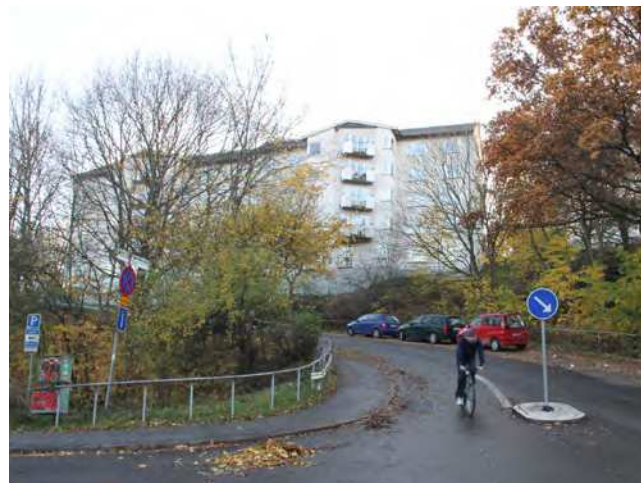
Ovan. Lamellhuset vid Vallfartsvägen har uppförts i anslutning till lamellhus från 1940-talet. Det blockerar den fria sikten mot Aspuddens och Midsommarkransens gemensamma landmärke, Uppenbarelskyrkan. Byggnaden har anpassats till gatubilden längs med Fastlagsvägen, men tornar upp sig över Vallfartsvägen. Den höga sockelväningen är varken anpassad till topogafin eller har en estetiskt tilltalande utformning.

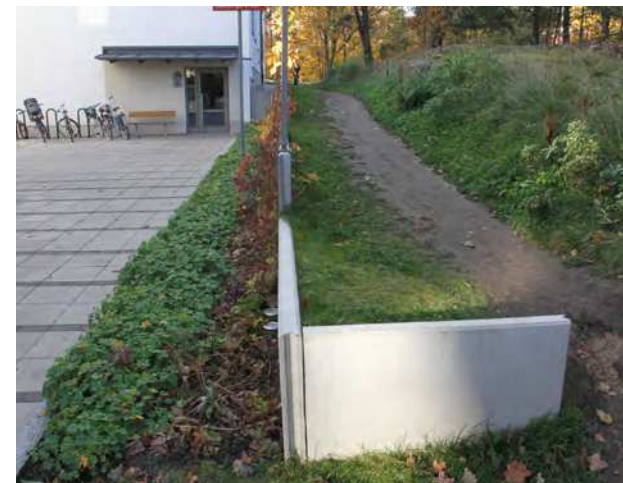
Ovan. Nyttillskott vid LM-Erikssonfabriken har okänsligt utförd markbehandling. Stora ytor är hårdgjorda och saknar den karaktäristiska mjuka övergången mot naturmarken. Istället markerar simpla betongelement en privat gräns gentemot de gående på naturstigen.

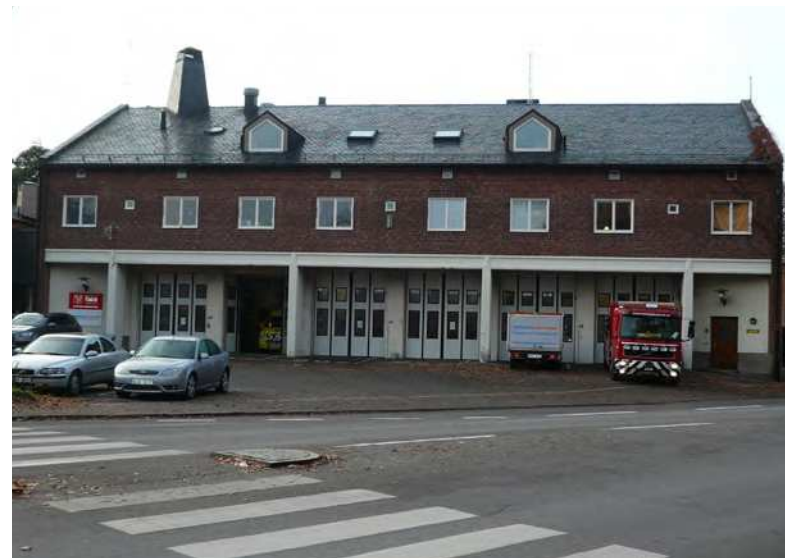
Brandstationens huvudfasad mot korsningen Bäckvägen-Tellusborgsvägen. Gedigna material och omsorgsfull utformning med t.ex. takskiffer, mönstermurad tegelfasad, spetsiga takkupor och rombformade skorstenar mm präglar hela anläggningen.

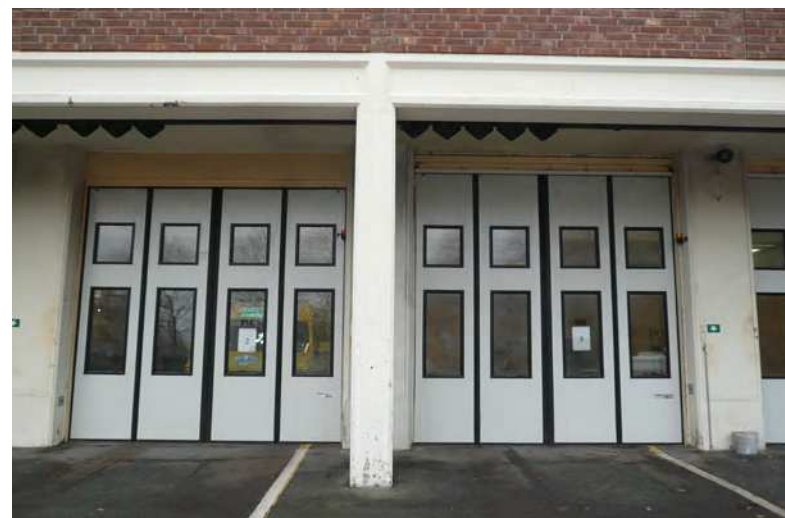
Stationen byggdes under kriget och för att klara en krigssituation uppfördes starka betongpelare och betongbalkar runt portarna. Den bevarade hänganordningen över portarna är till för extra stålportar som skulle kunna stå emot tryckvågor.

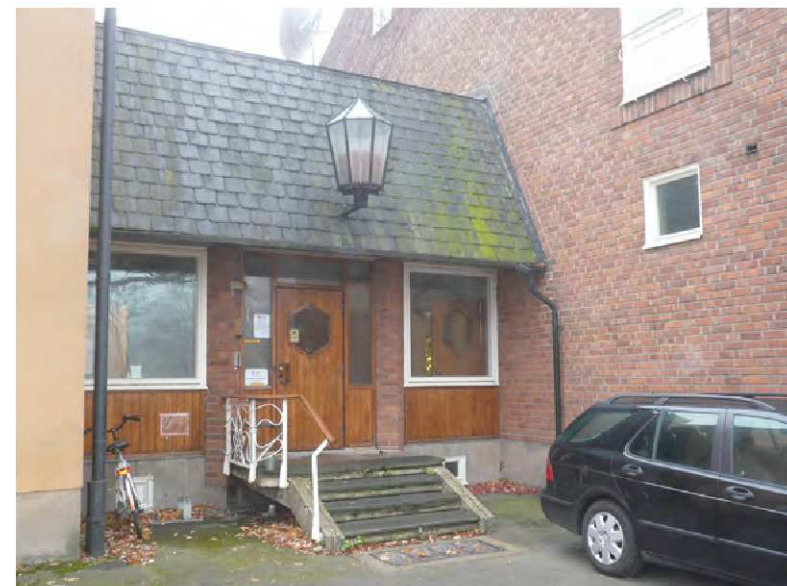
Stationens representativa huvudentré med ekpaneler, trappa med skiffer och vitt smide och en stor lykta över entrén. Dörren har den typiska sexkantiga glasningen.

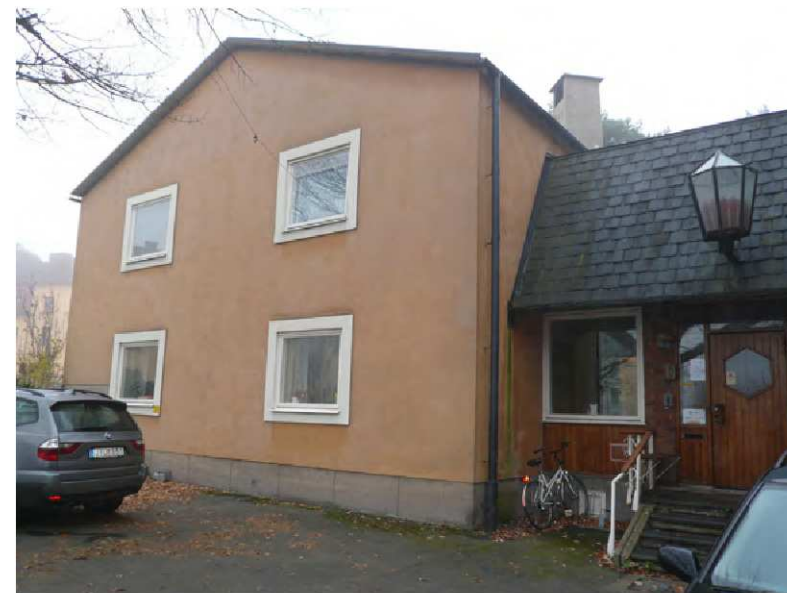
Expeditions huset och bostadshuset är putsade med fönsteromfattningar. Även denna del har tak belagt med skiffer.

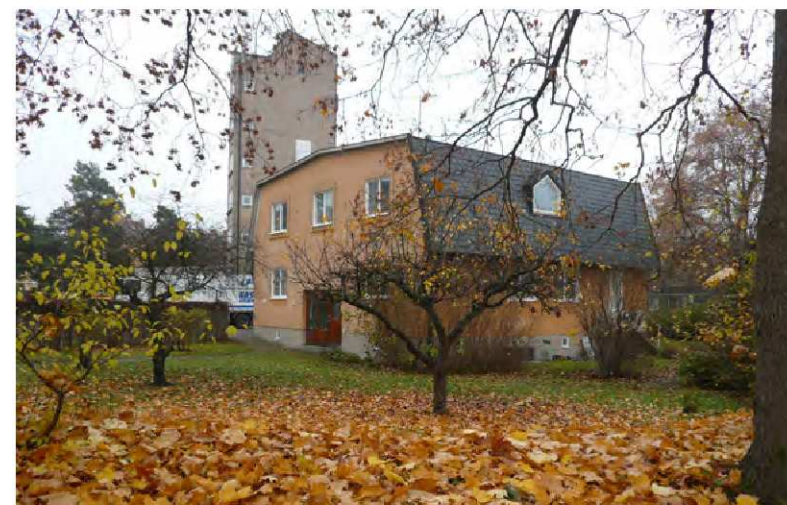
Bostadshuset ligger utanför stationens kärna omgiven av en uppvuxen trädgård. Huset är välbevarat och har samma arkitektoniska gestaltning och materialval som övriga delar med takskiffer, putsad fasad med fönsteromfattningar, ekpartier, vitt smide runt balkongen på baksidan m.m.

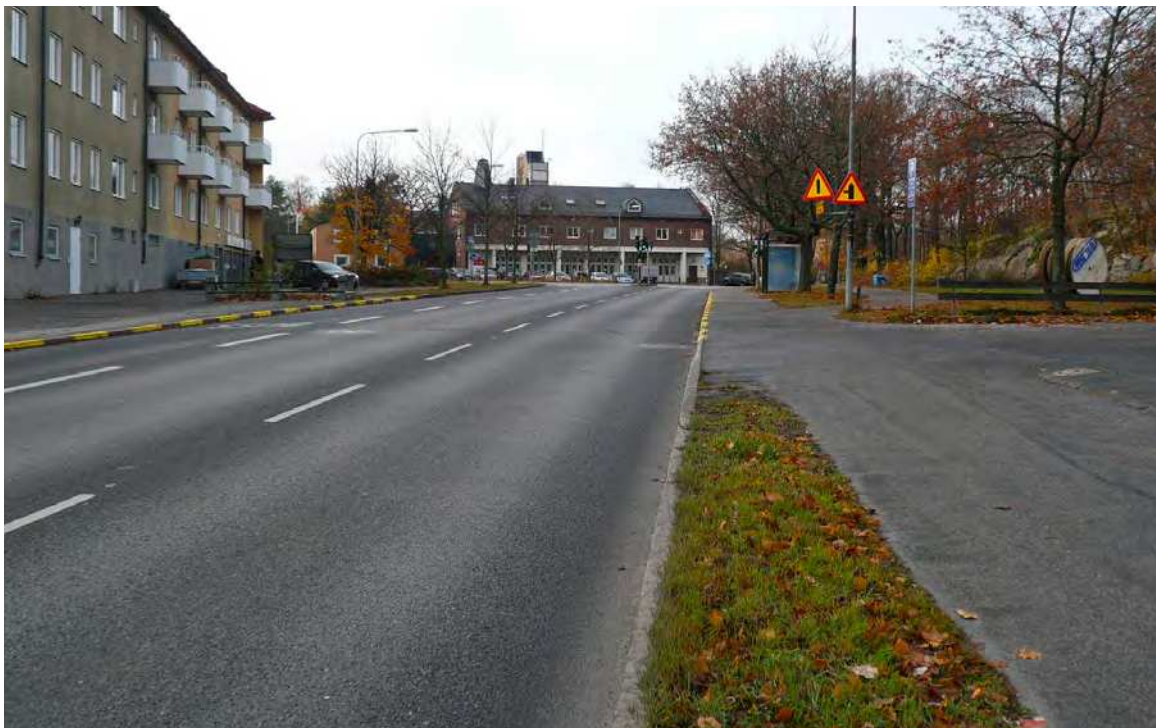
Brandstationen verkar som fondbyggnad där den ligger i korsningen Tellusborgsvägen-Bäckvägen. De stora portarna och det höga slangtornet är tydliga signaler för verksamheten. Slangtornet är ett riktmärke i stadsbilden.

Anläggningens läge och karaktär, som fondbyggnad i mötet mellan Bäckvägen och Tellusborgsvägen gör att den präglar stadsbilden och ses av många. Dess varierade former med låga expeditions- och bostadshus, högre vagnshall och gymnastikhall och det höga f.d. slangtornet skapar variation och kontrast mot intilliggande bostadsbebyggelse. Den omsorgsfullt utformade arkitekturen med trädgård och sparad naturmark upplevs sannolikt som positiva av många även om den hårdgjorda parkeringen framför vagnshallen säkert kan upplevas som karg. Anläggningen har dock flera positiva miljöskapande värden i närmiljön.

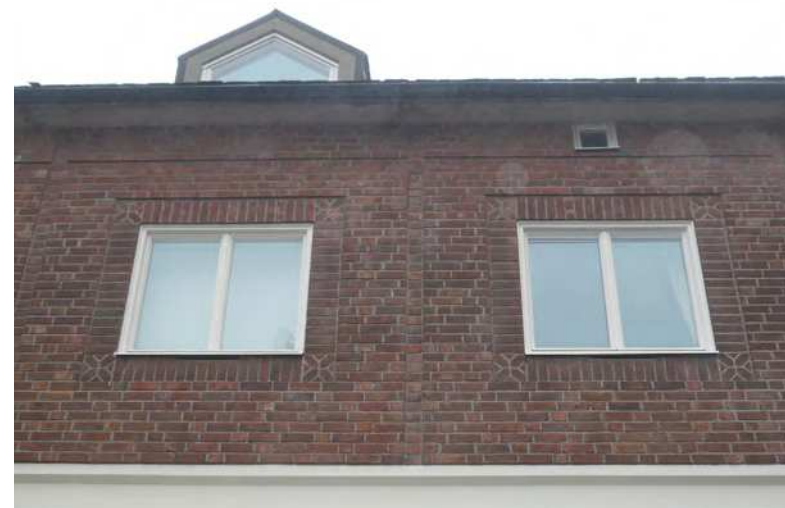
Arkitektoniska detaljer i vagnhallens fasad.

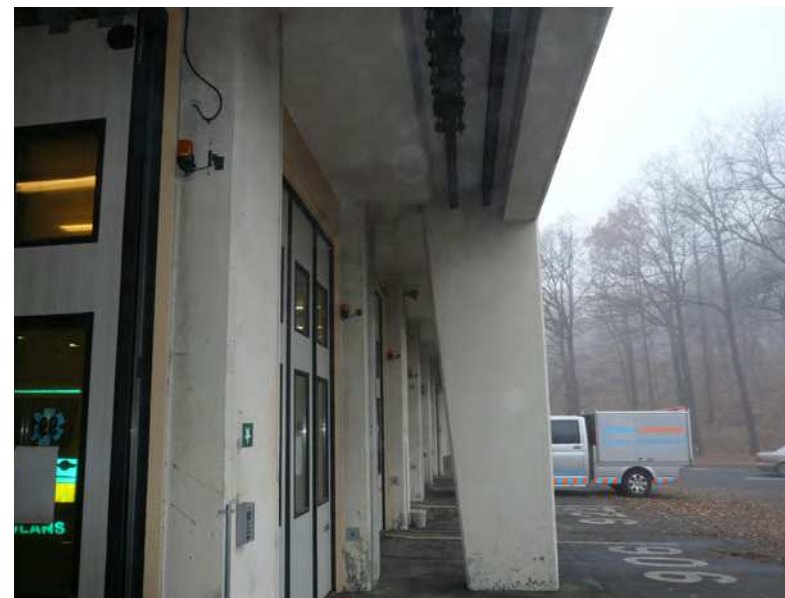
Unik är konstruktionen med bl.a. starka betongpelare och balkar samt särskild upphängning för portar som skulle klara tryckvågor - en spegling av att stationen byggdes under andra världskriget.

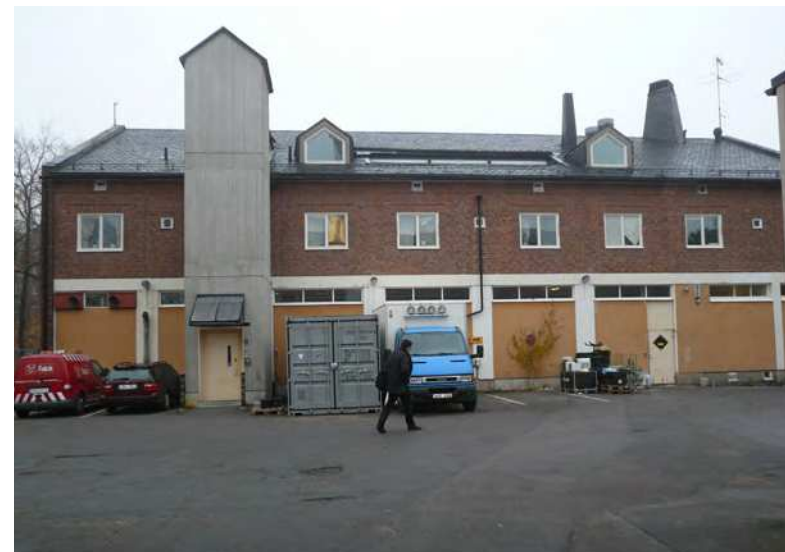
Vagnhallens baksida mot gården. Speciellt för brandstationen var att portarna även öppnades mot gården, för att fordonen aldrig skulle behöva backa ut. Idag är dom igensatta men fortfarande tydligt avläsbara. Hissstornet har tillkommit i efterhand.

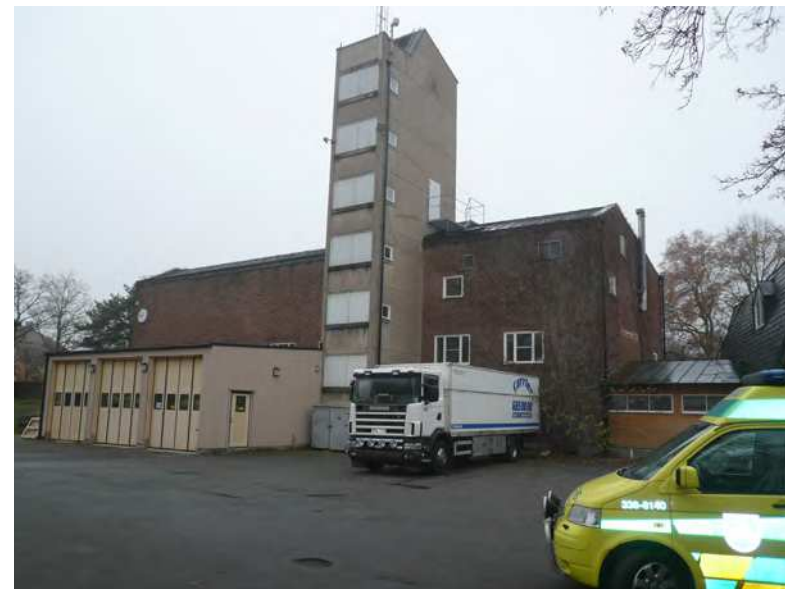
Gymnastikbyggnaden med mönstermurat tegel och det höga slangtornet. Här hängdes slangarna efter att ha tvättats i bottenvåningens slangtvätt. Garaget är tillbyggt under senare år och avviker i utformning och material.

Det tillbyggda hisstornet på vagnhallsbyggnaden, garaget och verkstan på gymnastikbyggnaden är inte ursprungliga och enkelt utformade. Både garage och hisstorn har en utformning och materialval som känns främmande för stationen i övrigt. De är tåliga för ändring.

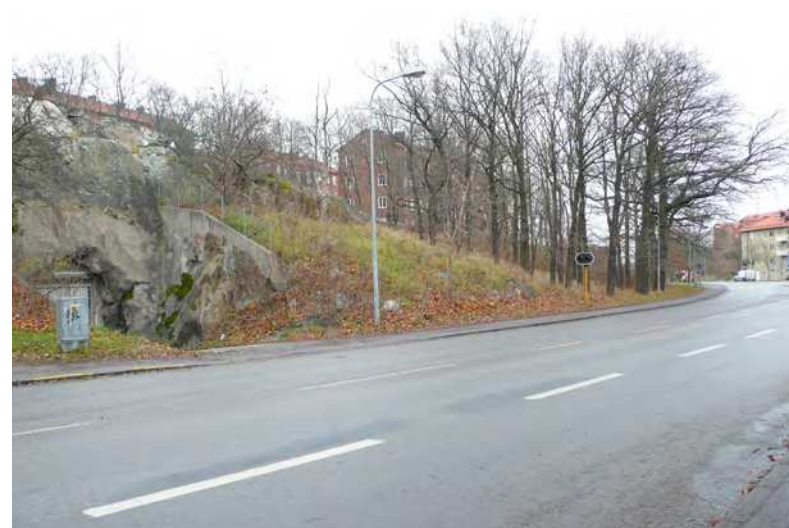
En anonym entré i berget på andra sidan Bäckvägen leder ner till bergsrummen.

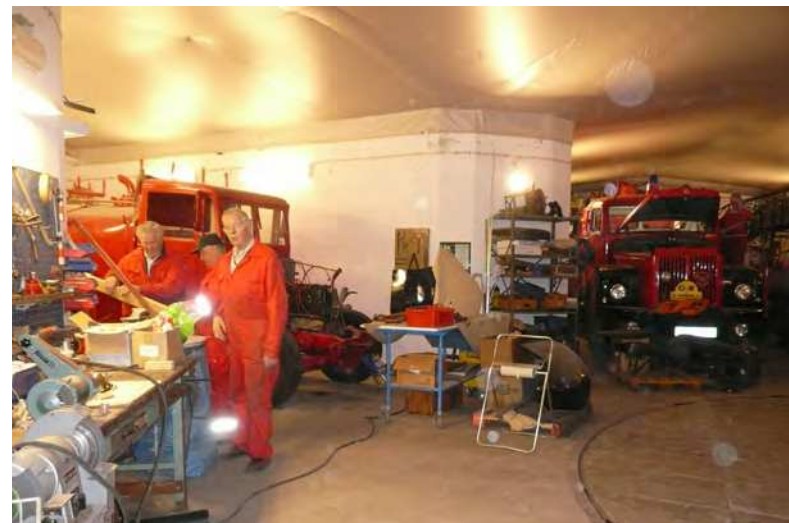
Bergsrummen kom till samtidigt som stationen och skulle tjäna som underjordisk brandstation och skyddsrum vid krig. Plattan i marken kan snurra så att fordonen inte behöver backa ut. Idag används bergsrummen av Storstockholms brandförsvär för museala fordon, som sköts av bl.a. pensionerade brandmän.

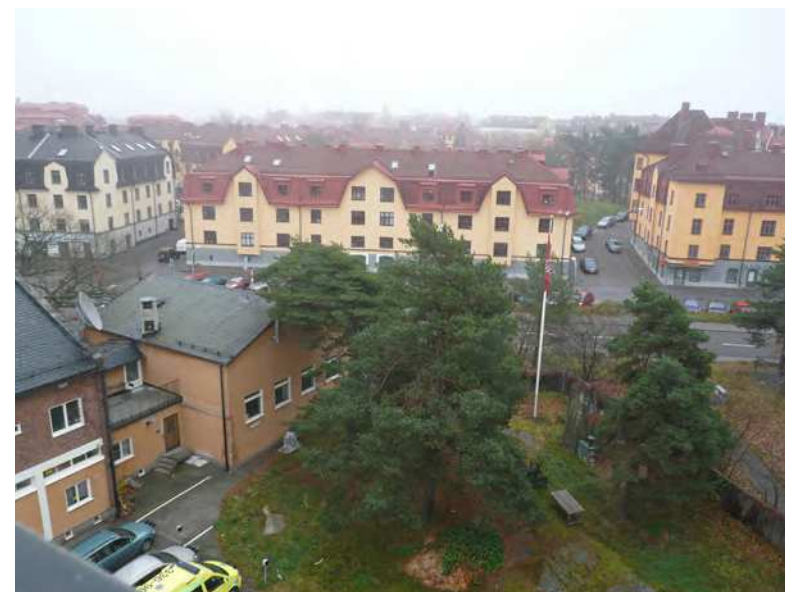
Stationens byggnader grupperar sig runt en gård. Här den gröna delen med sparad naturmark. Till vänster expeditionshus och vagnhall. Gårdsfasaderna är enklare än gatufasaderna.

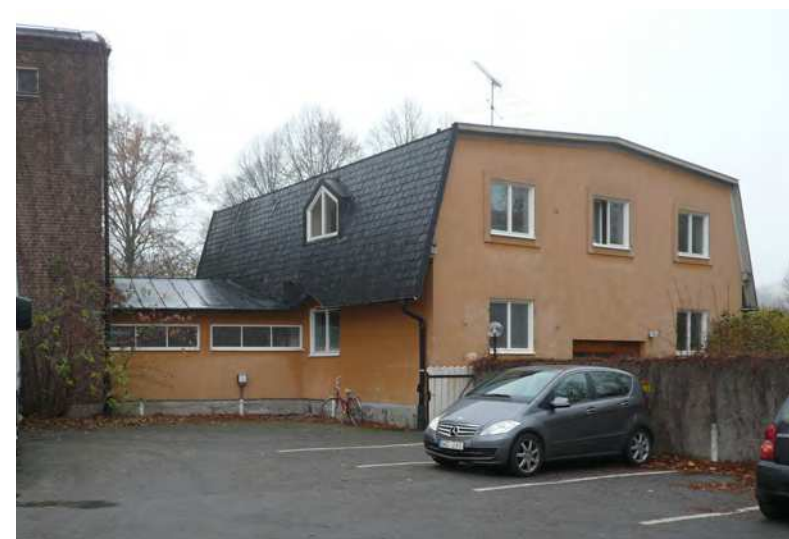
Bostadshuset och till vänster gymnastikbyggnaden. Bostadshuset vetter mot gården men huvudentrén ligger skyddad bakom den formgjutna muren.

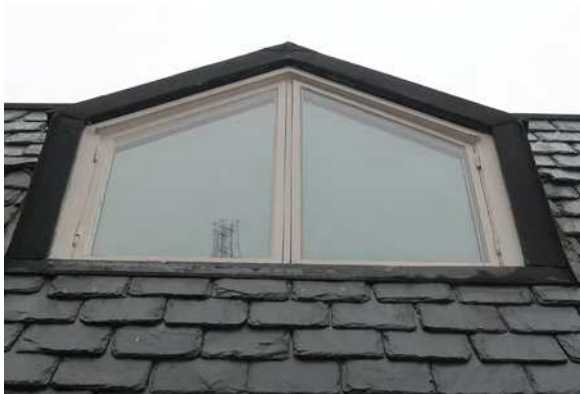
Typiskt för hela anläggningens formspråk är de spetsiga, fasade formerna i takkupor, dörrar, staket, formgjuten mur osv.

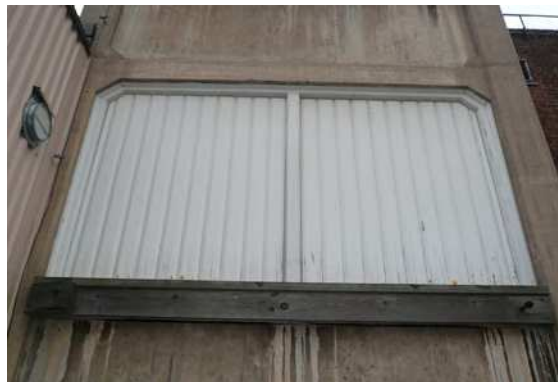
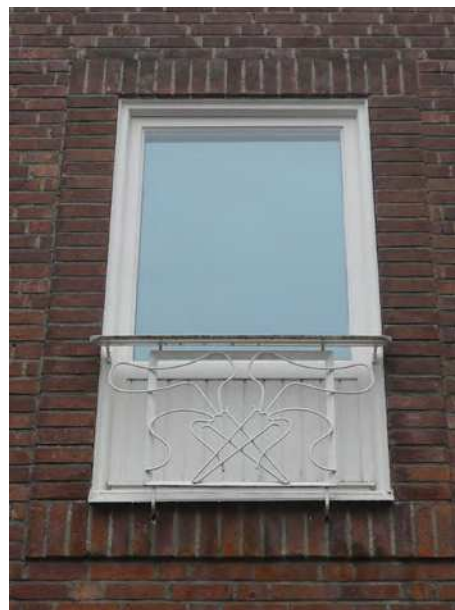
Till höger samma tema i slangtornets träluckor.

En dekorativ detalj på vagnhallens sydöstra gavel med franskt fönster, mönstermurad omfattning och smide i form av två facklor.

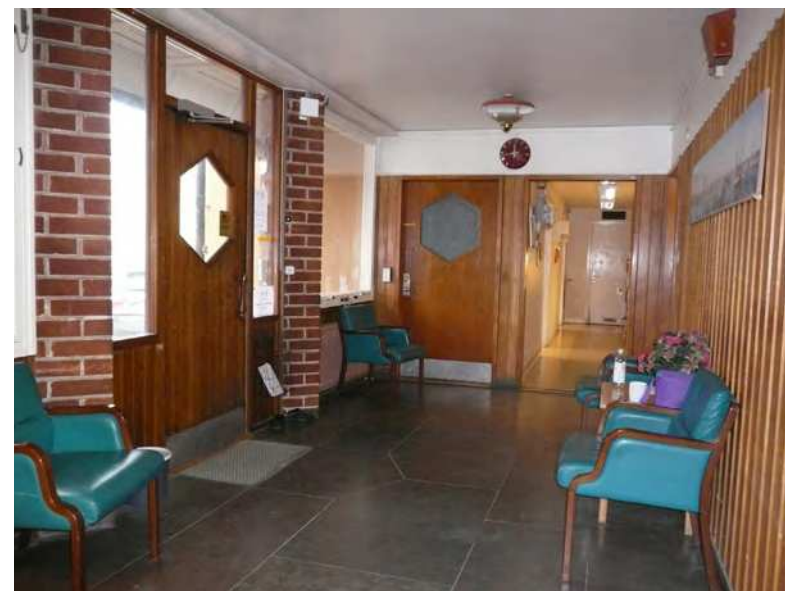
Huvudentrén är arkitektoniskt gestaltad med material av hög kvalitet med kalkstensgolv, ekdörrar, ekpaneler, tegelpelare och ursprunglig armatur.

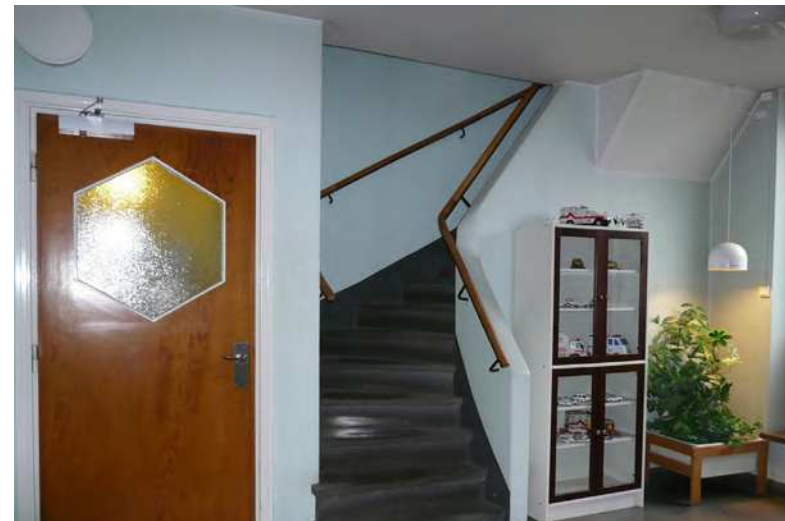
Även de två trapphusen i vagnhallsbyggnaden är omsorgsfullt och representativt utformade med samma material och formspråk som huvudentrén. Detta gäller särskilt trapphuset närmast expeditionen. I övrigt är interiörerna ofta enkelt utformade.

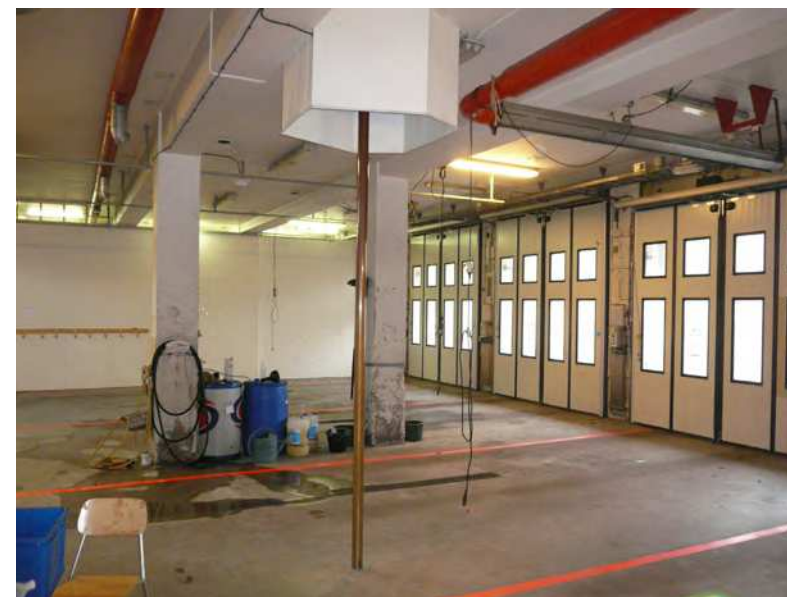
Vagnhallen med det enda bevarade glidschaktet från logementsvåningen ovanför. rummet är tillfälligt avdelat med en vägg men volymen är välbevarad och viktig för att förstå stationens funktion.

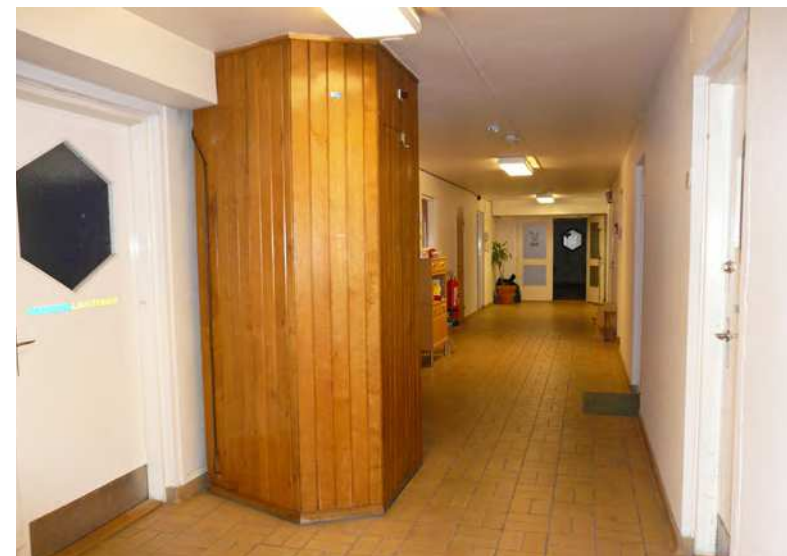
Ovanför vagnhallen finns logementsvåningen med sovrum och dagrum utmed en korridor. Mitt i bild syns ett bevarat glidschakt klätt med lackad furupanel och med den för byggnaden så typiska fasade formen.

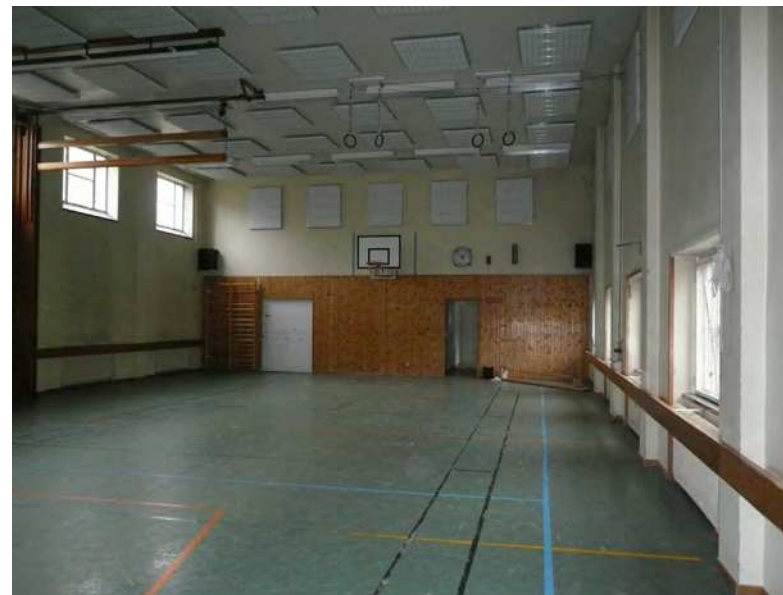
Gymnastikhallen med sina redskap och stora volym.

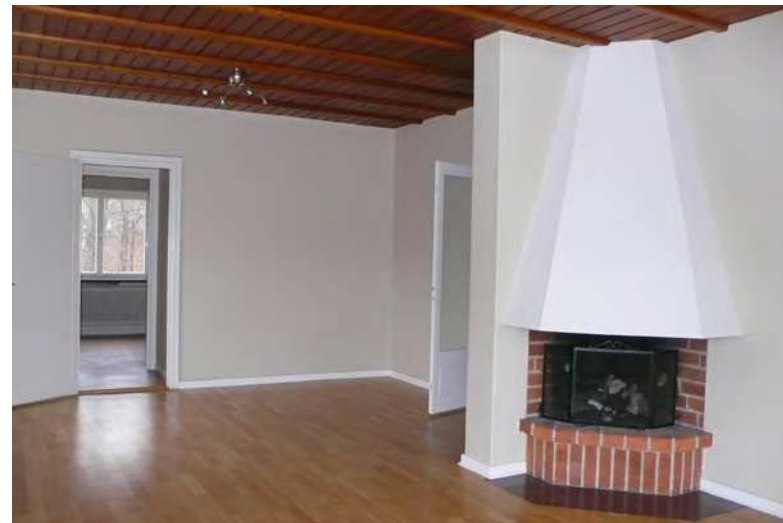
Bostadshusets översta våning med arkitektoniskt utformade detaljer som öppen spis och paneltak. Samma paneltak finns i dagrum och f.d. undervisningssalar i expeditionshuset och vagnhallsbyggnaden.

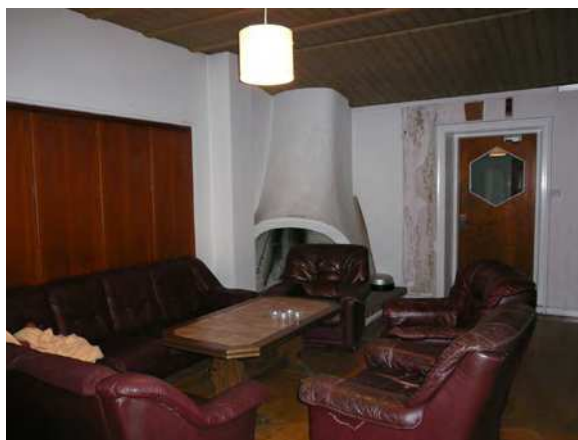
Dagrum i vagnhallsbyggnaden med gestaltad öppen spis, paneltak, parkett och dörr med sexkantig glasning.

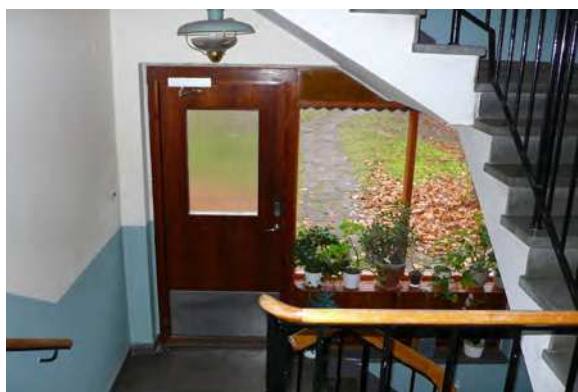
Bostadshusets trapphus med ursprungliga ekpartier, smide, ledare, kalkstensgolv och armatur.

Bostadshuset har inte kunnat besiktigas i sin helhet. Trapphus, lägenhet på våning 1 trappa samt delar av källaren har inventerats. Lägenheten och trapphuset är utformade med samma material och arkitektoniska uttryck som anläggningen i övrigt. Här finns bevarade kalkstensgolv, ursprungliga armaturer, parketter, dörr- och fönstersnickerier, öppen spis, paneltak, bevarad planlösning m.m. I lägenheten är kök och badrum helt renoverade med nya vitvaror, kakel, skåp m.m. Trapphuset och lägenheten på våning 1 trappa har bedömts som känsliga. Kök och badrum i lägenheten är förändrade och därför tåliga. Källaren är sannolikt välbevarad men med enkel och robust karaktär och därför tålig. De lägenheter som inte inventerats kan inte bedömas.

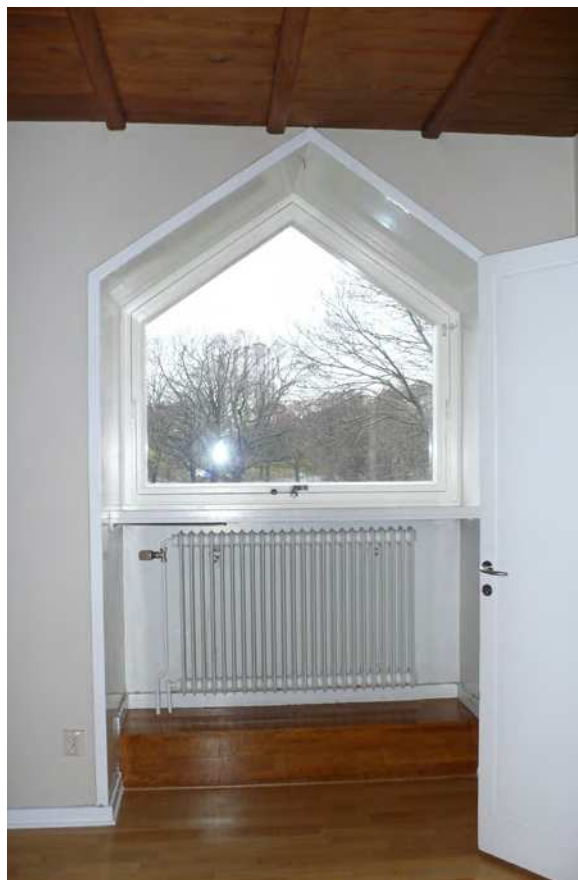
Bostadshusets takkupor har samma form som övriga. Här i lägenheten högst upp.

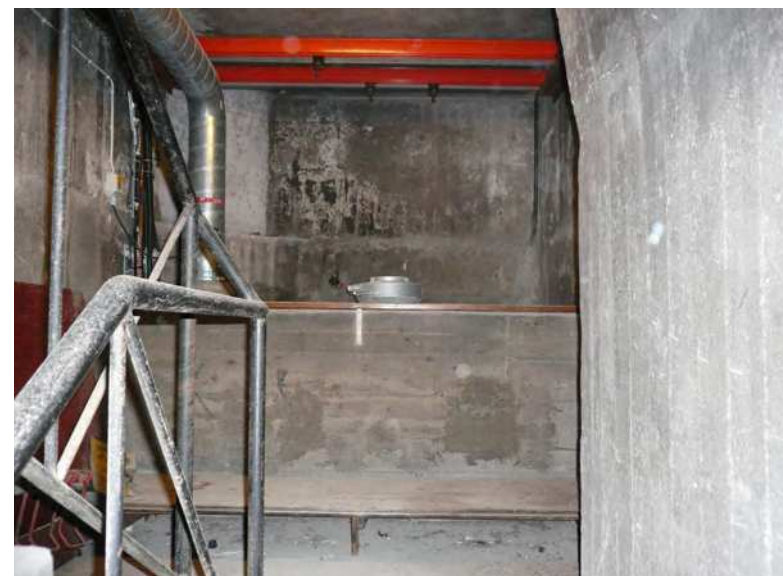
Högst upp i slangtornet finns hänganordningar och trästeg bevarade för uppvinshning av tvättade slangar för tork. Numera är slangtornets schakt igenbyggt för ny ventilation.

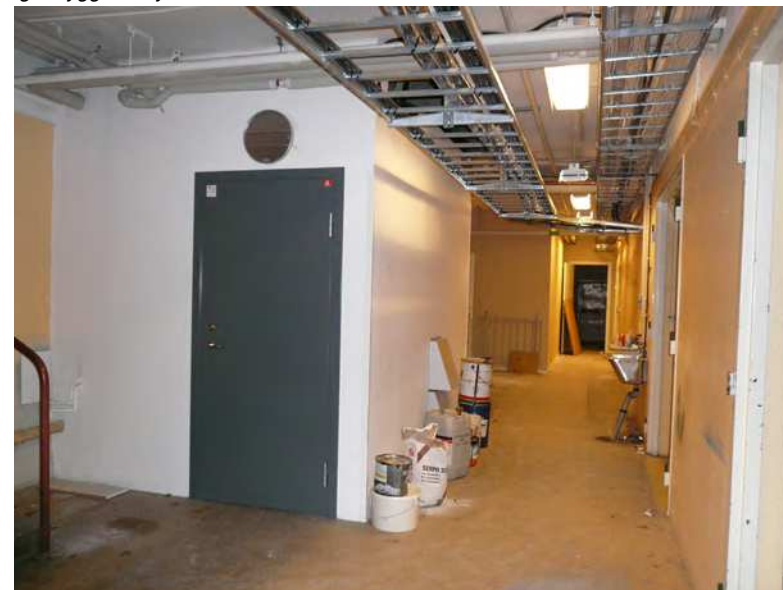
Den f.d. slangtvätten på gymnastikbyggnadens bottenvåningen. Ursprungligen var det en lång, helt öppen korridor.

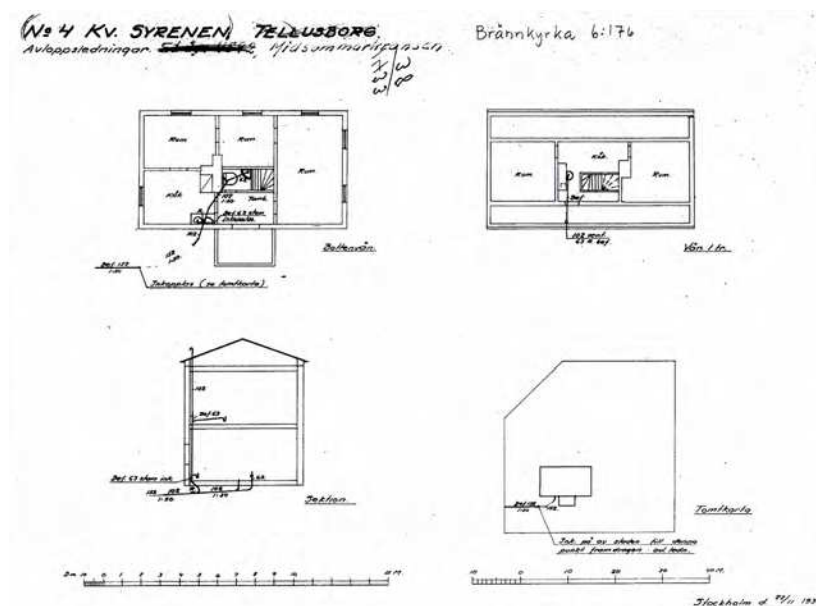
Vatten- och avloppsritning från 1938. Toalett har installerats under trappan. Sektionsritningen stämmer inte med verkligheten. Källa: BNA.

Bottenvåningens planlösning är en liten förstuga med uppgång till vinden, samt till ett större rum på höger hand och ett kök med ett rum innanför på vänster hand. I garderoben under trappan upp till vinden inreddes en toalett år 1938. Toaletten byggdes ut i början av 1980-talet med plats för dusch och handfat, vilket innebar att en mindre kammare bakom trappan förminskades ytterligare och möjligheten till rundgång försvann. Kammaren upptas idag av lösa garderober. På vinden finns en central hall och ett sovrum vid varje gavel. Källaren nås från en lucka i köksgolvet.

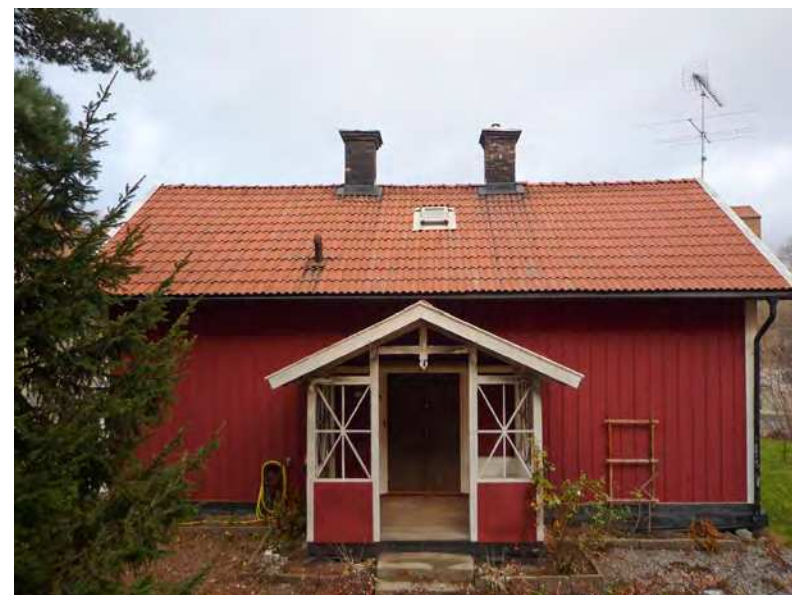
Parstugan avtecknas i fasaden genom de två skorstenarna.

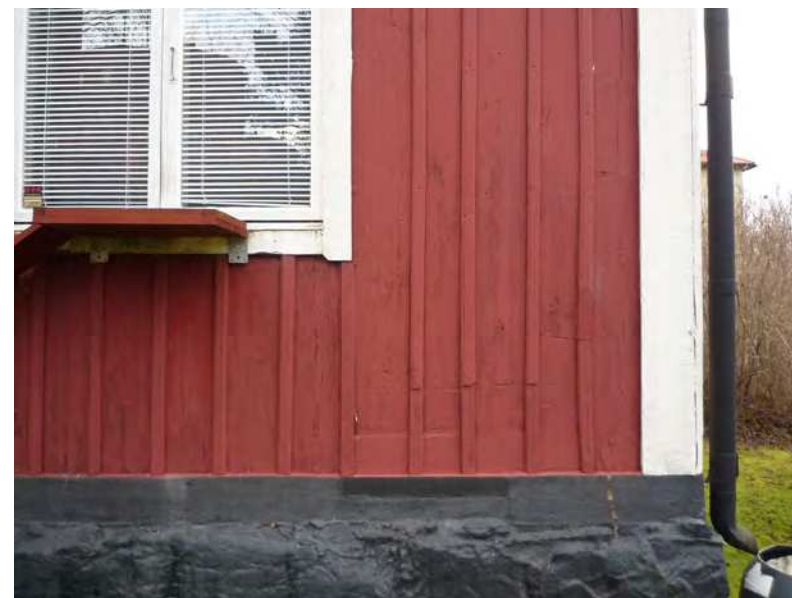
Östra fasaden. Delar av panelen är äldre.

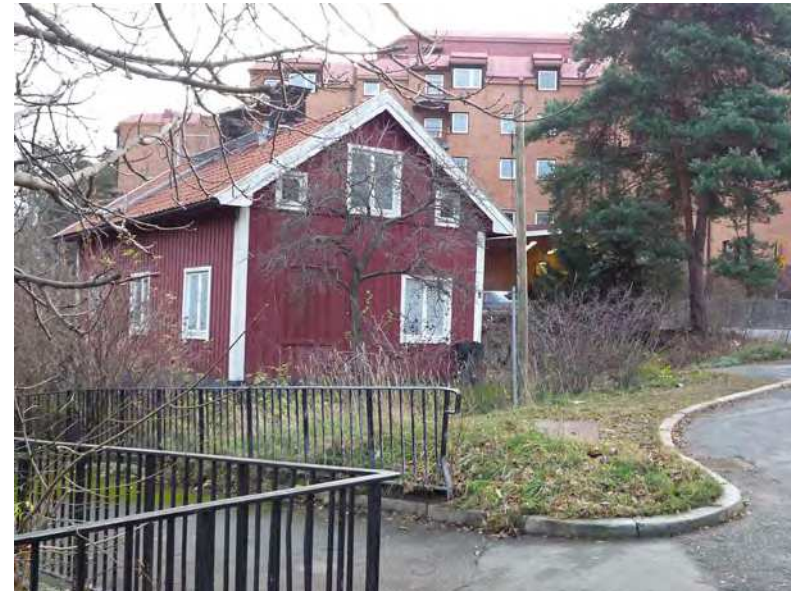
Omgivningen trycker på från söder och väster.

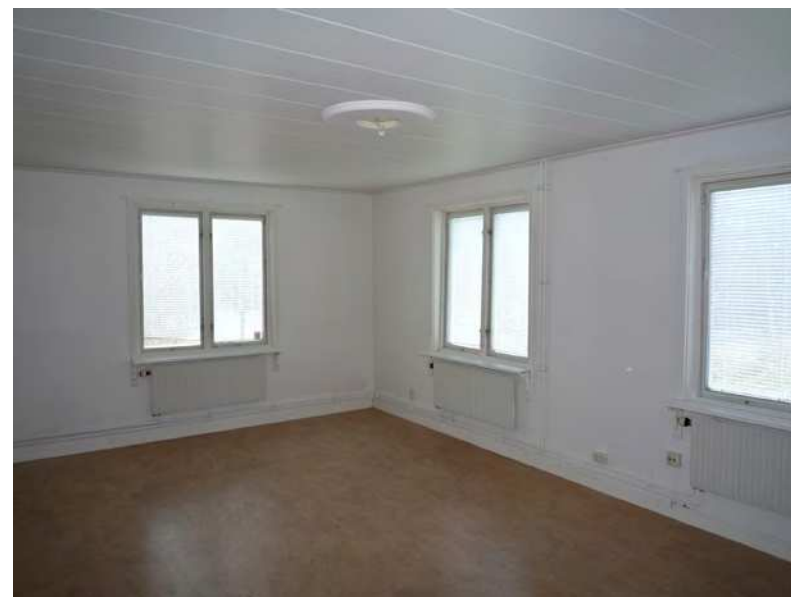
Storstugan med enbart sentida ytskikt och detaljer.

Byggnaden har vattenburen värme och moderna radiatorer under fönstren. Inga äldre eldstäder är bevarade. Byggnaden har tilläggsisolerats inifrån, både golv, väggar och tak, vilket innebär att mycket få äldre detaljer finns bevarade. Möjligen kan de finnas kvar dolda inne i väggkonstruktionen. Alla ytskikt är sentida. På vinden finns två innerdörrar av sen 1800-talstyp. I bottenvåningen finns två äldre dörrblad av 1700-talstyp med utanpåliggande 1700-talslås. Ramverket är tunt i över- och underkant, vilket tyder på att dörrarna flyttats från något annat hus i närheten, kanske Hägerstens gård, och hyvlats ner för att passa i Stora Nyborg. Vid 1800-talets början moderniserades många högre ståndsbyggnader på så vis att de äldre enkeldörrarna ersattes med höga pardörrar. Enkeldörrarna kastades inte utan återanvändes i enklare hus. Två dörrkarmar med tidiga 1800-talsfoder och franska gångjärn från samma tid finns bevarade.

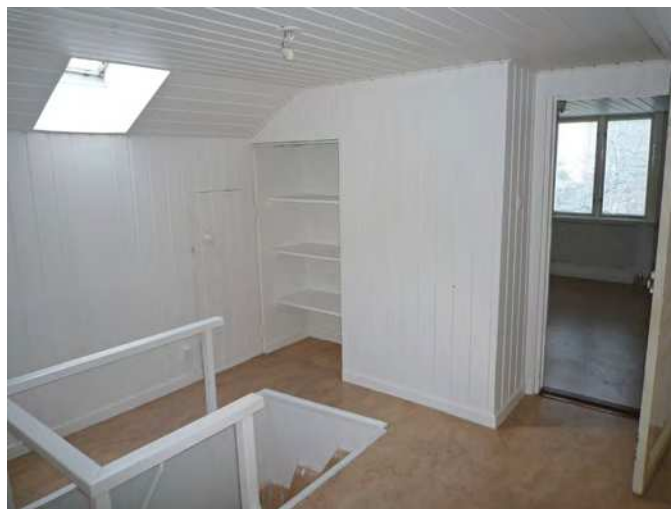
Vindsvåningens hall och gavelrum mot väster.

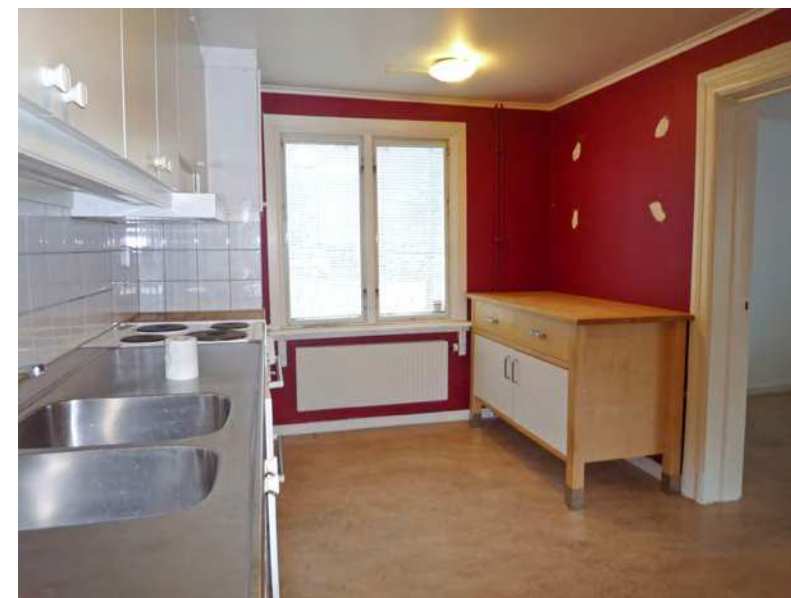
Helt moderniserat kök.

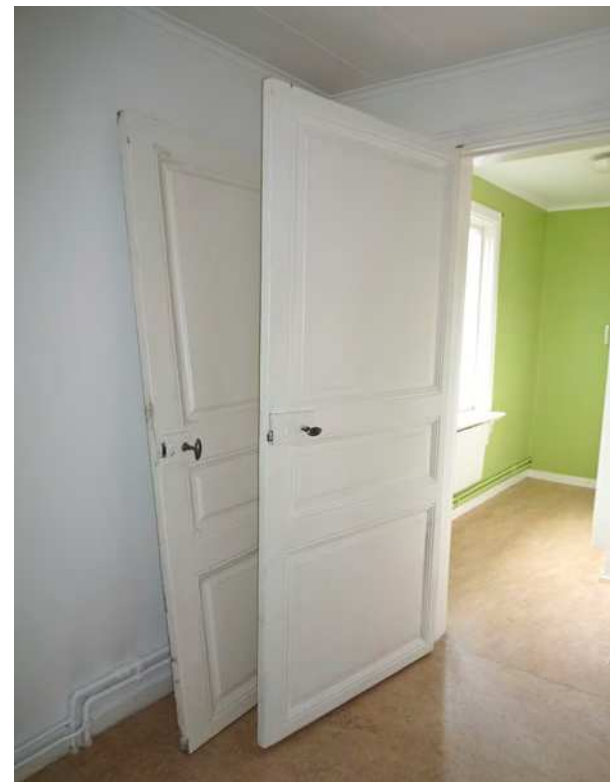
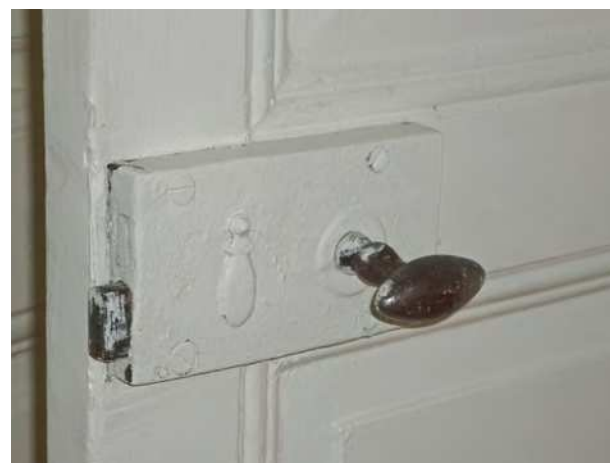
Äldre byggnadsdelar som inte bör förvanskas.
