KULTURHISTORISK KONSEKVENSANALYS

– tillbyggnad av Kämpetorpsskolan

Solberga, Stockholm stad

Kulturhistorisk konsekvensanalys

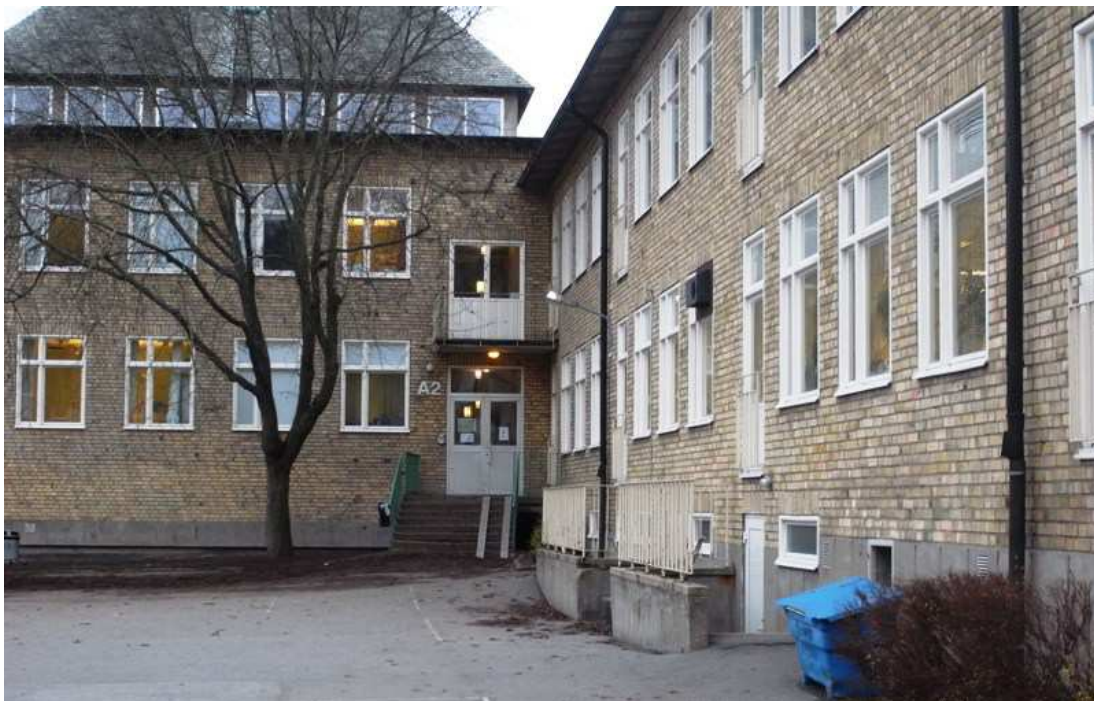
A-huset till vänster i mötet med F-huset, från gårdssidan

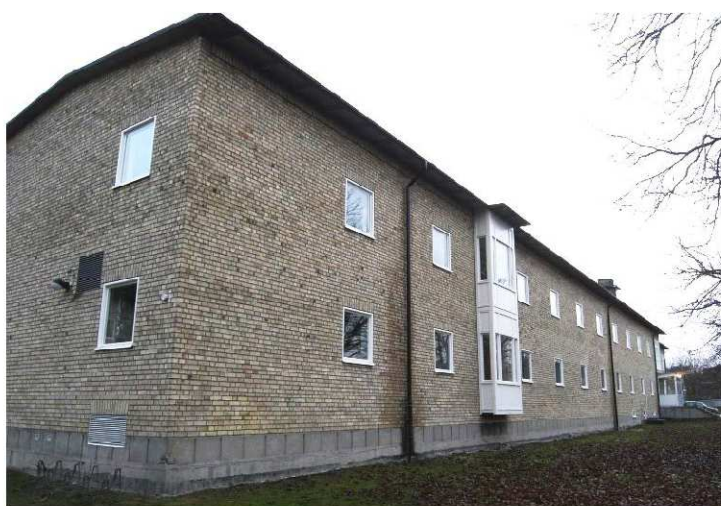
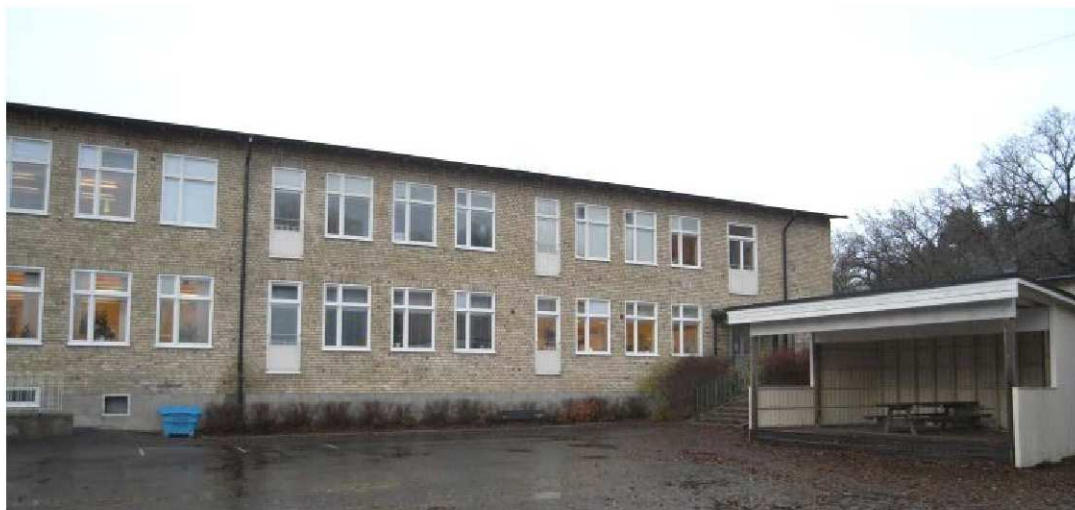
Vänster: F-husets västra långsida mot småhusområdet. Fasaden har färre och mindre fönster här.

Nedan: Den östra fasaden in mot skolgården är öppnare med större och fler fönster. Franska fönster skapar ytterligare öppenhet mot skolgården.

Klassrumslängan som är förbunden med A-huset är placerad i nordsydlig riktning och har givits en långsmal form i två våningar, försett med sadeltak. Fasaden mot öster och skolgården har en öppen karaktär med stora fönster. Fasaden åt väster och småhusområdet är mer sluten med mindre enlufts-fönster glest placerade. Den föreslagna om- och tillbyggnaden av skolanläggningen innebär liten direkt påverkan på den långa klassrumslängan. Idag är den norra kortsidan som vetter mot berget fri från länkar eller påbyggnader och man kan gå runt och in till skolområdet den vägen. Närmast norr om F-huset är vaktmästarbostaden belägen och det går en gångväg mellan husen. Den stora förändringen som förslaget innebär är att en ny byggnadskropp byggs mot F-husets norra gavelfasad. Den nya byggnaden är placerad i öst-västlig riktning och tvärställs gentemot F-huset. Dagens möjlighet att komma in till skolgården den vägen försvinner då.

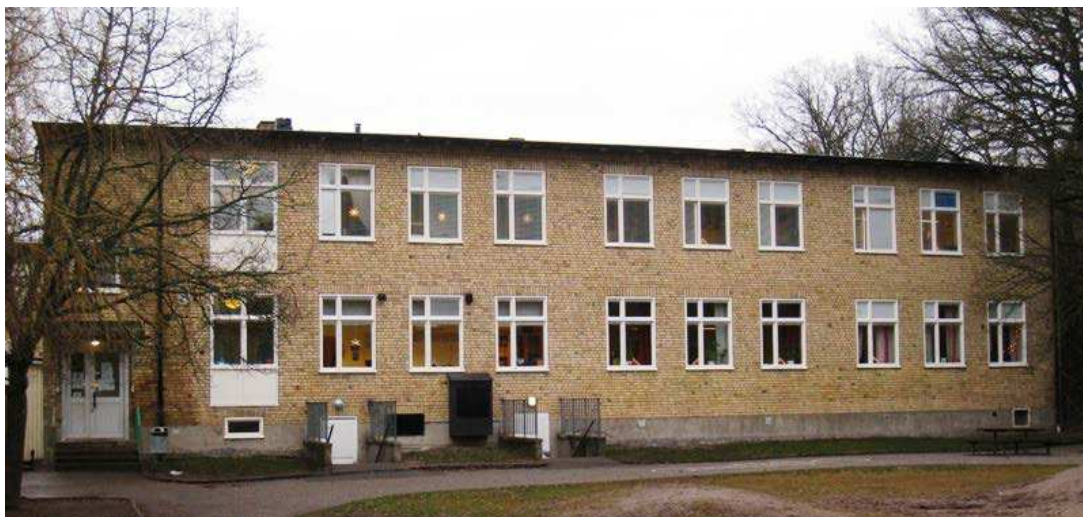
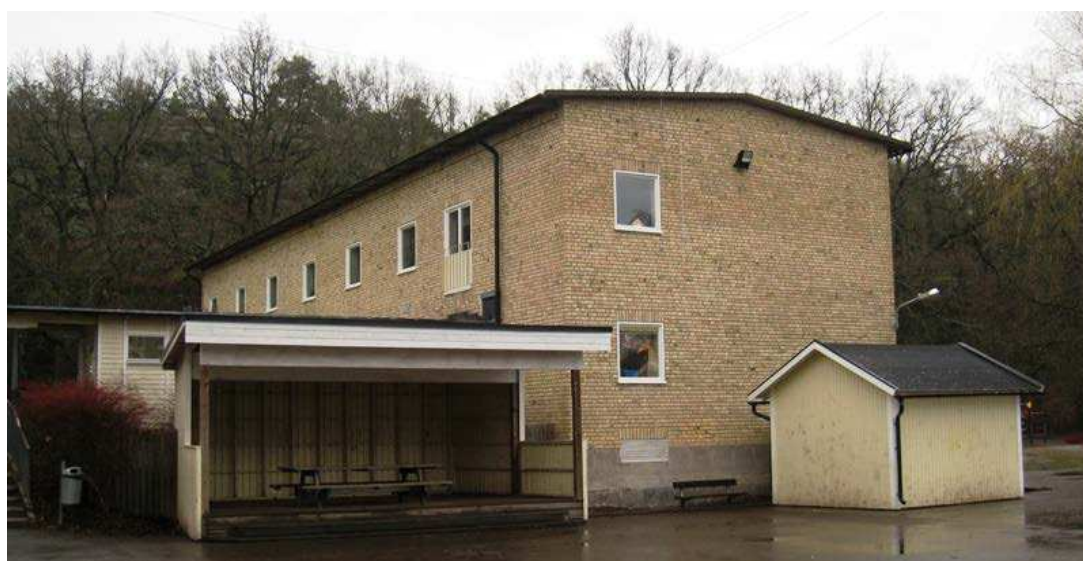
Överst: klassrumsbyggnaden från öster. Ovan: klassrumsbyggnaden taget från skolgården i söder.
Foto: (bearbetade) Martin Lagergren, Tyréns

Byggnaden är funktionellt utformad och har en relativt anonym prägel. Den förhåller sig i skymundan till A-huset men är habilt gestaltad enligt dåtidens kvalitetsmässiga tänkande vad gäller skolor. Byggnadskroppen är placerad tvärställt mot det trädbevuxna berget och får på så sätt inga skolsalar som vetter åt norr utan ljus kommer från öster och väster. Klassrumsbyggnaden är länkad med F-huset genom en skärmtaksförsedd utomhusgång som delvis är inbyggd (senare tillkommet).

Förslaget förutsätter en rivning av klassrumsbyggnaden för att kunna ge plats åt en större klassrumsbyggnad i samma del av skolområdet. Detta kommer att påverka skolans kulturhistoriska värde negativt. Det är inte möjligt att ta bort byggnader ur den ursprungliga anläggningen utan att det kulturhistoriska värdet påverkas. Skolor av i synnerhet den här kategorin har inbördes samband och relationer som är en del av det kulturhistoriska värdet. Det kulturhistoriska värdet skulle minska på grund av att en stor ursprunglig byggnadsvolym tas bort helt. Det förändrar anläggningen som helhet.

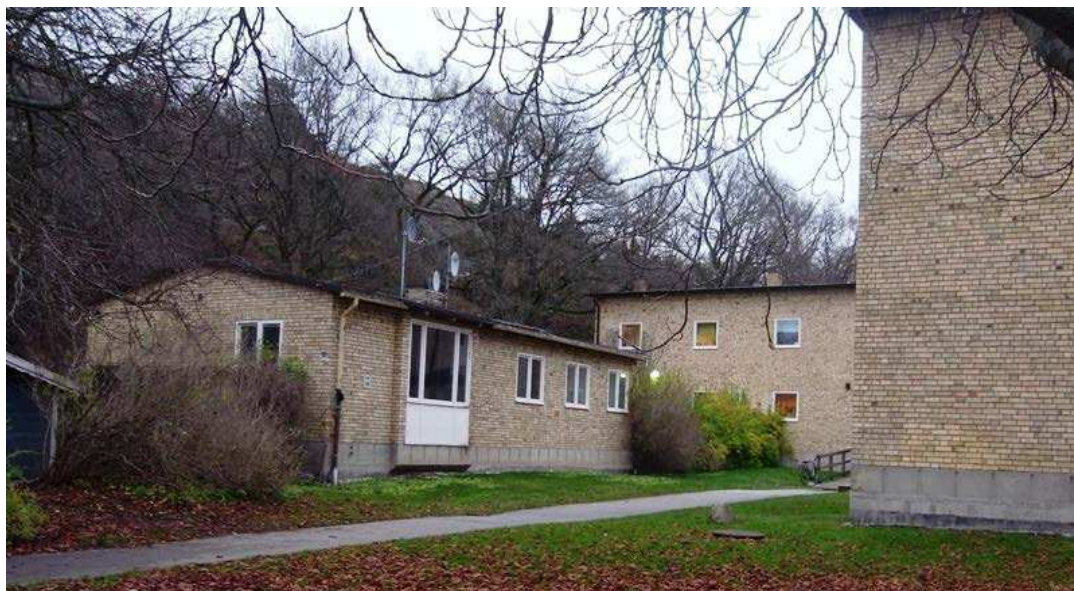
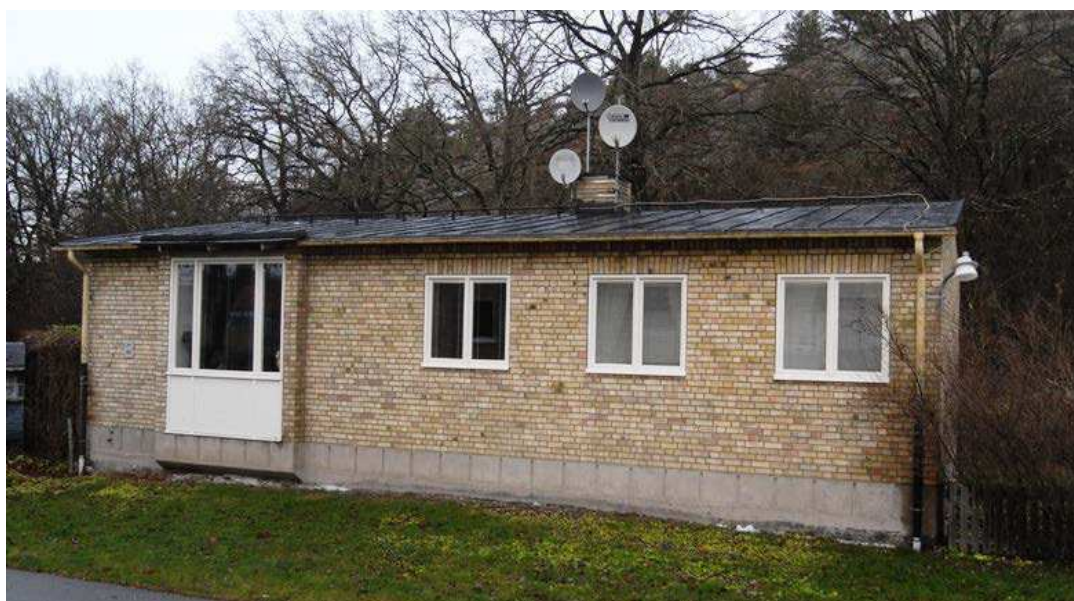
Överst: vaktmästarbostaden sett från söder mellan klassrumsbyggnaderna. Ovan: skolbyggnadernas relation till vaktmästarbostaden.

Äldre skolmiljöer innehåller oftast bostäder av något slag och så även här. Allmänt har bostäder för rektor, lärare och vaktmästare ingått i skolanläggningarna. Vid tiden för uppförandet av Kämpetorpsskolan byggs bostäder just för vaktmästaren. I detta fall har bostaden placerats i en egen byggnad i utkanten av skolmiljön. Entrén vetter mot skogen och huset ligger alldeles i anslutning till småstugeområdet. Bostäder i skolor är betydelsefulla för förståelse av den samhällshistoriska utvecklingen; som markörer för den helhetsmiljö samhället hade ambitionen att skapa.

Vaktmästarbostaden ger också en bild av den omsorg om själva byggnaderna man hade. De var genomtänkta och gediget byggda anläggningar som skulle skötas ordentligt. Att vaktmästaren bodde på skolområdet möjliggjorde den målsättningen. Rivs byggnaden går de samhällshistoriska sambanden förlorade och skolmiljön blir ofullständig utifrån sin kulturhistoriska roll.
