# ANTIKVARISK FÖRUNDESRÖKNING

Kv. Sperlingens Backe 56, Stureplan 4

Antikvarisk förundersökning, 2014-06-30

Beställare: Sturegallerian AB

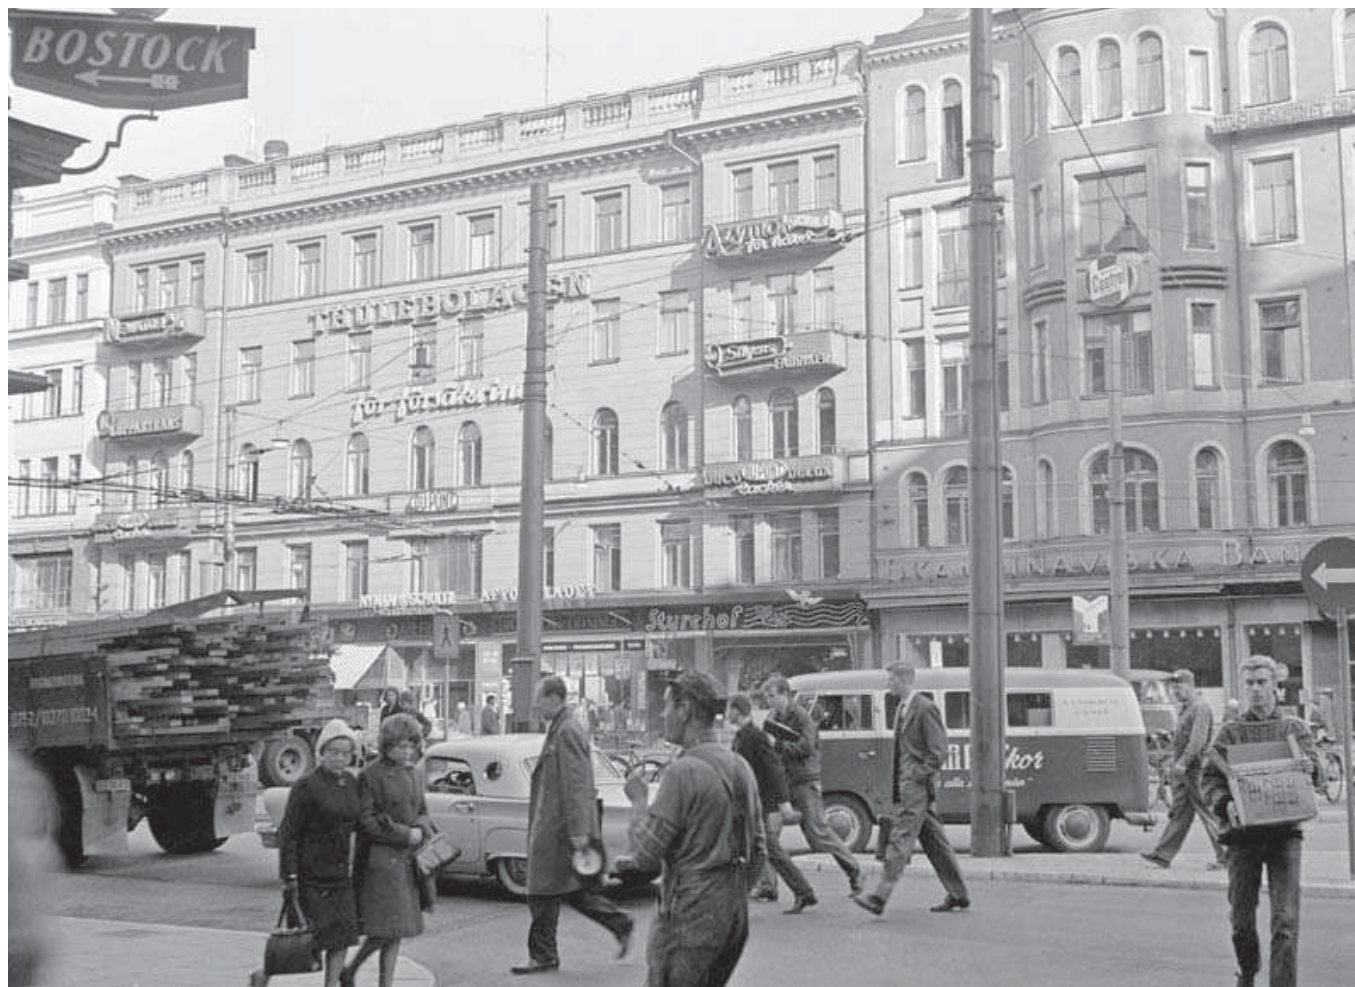
Byggnaden med hyvlad fasad på 1960-talet. Ur SSM:s arkiv

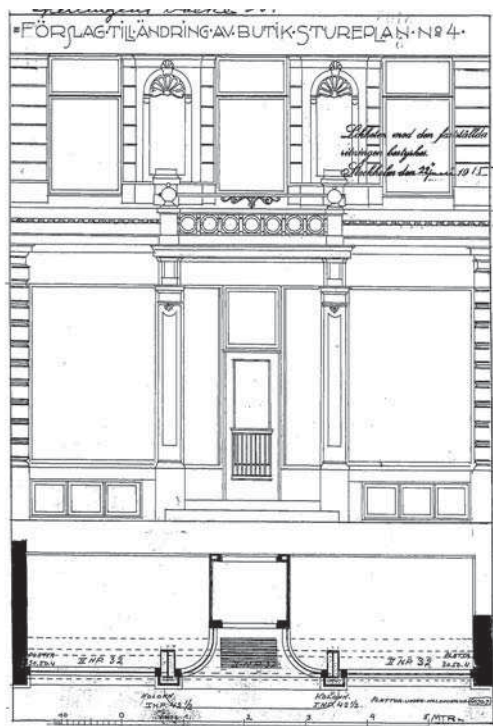
- 1886 Nybyggnad bostadshus, gatu- och gårdshus, gårds flygel och gårdsunderbyggnad.
- 1914 Va ritningar  
*Wc installerades i bostadsvåningarna, två i varje lägenhet. I gårdsflygelns bottenvåning ersattes de samlade dassen med åtta toaletter och lägenheterna i planet fick en wc var.*
- 1915 Ändring källare, bottenvåning, fasad.  
*En av butiksentréerna ändrades och de rusticerade murpelarna som flankerade entrén ersattes med en järnkonstruktion som kläddes in och gavs en smäckrare utformning. Entrédörren drogs in något i fasadlivet och två svängda glaspartier ledde in till dörren. I det inre rummet togs en ny trappa upp till källaren och trappan till bostadsdelen flyttades något.*

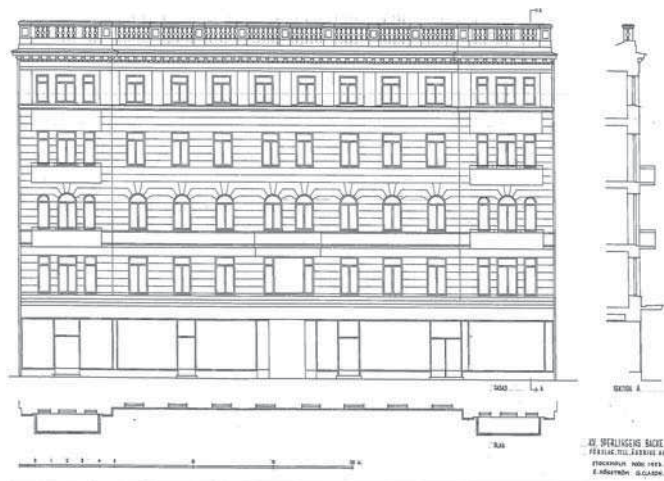
Ovan: Ändringsritning av fasadförenkling i bottenvåningen 1935. BNA

- 1953 Ändring fasad.  
*Fasaden rensades från större delen av sin ornamentik. Det som bevarades var takets balustrad och takfotens tandsnitt. Istället för den ursprungliga ornamentiken fick fasaden en konsekvent, grund kvarderits.*

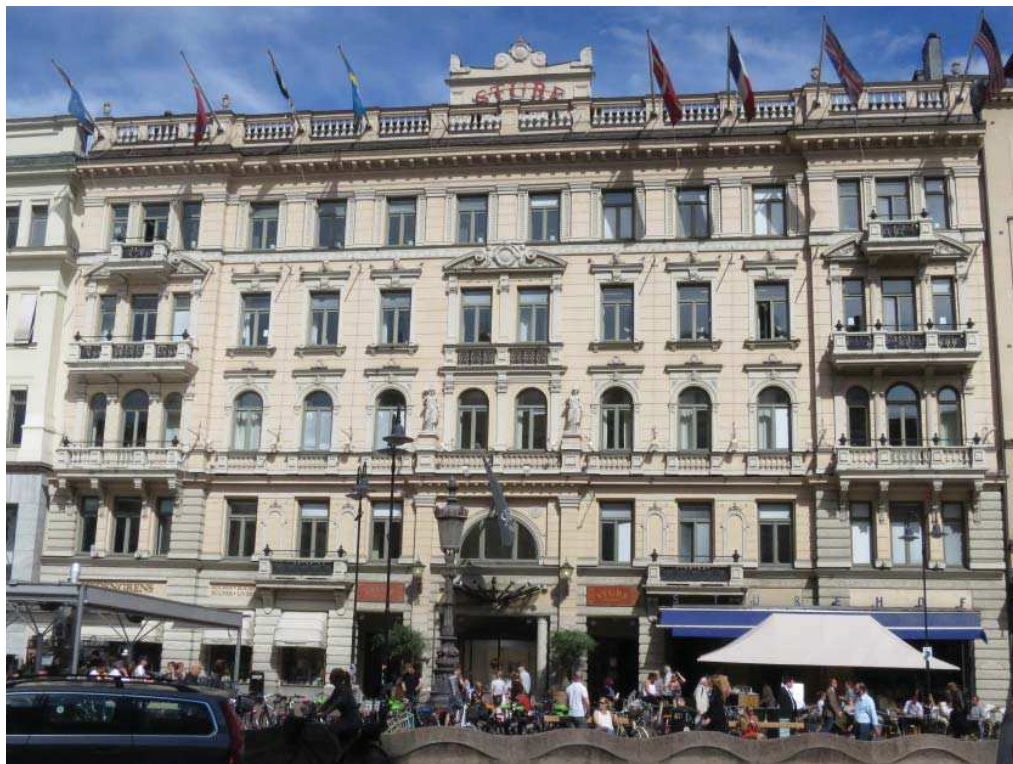
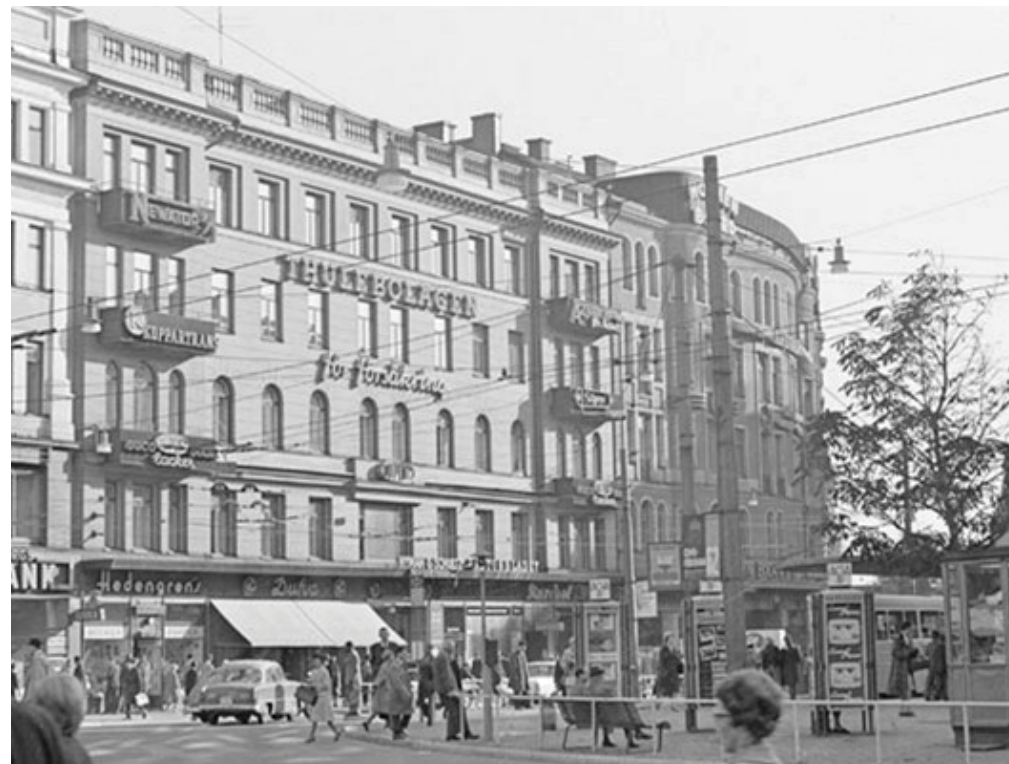
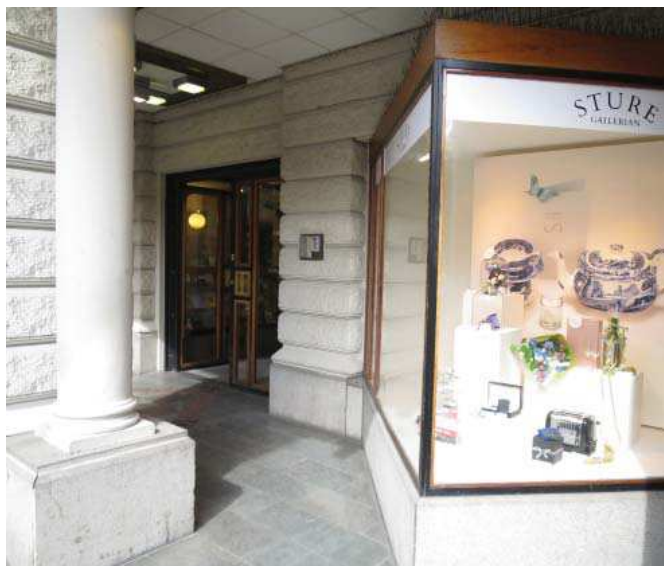
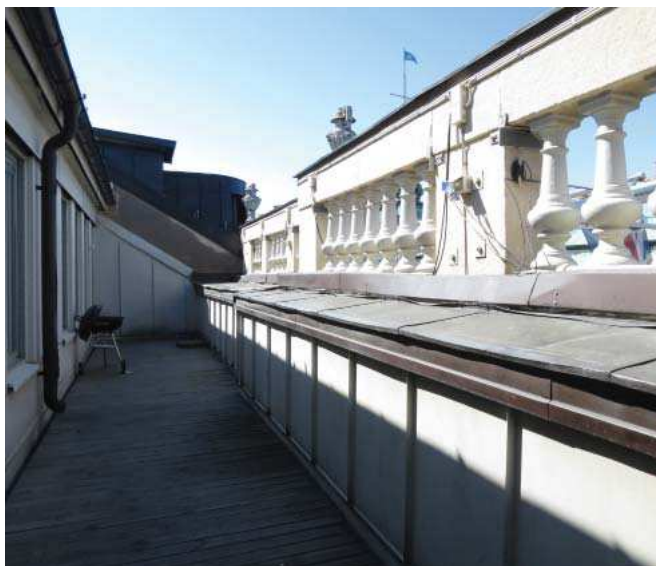
- Ovan till vänster: Dagens renoverade fasad
- Ovan till höger: Byggnaden på 1960-talet. Ur SSM:s arkiv
- Längst till vänster: Bottenvåningens indragna parti av dagens snitt. Den forna trapphusentrén låg där den spetsiga skyltådan sticker ut.
- Till vänster: Den bevarade balustraden och den nya fönsterraden bakom denna.

Gatufasaden är ett försök till rekonstruktion av den ursprungliga fasaden. I början av 1950-talet rensades fasaden från ornament och rusticering, balkongerna gjordes helt släta och det enda som bevarades var takets balustrad och takfotens tandsnitt.

År 1988 bestämdes att den ursprungliga fasaden hade varit av sådan stadsbildsmässig vikt att den skulle rekonstrueras. Då nybyggnadsritningarna bara till del stämde med vad som sedan blev utfört kunde dessa inte användas som förlaga utan man fick använda sig av ett fåtal gamla fotografier. Man genomförde en relativt fri rekonstruktion som innebar att det gjordes avgjutningar av fasadelement från andra byggnader uppförda vid samma tid och att dessa ornament tillsammans med rusticering sedan fick utgöra den nya fasaden till Sperlingens backe 35. Även det halvmånformiga fönstret ovan den forna huvudentrén är en rekonstruktion då fönstret på 1950-talet hade gjorts rektangulärt.

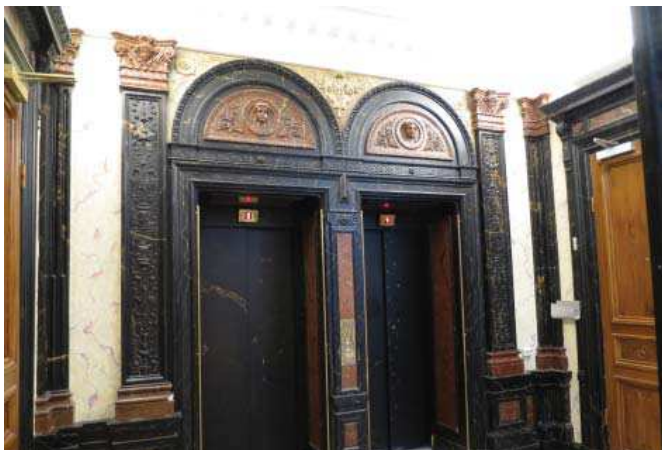
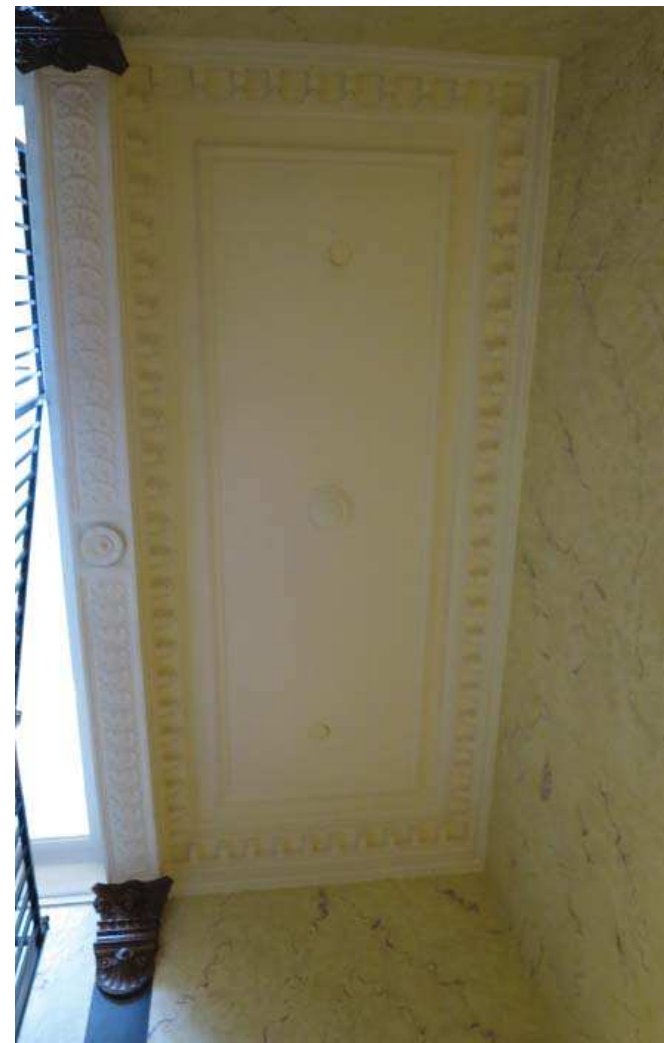
- Överst till vänster: I entréerna till de forna herrummen, idag hissentréer
- Överst i mitten: Ursprungligt fönster med beslag i trapphuset. Fönstret vetter mot gården
- Ovan: Stuckatur i taket ovan trapphusets vilplan
- Till vänster: Trapphusets gjutjärnsräcke

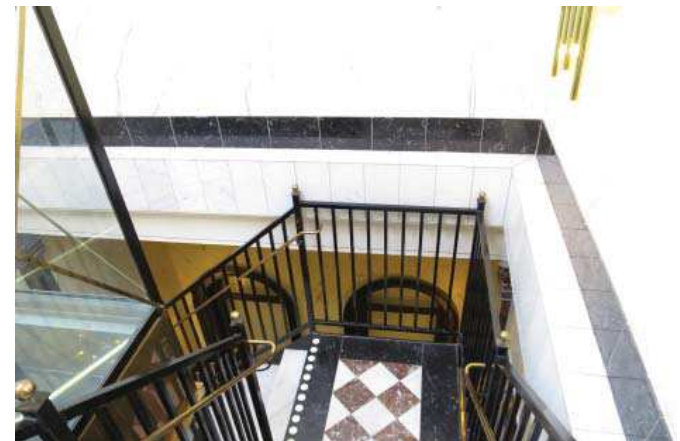
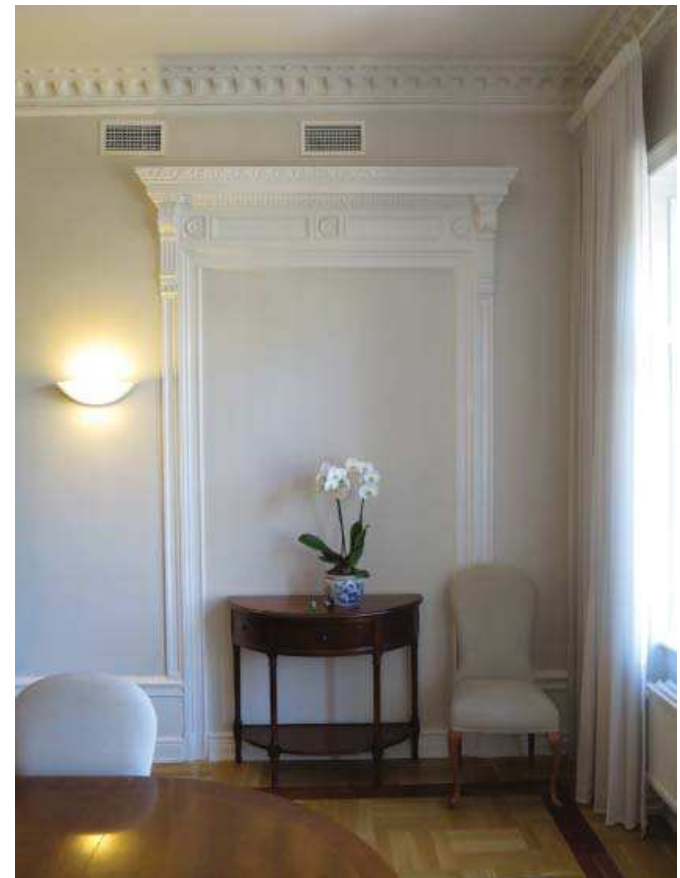
Överst: Bjälklagshålet med den nya trappan upp till vindsvåningen.  
Höger: Igensatt dörr från salen till rumssviten mot gatan.

Byggnaden har försetts med en takvåning. Planet innehöll ursprungligen en oinredd vind som endast nåddes från gårds-trapphuset. Då vindsplanet utökades och inreddes drogs också huvudtrapphusets trappa hela vägen upp varvid ett hål togs upp i bjälklaget och en lätt trappa som släpper från väggen och bärs av järnbalkar drogs upp till vindsplanet. Vindplanet bevarar ingenting av den ursprungliga utformningen.

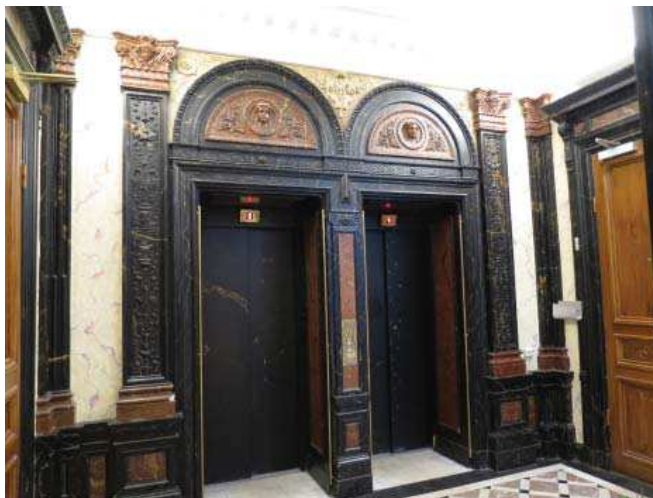
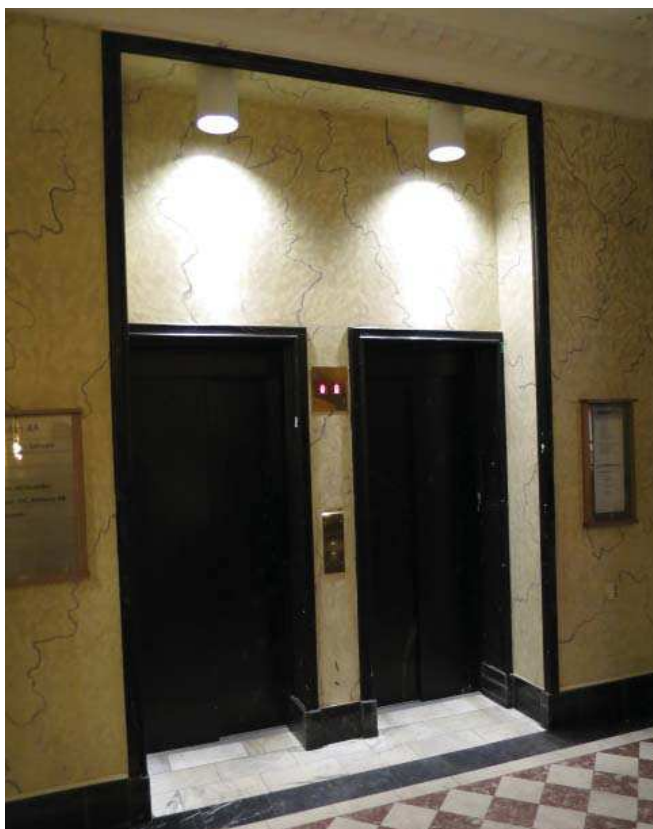
Överst: Hissentréerna i de övre våningarna (de forna herrummens entréer)

Vänster: Bottenvåningens hissentréer. Den mörka omfattningen markerar troligen den ursprungliga entrégången mot gatan
