# ANTIKVARISK FÖRUNDERSÖKNING

Kv. Sperlingens Backe 27, Grev Turegatan 15

## **Kv. Sperlingens backe 27, Grev Turegatan 15, Stockholm**

Antikvarisk förundersökning, 2014-06-30

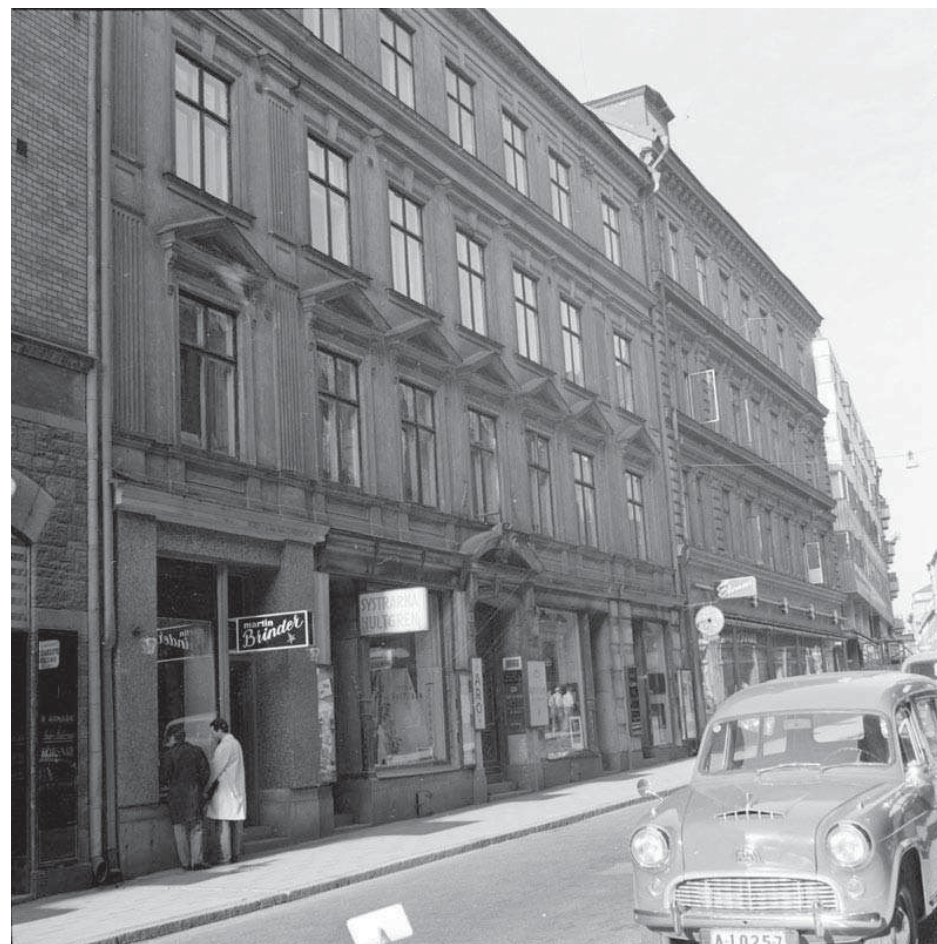
Sperlingens backe 27 år 1962. Fotograf Siv Rahm. Källa: SSM

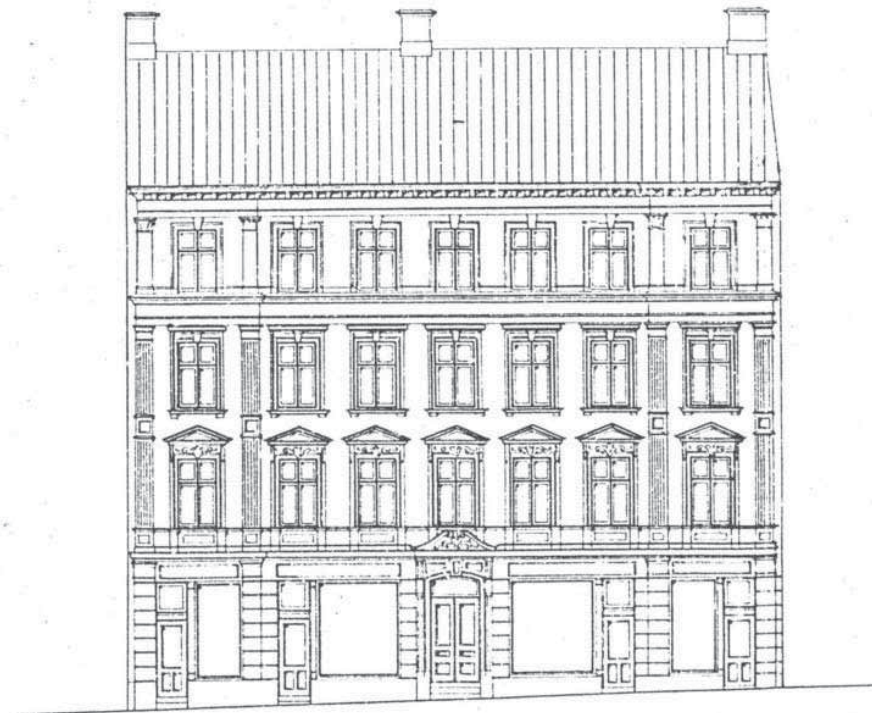
Ombyggnadsritning 1896 med skyltfönster i bottenvåningen. Källa: BNA

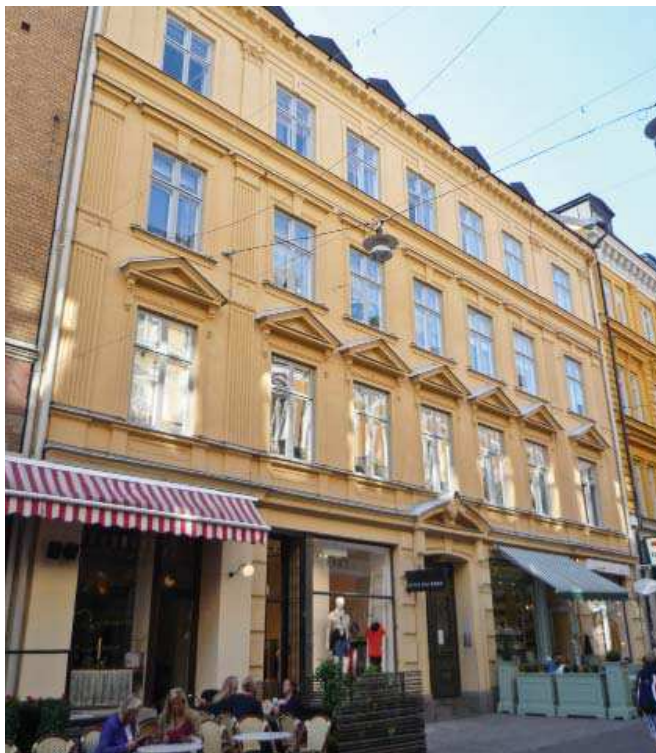
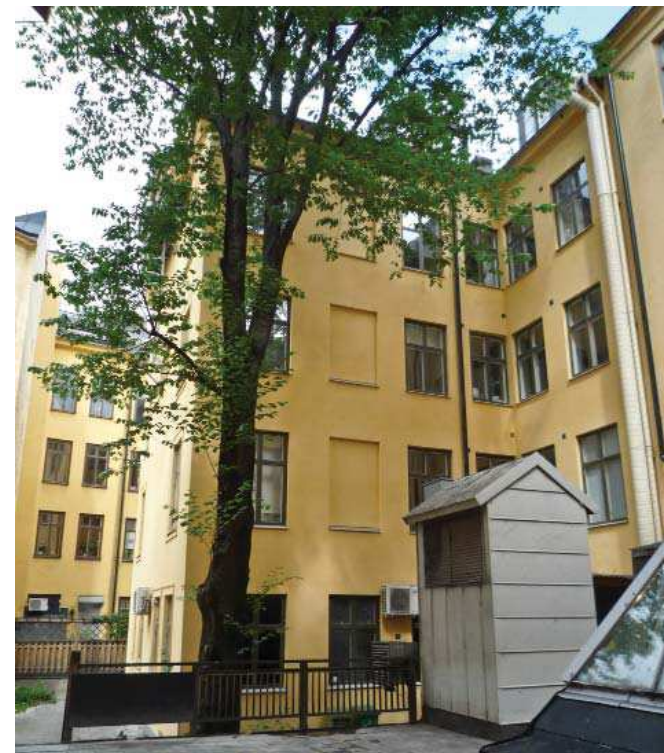
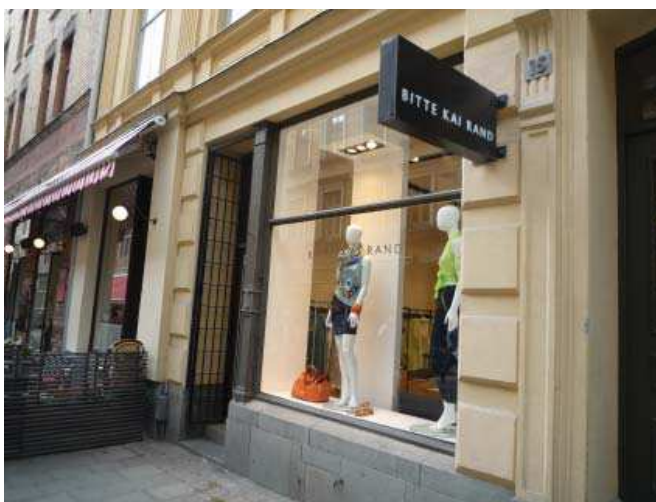
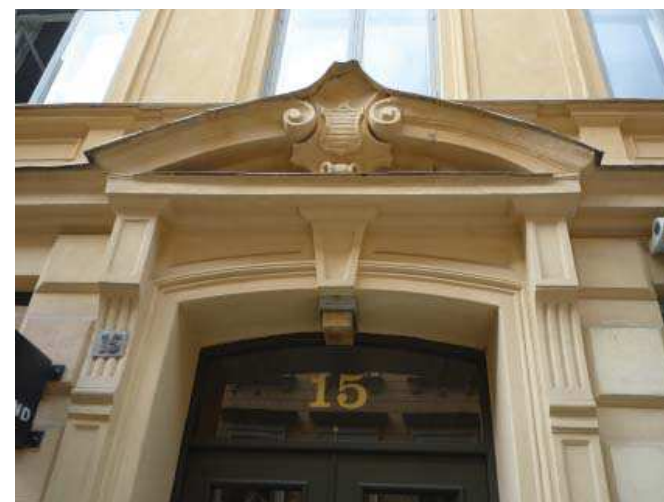
Ovan: Både gatufasaden och gårdsfasaden är välbevarade. Till uttrycket är de mycket olika, mot gatan rik putsornamentik, mot gården enkel slätputs. Gemensamt för de båda fasaderna är att i stort sett alla fönster är ursprungliga.

Nedan: Detaljer från gatufasaden som tillkom vid ombyggnaden 1899, stora skyltfönster och en segmentgavel.

Byggnaden har en mycket välbevarad exteriör. Förutom fasadbehandlingen, rikt utsmyckad puts mot gatan och enkel mot gården så är i stort sett alla fönsterpartier ursprungliga från 1880. Sockel av granit är likaledes bevarad, liksom det plåtblagda taket.

Mot gatan gjordes bottenvåningen om efter cirka tjugo år när dess bostadslägenheter gjordes om till butikslokaler. Skyltfönstren från 1899 tillsammans med portens gavelöverstycke är bevarade från denna tid. Själva porten är tillkommen i sen tid men i en stil som tagit avstamp i det ursprungliga dörrpartiet.

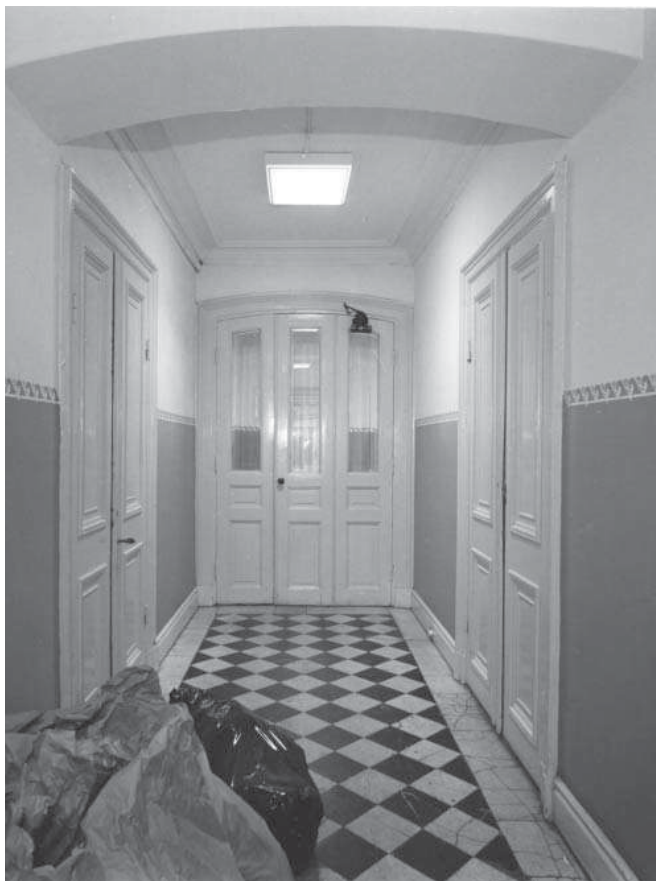
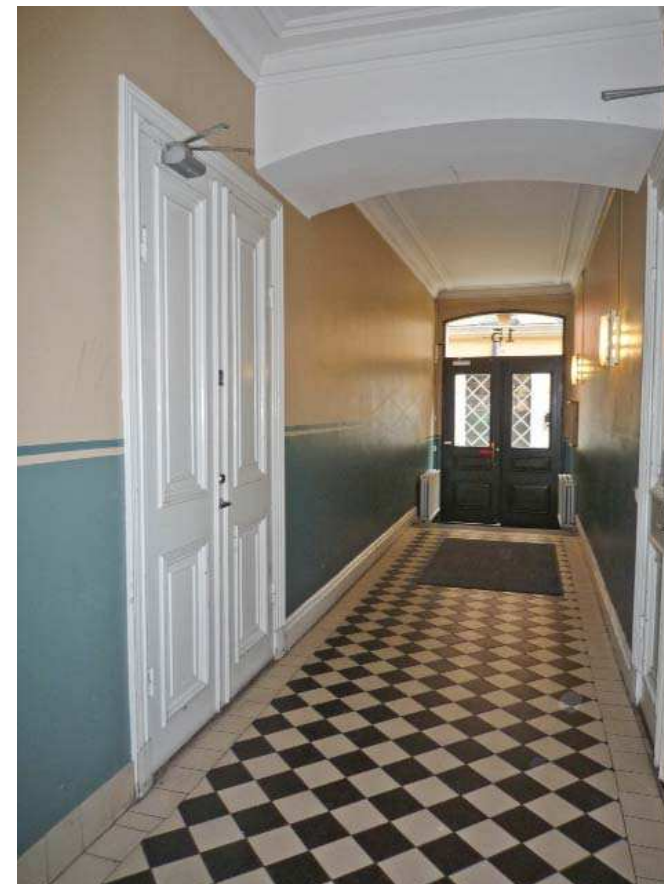
Till vänster: Portgången så som den såg ut vid Stadsmuséets inventering 1986. Fotograf Ingrid Wilken. Källa: SSM

Till höger: Portgången idag. Fotot är taget åt motsatt håll. Marmorgolv har bytts mot ett klinkergolv och flera dörrpartier har rationaliserats bort.

Den enkla väggbehandlingen och de ljusa snickerierna på båda bilderna avviker från den ursprungliga 1800-talskaraktären.

Portgången och trapphuset bevarar delar av sin ursprungliga utformning, men genom moderniserade ytskikt har den förlorat det mesta av den ursprungliga karaktären. Det ursprungliga rutiga marmorgolv har ersatts med ett rutigt klinkergolv. Klinker utgör även golvlist, utom närmast porten där en äldre profilerad list finns kvar. Portgångens klimatiserande dörrpartier är borttagna och i bakre delen av huset har byggts soprum. I anslutning till trapphuset finns en hiss från 1987. Trapploppet bevarar ursprunglig utformning och lysas upp av stora blyspröjsade fönsterpartier. För brandskyddets eller isoleringens skull har trådglas monterats utanpå kloss an mot de blyinfattade rutorna. Vilplanen har modernt rutigt klinkergolv, ursprungligt gipsat tak med kraftigt listverk och bevarar en tidigare dörröppning, nu passage, in till ännu en hall med dörrar till de mindre studentlägenheterna. Passagen har nischpanel med halvfranska fyllningar och profilerade foder samt stuckaket med sitt kraftiga listverk. Den 1987 tillkomna hallen är helt renons på äldre delar och består av enklast tänkbara linoleumgolv, slätt tak, släta dörrar och oprofilerade lister.

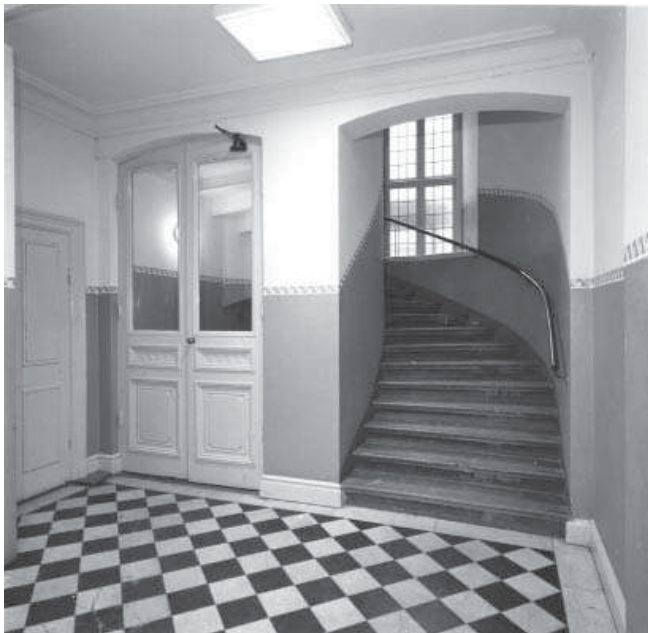
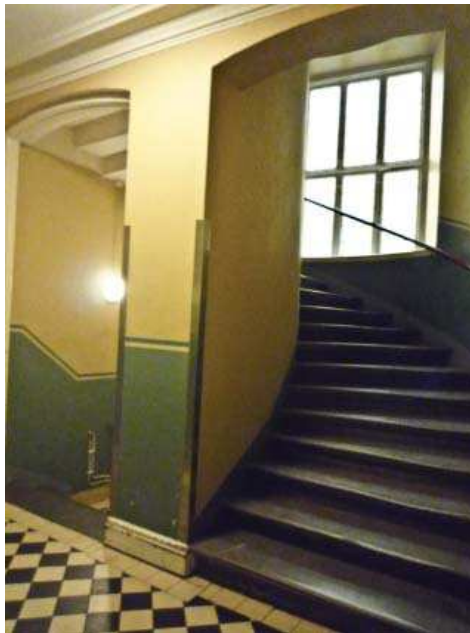
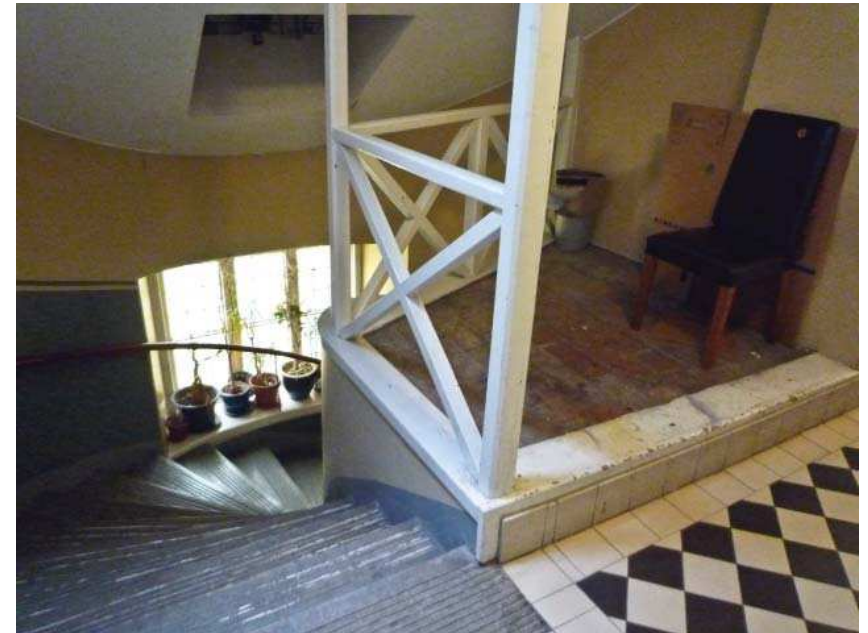
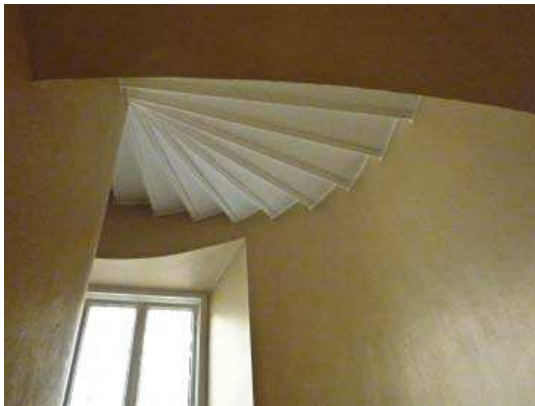
Ovan till vänster och i mitten:  
Bottenvåningens trapphus är 1986 (fotograf  
Ingrid Wilken, källa SSM) och idag.  
Pardörrarna mot gårdsentrén har tagits bort.

Ovan till höger: Trapphuset på vindsplanet.  
Förutom det sentida klinkergolvet är flera  
detaljer bevarade; brandbotten av tegel,  
räcken, kalkstenstrappa och trapphusfönster  
med blyinfattade rutor.

Till vänster: På trapploppens undersida syns  
gjutjärnskonstruktionen.

Till höger: På bostadsplanen skiljer sig  
den ursprungliga trapphallen markant från  
den år 1987 tillkomna entréhallen mot de  
tillskapade små studentlägenheterna.

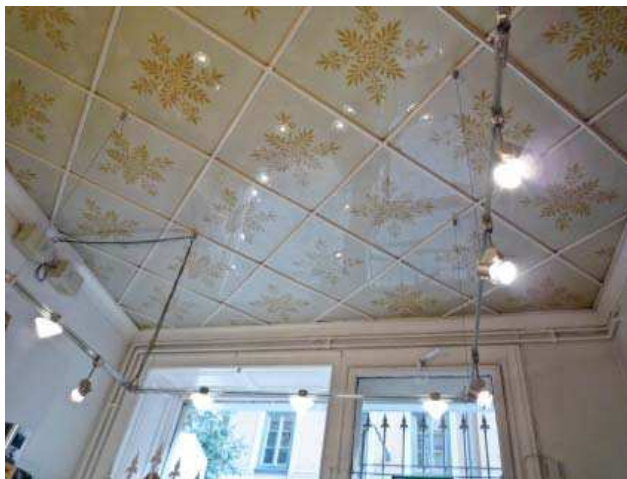
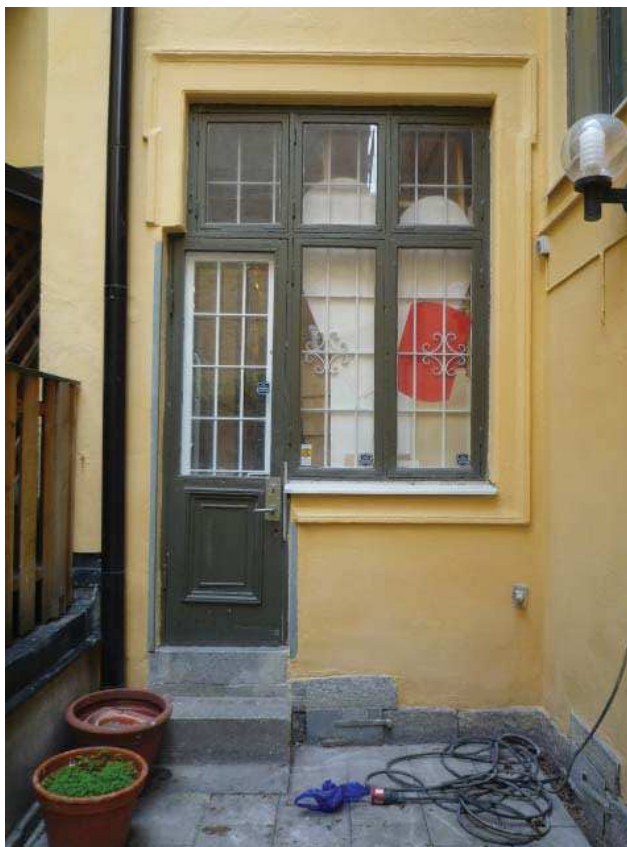
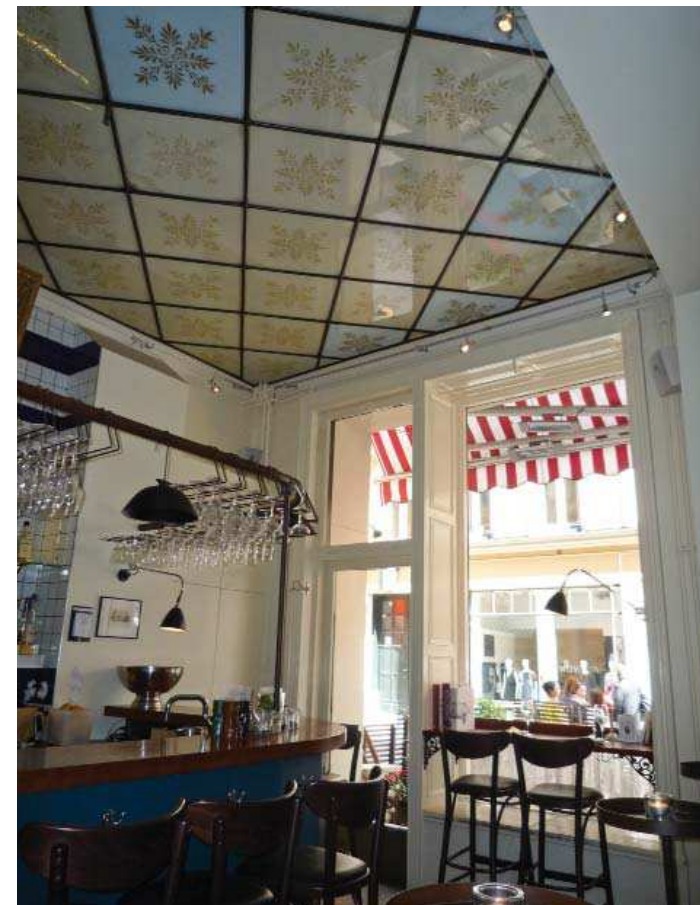
Överst: De två mindre butikslokalerna har bevarade glastak och profilerade snickerier i skyltfönstren från 1899.

Till vänster: De två mindre butikerna har även bevarade utgångar till gården från 1899.

De fyra butikerna har bevarad planlösning från 1899. De två mindre butikerna bevarar invändiga fönstersnickerier och de tidstypiska glastaken. Den största butikslokalen med flera rum mot gården har helt moderniserade försäljningslokaler men i dess lagerutrymmen finns bevarade fönstersnickerier och en kakelugn från 1899.

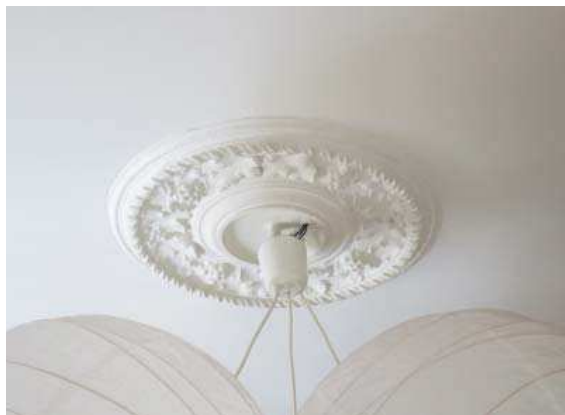
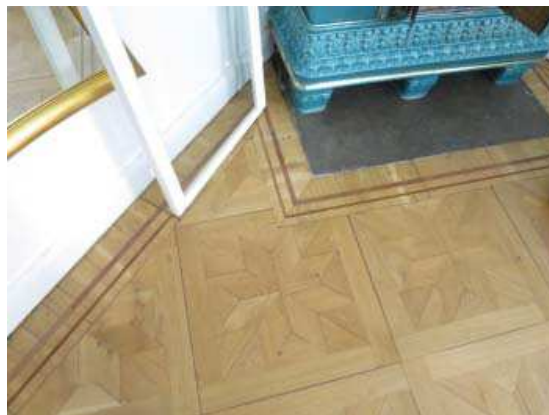
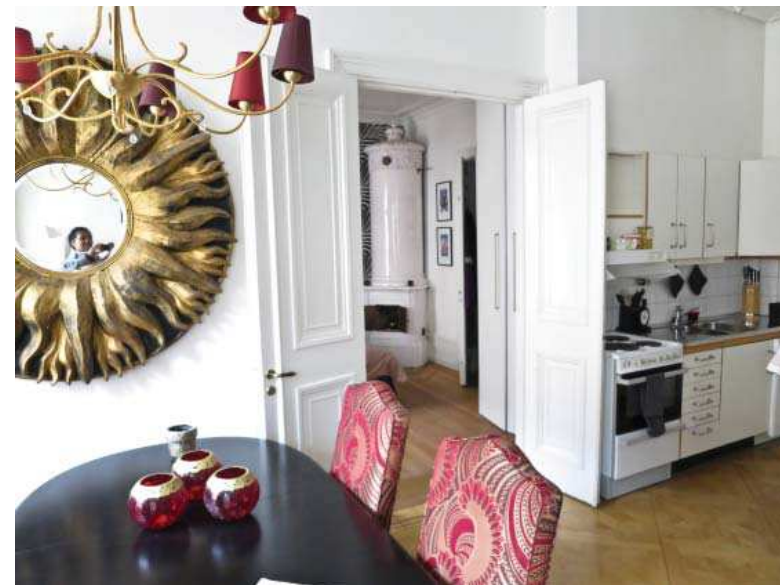
På bilderna syns matsalen i den ursprungliga lägenheten mot gatan, två trappor upp. Matsalen var lägenhetens största rum. Idag är rummet en del av en studentlägenhet om två rum, med ett kök installerat i en del av den före detta matsalen. Vägghpanelen och parkettgolvet liksom kakelugnen är bevarade från ombyggnaden 1899.

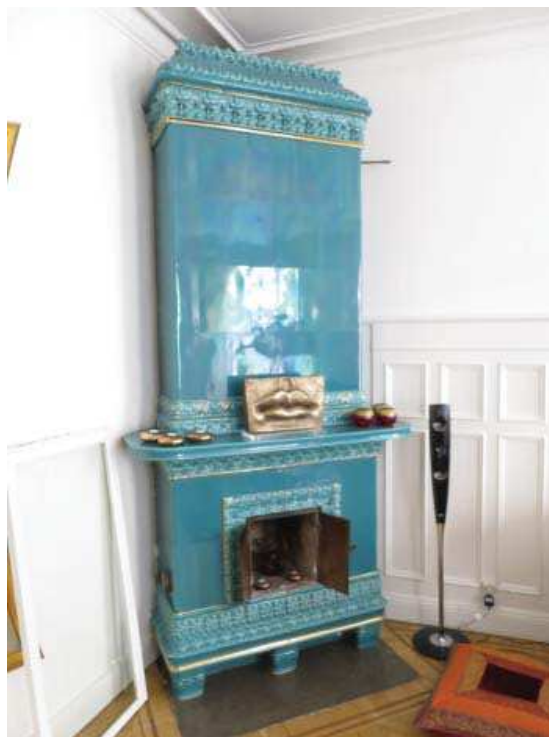
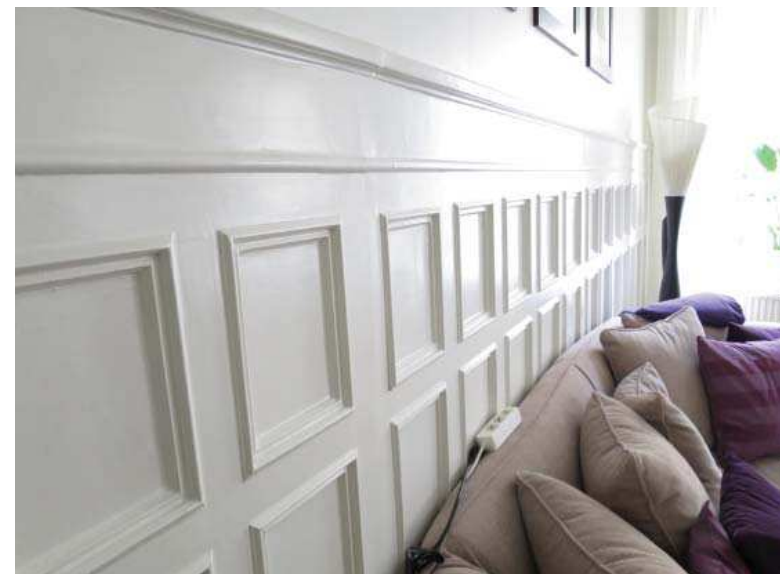
Ovan till vänster: Ett av alla välbevarade fönsterpartier mot gatan.

Ovan i mitten och till höger: Gårdslägenheten på två trappor: Kök från 1987. Det lilla rummet med den enkla kakelugnen hörde tidigare till gatulägenheten och var ett boningsrum avsett för tjänstefolk.

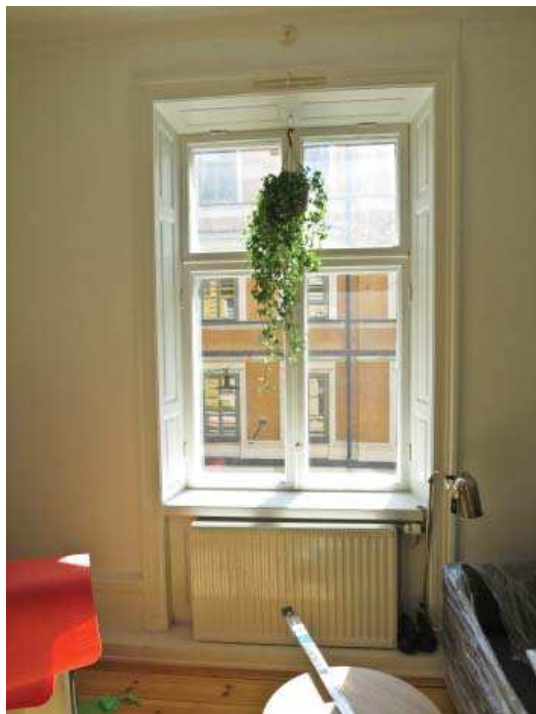
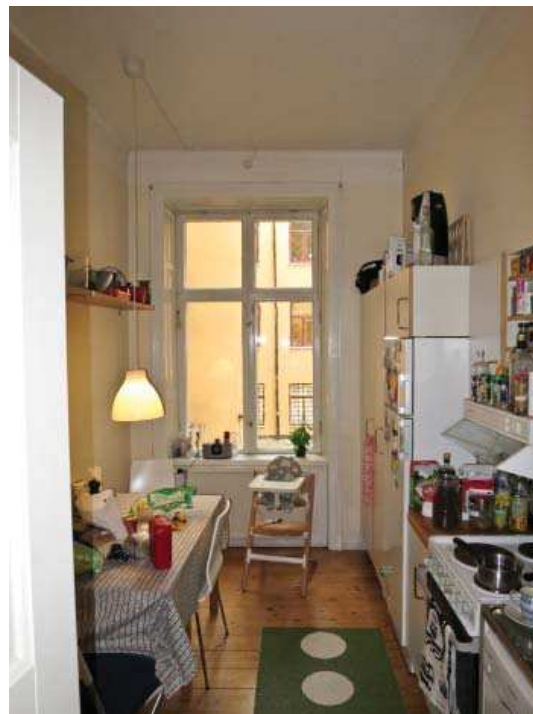
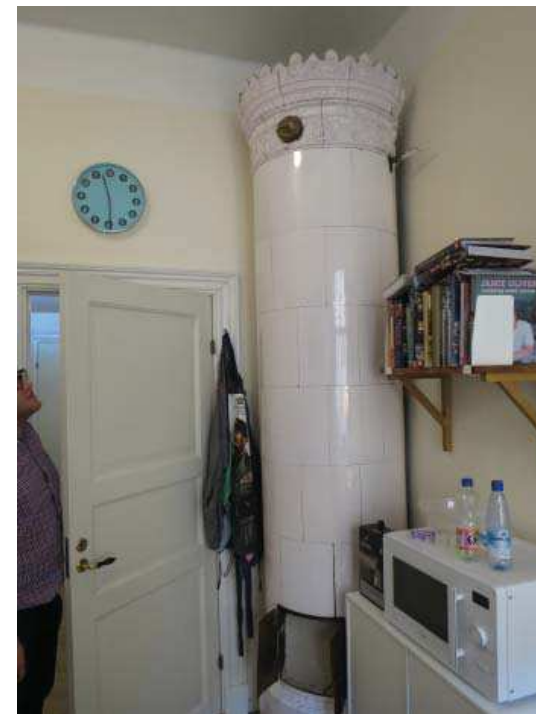
Till höger: Gårdslägenheterna har enklare detaljering än de ursprungliga gatulägenheterna men har ljusinfall från tre väderstreck. Här lägenheten på två trappor.

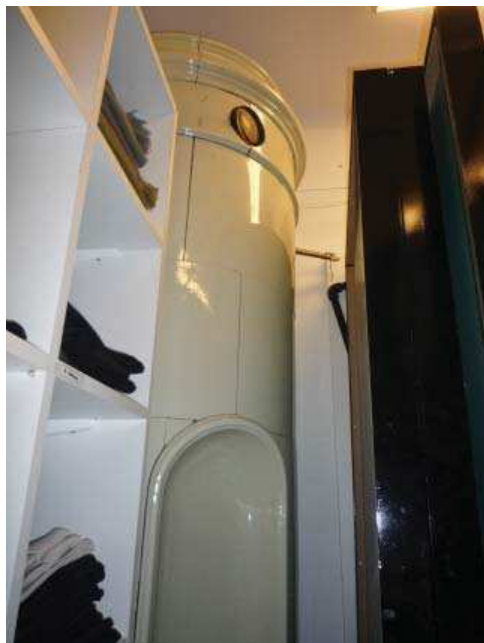
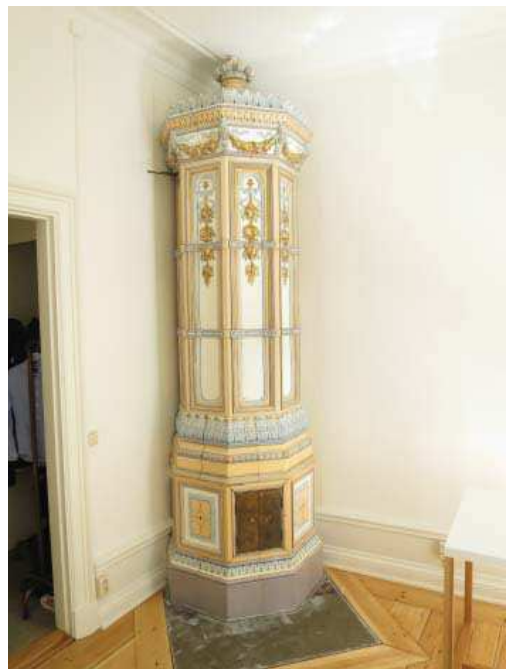
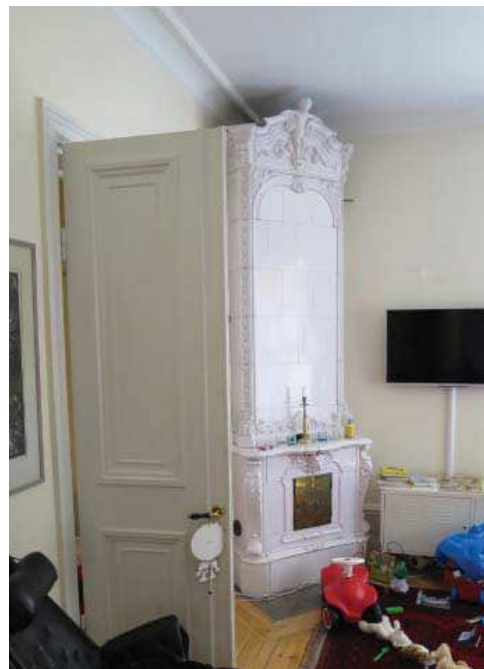
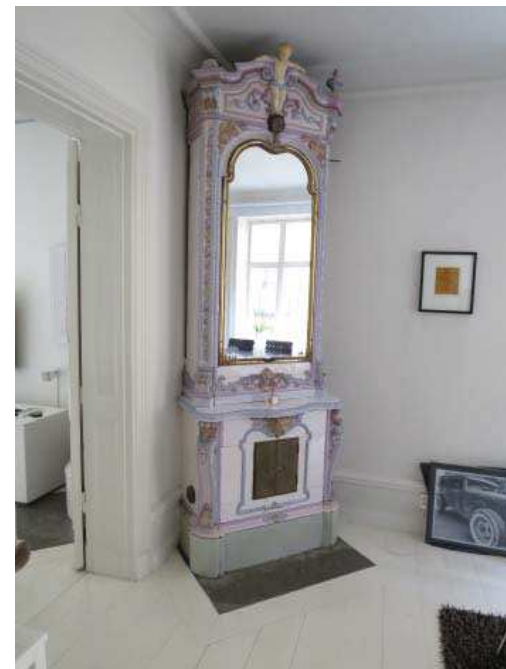
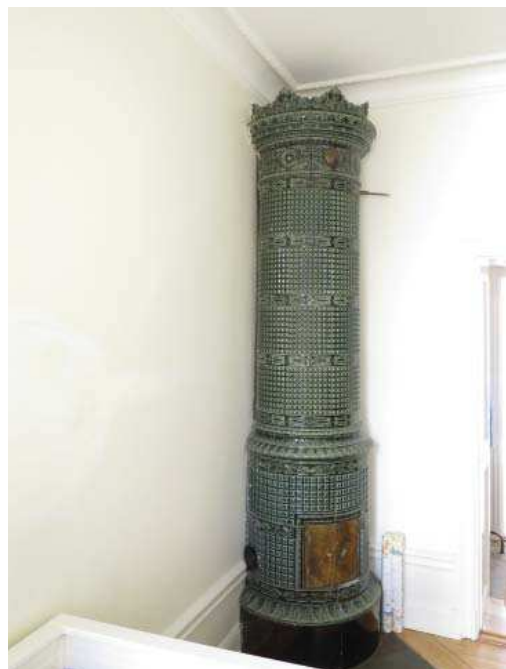
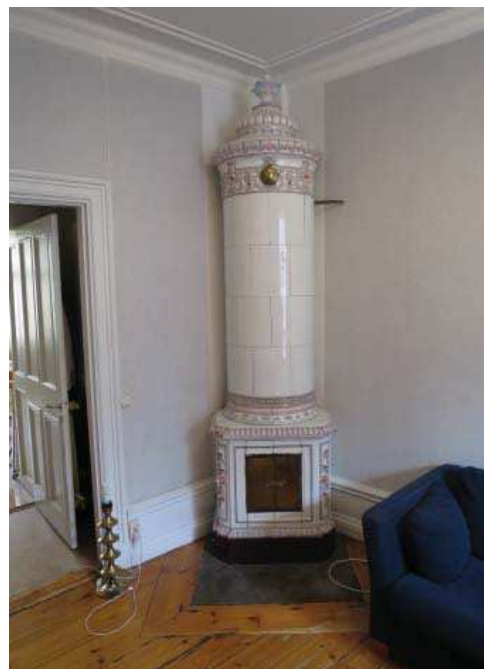
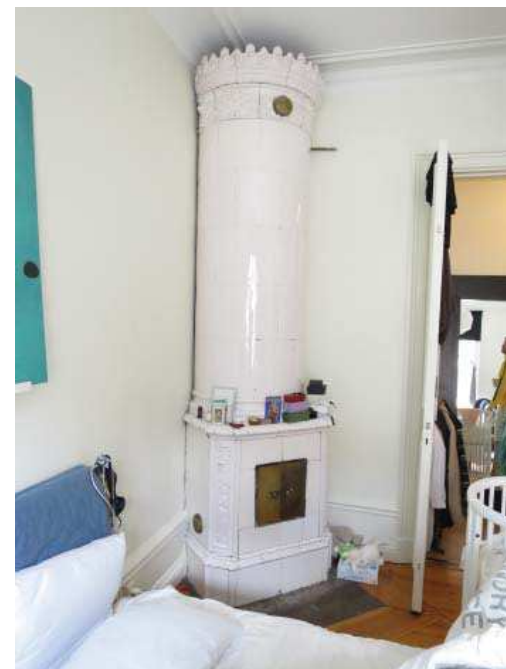
I huset finns en mängd kakelugnar från 1880 och 1899. Kakelugnen ovan har bevarats i en av butikernas lagerrum, de övriga finns i bostadslägenheterna.

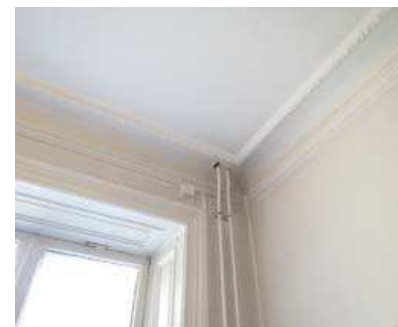
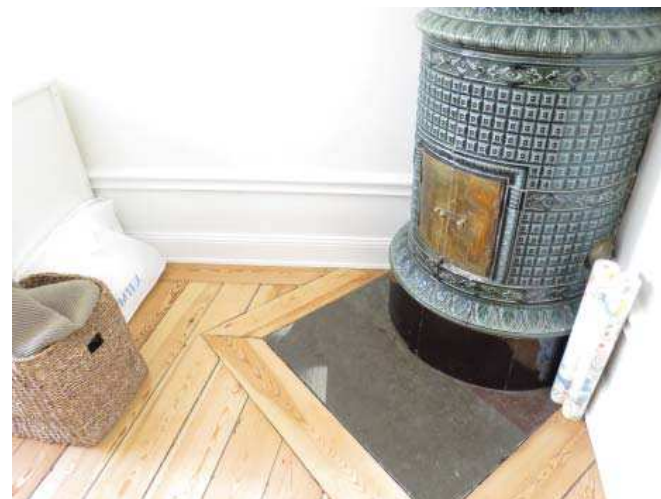
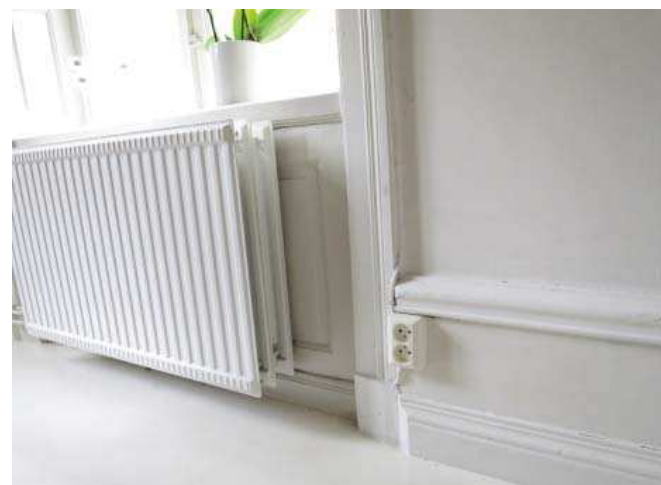
Till höger: Välbevarade detaljer i fastigheten.

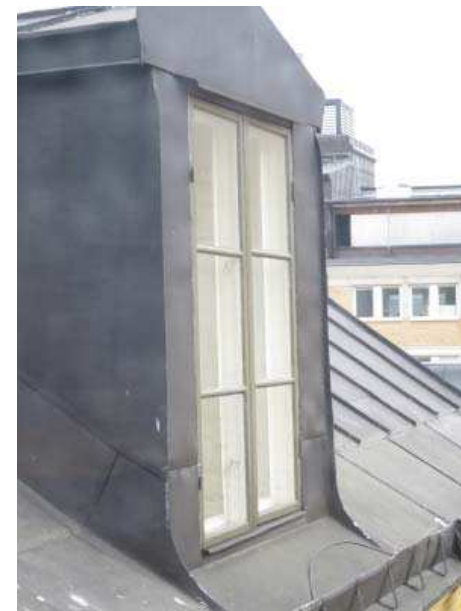
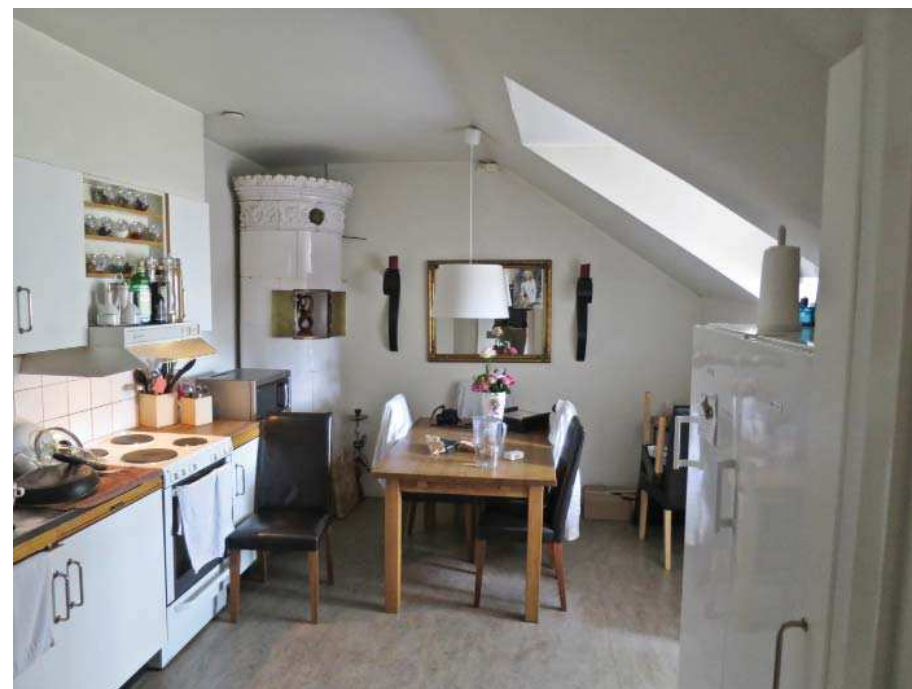
Ursprunglig vindskupa och ursprungligt vindsrum
