ANTI-KVARISK FÖRUNDERSÖKNING Kv. Sperlingens Backe 53

Kv. Sperlingens backe Nr. 53, Stockholm

Antikvarisk förundersökning, 2014-06-30

Beställare:
Sturegallerian AB

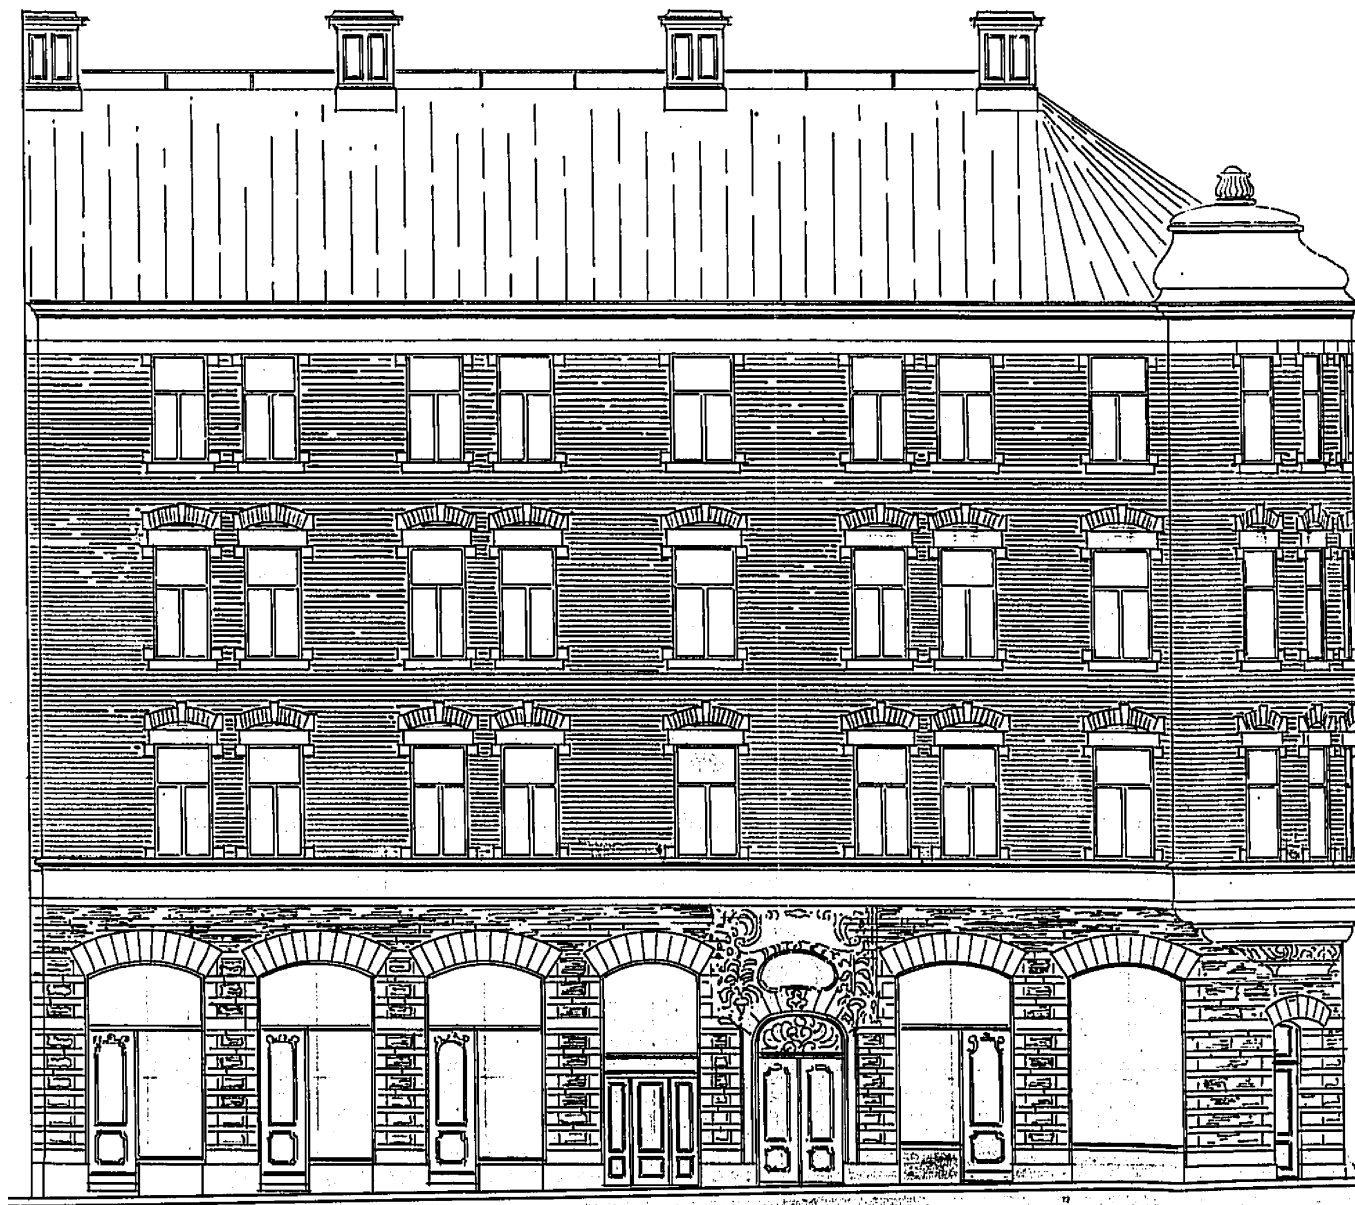
Ritning föreställande fasaden mot Grev Turegatan. Ur SBK:s arkiv.

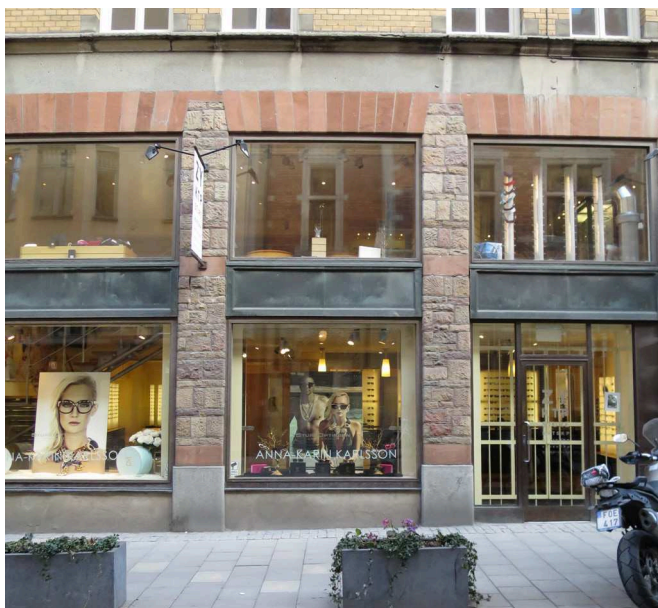
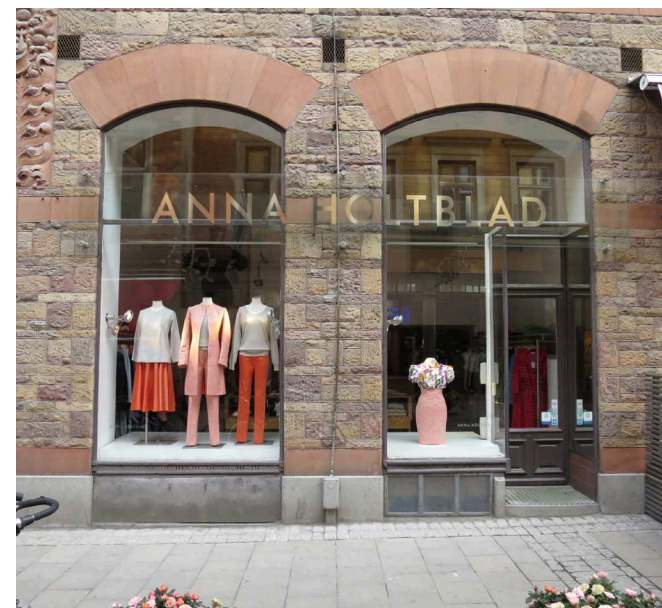
Ovan till vänster: Den ändrade bottenvåningen med höjda, raka valv.

Ovan till höger: Systerhusets, i stora delar, ursprungliga bottenvåning

bevarad men förändrad och bildar idag ett rakt valv istället för det ursprungliga välvda. Rubbelmuren ovan muröppningarna saknas liksom den släta sandstensfrisen som avslutade våningsplanet.

Ovan bottenvåningen är gatufasaderna i stort sett helt ursprungliga.

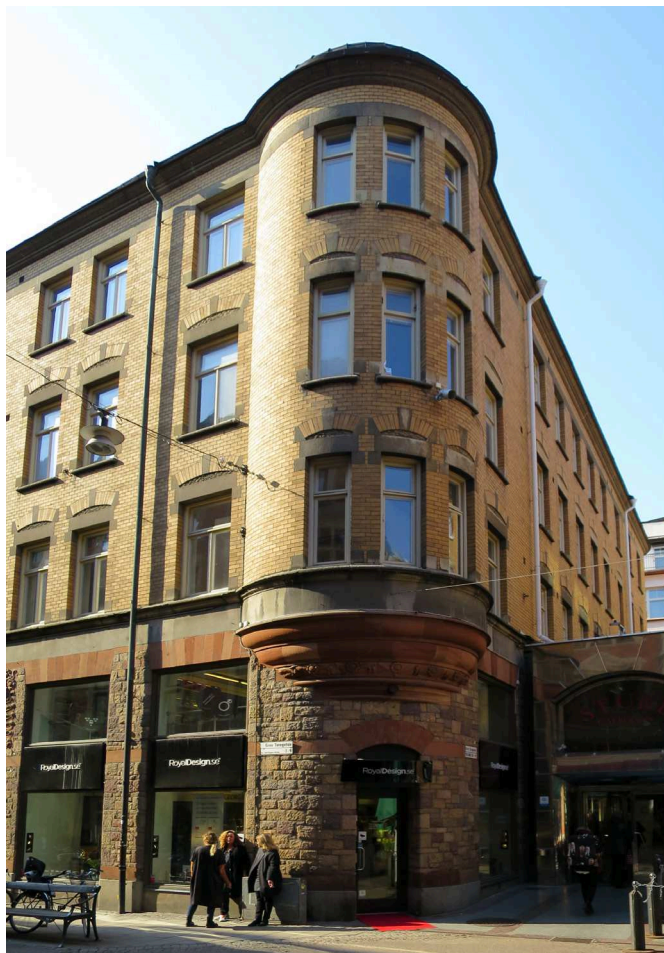
Taket hade ursprungligen en enkel sadeltaksform. Sadeltaket är kvar men idag är vinden inredd och taket har försetts med kupor. Den låga, svängda kupolen över hörntornet är oförändrad och bevarar sannolikt ursprunglig plåttäckning. På ursprungsritningarna avslutas tornetaket med en stiliserad eldurna. Sannolikt blev denna aldrig utförd. Idag är där en enklare profilering som troligen är ursprunglig. Skorstenarna har bytts mot moderna, i flera fall i annat läge än de ursprungliga.

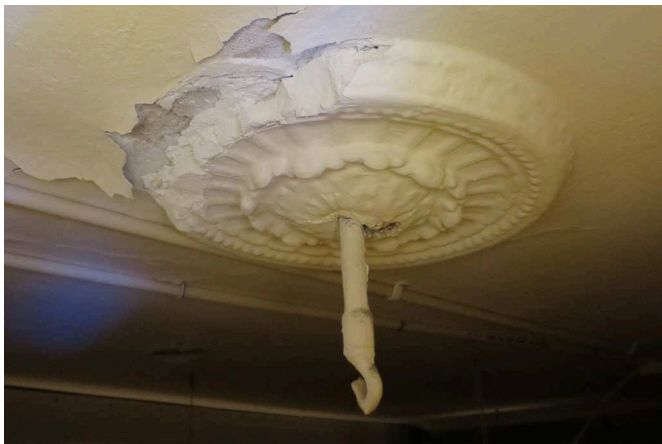
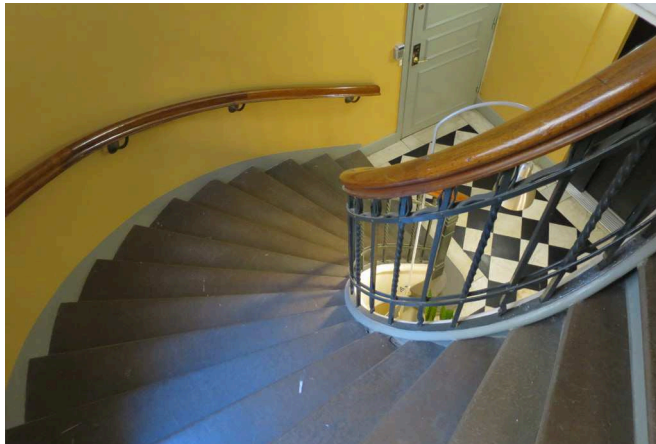
- Överst till vänster: Bevarad takrosett och enkel stuckatur under nedpendlat tak.
- Mitten till vänster: Bevarat synligt parkettgolv med mörkare träläggningar (delvis bortslipade).
- Nederst till vänster: Trapphusets bevarade smidesräcke med handledare och trapploppets stuckatur
- Överst i mitten: Trapphusets ursprungliga trapplopp i kalksten och mönsterlagda marmorgolv.
- Till vänster: Entrén mot Grev Turegatan med ursprungligt överljus men sentida stuckatur och valvöppning.
- Ovan: Entrén mot Privatgatan med ursprunglig golvsockel och putsade hörndekorationer.

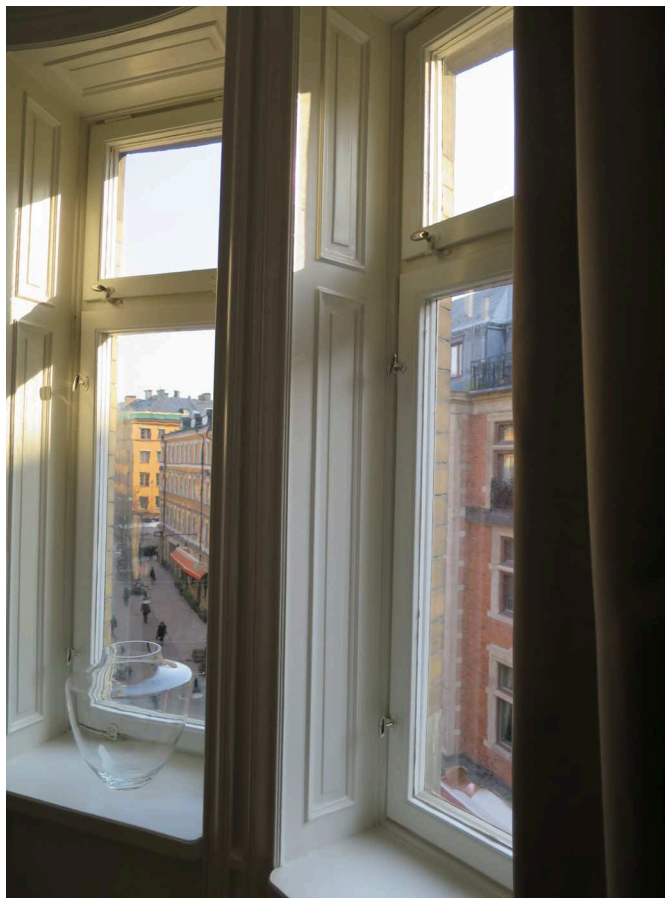
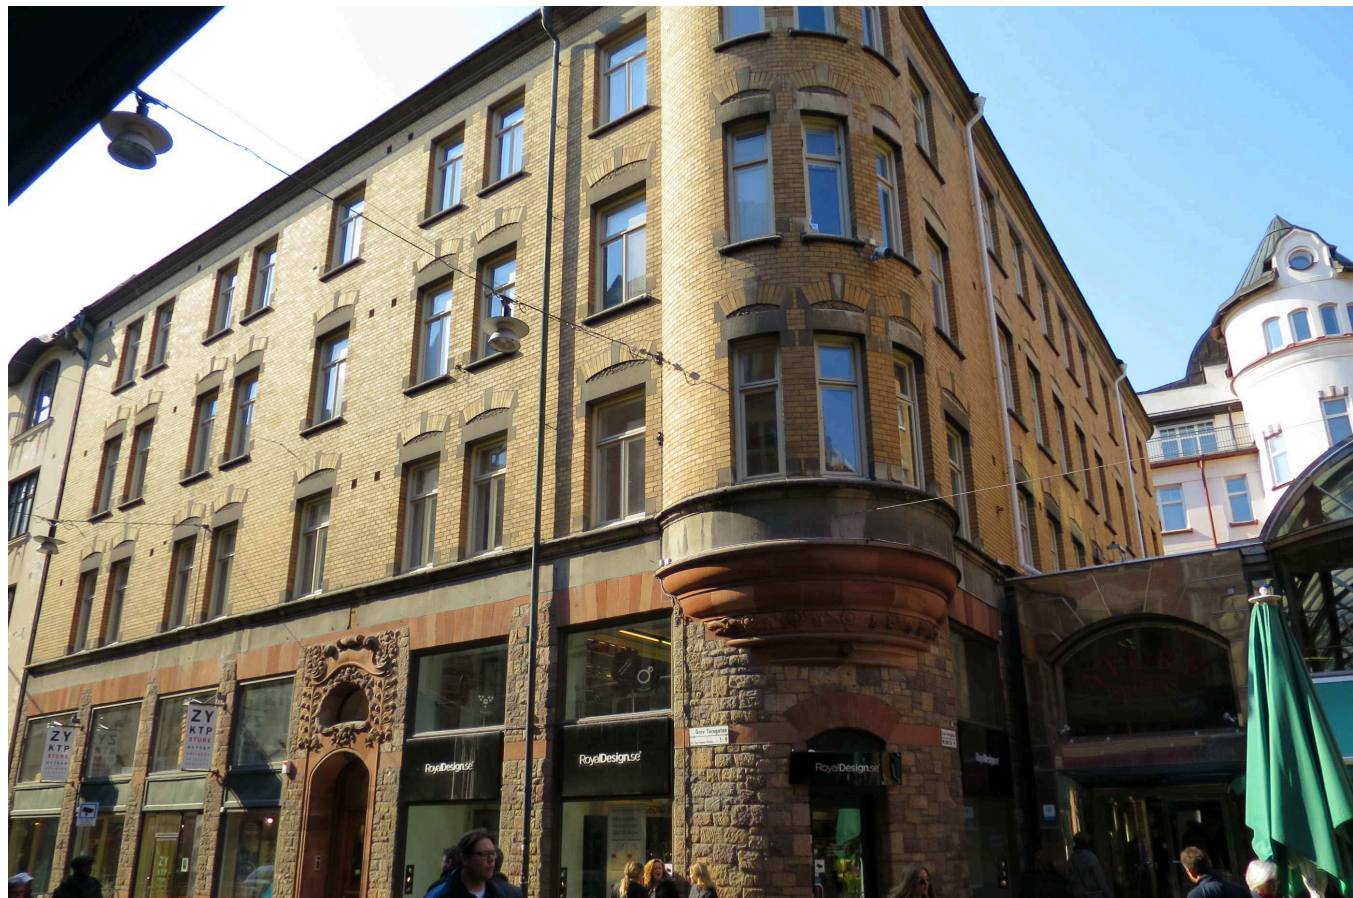
- Ovan: Smygpanel i ett av tornrummen.
- Ovan höger: Fasaden från Grev Turegatan.
- Höger: Ursprunglig handledare och smidesstaket i trapphuset.
- Längst till höger: Vinden med ursprungliga murstockar bevarade.
