ANTIKVARISK FÖRUNDERSÖKNING

Kv. Sperlingens Backe 56, Grev Turegatan 7

Antikvarisk förundersökning, 2014-06-30

Beställare: Sturegallerian AB

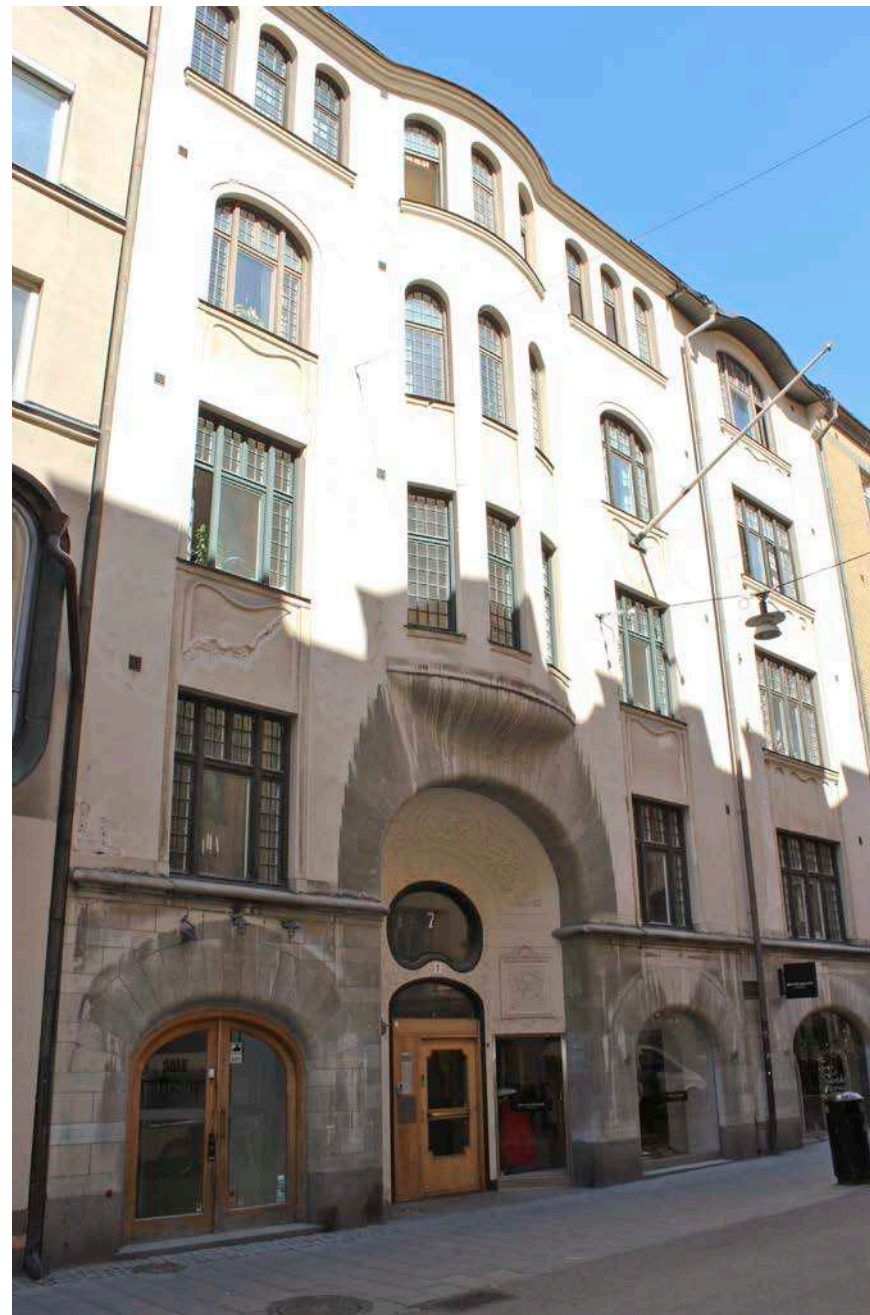
Fastigheten sedd från Grev Turegatan. Observera de böljande jugendformerna och de bevarade fönsterpartierna.

Byggnadens fasad är mycket väl bevarad men i behov av underhåll. Sättningsskador i form av sprickor har uppstått under några fönsteröppningar och fragment av slätputsen har fallit ned.

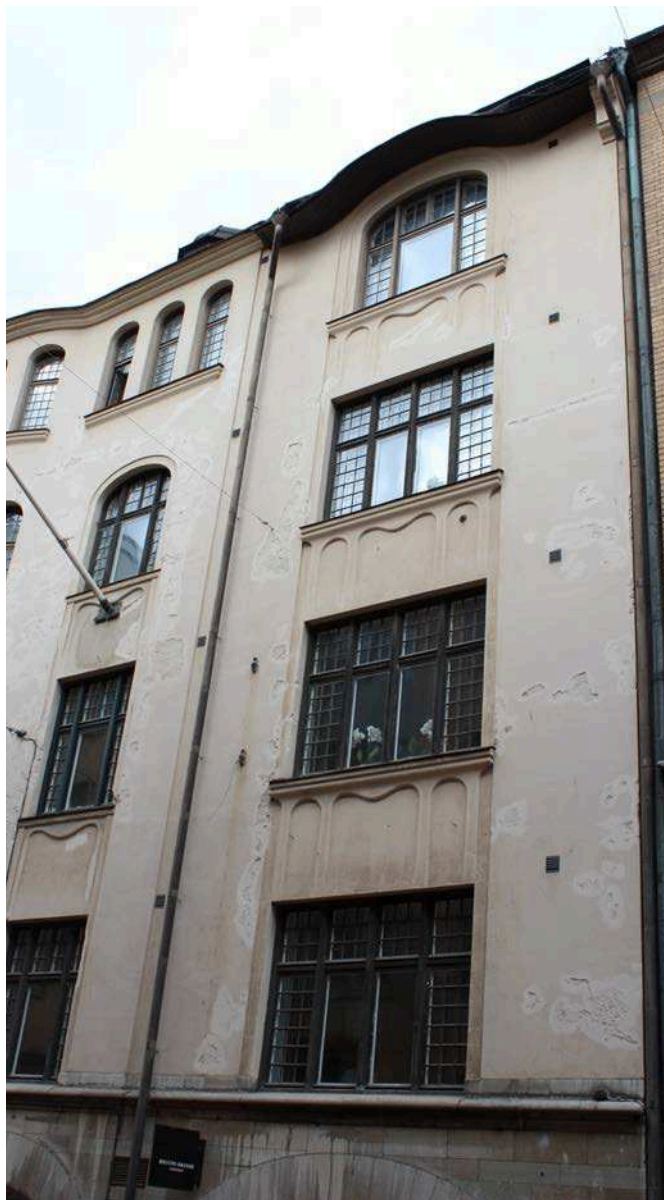
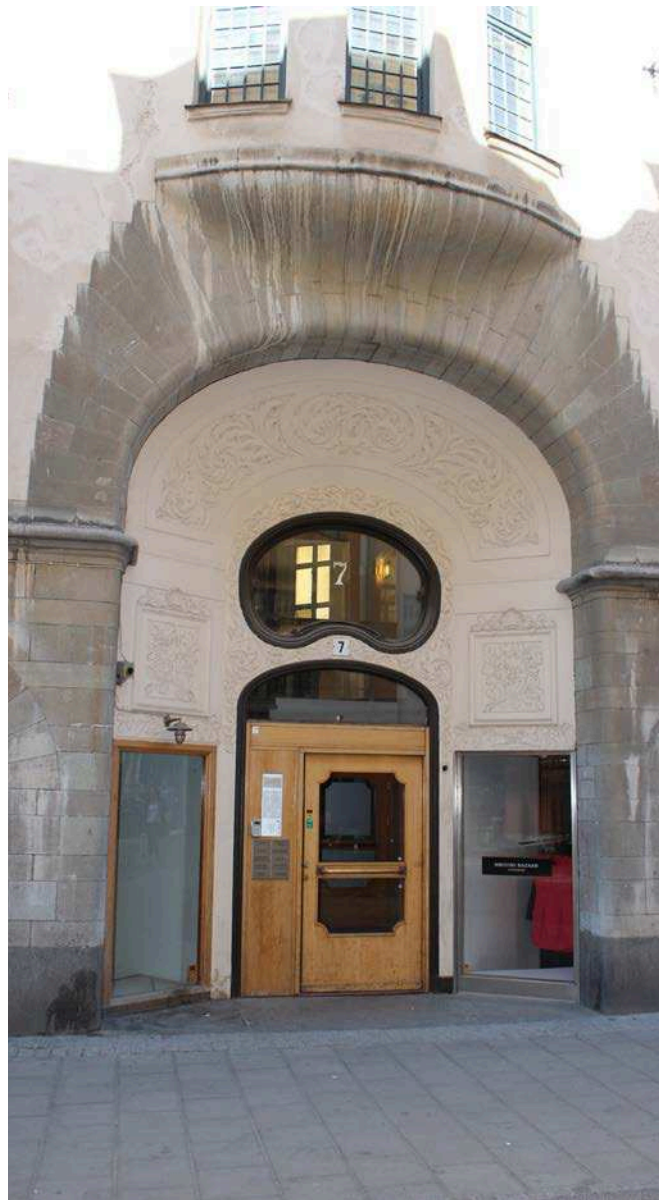
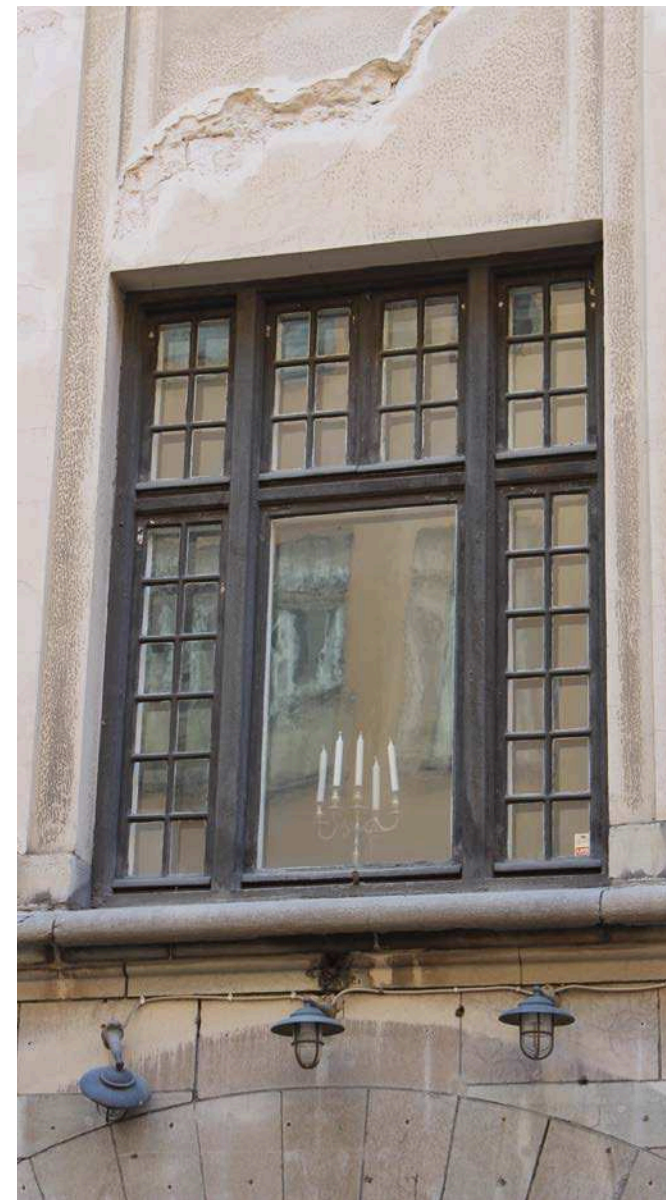
I mitten: Huvudentrén mot Grev Turegatan med sin putsdekor.

Ovan: Ett av de bevarade fönsterpartierna i fasaden mot Grev Turegatan.

Till vänster: Gatufasadens norra del bryter den övriga symmetrin.

Sockelvåningen är i huvudsak bevarad med undantag för valvöppningarnas fönster som bytts mot entrépartier till de butiker som nyttjar lokalerna innanför. Likaså porten är utbytt mot en modern variant. Putsdekoren kring porten misspydas av tekniska installationer och skyltar. Fönstret ovan porten är ursprungligt, liksom de övriga fönstren i fasaden.
