# ANTI-KVARISK FÖRUNDERSÖKNING

Sturebadet, kv. Sperlingens backe 56, Sturegatan 4

2014-06-30, justerad 2015-04-09

## **Sturebadet, Kv. Sperlingens backe 56, Sturegatan 4, Stockholm**

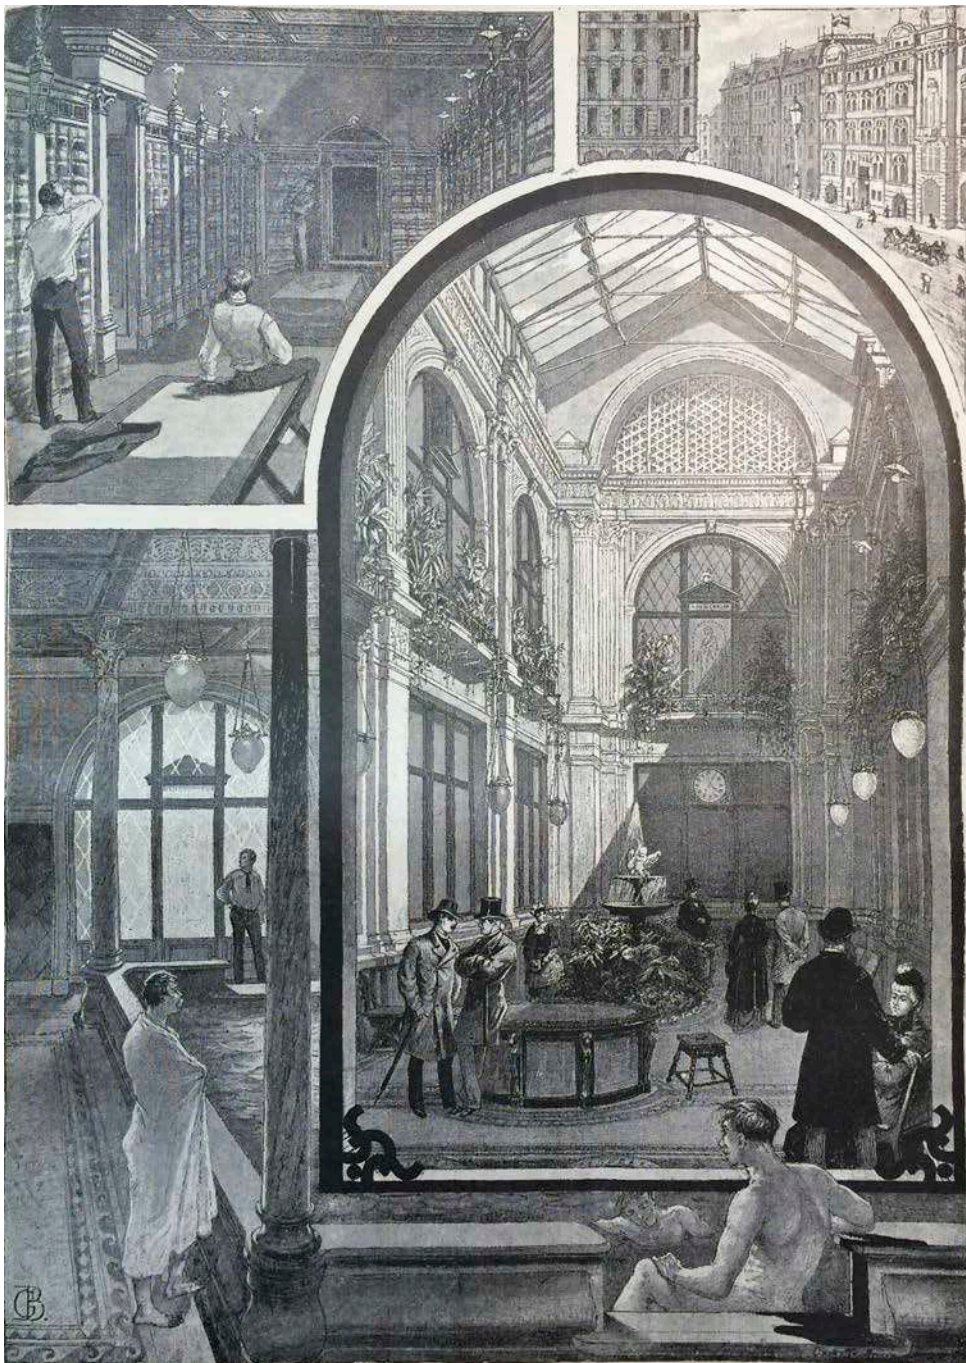
Till vänster: Plansch med illustrationer på Sturebadet, framtagna av Stockholms Badhusaktiebolag efter byggnadens färdigställande. Planschen visar första klassens varmluftsbad (nederst), atriets (mitten), fasaden (överst till höger) och första klassens omklädningsrum med inredning och takfönster (överst till vänster). Planschen återfinns i Ny illustrerad tidning från 1885.

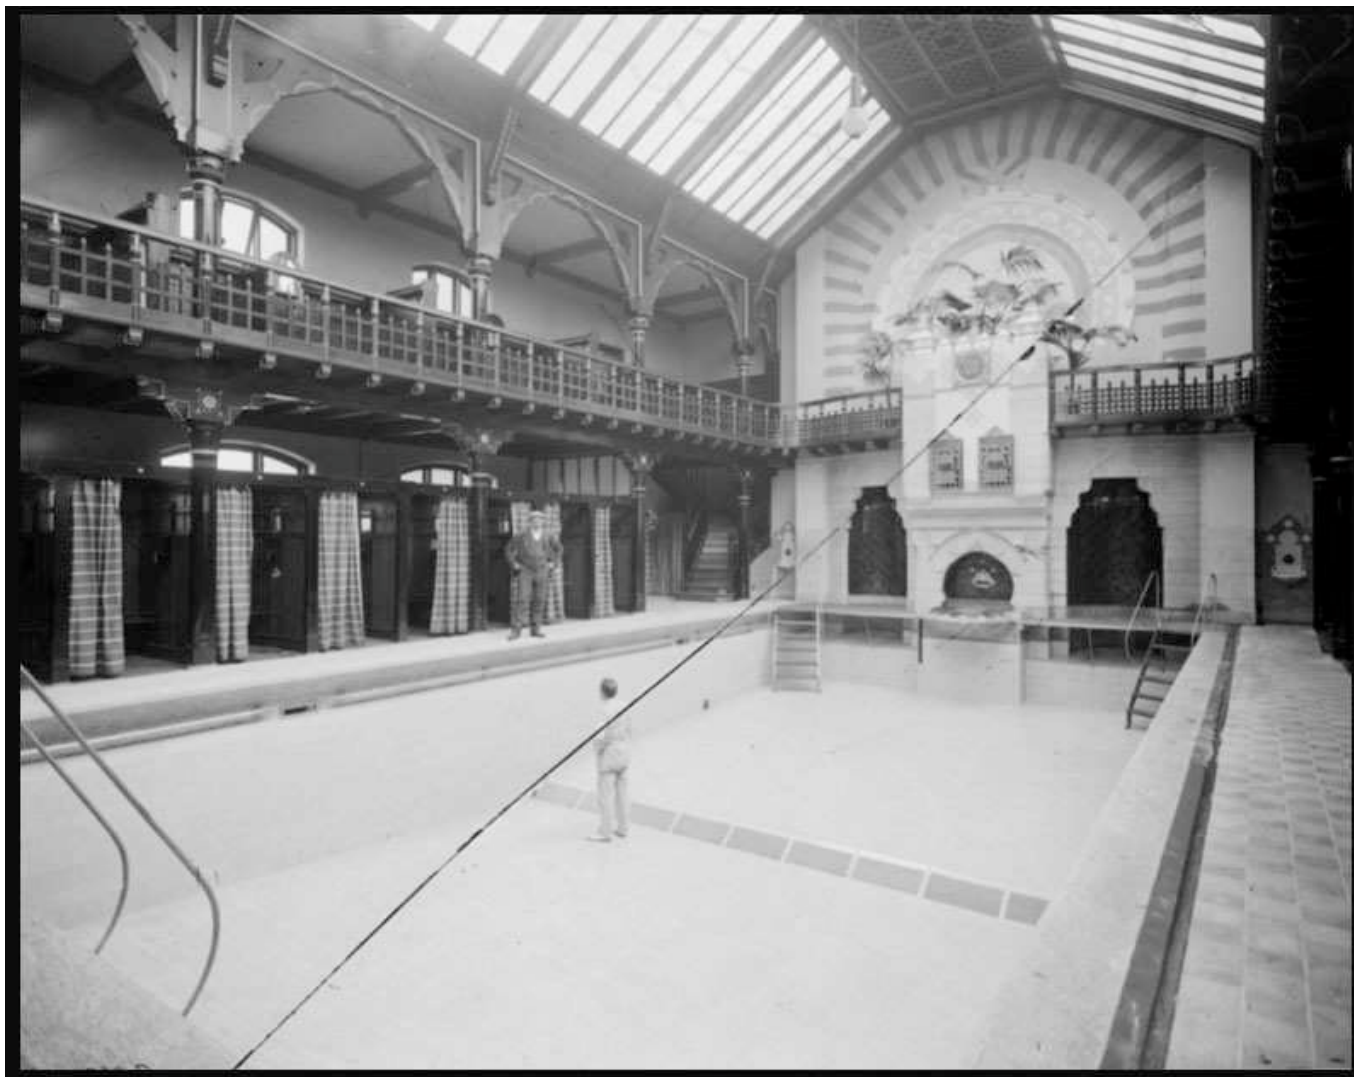
Simhallen efter färdigställandet 1903. Foto: okänd. SSM.

Simhallstillbyggnaden drabbades av en våldsam brand 1986. Även de östra delarna av Sturebadets byggnad från 1885 skadades. Här låg de två varmluftsbaden för första och andra klass. De brandskadade resterna efter simhallen och varmluftsbaden revs bort och ett pietetsfullt rekonstruktionsarbete inleddes under ledning av arkitekterna Sune Malmquist och Lennart Skoogh. Stor omsorg lades på val av material, ytbehandling av trä och utformning av delar och helhet. Den återskapade simhallen placerades i ursprungligt läge och fick ingång från den nya Sturegallerian. Den tydliga kopplingen till den äldre byggnaden vid Sturegatan bröts därmed. De fönster som ursprungligen vette mot simhallstillbyggnadens ljusgård kom nu att veta mot en av gallerians ljusgårdar. I den nya situationen, med en simhall i 1903 års utförande inom ett nytt byggnadskomplex, ansluter simhallen direkt till moderna friskvårds- och konferenslokaler.

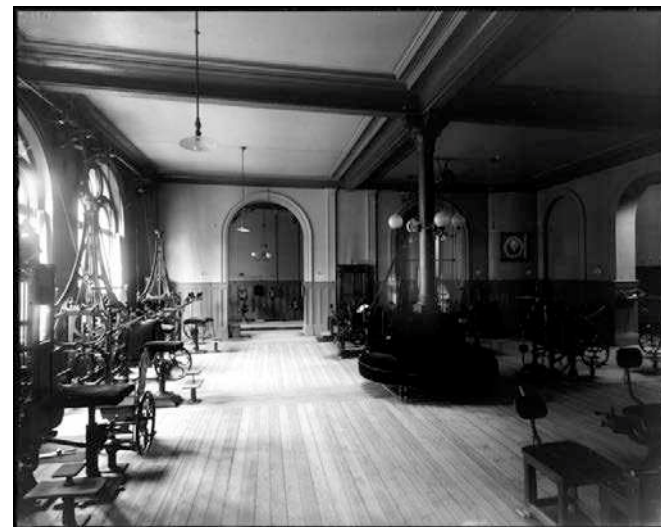
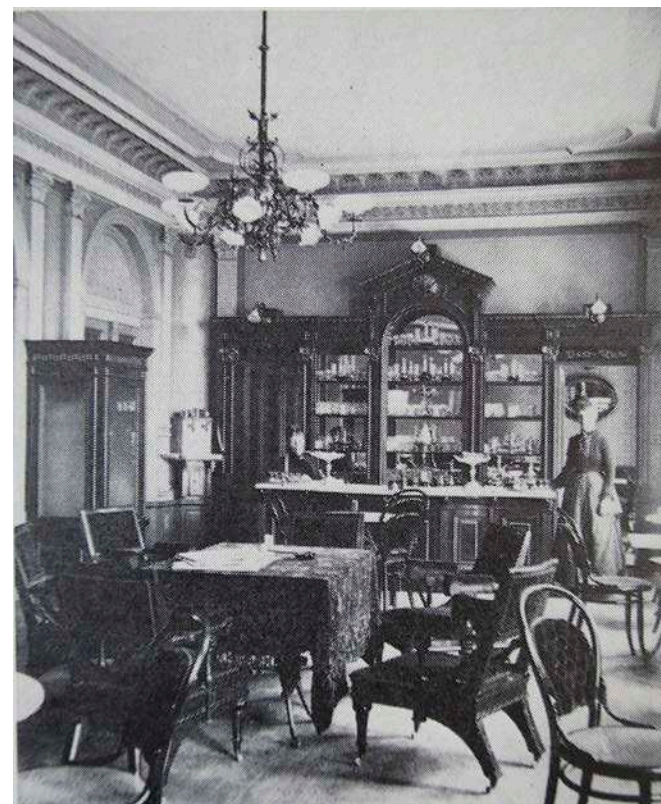
Ovan till vänster: Första klassens varmluftsbad (herrturk) i sitt ursprungliga skick. Efter en plansch med fotografier framtagen av Stockholms Badhusaktiebolag. Foto: okänd. SSM.

Ovan till höger: Första klassens varmluftsbad (herrturk) efter 1920-talets renovering. Foto: G. Fredriksson. SSM.

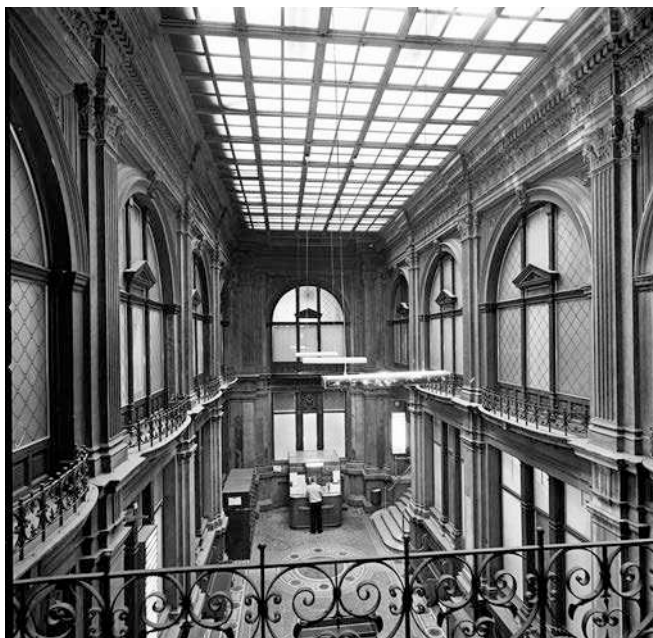
Badets atrium efter ombyggnaden 1903. Ett horisontellt glastak tillkom då under den ursprungliga högre glaslanterninen. I rummets borte del ses trappan till förbindelsegången som kopplade till simhallstillbyggnaden. Bilden är tagen 1981. Foto: G. Fredriksson. SSM

rekonstrueras, liksom fönstren med mellanliggande pilastrar i norra frontespisen (det är oklart när balustraden togs bort och fönstret förändrades). Delar av bottenvåningen och atriet restaureras. Det horisontella glastaket från 1903 i atriet rivs och den ursprungliga lanterninen blottläggs och åtgärdas.

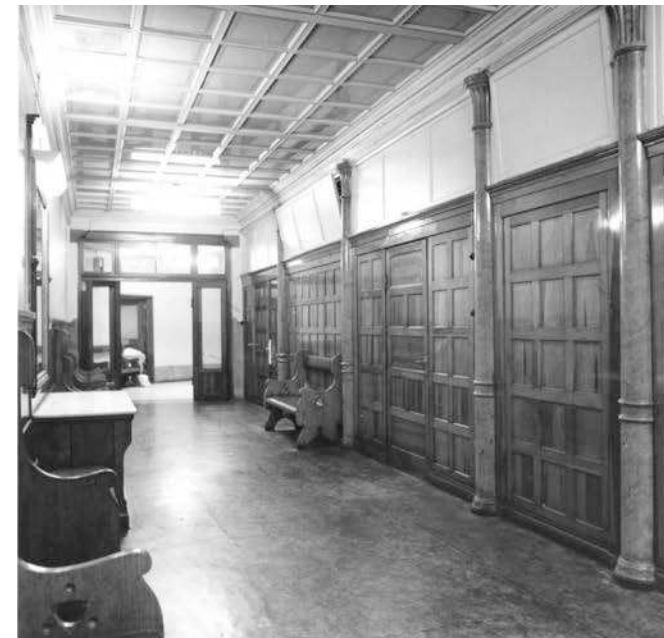
En del av andra klassens avklädningsal från 1885 byggdes om till passage till simhallsbyggnaden 1903. Bilden är tagen 1973. Foto: I. Lundkvist. SSM.

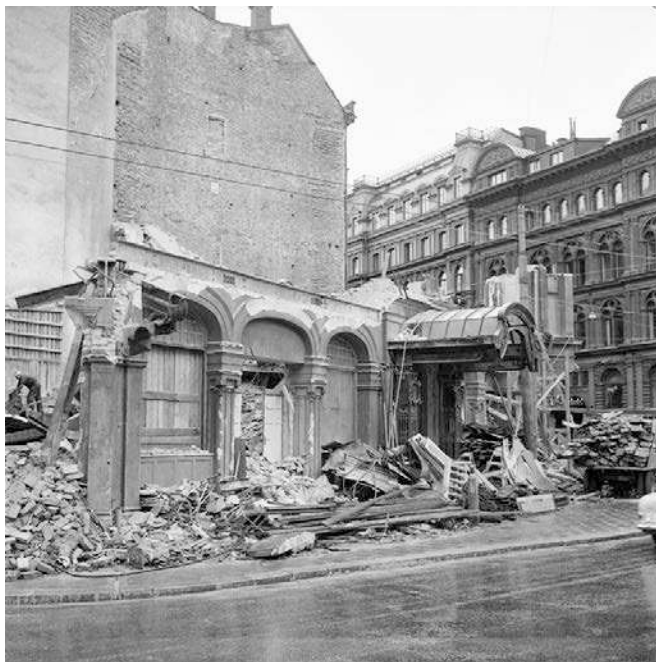
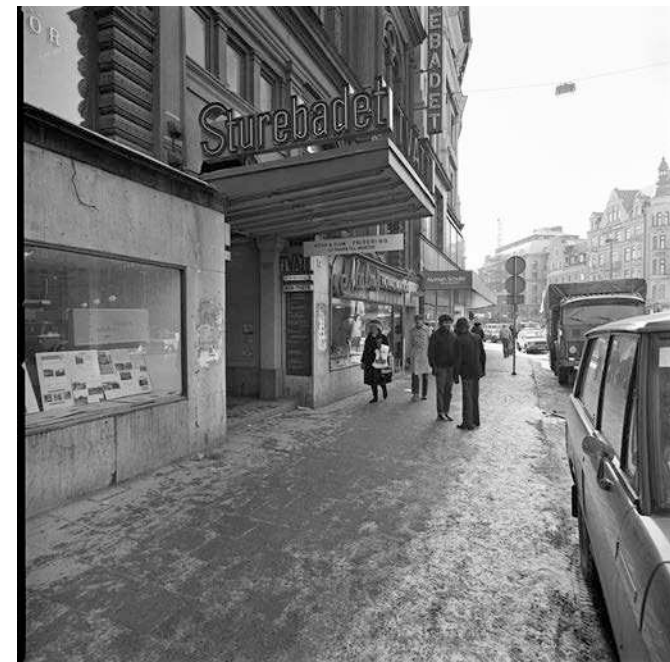
Ovan till höger: Bild från rivningen av Hotel Anglais år 1959. Till vänster i bilden syns Sturebadet och de fasadändringar som genomförts fram till 1950-talet. Ett större fönster har satts in i den norra frontespisen, en takkupa har tillkommit och takbalustraden har tagits bort. Fönstret och balustraden rekonstruerades omkring 1990. SSM.

Ovan till vänster: Sockelvåningens fasad efter ombyggnader på 1930- och 40-talen. SSM.

1989 - Fasaden mot Sturegatan konserveras. Sockelvånings rusticering rekonstrueras och fönsterpartierna delas upp med pelare/kolonner. Även balustraden mellan frontespiserna

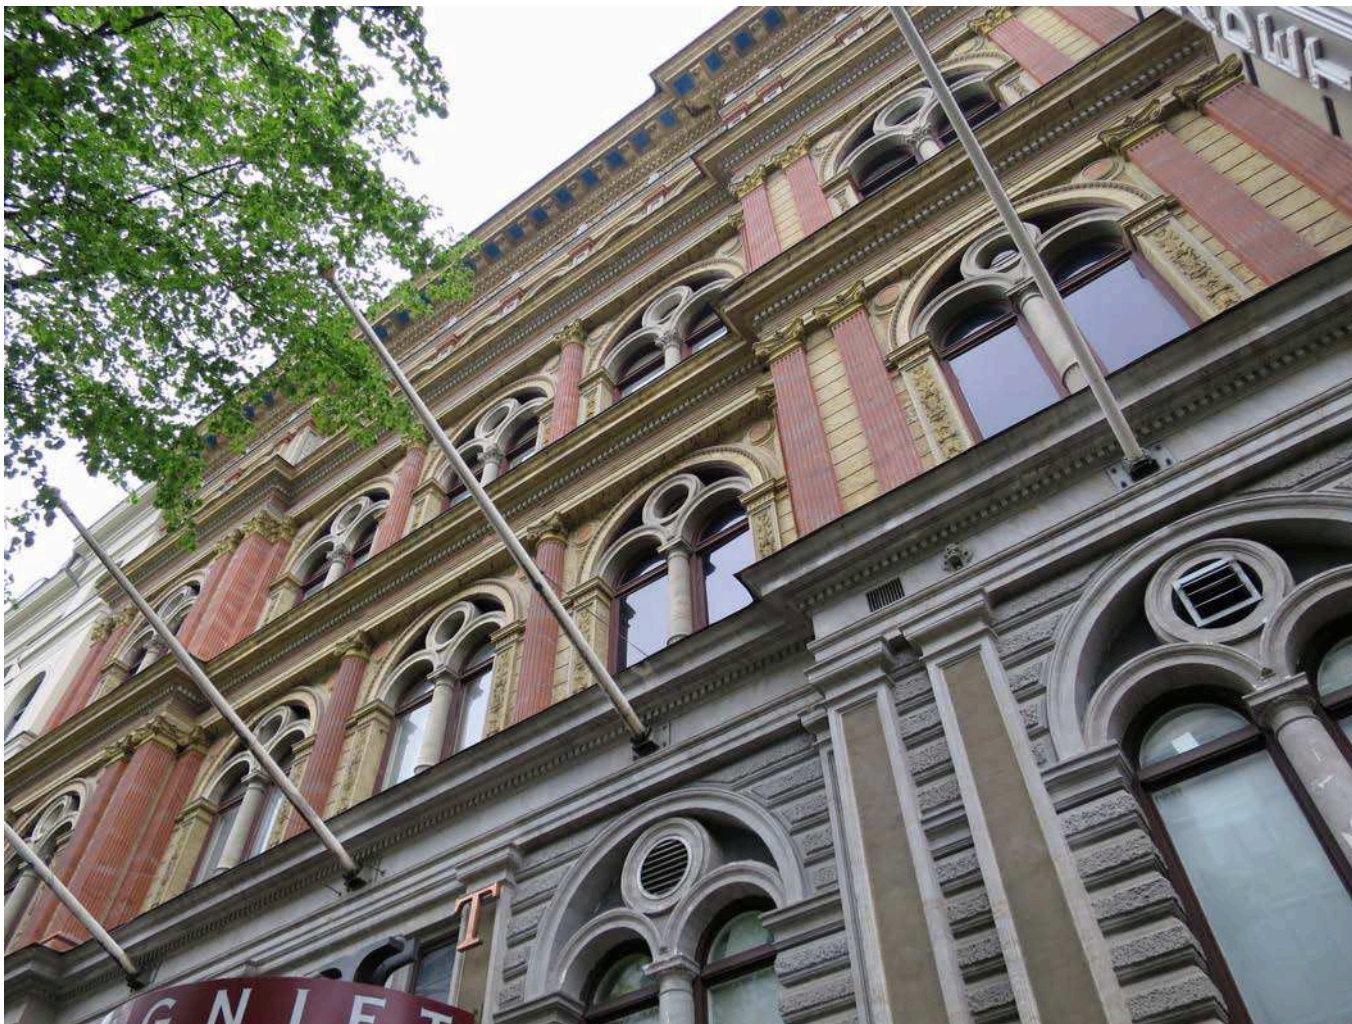
De övre delarna av Sturebadets fasad mot Sturegatan.

Fasaden är i stort mycket välbevarad. Takbalustrad och den norra frontespisens fönster rekonstruerades under slutet av 1900-talet. Den sekundärt tillkomna kontorsvåningen döljs till stora delar bakom balustraden. Sockelvåningen förändrades helt under 1930- och 40-talen. Omkring 1990 återskapades den kraftfullt artikulerade rusticeringen. 1900-talets butiksfönster gjordes samtidigt om till fönsterdörrar, vilka avdelades med runda pelare i syfte att återskapa fasadens arkitektoniska indelning med bärande och burna delar. Byggnadens fönster är ej ursprungliga, utan från 1900-talet (gäller ej fönster i atriets, se interiör nedan).

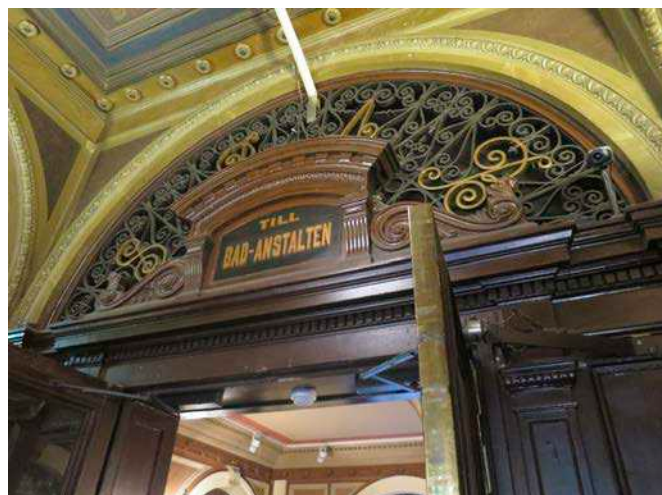
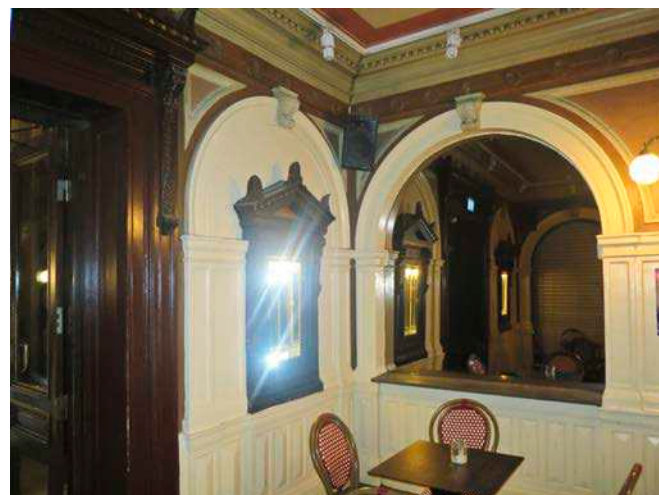
Ovan till vänster: Atriet och dess framtagna och renoverade lanternin.

Ovan: Atriets östra fasad med den kring 1990 upptagna öppningen till gallerian. Innanför fasaden låg ursprungligen varmluftsbadens bassänger.

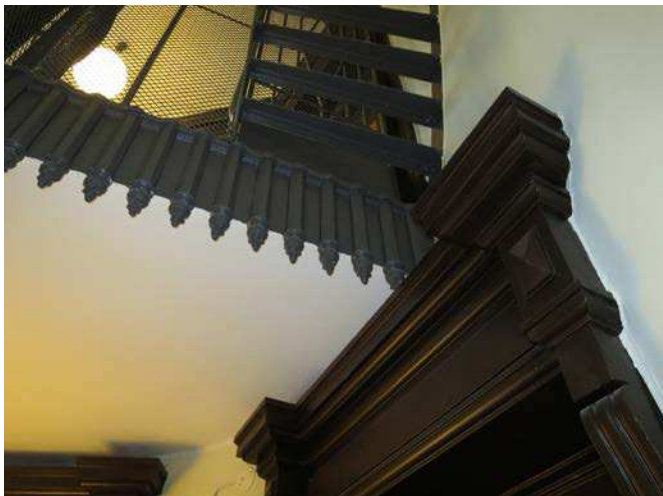
Till vänster: Det större trapphusets översta plan med dörromfattning i trä och gjutna dekorationer utmed trapploppen och våningsplanen.

Nedan: Det större trapphusets nedersta plan. Hissen till vänster installerades 1922.

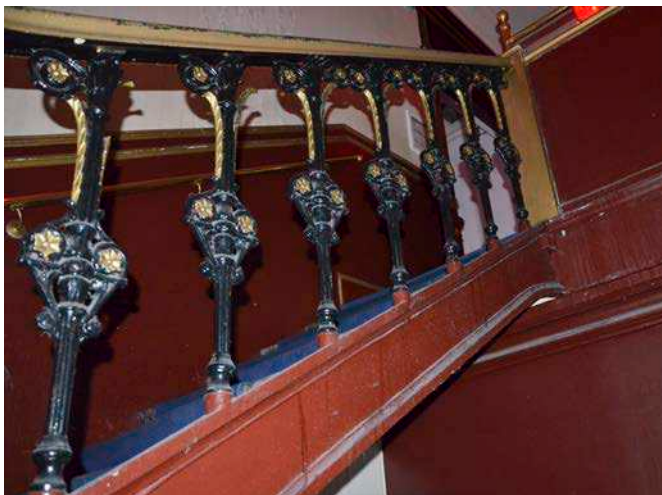
Ovan till vänster: Gjutjärnsräcket i den mindre trapphuset mellan bottenvåningen och våning 1 trappa. Detta var under en period inklädd med skivor.

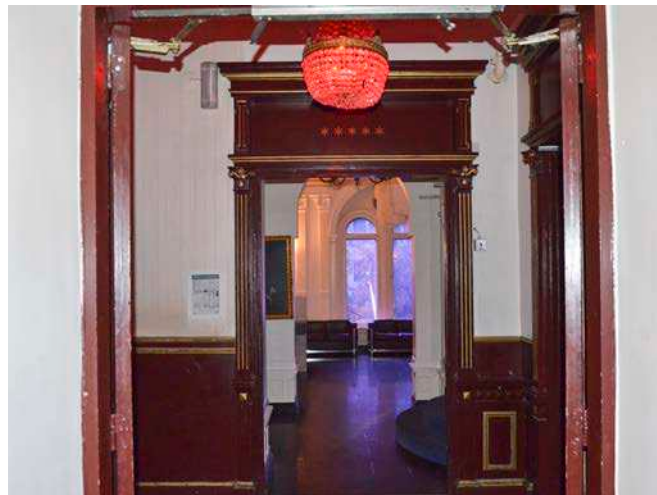
Ovan till höger: Trapphusets övre plan med dörromfattningar i trä.

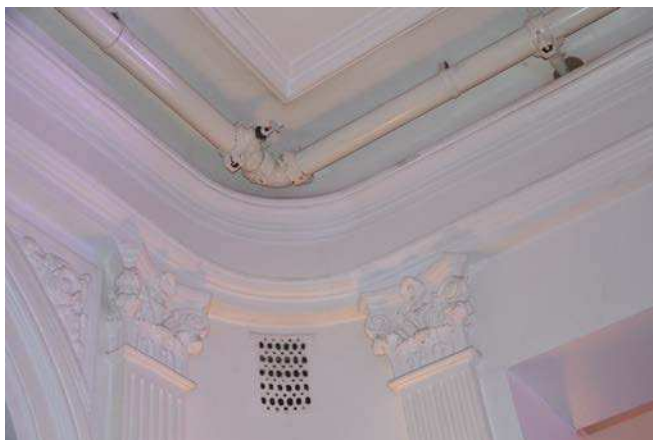
Ursprunglig fast inredning på väggar och i tak på våning 2 tr i gathuset.

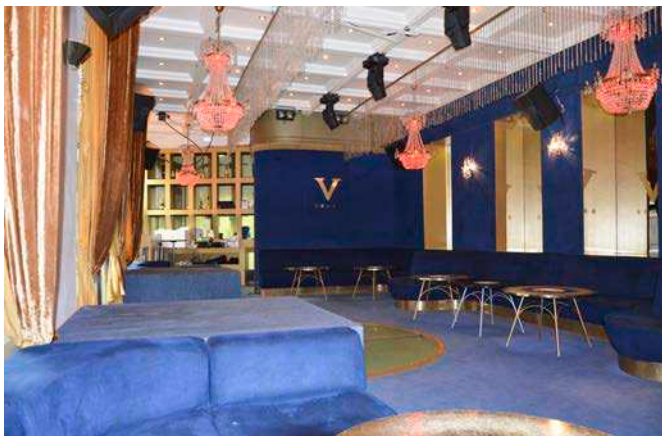
Ovan längst till vänster: F.d. första klassens omklädningsrum för herrar på våning 1 trappa. Av inredningen finns endast kassettak, fönster, fönsterfoder och golvsockel kvar.

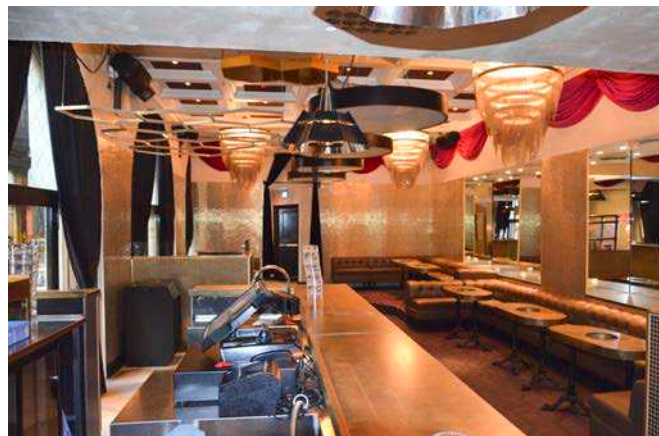
Ovan till vänster: F.d. första klassens omklädningsrum för kvinnor på våning 1 trappa. Här finns endast kassettaket kvar.

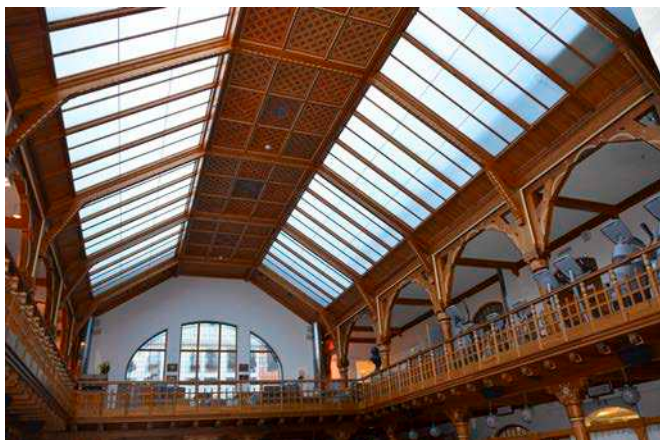
Ovan och till vänster: Den rekonstruerade simhallen. Det rundade fönstret på bilden till vänster vetter mot Sturegallerian. Ursprungligen vätte det mot en ljusgård.

Den i branden förtärda ursprungliga herrturken (ursprungligen del av första klassens varmuftsbad) rekonstruerades i en annan del av byggnaden, i ett läge där simhallsbyggnadens vattentorn ursprungligen låg. Även här var ambitionen hög vad gäller exempelvis snickerierna och kolonner målade i stucco lustro. Även damturken (ursprungligen del av andra klassens varmluftsbad) försvann i branden. Denna rekonstruerades inte.
