VANDENBERGH 9

UTREDNING OM EVENTUELL MILÖPÅVERKAN PÅ BYGGNADEN FRÅN TIDIGARE VERKSAMHETER M.M.

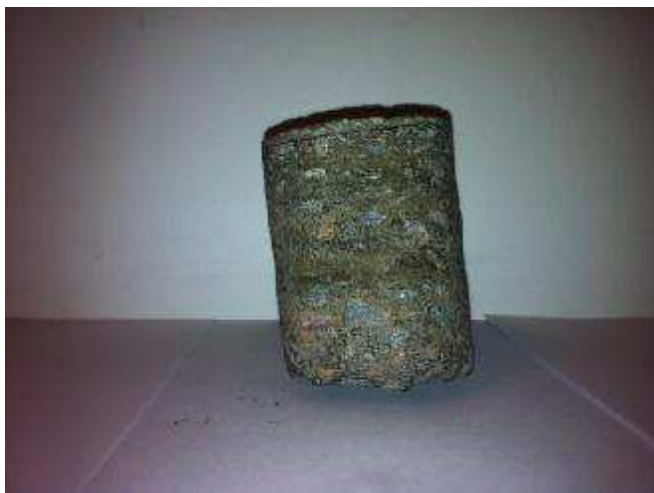
Uppbyggnaden av slitlager och bjälklag i garaget visade sig vid provtagning vara cirka 70 mm homogen betong med eventuell inblandning av bitumen. Detta ligger direkt på en grusbädd, se bild nedan.

Bild på bjälklag garage Vandenberg 9.
