Antikvarisk karaktärisering och värdering inför ändring av detaljplan

Pahl 7, Stockholms stad

Pahl 7
Renstiernas gata 25
Åsögatan 166
Södermalm, Stockholm

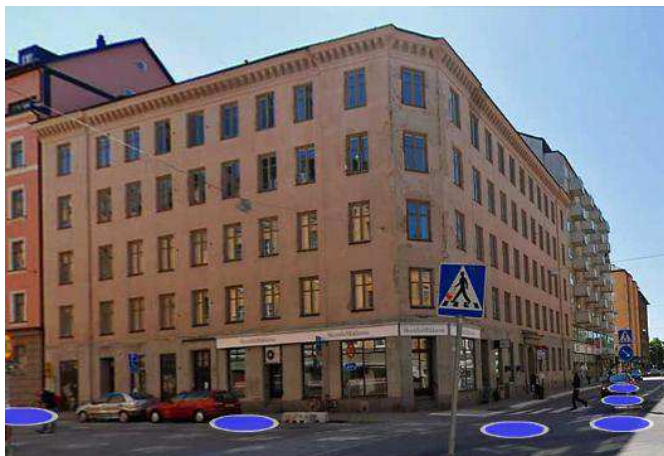
Fasad 2011

Putsad fasad

Den putsade fasaden är helt utan dekoration vilket inte är typiskt för en byggnad från 1880-talet. Fasadens släta putsytor är istället ett resultat av en fasadrenovering gjord 1942. Den putsade fasaden är likväl ett av byggnadens karaktärsdrag, särskilt den tandade takfoten som är en rest från den ursprungliga putsarkitekturen.

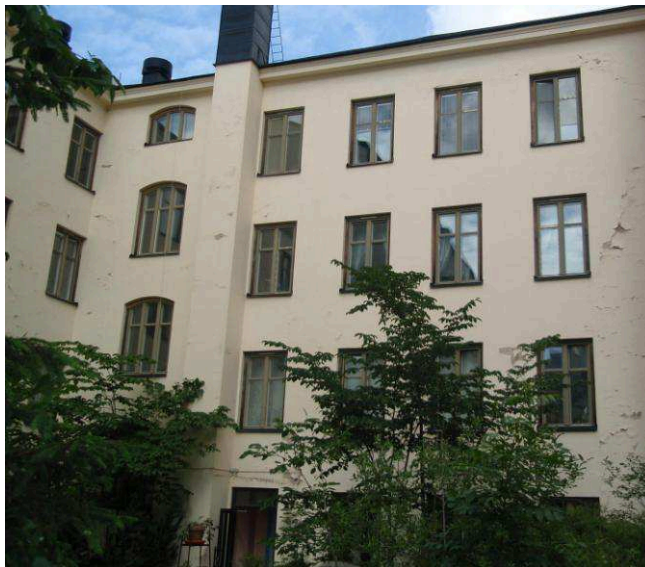
Gårdsfasad 2012

Putsad fasad

Gårdsfasaderna är slätputsade vilket de även var när byggnaden uppfördes.

Fönstersättning

Den symmetriska fönstersättningen är ett typiskt karaktärsdrag för byggnader från 1880-talet. Även indelningen av fönstren, i huvudsak med två lufter som är indelade i vardera två rutor, är karaktäristisk. Vissa originalfönster är bevarade.

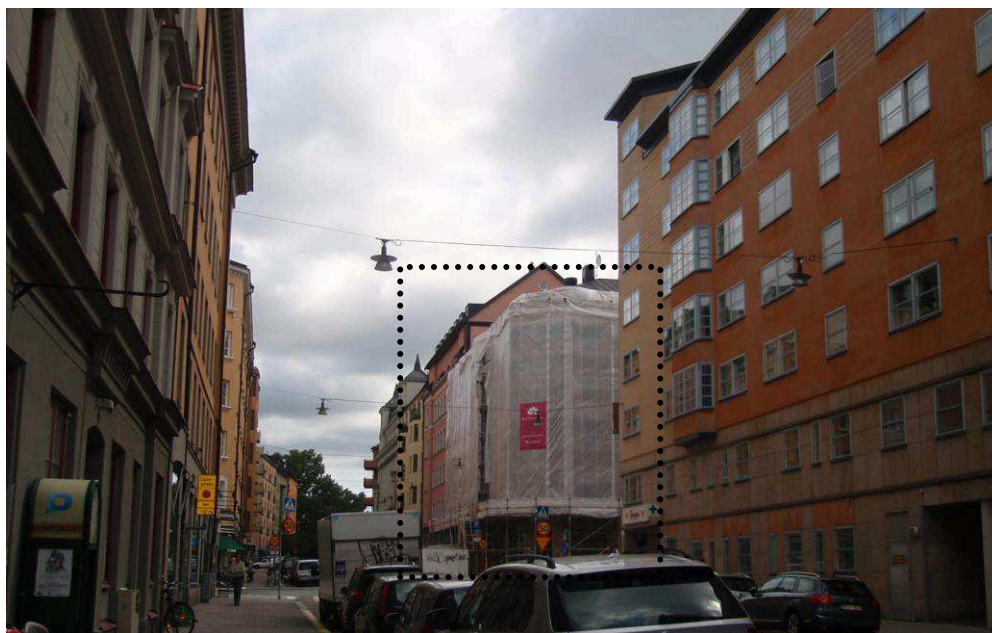
Pahl 7 har ett miljöskapande värde genom att byggnaden ingår som en del i det till synes homogena gaturummet med ett väggliv som följer övriga gatufasaders linje. Dock skiljer sig Pahl 7 från de övriga hörnbyggnaderna genom sin låga höjd, någonting som är anmärkningsvärt eftersom det är typiskt för hörnbyggnader uppförda i slutet av 1800-talet i Stockholm att manifesteras sig.
