KULTURHISTORISK VÄRDEANALYS

Kvarteret Archimedes

Archimedes 1.

Datum: 2013-12-06

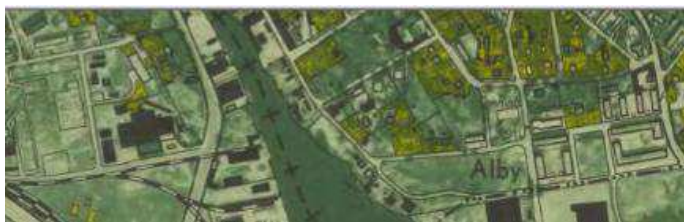
Karta vänster: På denna karta återfinns byggnadsvolymen från ovan, men sågtandsbyggnaden är inte utmarkerad trots att den borde finnas vid denna tidpunkt. Källa: Ekonomiska kartan J133-10I6e53. 1951.

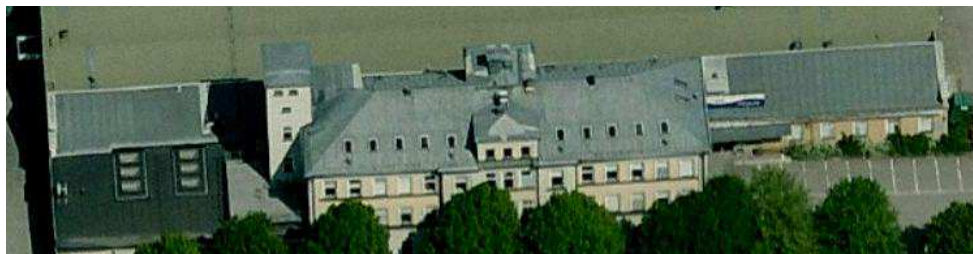
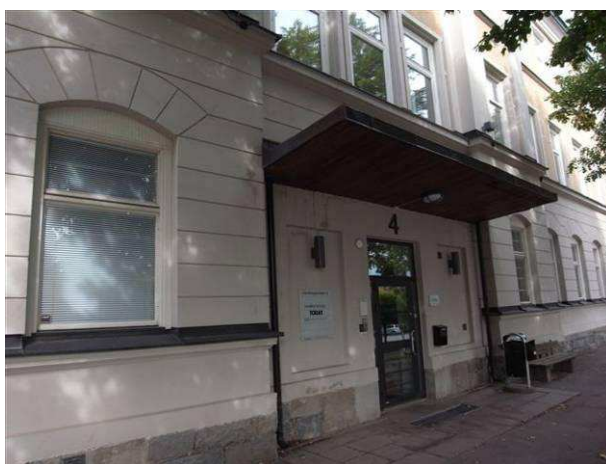
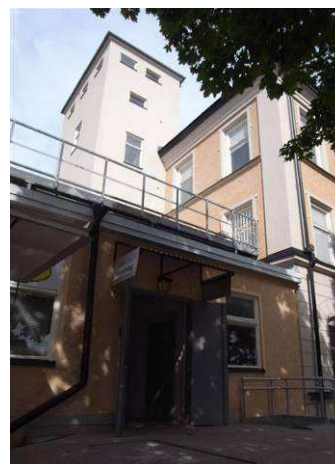
Byggnaden från 1885 är sannolikt uppförd med kallmurad grundläggning med tanke på att den har en sockel av tuktad natursten med råhuggen utsida. Stommen är av putsat murtegel med dekorativa listverk och ritsningar. Fasadens symmetriska uppbyggnad har fönster i en storlek och regelbundna fönsteraxlar. Bottenvåningen har en diskret rusticering som markeras av sockel- och gördelgesims. Fönsteröppningarna på denna våningsplan är segmentformade. De ovanstående två våningarna är spritputsade med en enkel gesims som våningsmarkör. Fönsteromfattningarna är enkla och har rakt avslut. Väggfälten inramas av släta hörnkedjor och kransgesims, vilken är bearbetad med mycket skarp profil i flera nivåer. Taket är ett avvalmat sadeltak med centralt placerad frontespis. Sentida takfönster finns i samtliga fyra takfall.

Rumsindelningen i byggnaden är mycket förvanskad. Ytterst lite av äldre rumssamband går att urskilja. Även trapphuset är ombyggt för att inrymma en modern hisskonstruktion. Stegbredden är minimerad och trapphuset är helt i avsaknad av historiskt kontext.

En tillbyggnad har gjorts åt väster. Denna byggnad har en grundläggning av betong. Ytterväggarna är murade och putsade. Takkonstruktionen på denna byggnadsvolym är låglutande tak med tätskikt av papp.

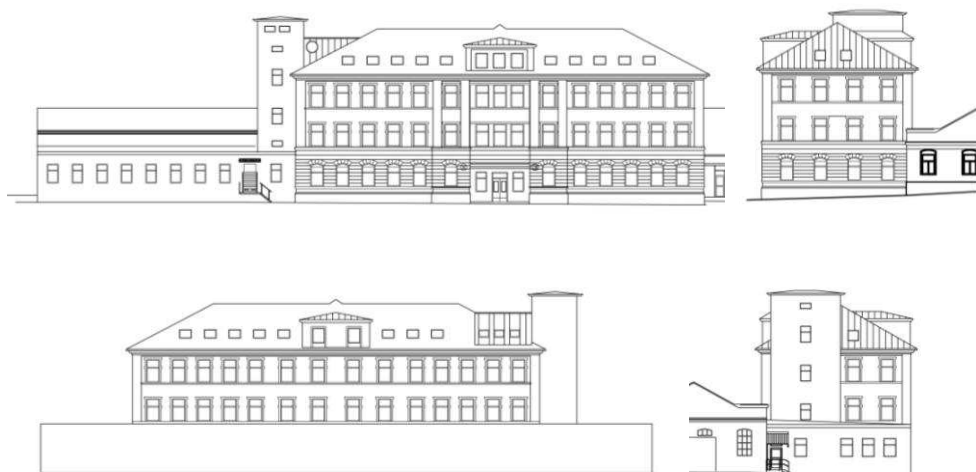
- Skivtäckning på taket av svartmålad plåt. Ålder på denna är okänd, men den är sentida med förskjutna falsar och ståndränna med modern infästning. Avvattning med vattkuppor och mjuka böjar.

- Fasaden är nyligen åtgärdad och avfärgad på tre sidor. Den norra fasaden är inte åtgärdad utan uppvisar en omfattande skadebild.
- Sentida AMA-enliga plåtarbeten.

- Takfönster, sentida.
- Tillbyggnad 1. Hisstorn, sannolikt från 1940-talet.
- Tillbyggnad 2. Ett nytt våningsplan åt väster.

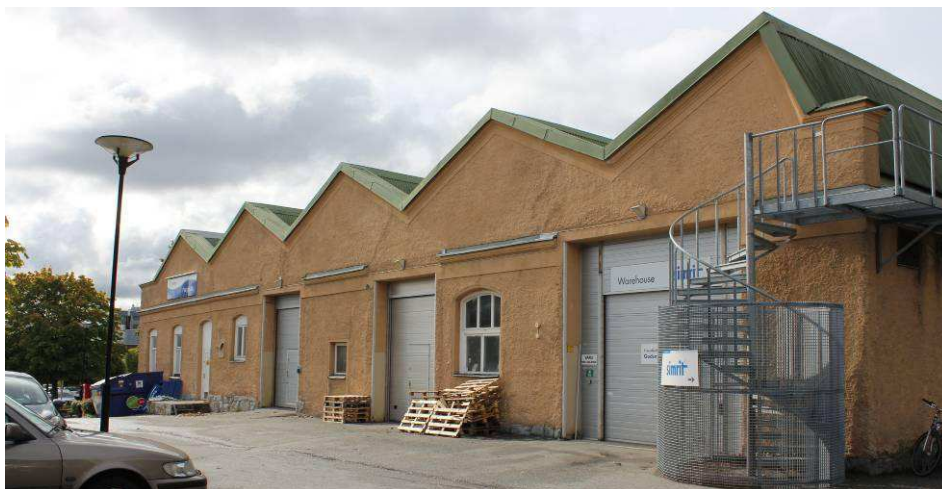
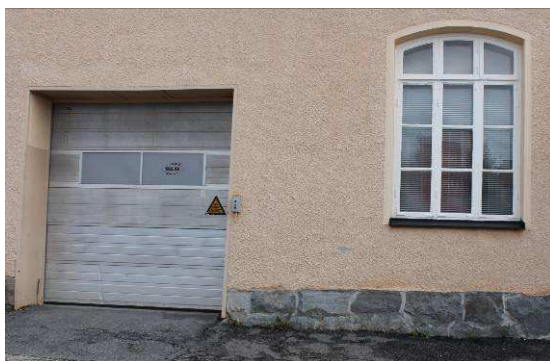
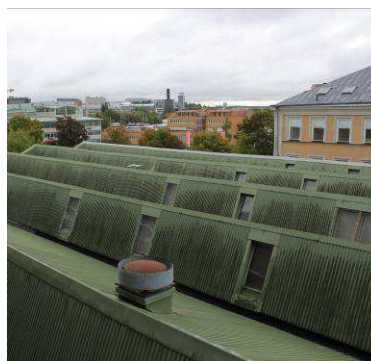
Sågtandsbyggnaden är byggd på grundlagd med kallmur på fast botten. Ytterväggarna är bärande och består av murtegel. Fasaden är spritputsad med slätputsade partier så som gesimser och fönsteromfattningar. Byggnaden har tre äldre fönster kvar i den västra fasaden. Fönsteröppningarna är stora och segmentformade i överkant. Bågarna består av tre öppningsbara fönsterluffer med tre rutor i vardera samt tre mindre och ospröjsade lufter ovan lo-sholtsen. I den östra fasaden finns fönsteröppningarna kvar, men är igenbyggda. Istället sitter sentida, betydligt mindre fönster. Det finns ett antal sekundärt tillkomna fönsteröppningar och portar i båda fasaderna.

Takkonstruktionen är sågtandsformad med enkla takstolar. Sparrarna är av trä och bindfunktionen består av ett dragstag. Takkonstruktionen vilar på ett ramverk av stålbalkar sammanfogade med bultförband. Underbrädningen har ursprungligen varit av pärlspont, men är kompletterad med vanlig råspont på stora ytor. Sågtandstakets norra takfall har tidigare haft fönster. De gamla bågarna sitter kvar i takkonstruktionen och består av stora enkellufter med sex rutor i vardera. Taket har en utanpåliggande isolering och ett tätskikt av TRP-plåt.

Byggnaden har gjutet golv. Rumsindelningen mellan skeppen består av enkelskepp och dubbelskepp. Pelarraderna mellan dubbelskeppen består av gjutjärnskolonner med enkelt utformat kapital. De utgör den bärande delen av pelare/balksystemet som håller upp takkonstruktionen.

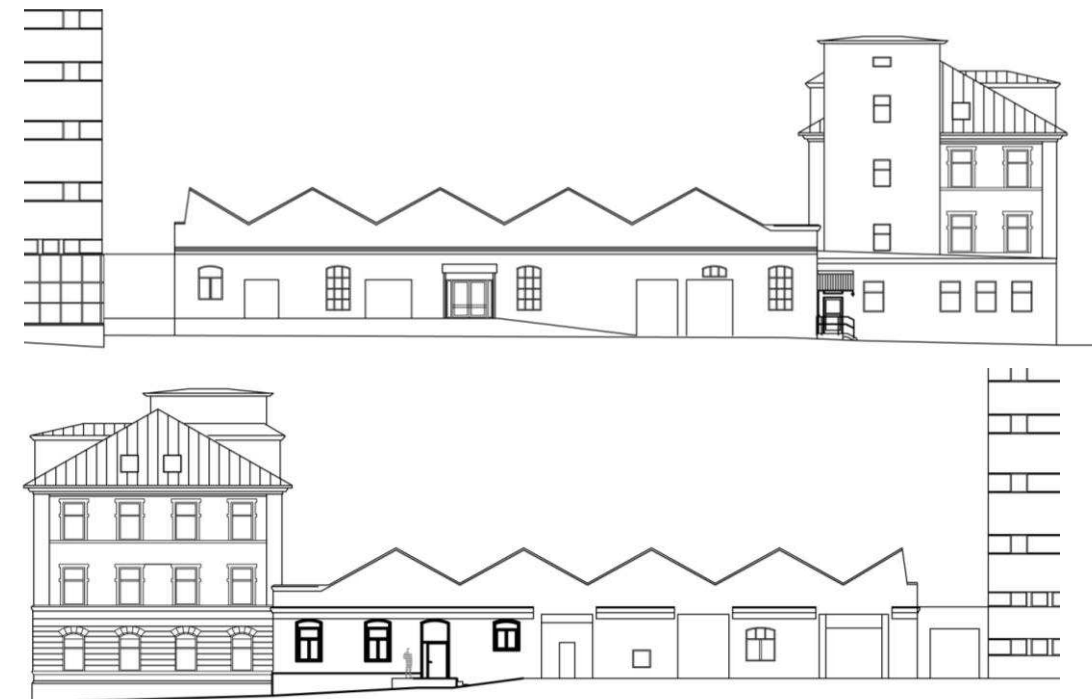
- Igensättning av takfönster
- Utvändig takisolering och taktäckning av TRP-plåt
- Öppning för lastbilstransporter
- Ramper

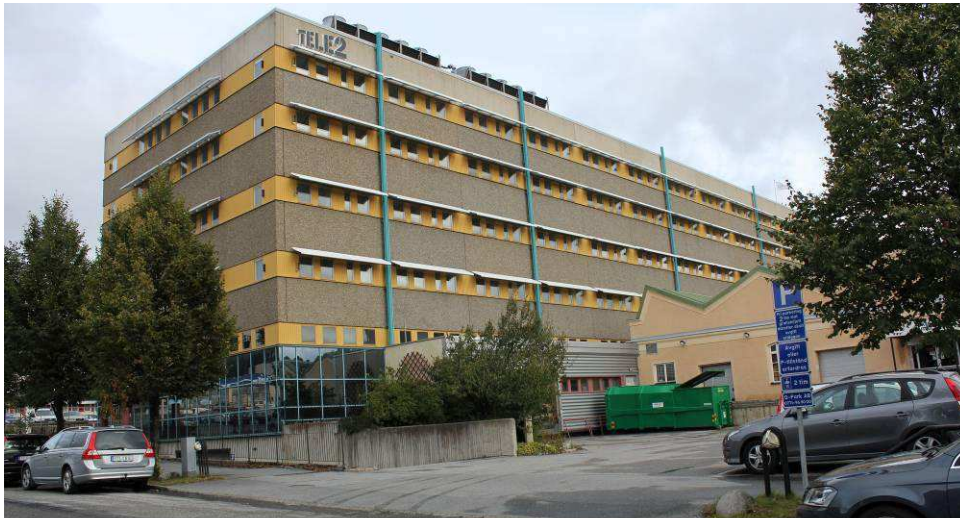
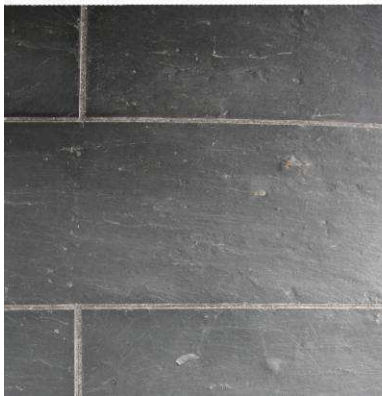
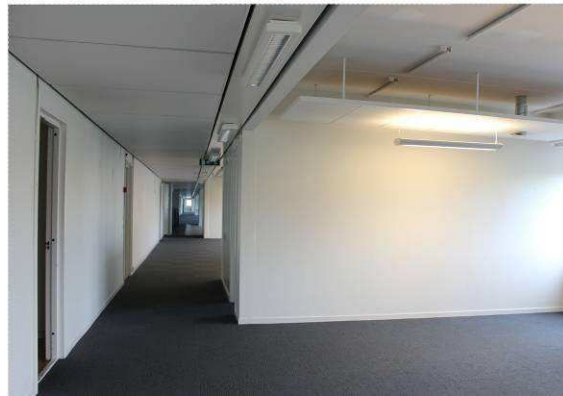
Bilder ovan: Överblick från gatan med glasade entrén. Tv detalj av skifferbeklädnader i entréer samt en typisk kontorskorridor.

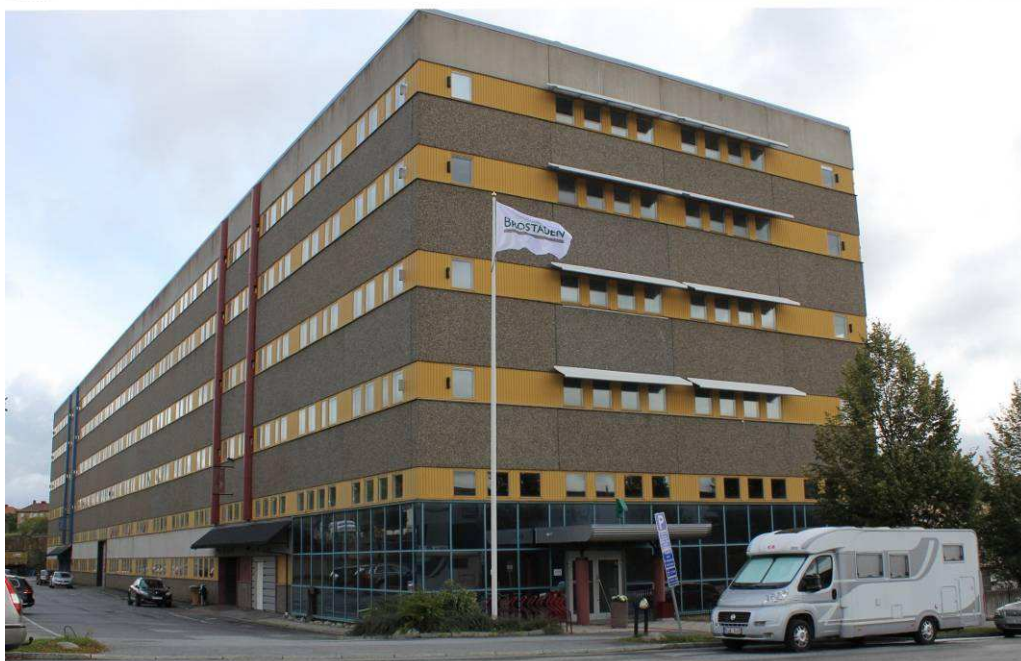
Bilder ovan: Detaljbilder från kontorsbyggnaden. Interiört är planlösning övervägande borttagen med undantag för några enstaka golv. Exteriören är relativt välbevarade men har blekt färgställning och sentida "dekorativa" element. Det sentida glasade partiet på den västra gaveln bryter den annars mycket homogena fasaden.
