Antikvarisk konsekvensbeskrivning

BYGGNADER INOM BROMMA FLYGPLATS

260971, Tvärbana Kistagrenen - Kulturmiljö i detaljplaner

Titel på rapport: Antikvarisk konsekvensbeskrivning – Byggnader inom Bromma flygplats

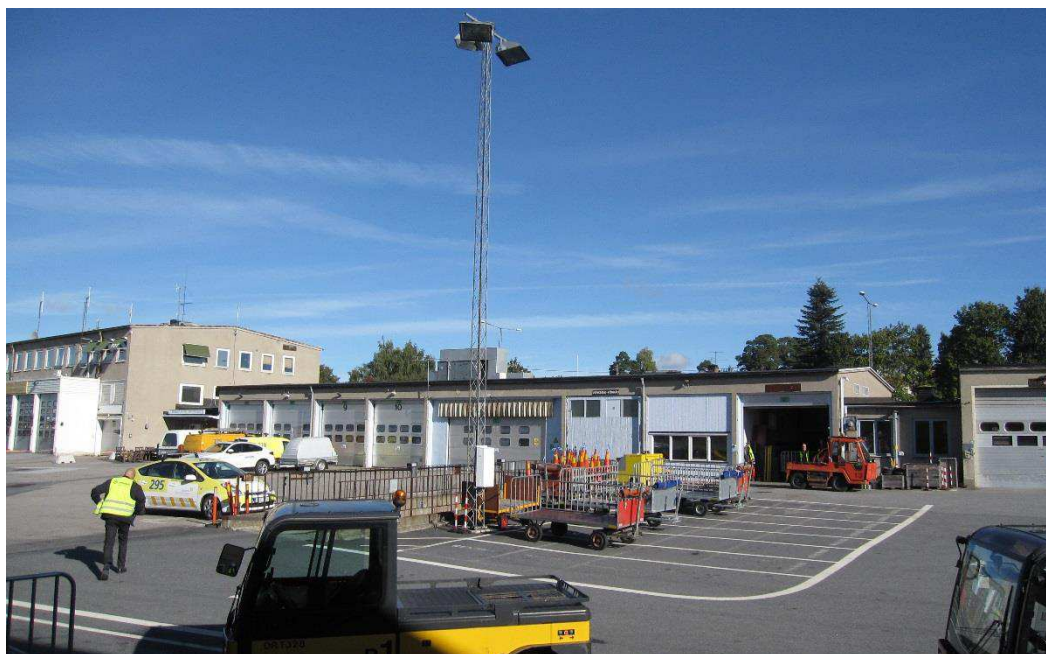
Delar av fasaderna in mot flygplatsen. Foto: Tyréns.

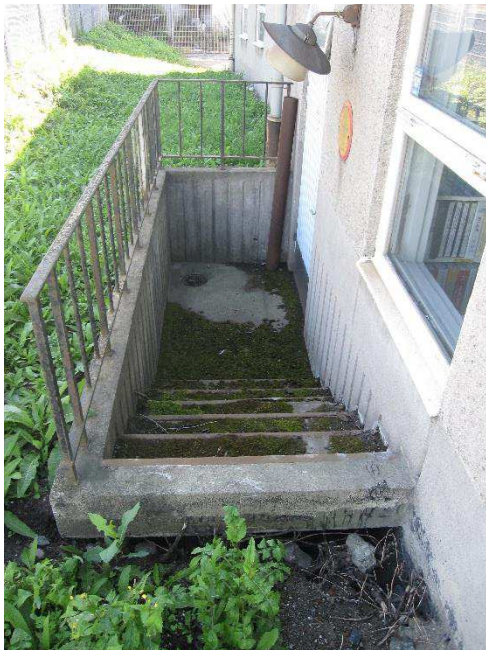
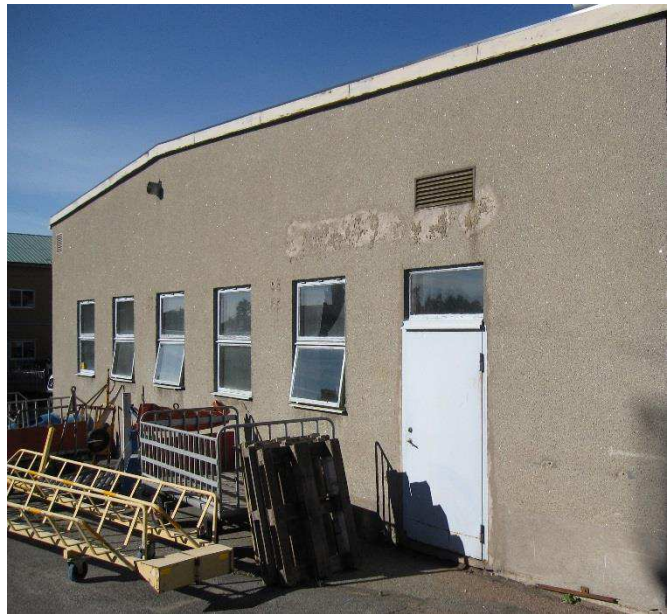
*T v: Trappan på baksidan används inte. Betong och smidesräcke är välbevarade men i stort renoveringsbehov.
T h: Södra gaveln med bevarad glimmerputs och ursprungliga fönster.*

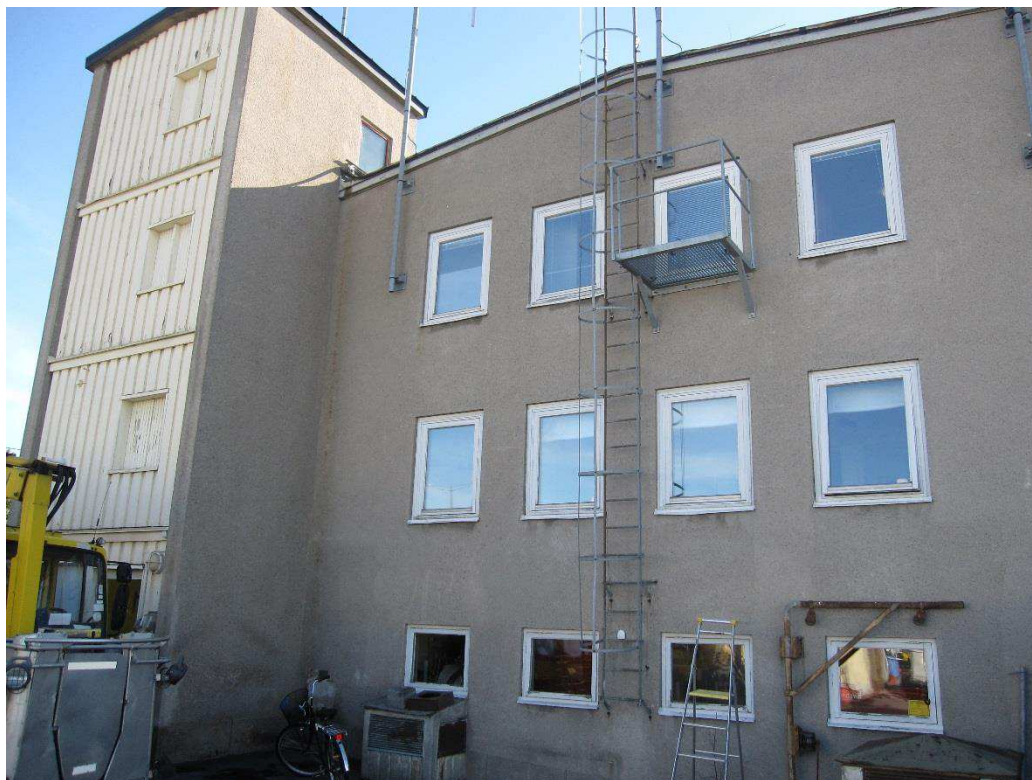
Norra gaveln med slangtornet. Samtliga fönster är utbytta.

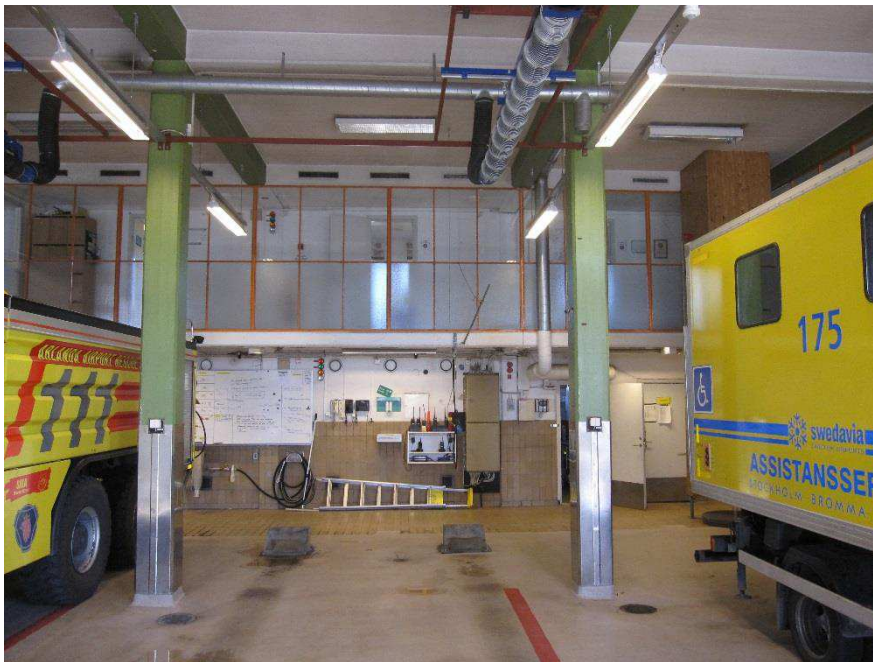
Högdelsens brandbilshall. Kring biluppställningen löper en entresolerad korridor som är glasad ut mot garaget.

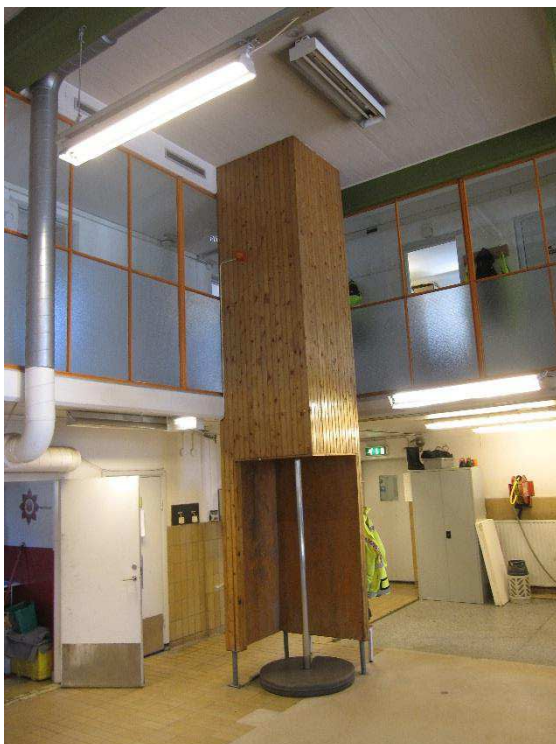
I korridorens båda ändar finns schakt med brandstäng som sträcker sig från övre planet ner till brandbilshallen.

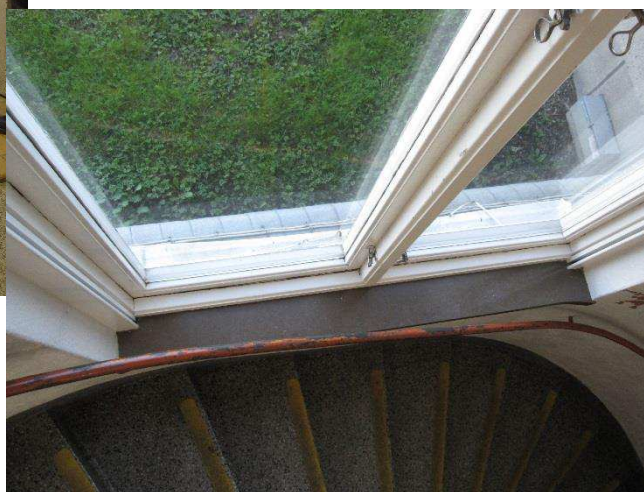
I brandbilshall, verkstäder och trapphus finns ursprungliga terrazzo- och klinkergolv, fönsterbänkar samt räcken och en del genuina dörrar. Bården med brandmän i aktion livar upp. Det är osäkert om den är ursprunglig.

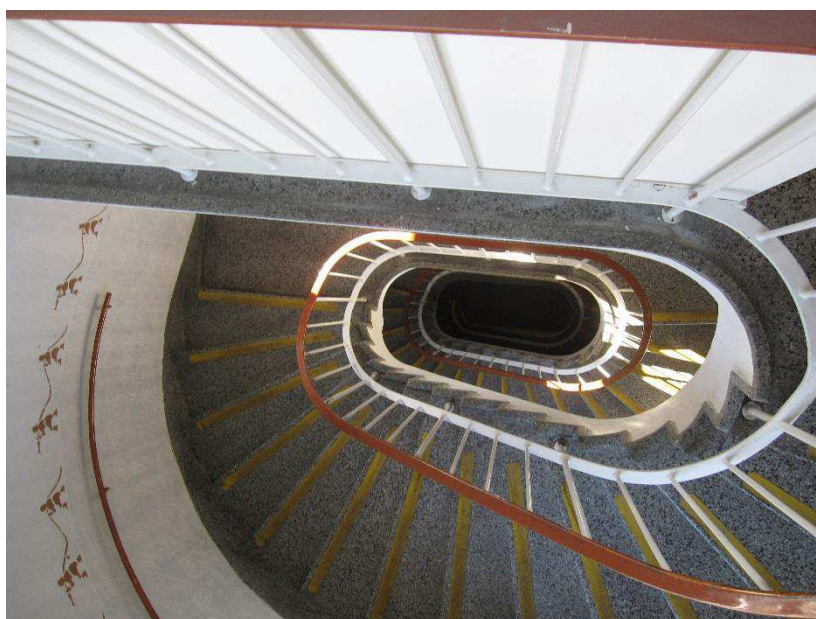
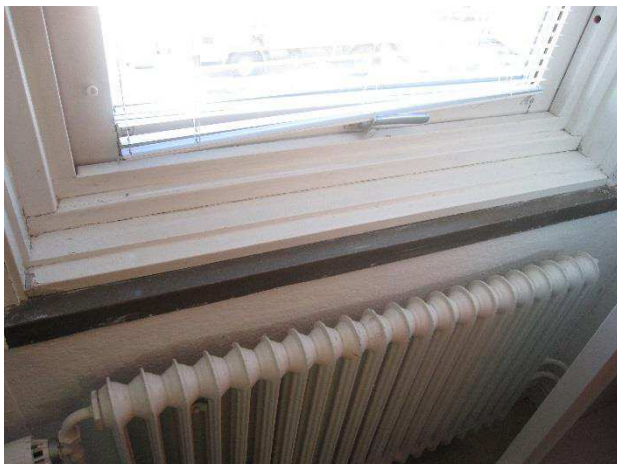
*T v: Fönsteröppning med modernt insticksfönster och i flera steg övertäckt fönsterbänk. Nedanför finns ursprunglig radiator med smala lameller, likt det i trapphuset ovan.
T h: Del av verkstadsinredning.*

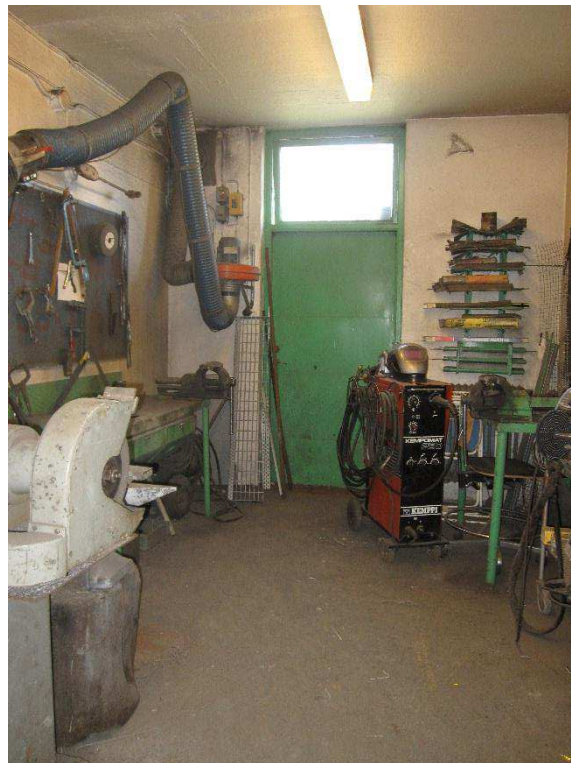
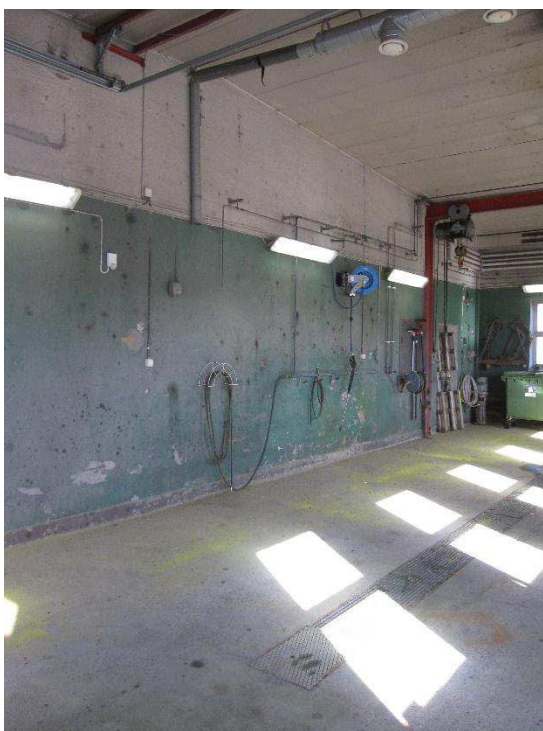
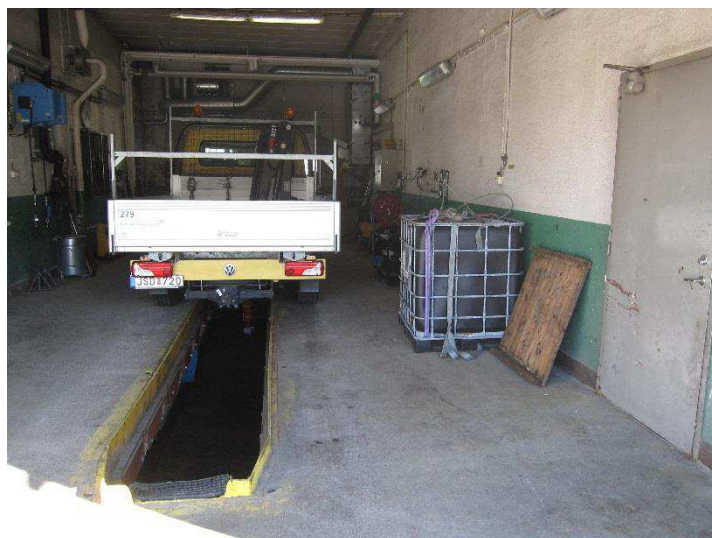
*T v: Tvätthall, med sannolikt ursprunglig hög bröstningsmålning.
T h: Verkstad med smörjgrop. 1950-talsfärgsättning, med beige-grå väggar över en grön bröstning återfinns i flera verkstads- och serviceutrymmen. På sina håll har den gröna färgen på bröstningar och dörrar genom åren bättrats eller täckmålats med ny grön färg.*

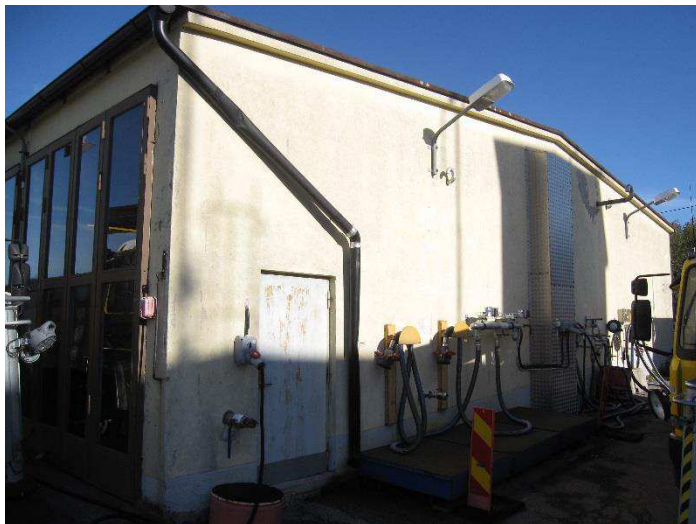
*Delar av garagelängan.
Till höger syns en av de
tomställda
garageplatserna.*

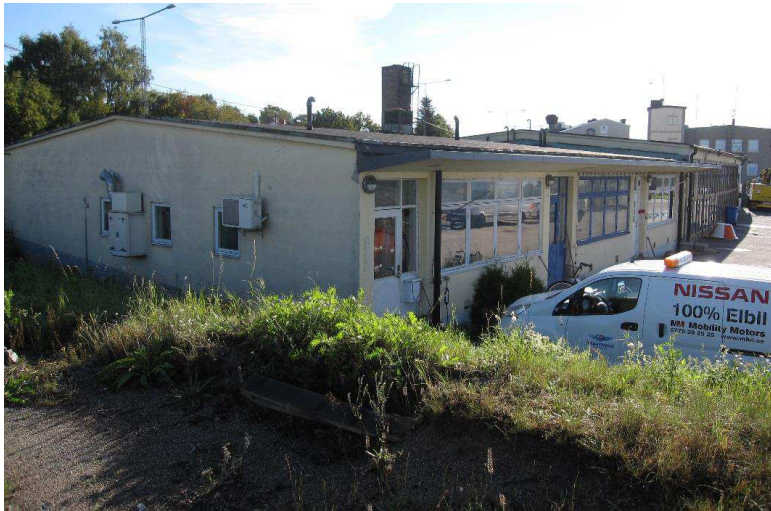
Vy över byggnadens norra gavel och huvudfasad från en delvis gräsbevuxen sandvall i nordväst.

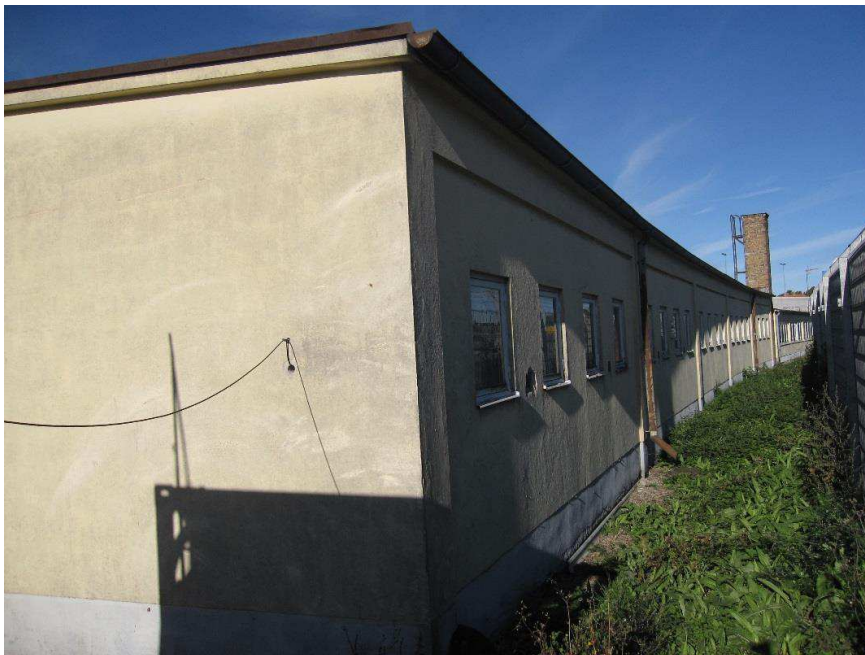
Den svängda baksidan följer väglinjen. Ovan: Till höger i bild skymtar det höga nätstängslet mot Ulvsundavägen. Nedan: "Garage för bensinbilar", ritning av Paul Hedqvist från december 1948. Ur Stockholms stadsmuseums inventering, 1997.

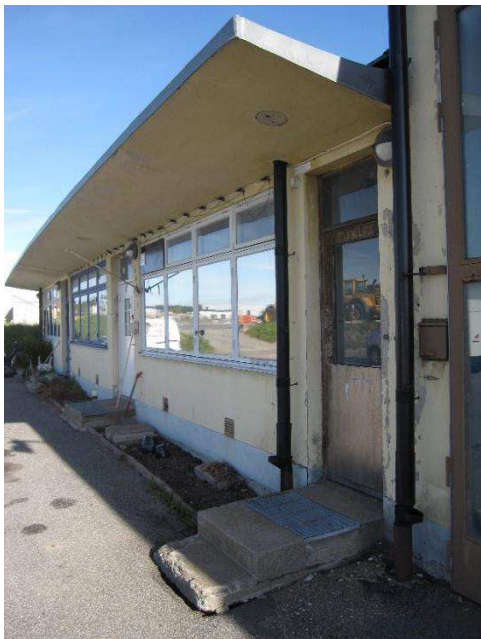
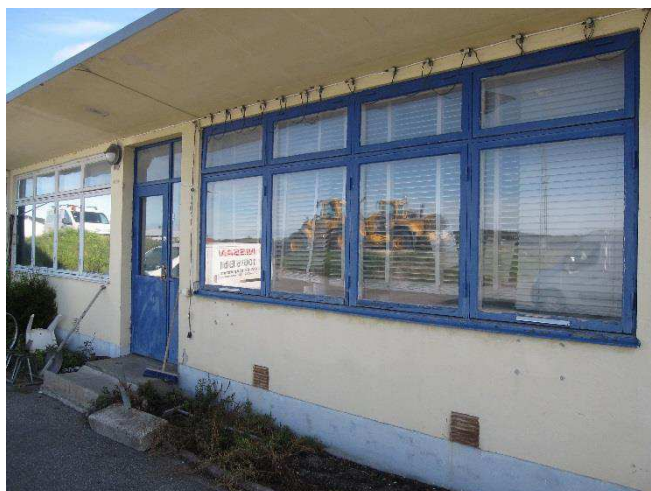
T v: Kontorsdelen med dess slanka avsmalnande uppåtriktade skärmtak. Den flagande och lagade dörren närmast leder ner till källaren.

T h: Den mellersta blåmålade, bäst bevarade frontsektionen. Även interiört är denna enhet den mest ursprungliga.

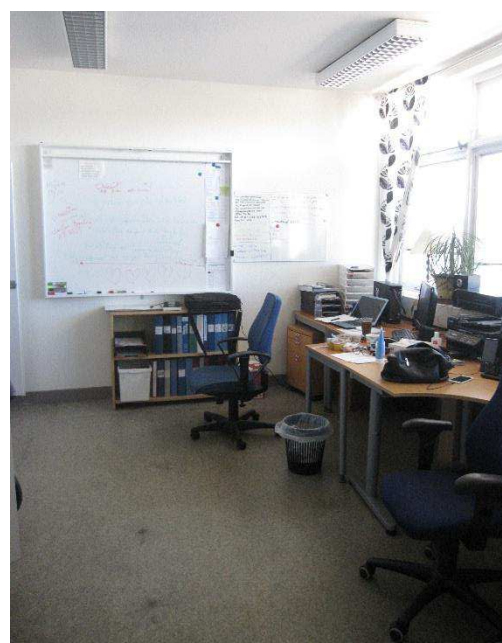
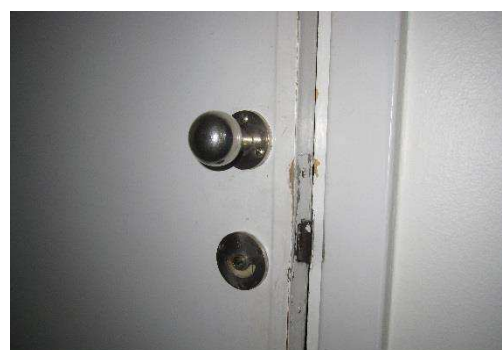
*De tre kontorsenheternas interiörer är snarlika.
T v: hall med dörrar till kontor, till wc, till städskrubba.
Ovan t h: kontor. T h: detalj av wc-dörr med beslag.*

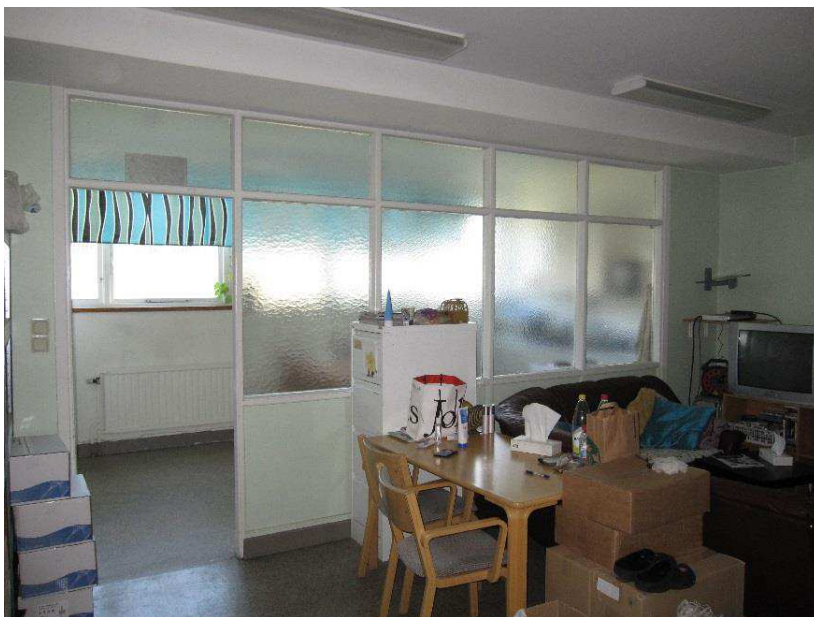
Två av de tre enheterna har kvar ursprungliga skärmväggar med låg bröstning och råglas mellan det som ursprungligen var omklädningsrum och matrum

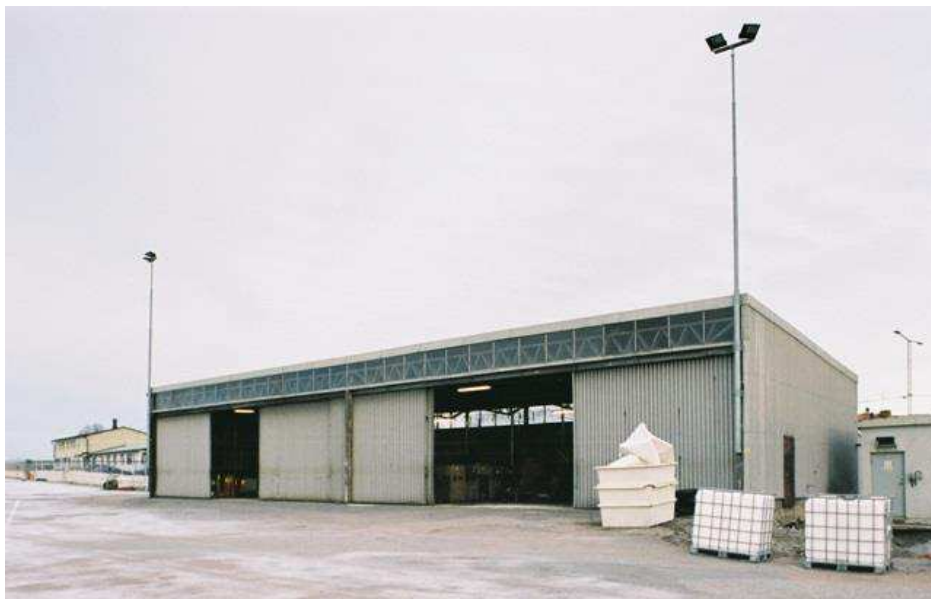
Kallgaraget. Till höger skimtar ett transformatorhus i prefabricerad betong. Ur bebyggelseregistret, Stockholms stadsmuseum.

Byggnaden (Fastighet Riksby 1:3) är ett grålackat plåtklätt kallgarage med stomme och fackverkstakstolar i stål. Utmed hela fram- och baksidan sitter högt placerade fönster. Mot flygplatsen finns stora skjutdörrar, täckta med samma korrugerade plåt som på fasaderna. Baksidan, mot Ulvsundavägen är helt sluten. På södra kortsidan finns en gångdörr i plåt. Golvytan är asfalt.

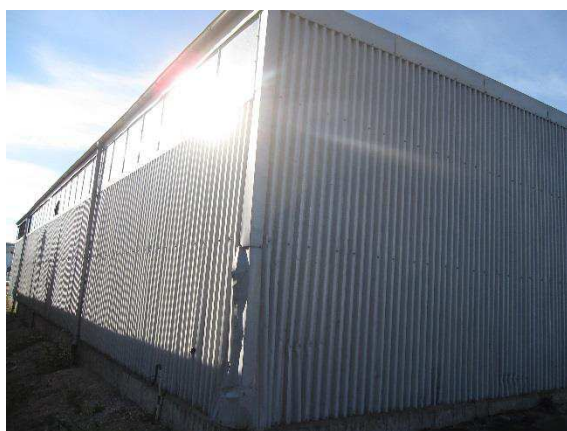
Byggnadens baksida. T v: Nordöstra knuten har påkörningsskador. T h: Fyra utslagna fönster och en invändig påkörningsskada. Det anslutande transformatorhuset och del av förrådstältet.

Byggnaden är till synes helt i originalskick, men har eftersatt underhåll och en del åverkansskador. I Stockholms stadsmuseums inventering från 1997 anges att kallgaraget tillsammans med nio övriga byggnader i flygplatsens nordöstra del då var i ”varierande grad av förfall”. Kallgaragets dörrar har inte varit stängda under överskådlig tid. Skjutdörrarna är skeva och påkörningsskadade. De nedsänkta glidspåren är kraftig rostangrätta och delvis förlorade. Även plåtdörren på sydfasaden är rostangripen. En del fönster saknas eller är spruckna, främst på byggnadens baksida.

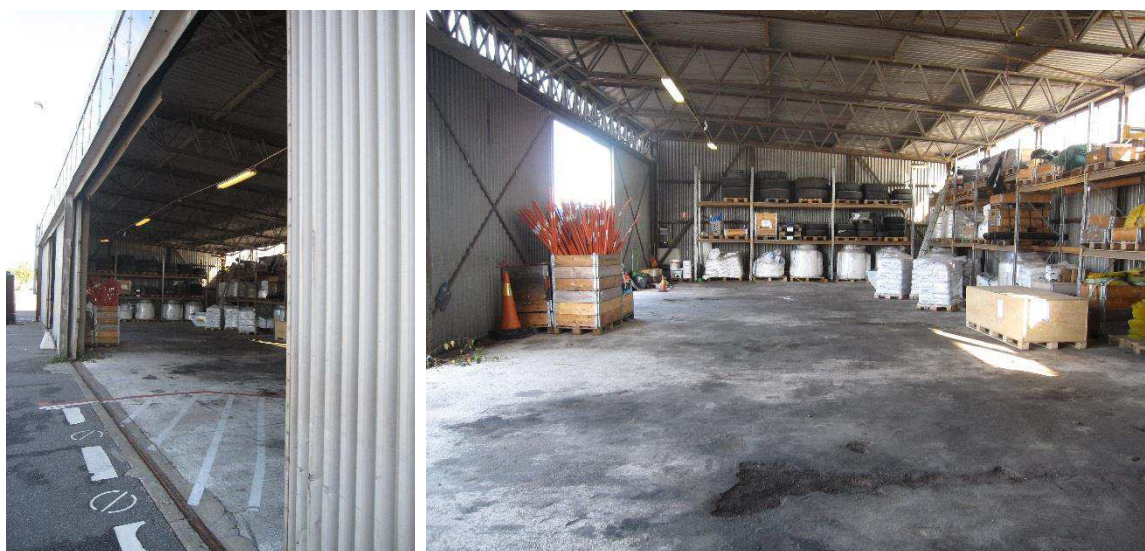
Kallgaragets helt öppna interiör. Lagerhyllor står utmed väggar på tre sidor.
