Naturvärdesbedömning av vegetation och vatten vid Vandenbergh 9, Mariehäll

Naturvärdesbedömning av vegetation och vatten vid Vandenberg 9, Mariehäll

Bakgrund

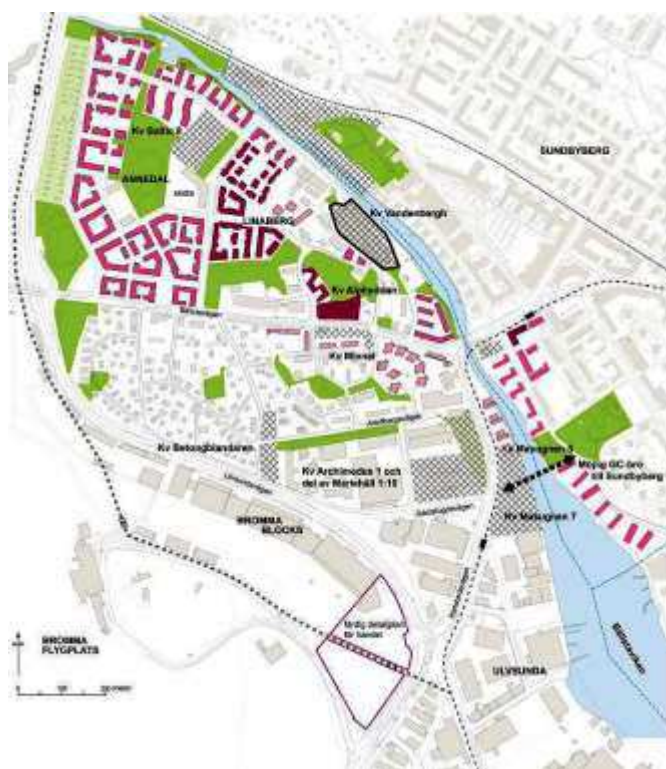
Figur 1. Planområdet är beläget i östligaste delen av Bromma kommun, Stockholms stad, öster om Solvalla travbana. Från Planhandling 2016.

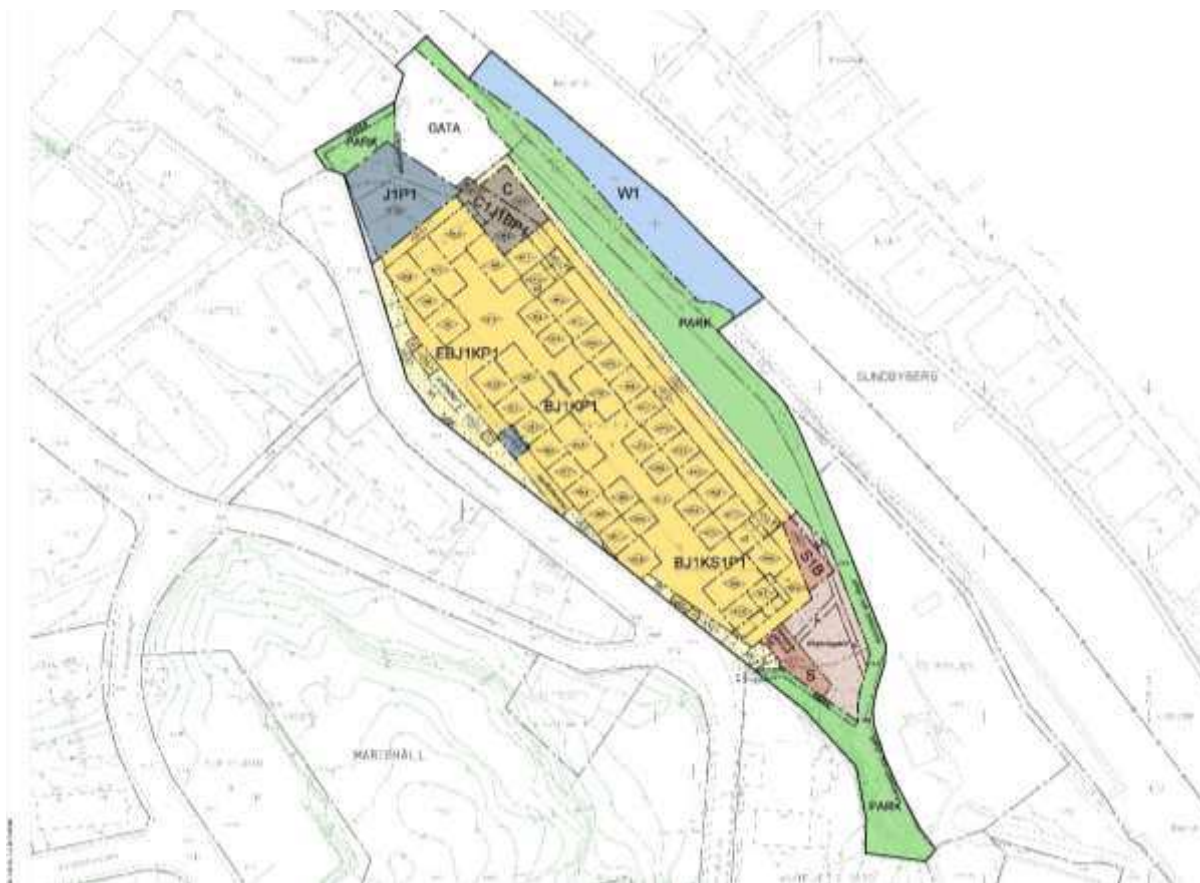
Figur 2. Planområdet. Utdrag ur planhandling, S-Dp-2015-00382-54.

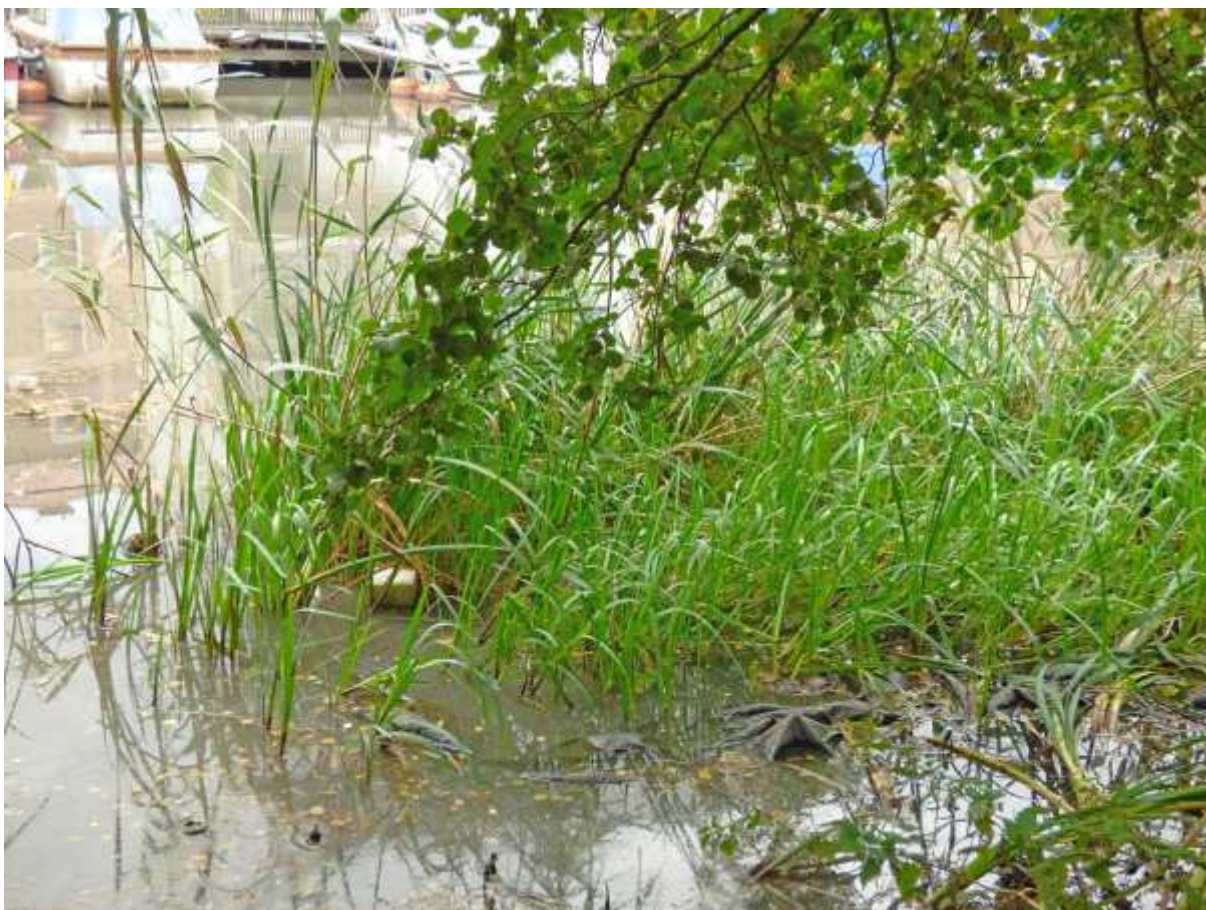
Figur 3. Bällstaåns strandkant med diverse skräp, bl.a. en duk av okänt material. Vattenväxligheten består främst av jättegröe, men längst till vänster står också några bladvasstrån.

Ett fåtal vattenväxtarter står längs åns stränder, några rotade i botten, andra i strandkanten. De funna arterna är ibland högvuxna för att kunna växa ute i vattnet. Jättegröe är en sådan (figur 3) som tillsammans med gul svärdsilja och bredkaveldun kanske är de två vanligaste arterna. Sprängört och bladvass växer på ett par ställen och i nordligaste delen av planområdet en tuva skogssäv. Förekomsten av bladvass är lite intressant eftersom den indikerar att det trots allt finns lite syre i vattnet, medan bredkaveldun brukar ta över när det är syrefritt (den senare kan ta upp syre via stam och blad, vilket inte bladvass kan). Sprängörten är starkt giftig såväl för människor som för djur. Vidare finns vasstarr, strandklo, strandlysing, vattenskräppa, hästskräppa, älgört och strandlysing, samt åkermyntha i strandkanten. Förutom de arter vi noterade anger Artportalen att också vattenpest och fackelblomster, äkta förgätmigej och hampflockel hittats. Vattenpest och jättegröe är två starkt invasiva arter. Vattenpest är en amerikansk art som kommit in i landet via tömda akvarier, medan jättegröe från början var tänkt som djurfoder (men det åts inte av djuren).

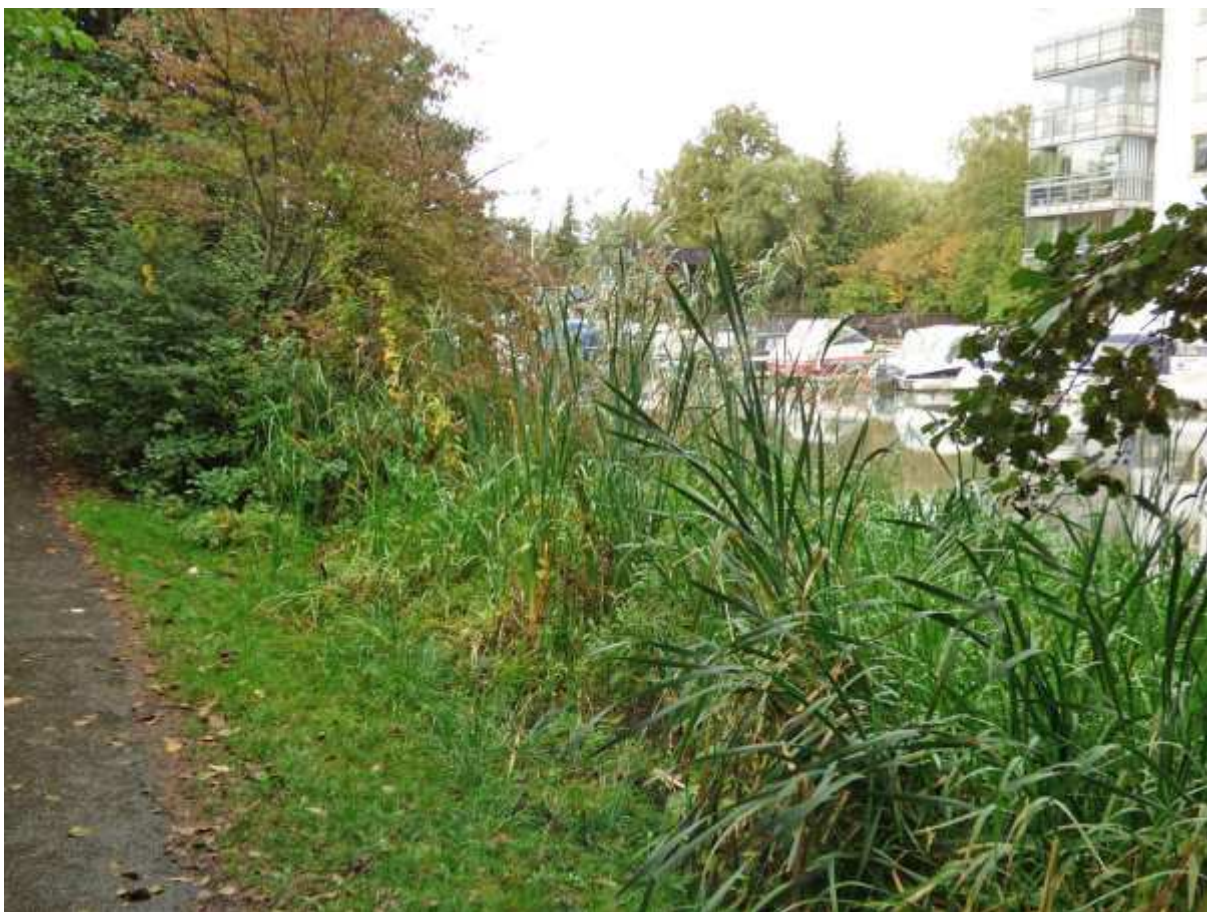
Figur 4. På ett fåtal ställen öppnar sig vyn ut mot Bällstaån. Växtligheten i strandkanten består av bredkaveldun och därutänför jättegröe.

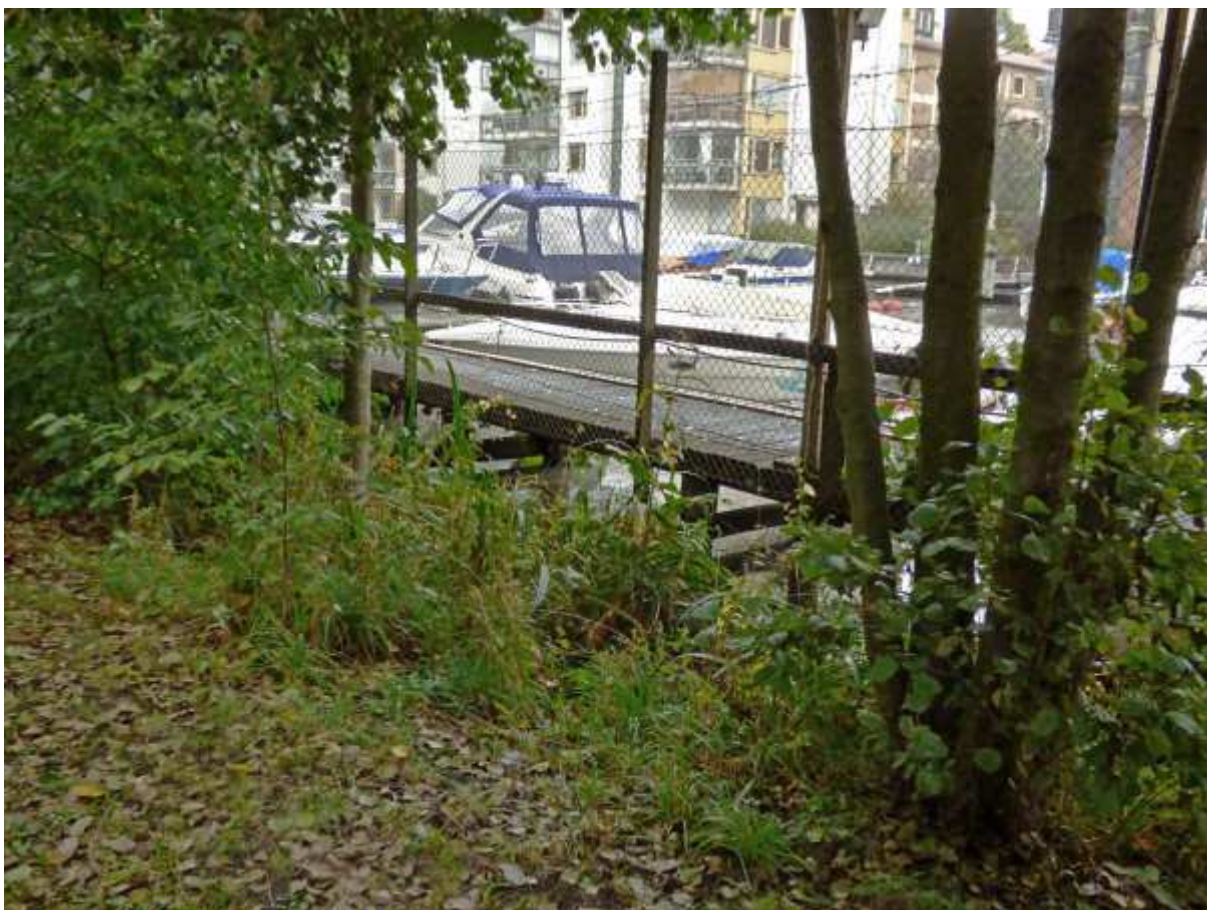
Figur 5. Växtzonen mellan vattenbrynet och gräsmattan är smal. Foto taget söder om planområdet för att visa utformningen av den brygga som finns där.

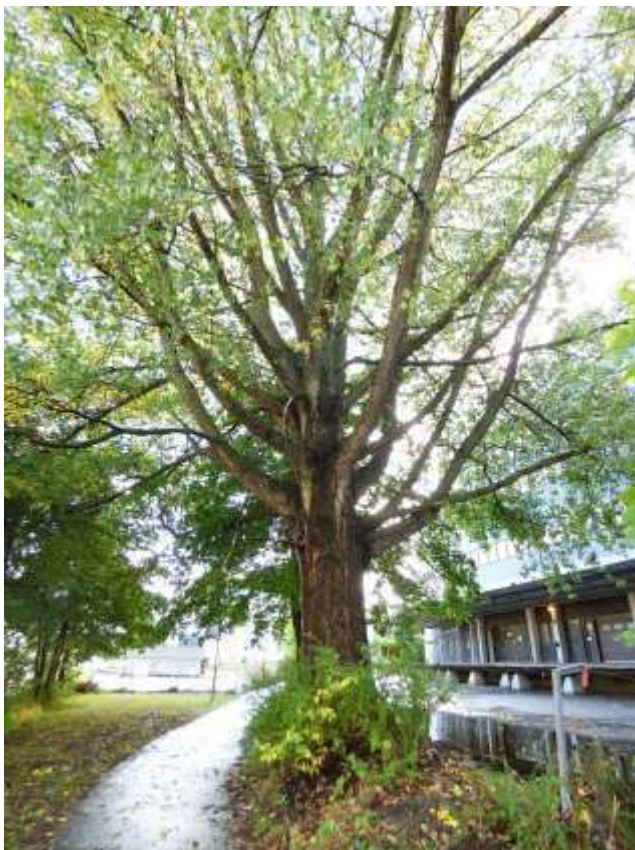
I södra delen växer en gigantiskt stor poppel (figur 6). På grund av ålder är konditionen hos trädet enligt Stål (2016) inte optimal och de grävningar som måste göras runt trädet kommer att bli för omfattande för att trädet ska överleva.

Figur 6. Den stora poppeln i södra änden av gång- och cykelvägen.

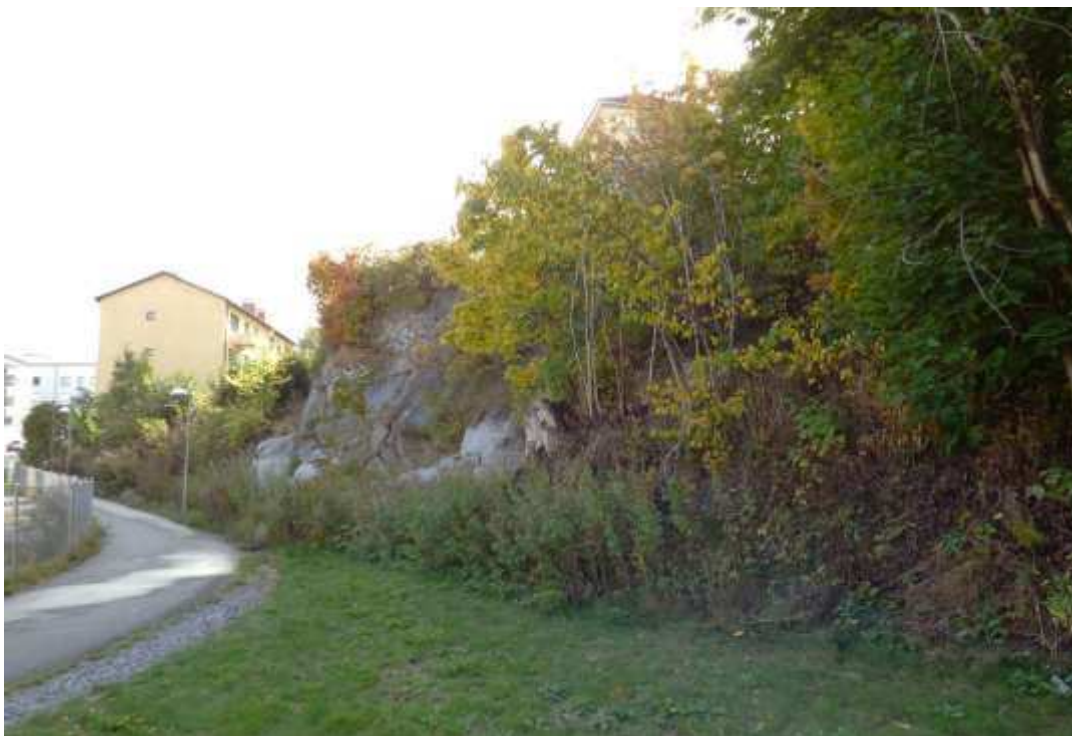
Figur 7. Bergsbranten söder om nuvarande byggnad.

Enligt metodiken för NVI har i princip alla mark och alla vatten något värde, så också det nu inventerade området, inklusive vattenområdet. Endast bergsbranten i södra delen har givits något naturvärde, 4 - visst naturvärde (figur 7). Resterande delar faller under gränsen för klassning även om de, som nämnts ändå har något värde. Om vattenkvaliteten i Bällstaån förbättras kommer naturvärdet där att höjas, kanske till nivå 3, lokalt naturvärde.

På land är de ekologiska värdena främst knutna till branten söder om nuvarande byggnad. I en naturvärdering på utökad nivå, skulle den komma upp i den lägsta naturvärdesnivån, 4 - visst naturvärde. Även om det inte förekommer några ovanliga eller skyddsvärda arter kan branter av den här typen hysa mikromiljöer som är av värde för djur- och växtliv.

Då det gäller att anlägga parkmark sker ingen ny påverkan, eftersom så gott som all växtlighet redan utgår från tidigare anlagd park. Undantaget är branten i söder där vi förutsätter att ingen förändring sker.

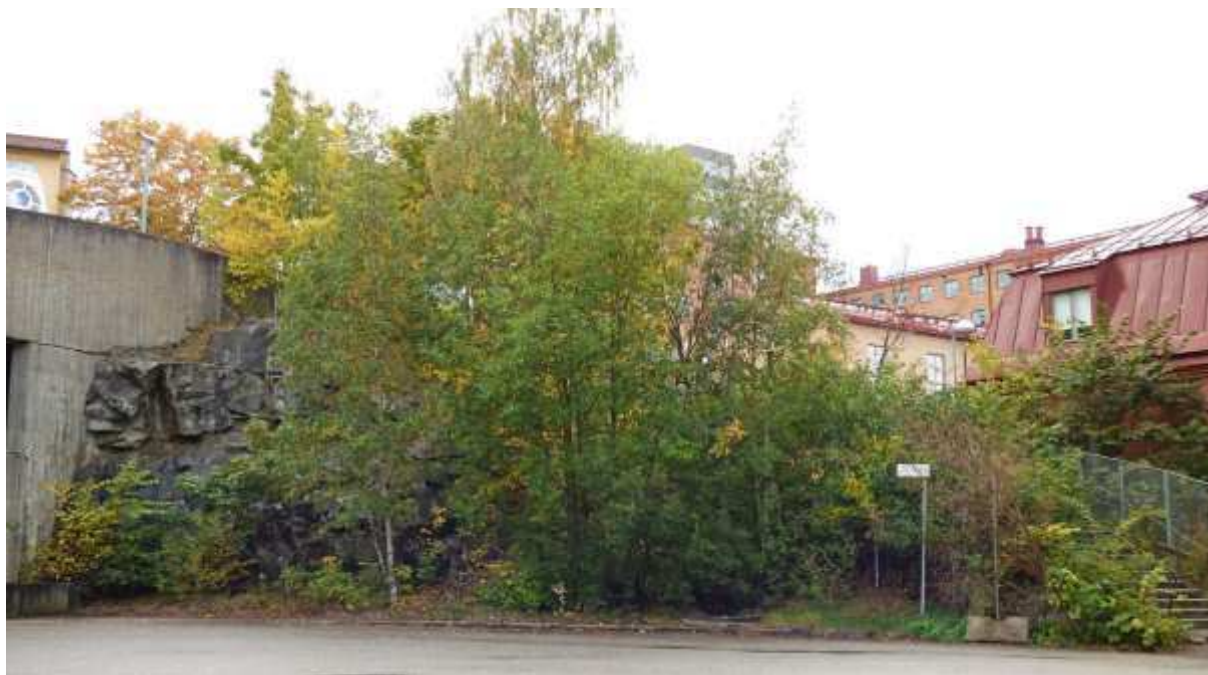
På norra sidan fortsätter den brant som finns också söder om byggnaden. I högerkanten, mot nästa byggnad, har det byggts en trappa. Även här dominerar unga träd och några buskarter: björk, sälg, lönn, alm, vide, ros, snöbär och hägg.

Figur 8. Parkmarken norr om byggnaden.

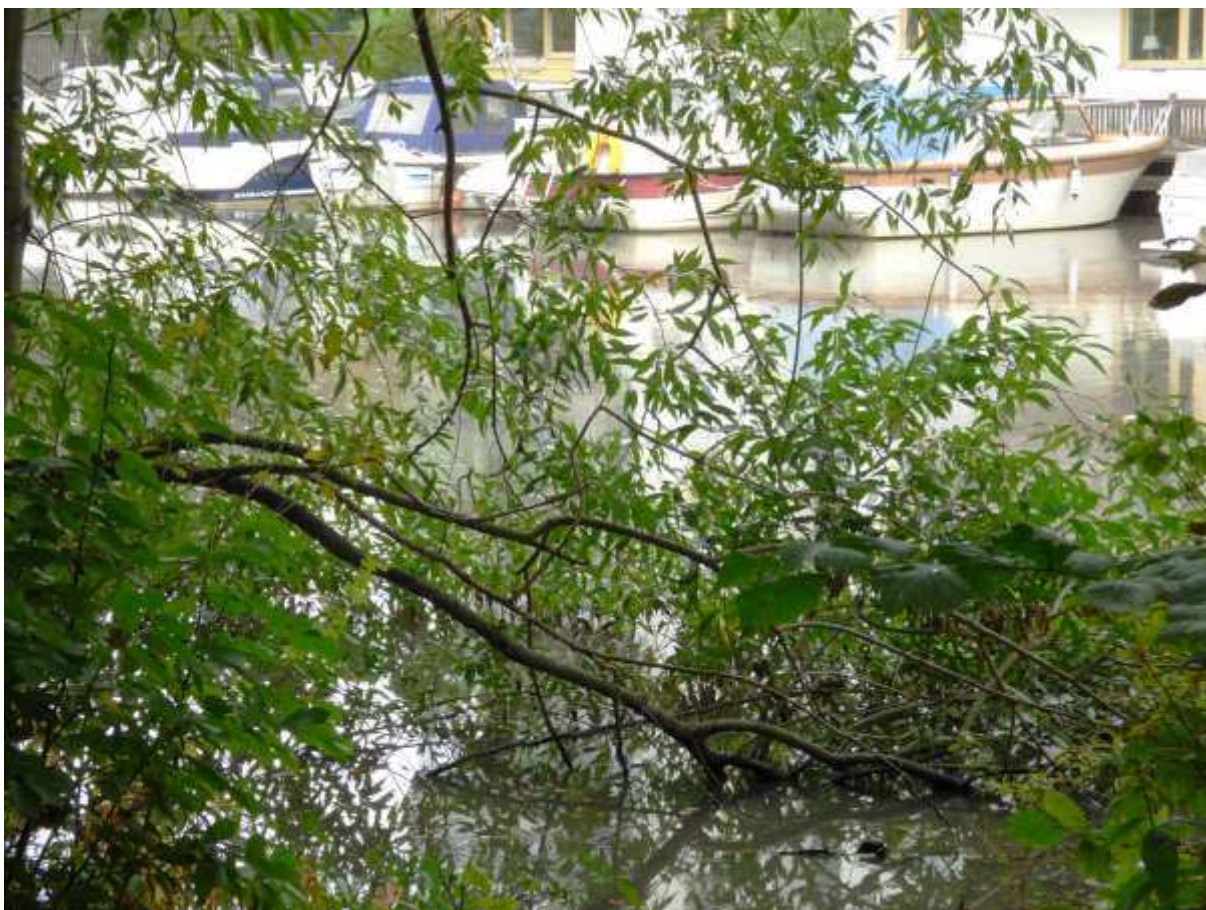
De naturvärden som finns längs Bällstaån är inte beroende av om det är ovanliga eller skyddsvärda arter som växer där, utan det är framför allt trädens och de högvuxna vattenväxternas funktion för vattenmiljön som är av intresse. Träden, framför allt pilarna, är viktiga för att ge skugga och skydd för fisk. De pilgrenar som hänger ned i vattnet kan spela roll för fiskarnas reproduktion (gömoställen för yngel). Genom att Bällstaån är så förorenad som den är, kanske det idag inte förekommer så stor – eller ens någon - reproduktion på sträckan, men med ett renare vatten skulle det antagligen varit så.

Figur 9. Pilgren som hänger ned i vattnet.

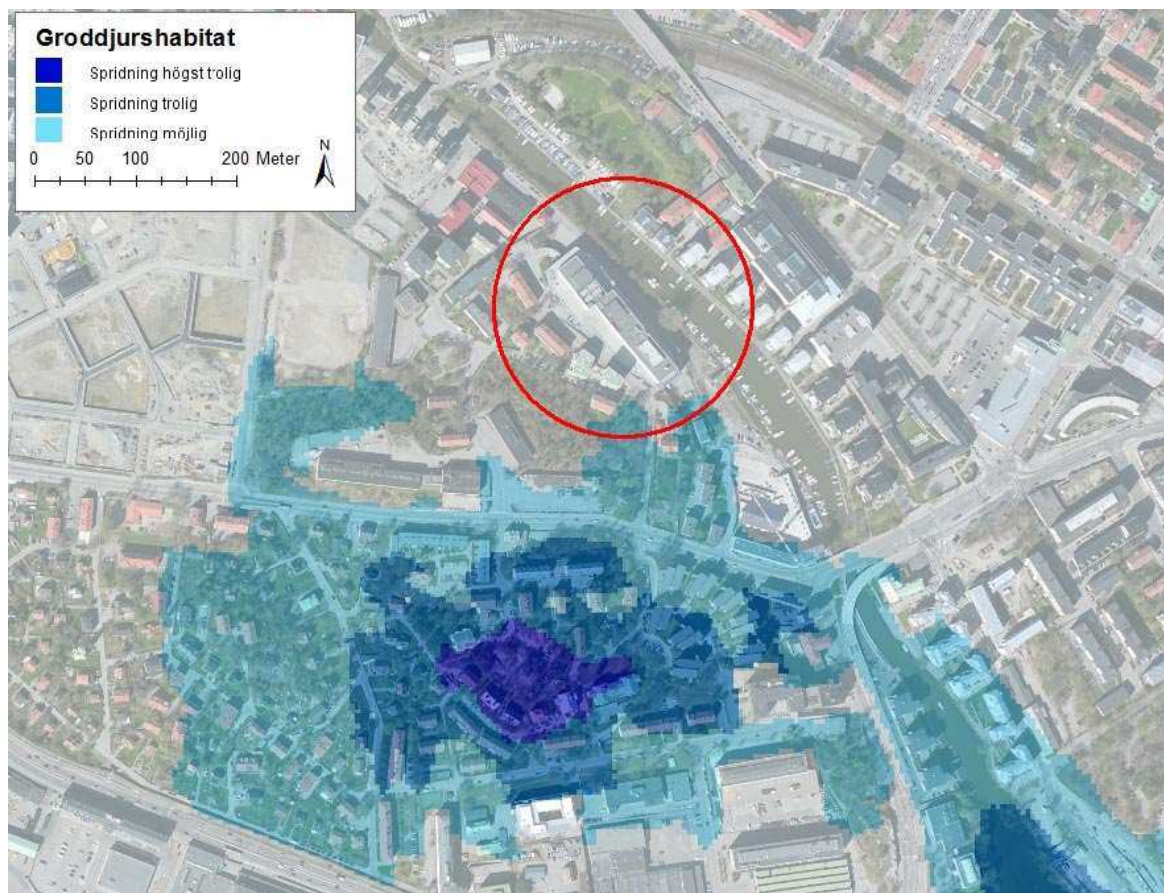
Som framgår av figur 10 ligger planområdet alldeles i kanten av ett grodhabitat med möjlig spridning. Den centrala delen av grodhabitatet finns på södra sidan av Bällstavägen och förefaller att numera vara tätbebyggt. Det gäller också det möjliga spridningsområdet norr om vägen, utom tomten för Mariehålls gård. Vår bedömning är att detta grodhabitat knappast kan fungera som det ser ut idag. Spridning från det centrala området (mörkblått i figur 10) - om det finns några groddjur där - till norr om Bällstavägen är ganska osannolik, eftersom dödligheten vid passage av Bällstavägen borde vara nära 100 %. Utöver detta utgörs den förmodade förbindelsen mellan grodhabitatet och Bällstaån så gott som helt och hållet av en brant bergvägg med stenmur högst upp. Det är ytterst tveksamt om t.ex. en padda skulle klara en sådan klättring, medan det kanske är något bättre odds för en vattensalamander.

Figur 10. Groddjurshabitat. Efter Mörtberg m.fl. 2006.

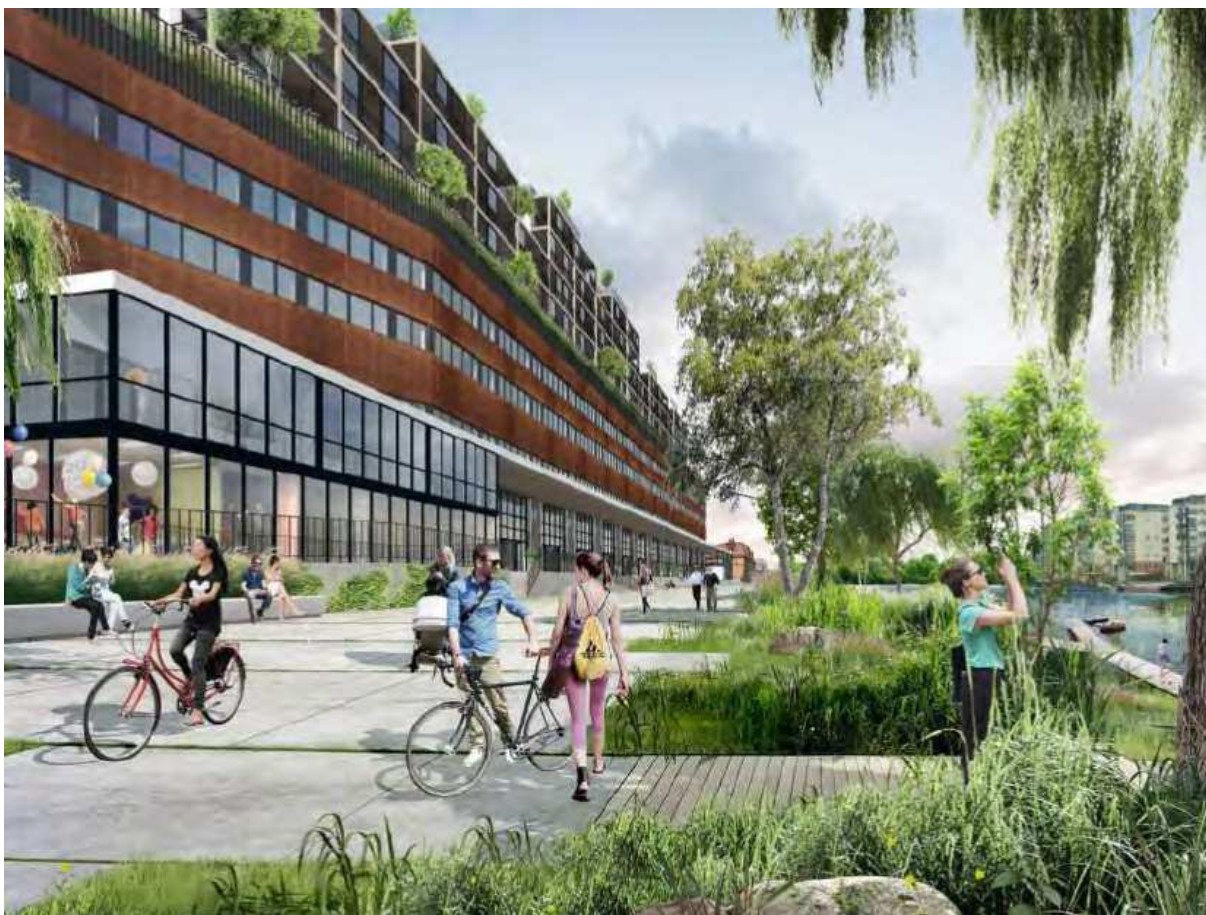
Figur 11. Perspektiv mot norr längs Bällstaviken med föreslagen strandpromenad. Från Planbeskrivningen (2016).

En ny detaljplan innebär att strandskyddet upphävs och ersätts med planbestämmelser. Enligt planbestämmelserna ska strandområdet vara parkmark och vattenområdet får bebyggas med bryggor, se grönt och blått område i figur 1. Det är viktigt för den biologiska mångfalden på land och för att öka möjligheten för fiskreproduktion i Bällstaviken att strandzonen får vara så naturlig som möjligt beträffande lutning, material och vegetation. Det är också bra för fisk om stora och skuggande träd i strandkanten kan sparas eller i andra hand ersättas. De bryggor som föreslås kan delvis ersätta träden i den del det gäller att ge skugga åt fisken.
