HISTORISK MILJÖINVENTERING – FÖRORENAD MARK

Årstaberg 1, Stockholms stad

2017-02-10 rev. 2017-04-11

UPPDRAGSNAMN
Historisk inventering Årstaberg 1

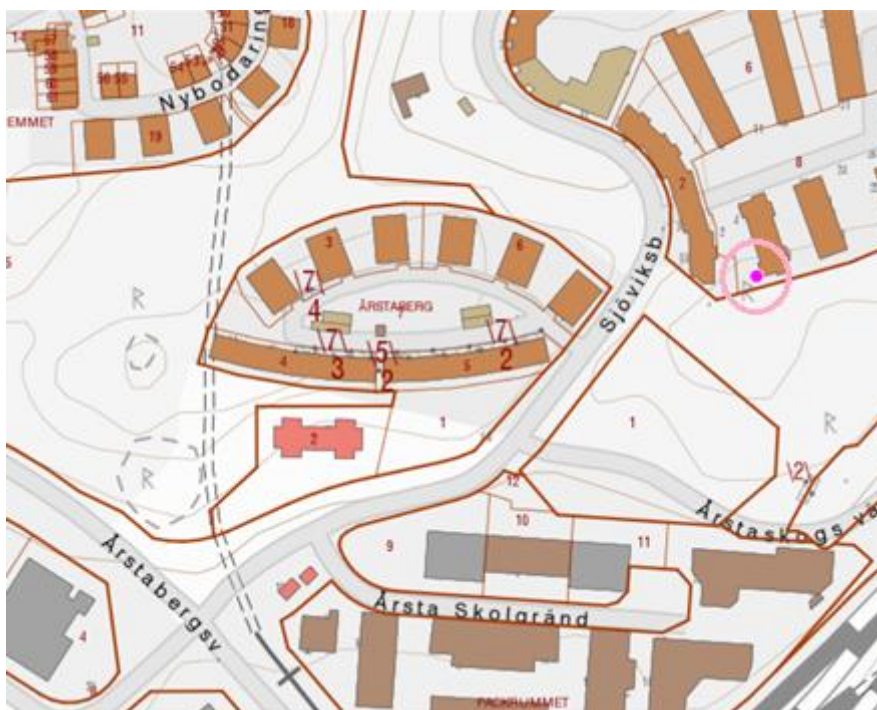
Figur 5. Närmaste brunn är markerad med rosa ring och är belägen ca. 150 meter nordöst om Årstaberg 1. Brunnens användningsområde är osäkert och även dess placering. Brunnens djup är 45 m och installerades 1926. Källa: SGU 2017-02-01. www.sgu.se

Det finns inte någon brunn som utnyttjas som vattentäkt i nära anslutning till fastigheten. Närmaste brunn (okänd användning) ligger ca 150 m nordost om området enligt SGUs brunnarsarkiv (Figur 5).

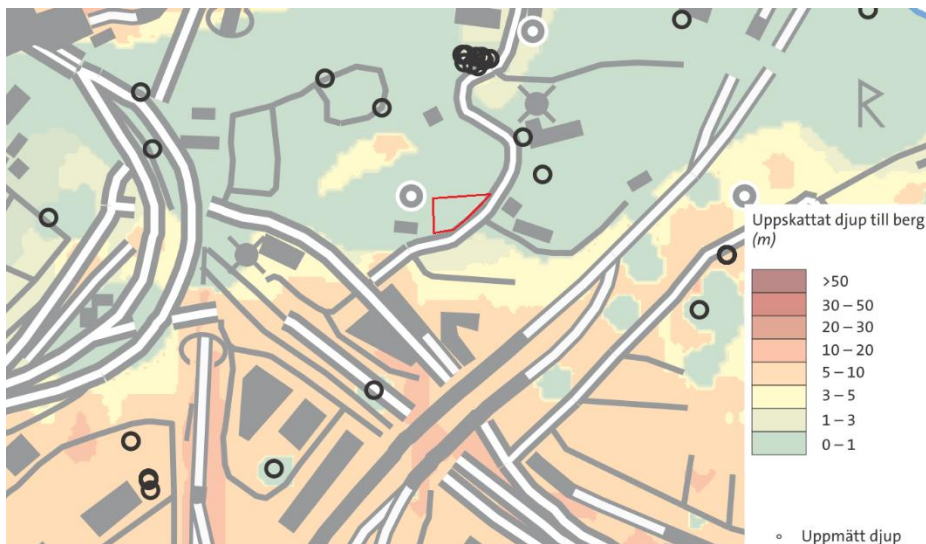
Figur 10 Jorddjupskartan visar att jordmäktigheten av 0-1 m inom fastigheten (aktuellt område inom röd markering) Källa: SGU 2017-02-07. www.sgu.se.

Jordlagren inom fastigheten utgörs av tunt moräntäcke på berg och jorddjupet bedöms underskrida 1 m enligt jordarts- och jorddjupskarta från SGU, se Figur 9 och Figur 10.

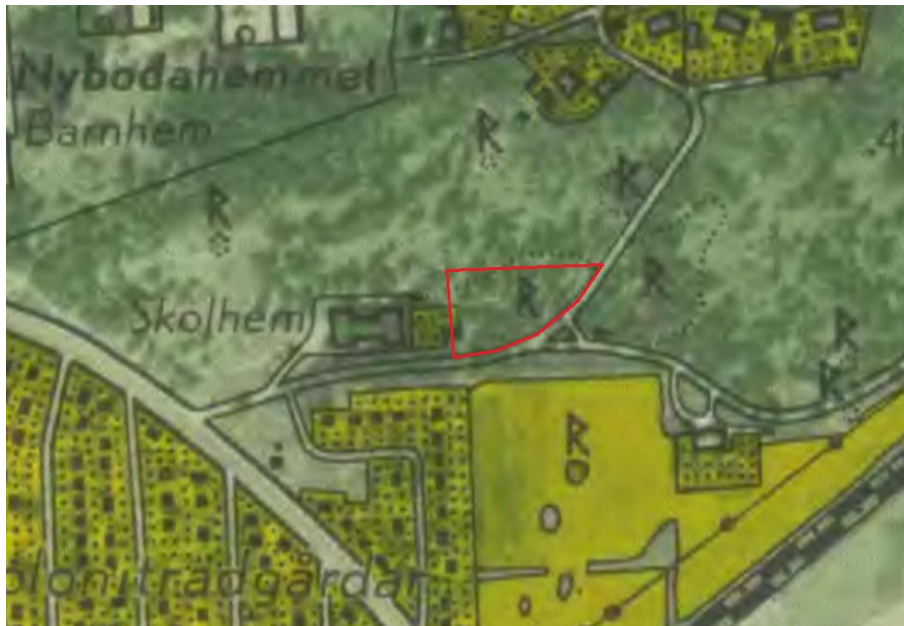
Figur 12 Ekonomiska kartan 1951. Aktuellt område inom röd månghörning, visar skogsmark samt fornminne. Källa: Lantmäteriet 2017-02-01

inte någon brandfarlig vara hanterats inom aktuellt område. Området har varit skogsmark enligt ekonomiska kartan 1951 (Figur 12) och även historisk karta från 1934 (Figur 13).

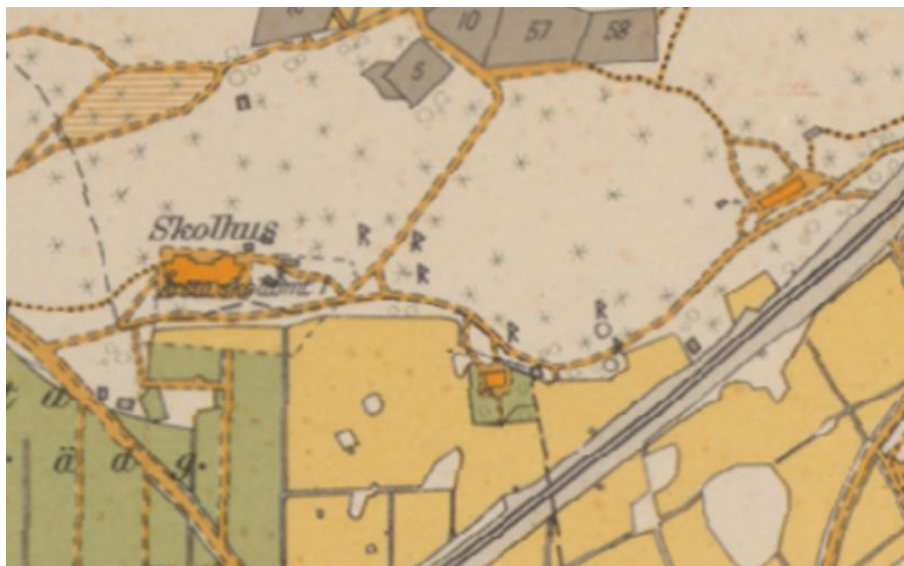
Figur 13 Översikt över området från 1934. Aktuell fastighet utgörs av skogsmark med tre identifierade fornminnen. Källa: Stockholmskällan.se
