Vårbergstoppen-Stockholms stad

Undersökning av deponigas

2008-12-17

Norconsult

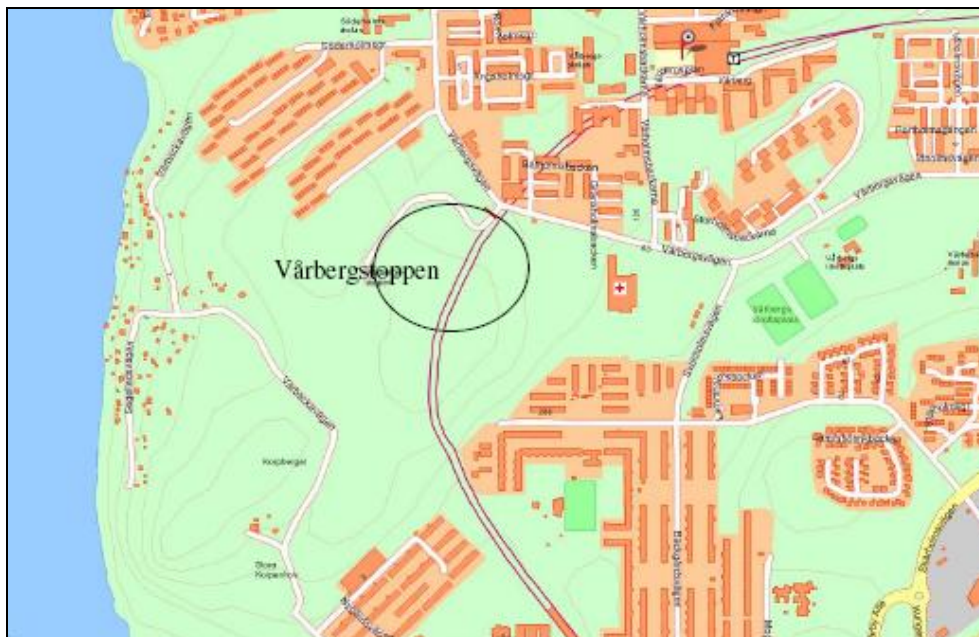
Bild 1 Ungefärligt läge för exploateringsområdet

Stockholms stad avser att exploatera ett område vid Vårbergstoppen i Stockholm för bostäder med radhus och flerbostadshus, se **Bild 1**. Efter framtagande av riktlinjer för byggnation och övrig exploatering önskar nu beställaren fastställa eventuell förekomst av deponigas i området.

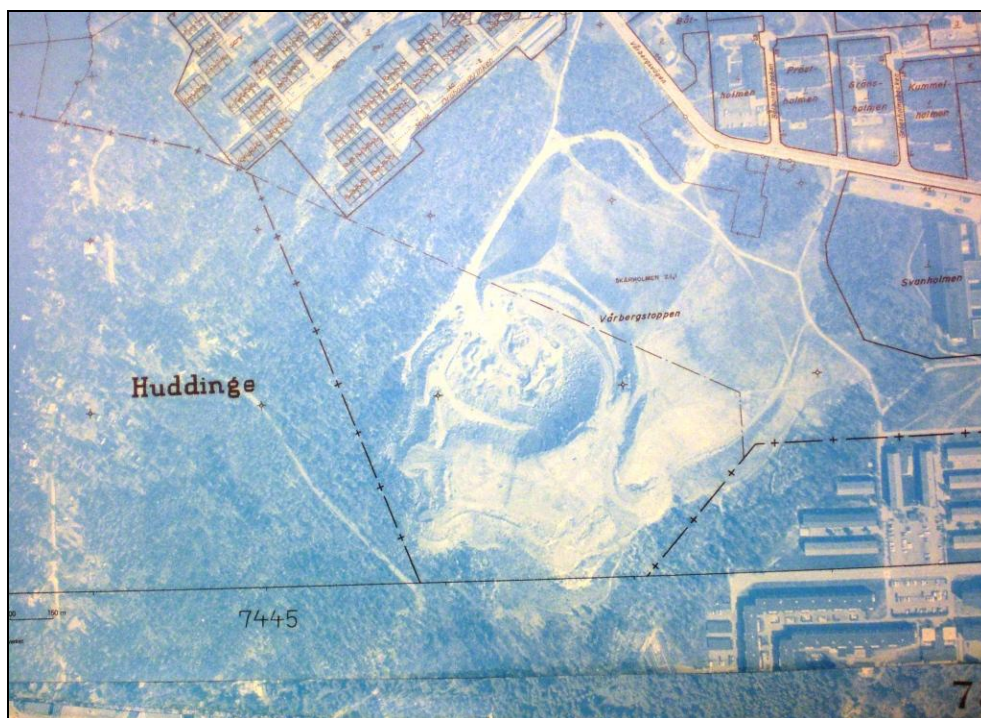
Bild 2 Flygbild från 1969 (Stadsarkivet)

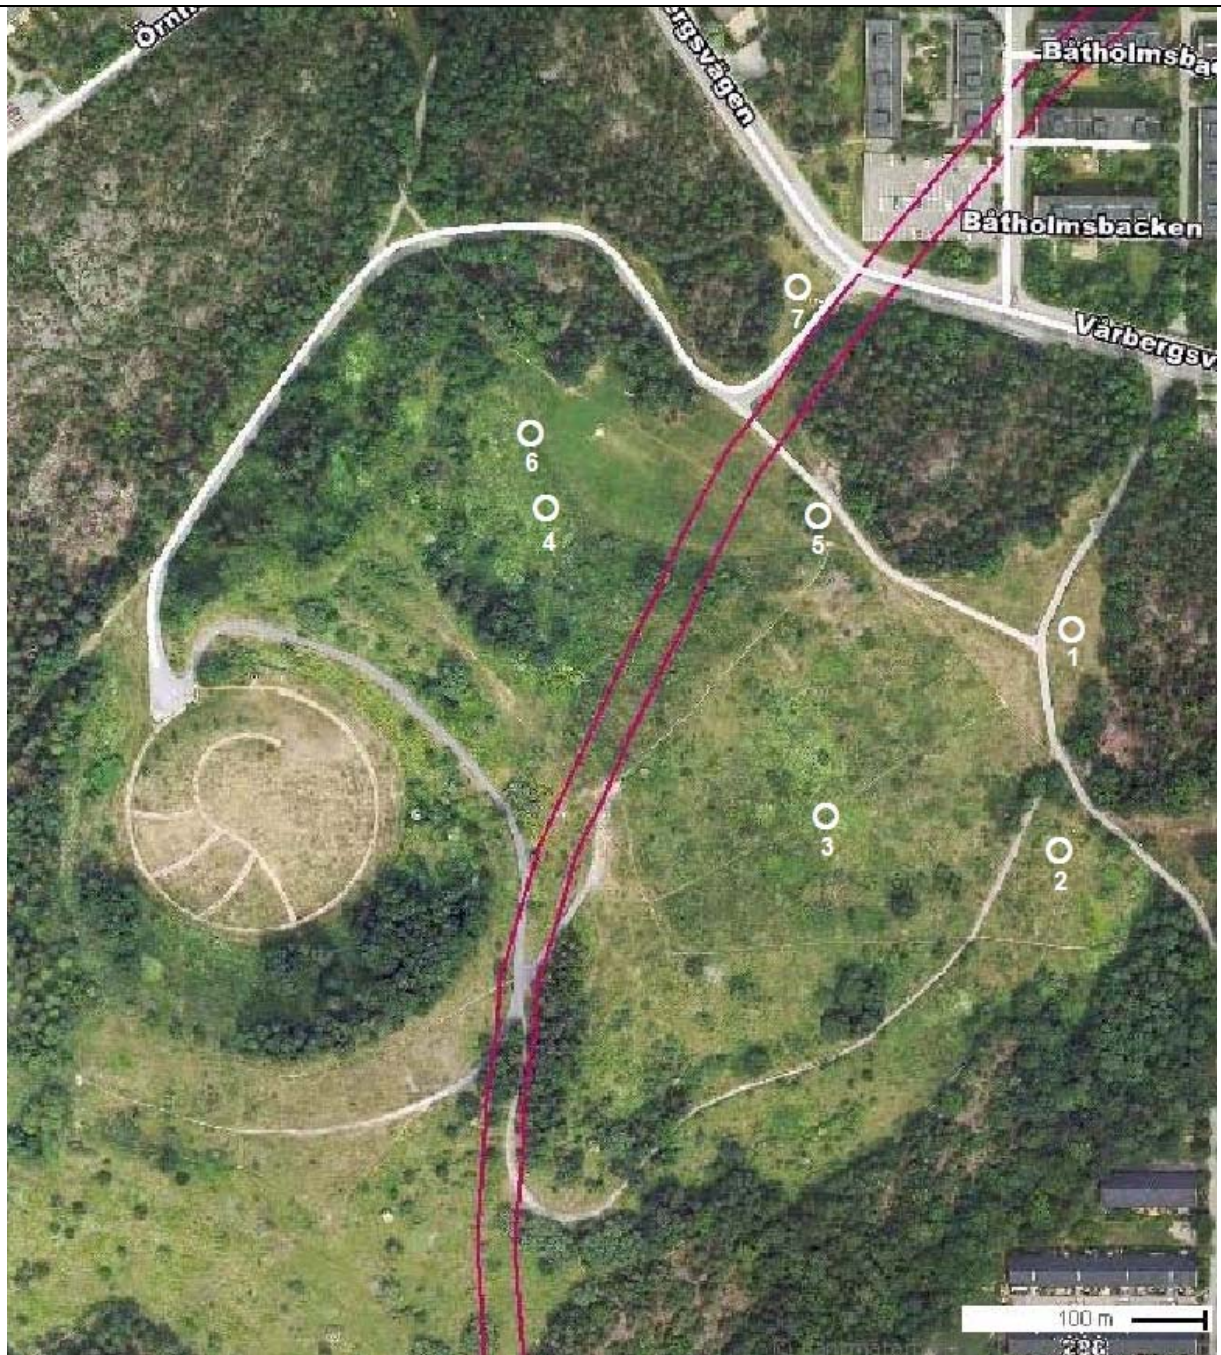
Bilaga 1

Inom undersökningsområdet etablerades stålrör (Ø 1 tum) med en filterlängd om 1 m i 7 st provpunkter, se **Bilaga 1**. Etableringsdjupet för respektive stålrör redovisas i **Tabell 1**. I varje provpunkt utfördes en förborring för att dels kontrollera om jorddjupet var tillräckligt och dels för att stålrörens filter skulle placeras igenomsläppliga jordlager. Rören förslöts med en diffusionstät tejp för att hindra eventuell gas från att "läcka" ut varefter rören fick stå orörda i 7 dagar. En mätning med ett portabelt gasdetektionsinstrument (Dräger X-am 7000) utfördes 2008-11-21.

Situationsplan med provtagningspunkter , Vårbergstoppen.

Resultat från etablering av stålrör samt efterföljande mätning redovisas i **Tabell 1**.

Mätningarna påvisar förekomst av gas (metan) i deponin och i anslutande område. Halten i volymprocent underskrider dock klart gränsen för explosionsrisk, 5 %.
