Uppdrag Kv Odde historisk inventering	Kund Skanska Sverige AB	Datum 2016-11-29
Uppdragsnummer 2016077	Upprättad av Annika Berntsson

Miljöhistorisk inventering Kv Odde

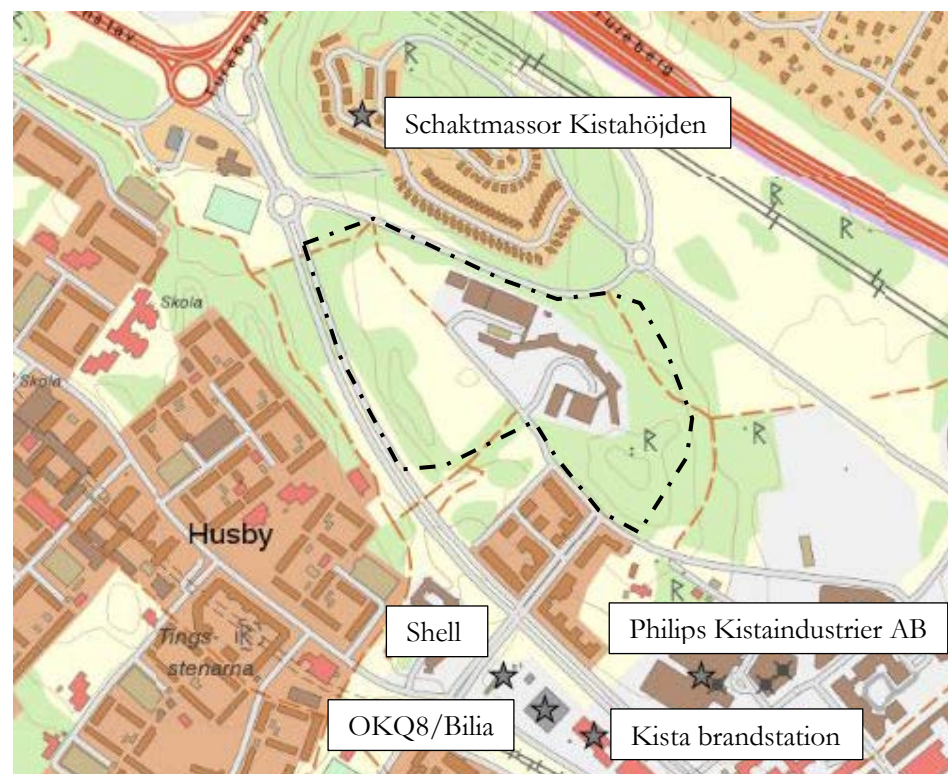
Ca 250 meter söder om östra delen av planområdet har Philips Kistaindustrier AB 1987-1991 bedrivit industri med ytbehandling av metaller som innefattat hantering av triklorfluoretan, 1,1,1-triklorethan samt kromsyra, se figur 3. Platsen för verksamheten finns upptagen som ett potentiellt förorenat område i Länsstyrelsens EBH-stöd, men har ej blivit riskklassat. Med tanke på avstånd och topografi bör eventuell förorening inte påverka planområdet.

Figur 3: Utsnitt ur VISS med läget för planområdet ungefärligt markerat, grå stjärnor markerar potentiellt förorenade områden (Länsstyrelsen, 2016).

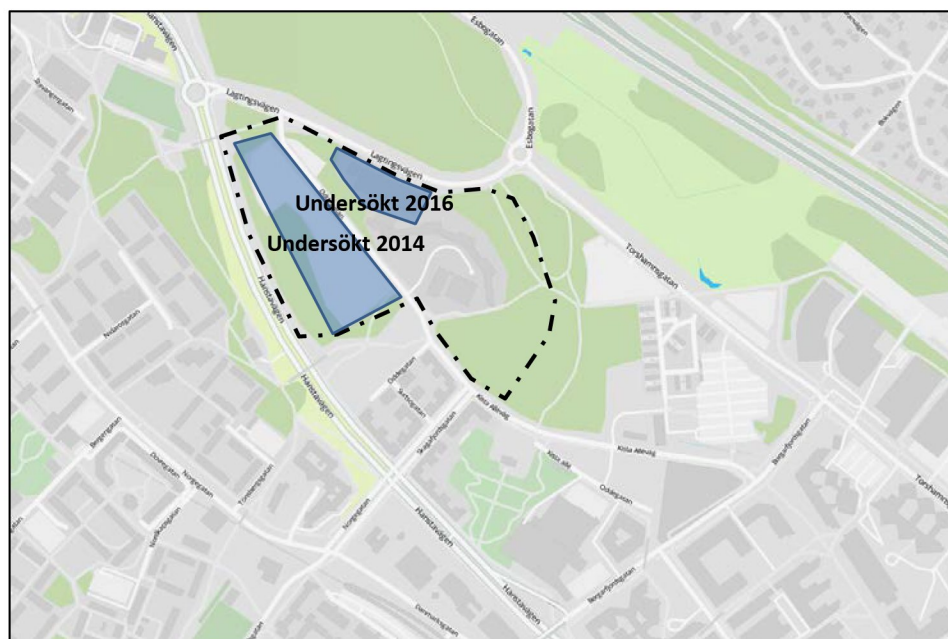
Liljemark Consulting har tidigare på uppdrag av Skanska genomfört två miljötekniska markundersökningar på delar av fastigheten Odde 1, år 2014 respektive 2016, se figur 4 (Liljemark Consulting, 2014; Liljemark Consulting, 2016). Undersökningarna genomfördes inför fastighetsförvärv och syftade till att utreda föroreningsituationen i mark och bedöma eventuellt behov av saneringsåtgärder.

Totalt undersöktes 18 provtagningspunkter och 19 jordprover analyserades med avseende på metaller, alifater och aromater samt PAH. Uppmätta halter jämfördes med Naturvårdsverkets riktvärden för känslig markanvändning (KM) eftersom planerad markanvändning bostäder är att betrakta som sådan. I en punkt (LC02) uppmättes tunga alifater i halt överskridande KM. I övriga prover underskred samtliga halter befintliga riktvärden.

Figur 4: De delar av planområdet där miljötekniska markundersökningar genomförts är markerade med blått. Den ungefärliga fastighetsgränsen för Odde 1 är markerad med streckad linje. Bakgrundskarta från Open Street Map Sverige.

Åtgärd bedömdes ej vara nödvändig, men om massor i anslutning till punkten LC02 schaktas ur kan förorenade jordlager komma att betraktas som avfall och ska hanteras därefter. Inför eventuella schaktarbeten i samband med en exploatering bör föroreningen utredas vidare.

Då planerad markanvändning räknas som känslig markanvändning rekommenderas kompletterande undersökning för att få en bättre bild av föroreningssituationen i fyllnadsmassorna. En sådan undersökning bör inriktas på de delar av fastigheten som ännu inte har undersökts samt komplettera redan undersökta delar med provtagning av grundvatten samt avgränsning av påträffad förorening med alifater.
