# **OLDMÄSTAREN 19**

## **PANNCENTRAL OCH TVÄTTSTUGA**

### **NOCKEBY**

2016-09-27 ANTIKVARISK FÖRUNDERSÖKNING

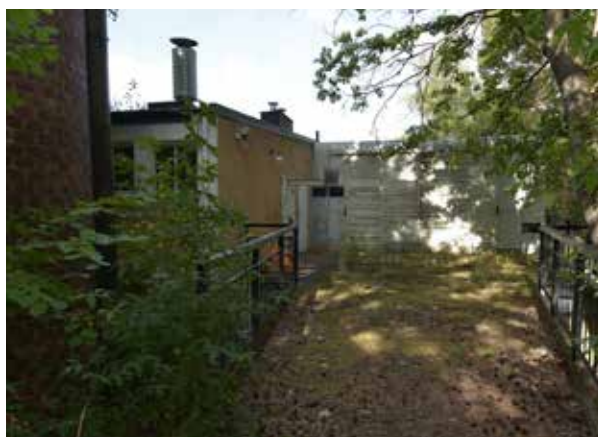
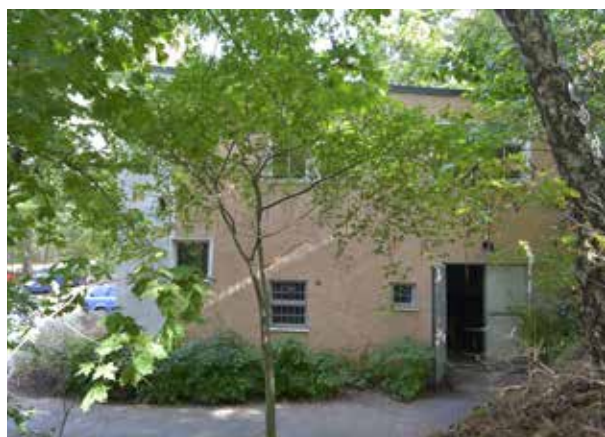
Ovan Originalritningar signerade Nils Sterner och Gunnar Larsén. Nedan tv. Panncentralen sedd från söder med kolintaget rakt fram. Askbissens dörr syns till vänster och har en telferanordning. Nedan till höger, Byggnadens västra fasad.

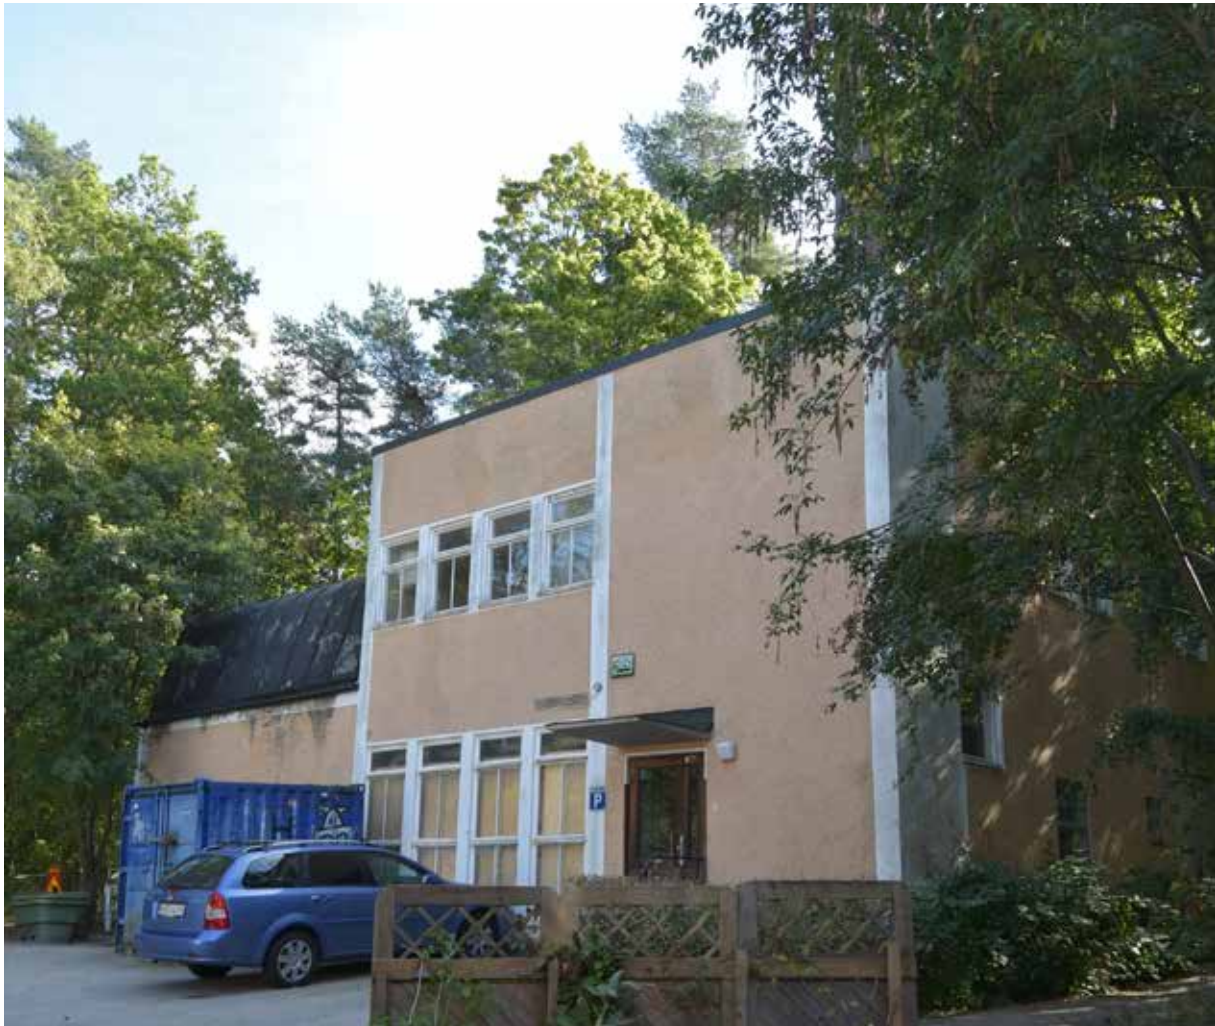
*Panncentralen sedd över hörn från nordväst.*

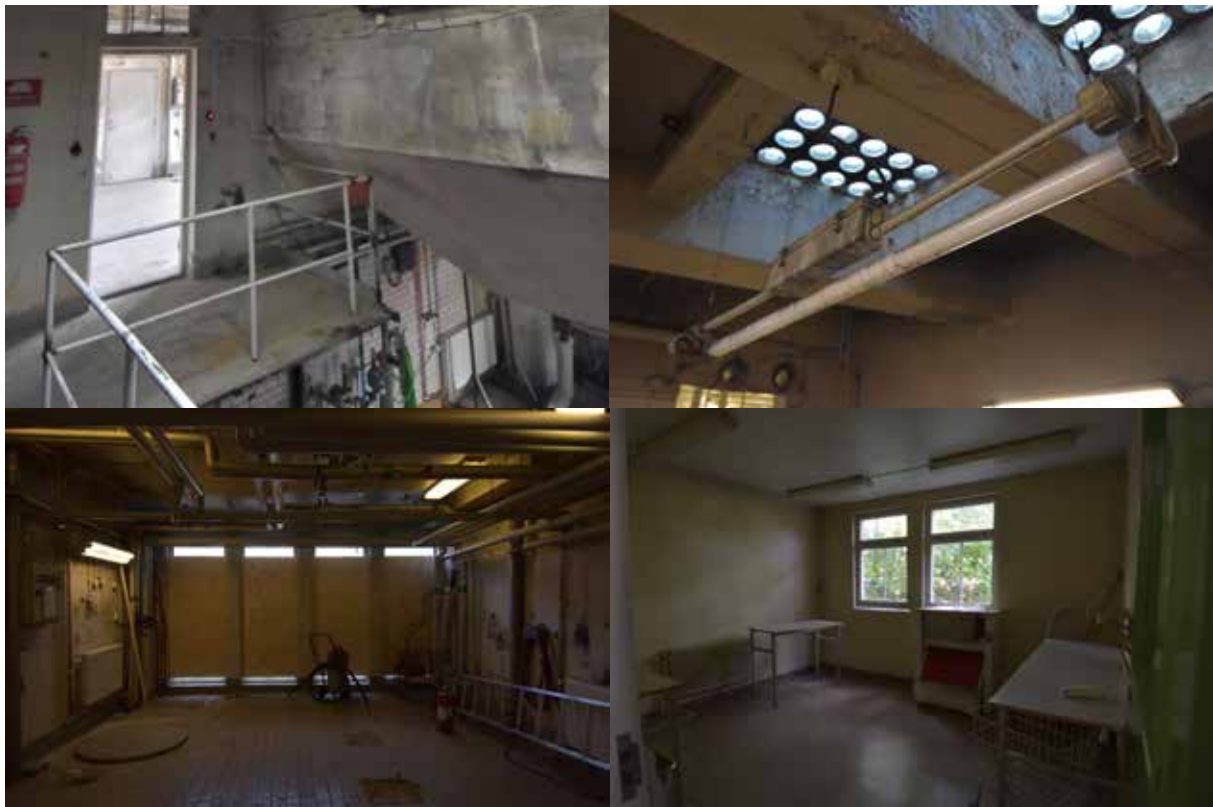
*Interiör från pannhusets entresolplan mot apparatrummet, Pannhusets kassettaksliknande balkkonstruktion med fyllningar av betongglas, Interiör från apparatrummet. Fönstren har täckts för med skivor, Interiör från en av tvättstugorna.*

Invändigt noterar man trapphuset i tvättstugedelen som har stora kvalitéer. Tvättstugorna kan däremot anpassas ganska fritt. I pannhusdelen har entresolplanet stora potentiella kvalitéer. Kolfickorna får betraktas som intressanta ur ett teknikhistoriskt perspektiv men bör vara acceptabelt att riva. Detta gäller emellertid endast de invändiga delarna och inte den yttre påtbeklädnaden. Starkt karaktärsskapande för miljön inne i pannhuset är glasbetongtaket.

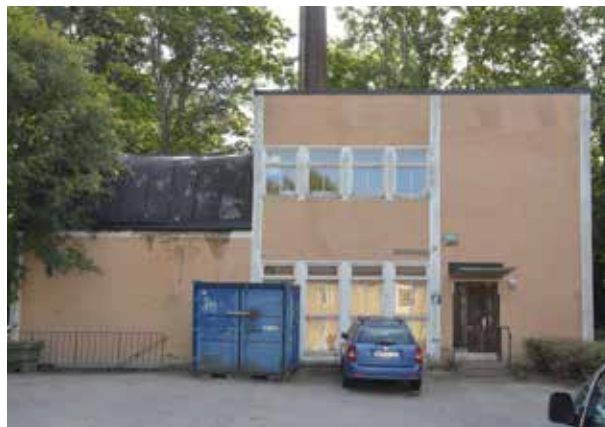
Originalritning av byggnadens norra fasad jämte nutida foto. Ritningen visar att byggnaden var tänkt med en rikare fasadindelning. Rutnätet redovisar lägena för byggnadens bjälklag och mellanväggar. Under takfoten på den högra och mittersta delen finns en skiftning i putsen som kan tyda på att den tidigare haft ett utseende liknande det på ritningen.

Vi bedömer att den norra och västra fasaden har störst känslighet mot förändringar. Båda dessa fasader har ett lekfullt och samtidigt stringent formspråk. Den norra fasaden kan eventuellt lättas upp något genom att den fältindelning som den ursprungliga ritningen visar återskapas. Den östra fasaden kan klara förändringar i form av större fönsteröppningar. Mot söder finns också möjligheter att anpassa byggnaden till boende. Portarna till kolintaget kan ersättas med ett fönsterparti och själva stannplanet kan bli en uteterrass,

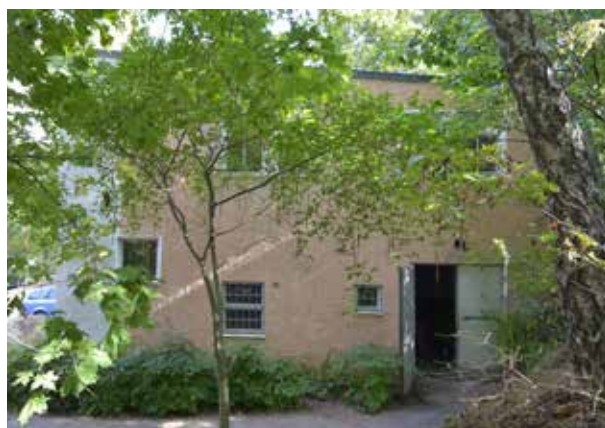
Originalritning av byggnadens västra fasad jämte nutida foto. Även denna bild visar ett annorlunda utförande än ritningen. En notering i detta fall är att den slätputsade breda hörnkedjan som ansluter till det lilla fönstret är ytterst välgestaltad och belyst i linje med denna fasads lekfullhet i övrigt. Något som skulle kunna tyda på att fasaden inte har ändrats.

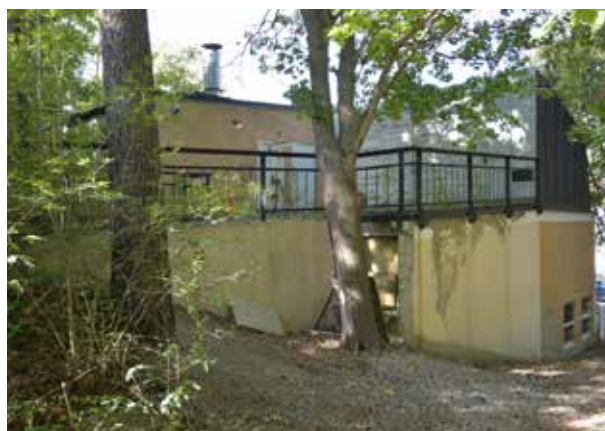
Originalritning av byggnadens östra fasad jämte nutida foto taget från sydväst. Utförandet på fönstren under kolfickorna har ett annorlunda utseende jämfört med ritningsmaterialet. Dessutom är kolintagets portvägg lodrät i verkligheten. Ytterligare en dörr finns till höger om askbissen. Troligen har byggnaden alltid haft detta utförande.

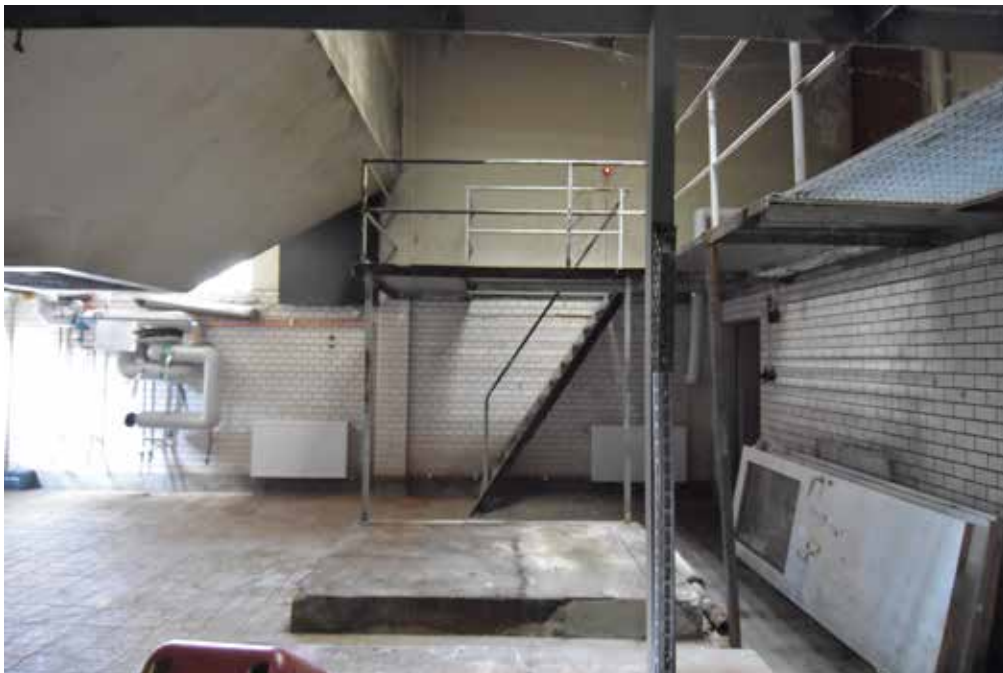
*Pannbusets källare. Utrymmet med sina kaklade väggar och kolfickorna till vänster i bild förmedlar ett teknikhistoriskt värde. Om miljön hade varit komplett hade detta värde dock varit betydligt större. Beroende på framtida användning kan detta utrymme bevaras på olika sätt. En flott restaurang skulle förmodligen kunna inredas med nära nog befintliga ytskikt.*
