KRISTINEBERGS IP LÄKTARE, MÅLDOMARTORN OCH BILJETTKIOSKER

2018-06-27 REV 2 2018-09-28 ANTIKVARISK FÖRUNDERSÖKNING

WILUND ARKITEKTER & ANTIKVARIER AB
NYBROGATAN 81 114 41 STOCKHOLM
08-23 19 39
WWW.WA2.SE
KONTORET@WA2.SE

Beställare: Stockholms stad

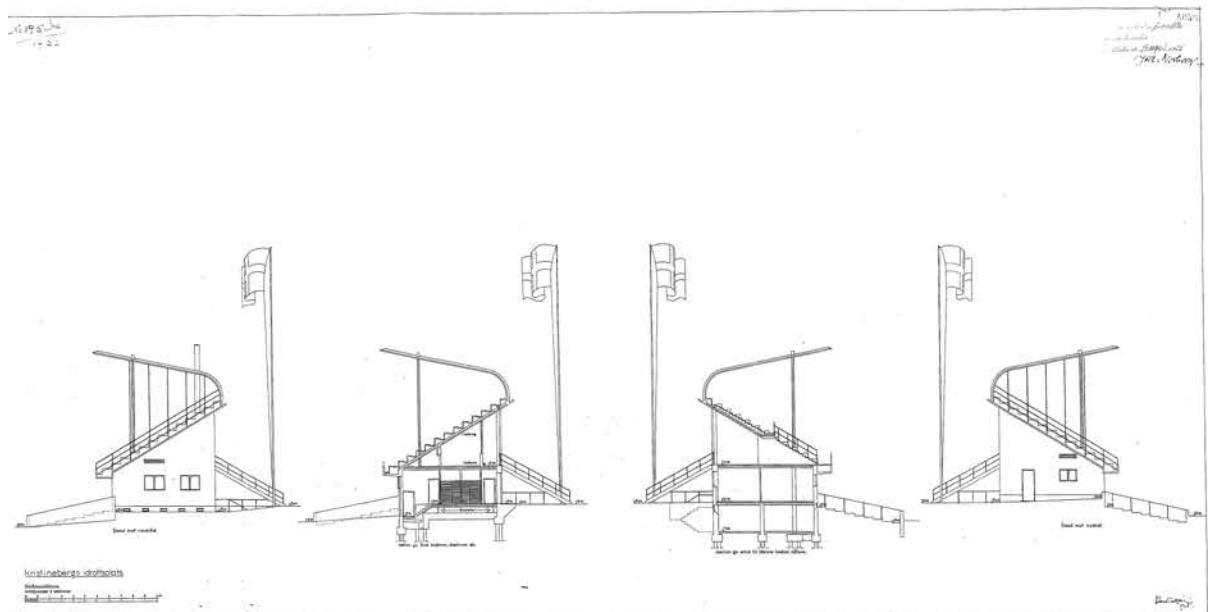
Ritningar av läktarens gavlar och sektioner.

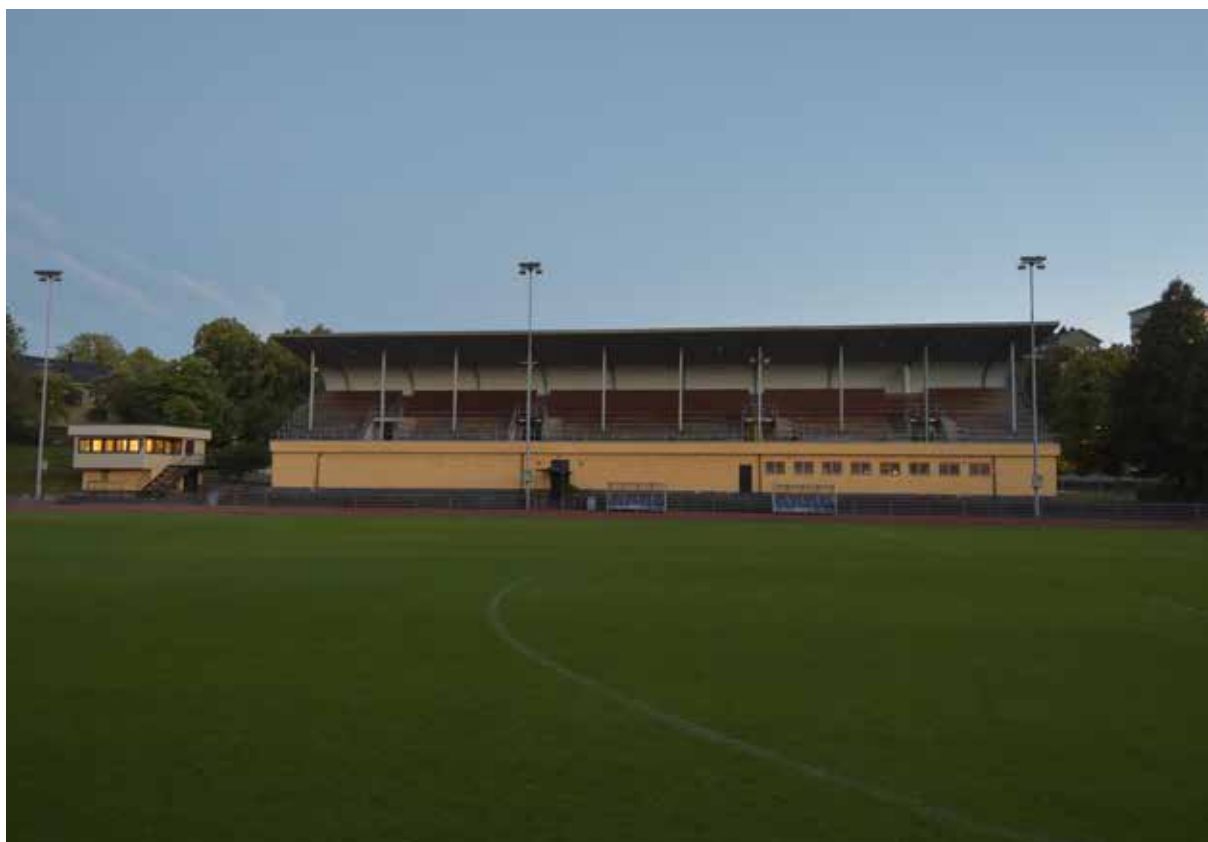
Läktaren sedd från nordost. Till vänster ligger måldomartornet.

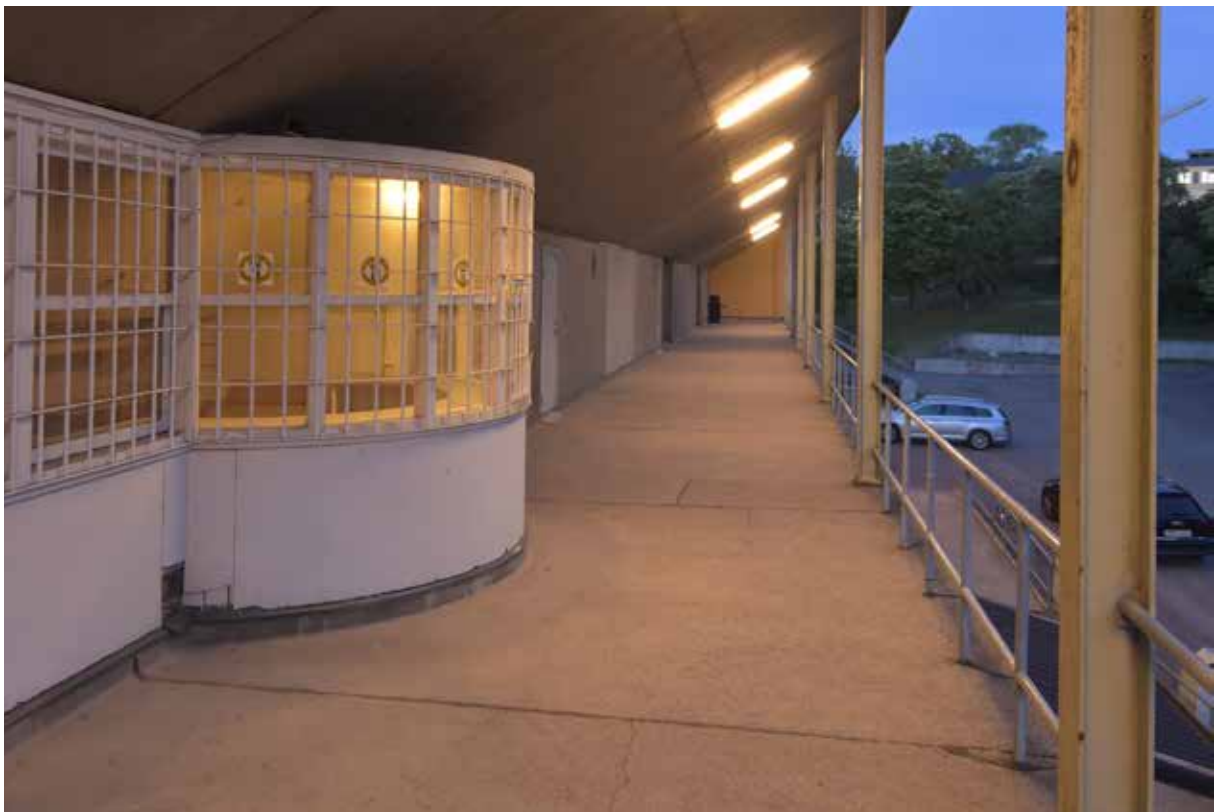
Läktargången, den halvrunda byggnaden är en serveringskiosk och garderobe. I den finns en mathiss ner till köket.

Läktarplanets baksida utgör en publikgång med öppningar till de fyra uppgångarna till läktaren. Detta utrymme har karaktären av en stor altan där den lutande läktaren bildar ett tak. Taket är eternitklätt och mot golvet noterar man fint utförda avtäckningar i kopparplåt. Räckena på trappan och läktargången består av svetsade stålrör. Mot norr finns det under läktaren en låg inbyggd serverings- och garderobskiosk. Den östra delen utgörs av en serveringskiosk med ett rundat burspråk med serveringsluckan i mitten. Den västra delen utgörs av en garderob, som på en teater. Denna betjänas via sash-windows. Inne i serveringskiosken finns även en mathiss ner till köket i läktarbyggnadens bottenvåning.

- Byggnadens övergripande funkiskaraktär.
- Utförandet på originalfönster, hela balkongen mot baksidan med eternitväggar, koppardetaljer och serveringskiosk.
- Exteriöra ursprungliga armaturer.
- Byggnadens exteriör, utförande på puts, och takform.
- Trapporna upp till läktarplanet
- Läktarens gradänger och träbänkar.
- Konstruktionsdelarnas smäckhet, betongstommen, konstruktionsdelar av stål sammanfogat med kupolnit.
- Kiosken med kioskinredning och matthiss samt garderobsdela

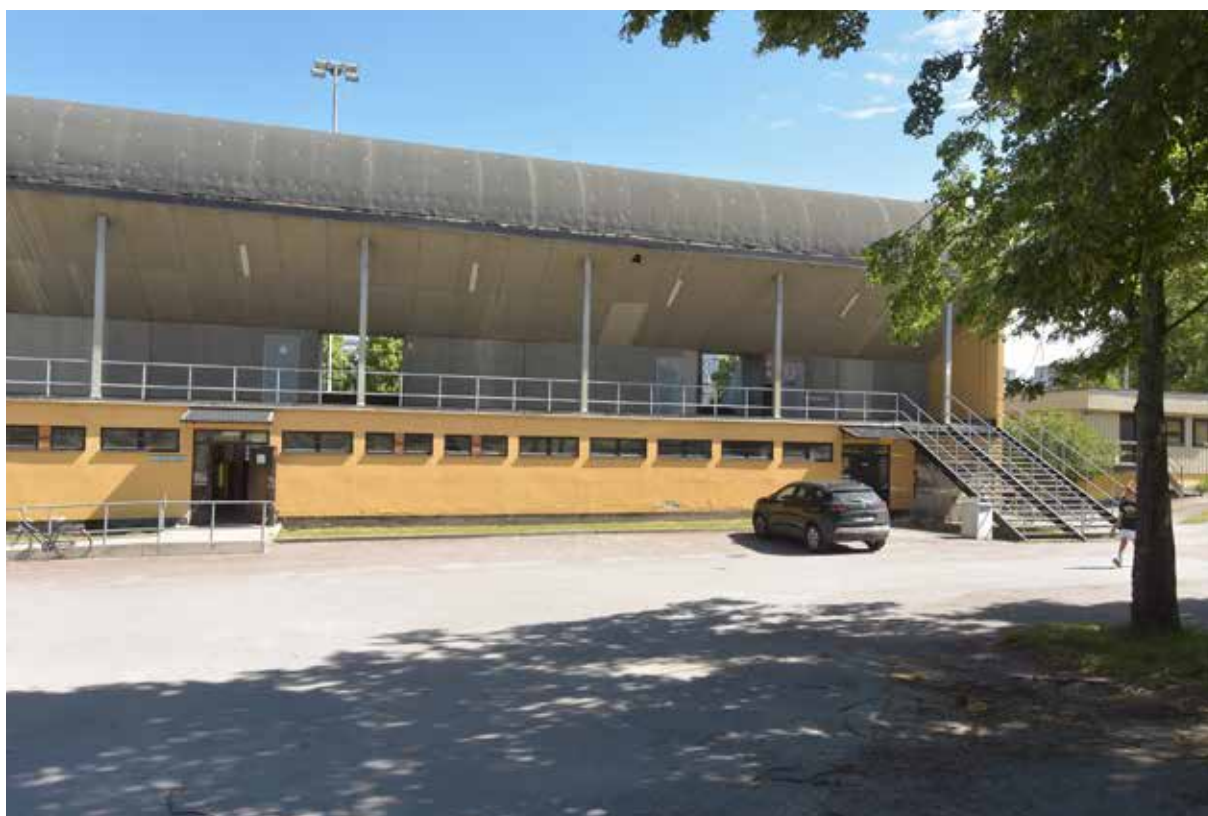
Läktarbyggnadens södra del. Invändigt byggdes denna om runt 1982 och troligen byttes även fönster och dörrar vid detta tillfälle. Notera den ena av de två fritrapporna till vänster.

1982. Ombyggnader i byggnadens södra del. Omklädningsrummen byggs om, varvid originalplanlösningen ändras. I fasaden tillkommer nya fönster och dörrar. All VVS förnyas, med undantag för vissa armaturer i köket.

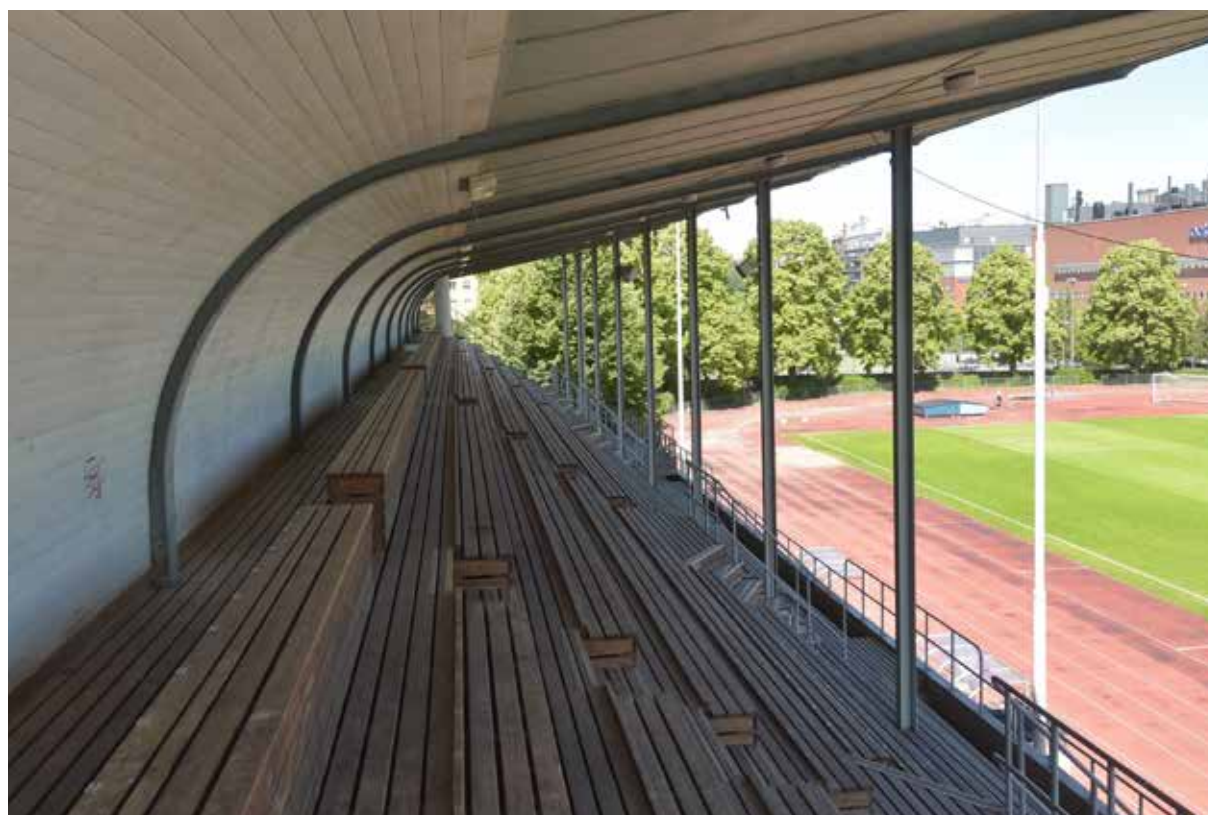
Vy mot nordväst. Läktarens tak utgörs av svängda stål balkar som är stöttade i framkant av stolpar av stålprofiler. Innertaket består av masonit. Inbrädningen till vänster i bild är möjligen sekundär. Läktargradängerna av trä.

Över läktaren finns ett elegant svängt tak. Arkitektoniskt är detta utformat som en krökt yta som är som en fortsättning på läktarens gavellinje. Mot planen utgör taket ett svängt skärmtak buret på smäckra stålpelare. Läktarens svängda tak är byggt med en liknande konstruktion som också består av stålbalkar med mellanliggande fyllningar av trä och eventuellt masonit. Utvändigt är taket klätt med papp.

Läktarens träklädda gradänger och den öppna läktarytan under sitt svängda tak utgör tidstypiska och värdefulla delar som berättar om både idrottsplatsens funktion och 1930-talets arkitekturideal. I denna miljö ingår även läktargången, en stora takterrassen under det sluttande läktargolvet och ytan vid kiosken vilken har fungerat som en social yta där man har kunnat umgås och inhandla förfriskningar.

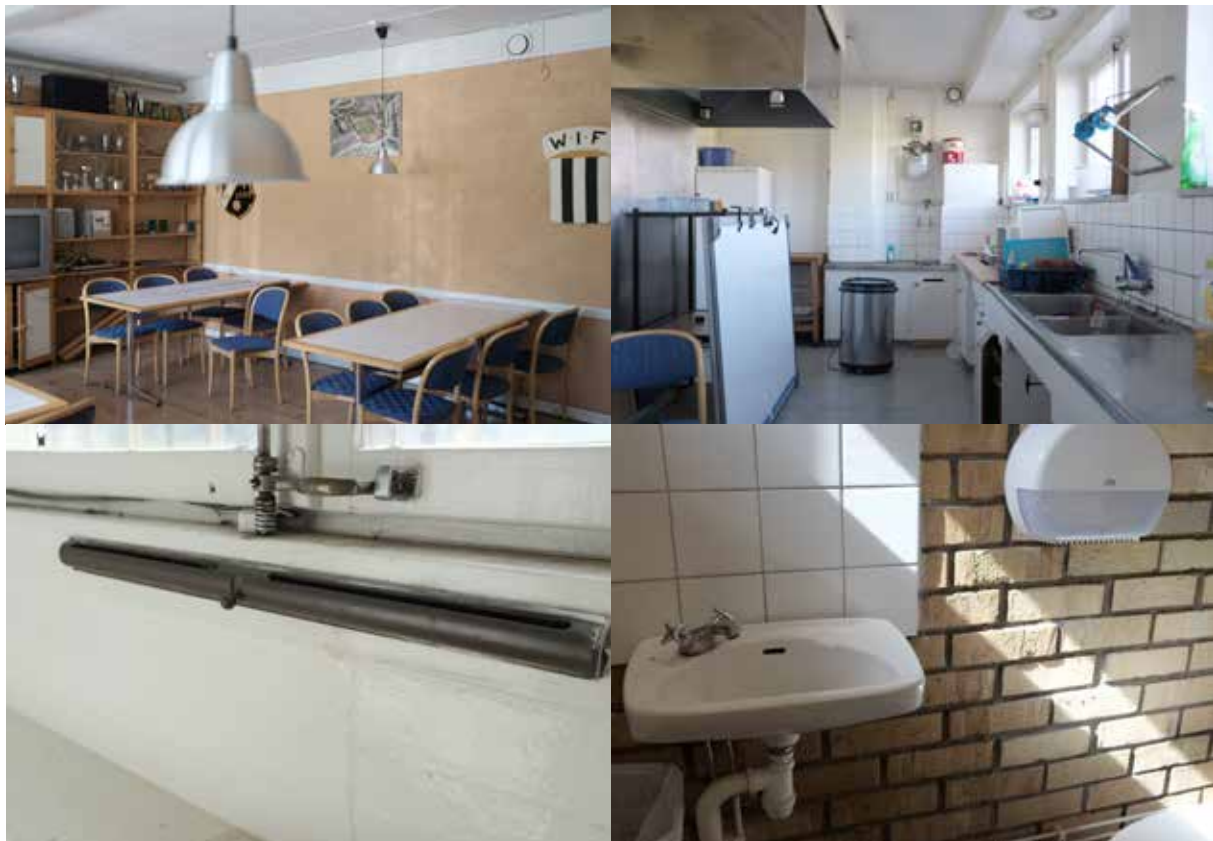
Övre raden till vänster: Klubbrum inrett i bottenvåningens norra del.

Övre raden till höger: Köket, också beläget i den norra delen. Här finns en del originalinredning bevarad. Detta bör tas i beaktande vid en renovering av köket.

Nedre raden till vänster: Äldre bevarade fönster har fina, tidstypiska detaljer i form av spanjolettstängare och äldre tilluftsdon

Nedre raden till höger: Omklädningsrum och toaletter byggdes om 1982

I bottenvåningen finns även ett kök och delar som är ursprungliga och dessa bör tas i beaktande vid en ombyggnad och bevaras.

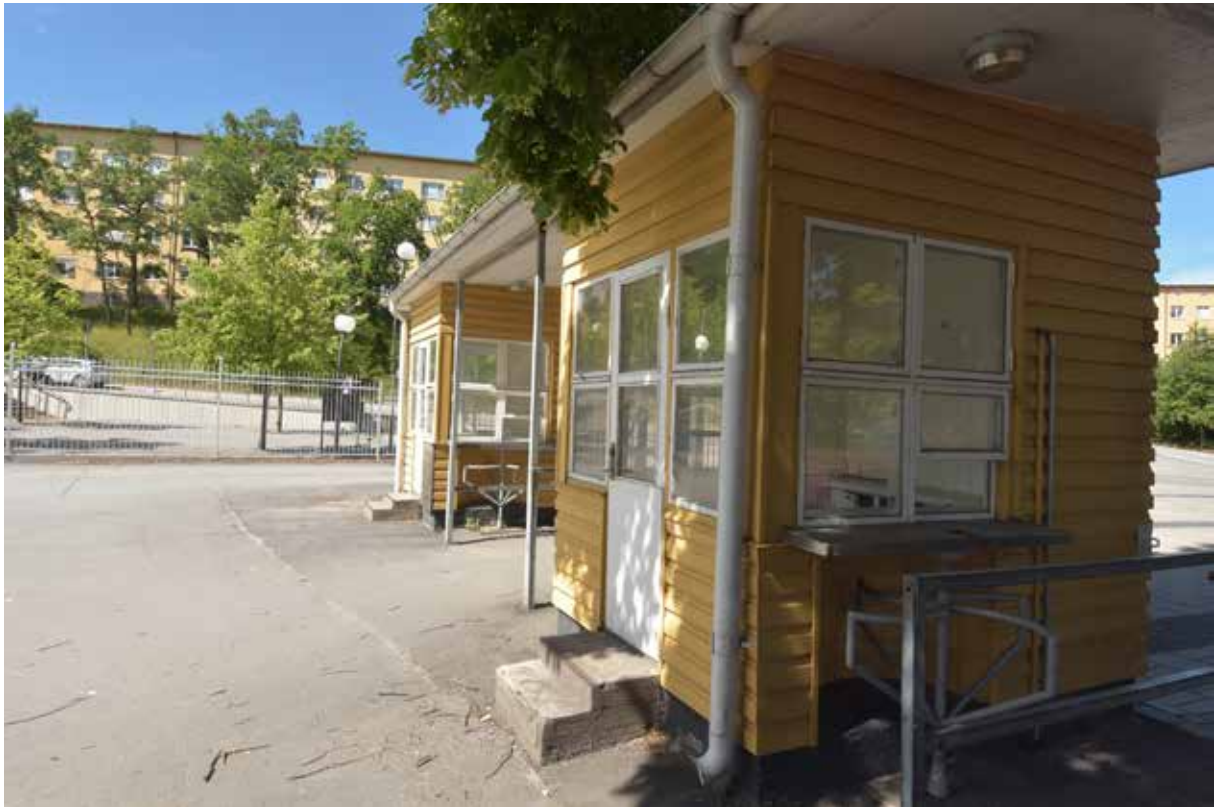
Biljettkioskerna sedda från insidan av området. Kioskerna har inga fönsteröppningar ut mot gatan. Biljettluckorna är hitåt. Notera vändkorset som går in i en nisch i väggen.

Idrottsplatsens entré ligger i nordväst och består av två små paviljonger under ett gemensamt tak. Paviljongerna har liggande träpanel med en kraftig trappande profil målad i en gulockranyans. Panelen skapar en tydlig horisontalitet som går över hörn vilket betonar byggnadernas funktion som portalbyggnader. Fasaderna mot norr, vilka vätter utåt saknar fönster men övriga fasader är fönsterförsedda. Fönstren består av sammansatta kvadratiske lufter. Mot entréspärrarna finns en liten skjutlucka i fönstren. Taket består av en tunn takskiva som ligger över båda byggnaderna som en platta. På taket är en sentida neonskylt monterad med texten "Kristinebergs idrottsplats"

- Byggnadens exteriör, fasadpanel, fönster, tak och spärrar.
- Fast inredning med disk och mekanik för vändkors

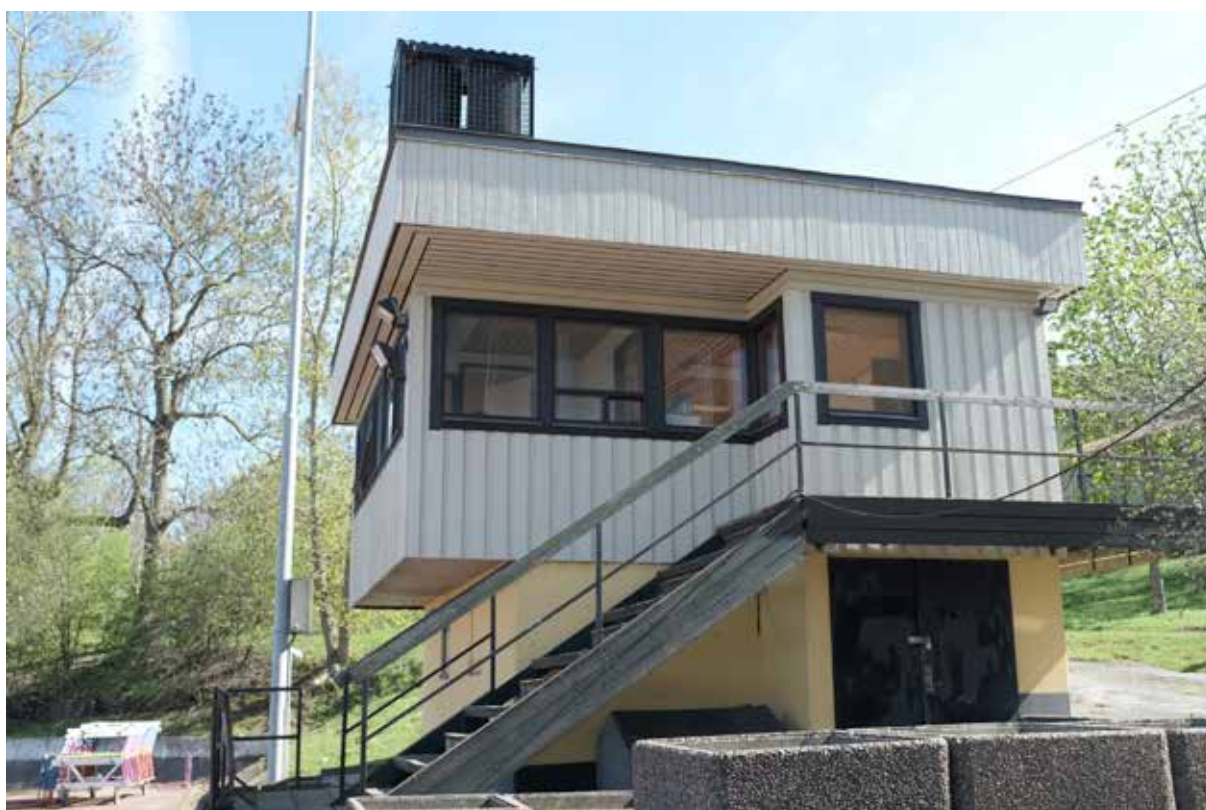
Måldomartornet sett från norr, i burspråket ovan trappan så satt målkameran.

Intill läktaren ligger den så kallade regibyggnaden, eller måldomartornet vilket uppfördes kring 1980. Byggnaden ritades av Spifa idrottsplatskonsult. Detta är en byggnad från vilken man kan bevaka målgången vid löpartävlingar. Mot banan finns ett hörn som ligger exakt i mållinjens förlängning, där fanns en målkameras. I byggnaden finns också ett speakerrum och en expedition. Byggnaden är uppförd på en gjuten sockel i souterräng med betongfasader, och har ytterfasader av lockpanel. Taket har parapetkant och det är belagt med papp. Från löparbanorna leder en trappa upp till byggnaden. Interören består av golv av platismatta, målade väggar av spånskiva och innertak av glesmonterad furupanel.

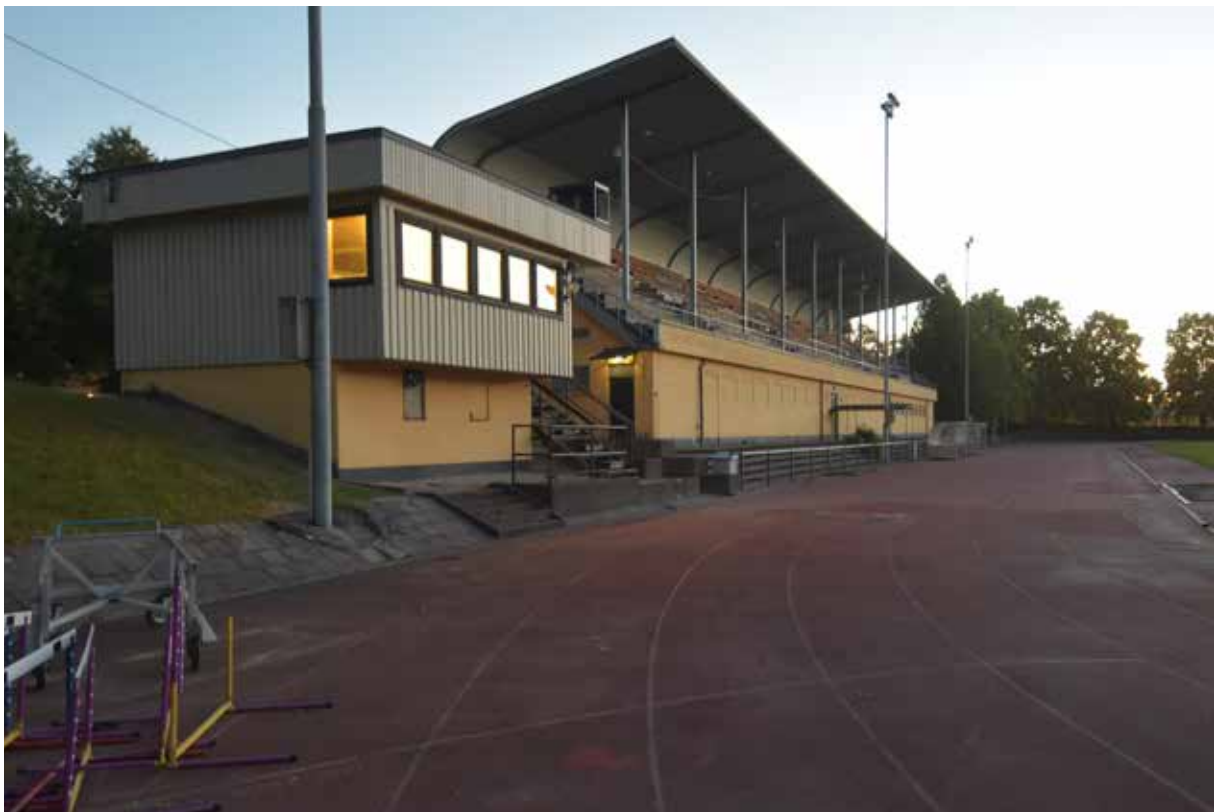
Måldomartornets och läktaren. Byggnaderna relaterar på ett likartat sätt till banorna. Måldomartornet har anpassats till läktaren genom sockelväningens kulör och frontfasadernas läge.
