Sperlingens Backe 45

Wingårdhs VASAKRONAN

Beskrivning Fasadrekonstruktion Underlag Detaljplan 2019-05-17

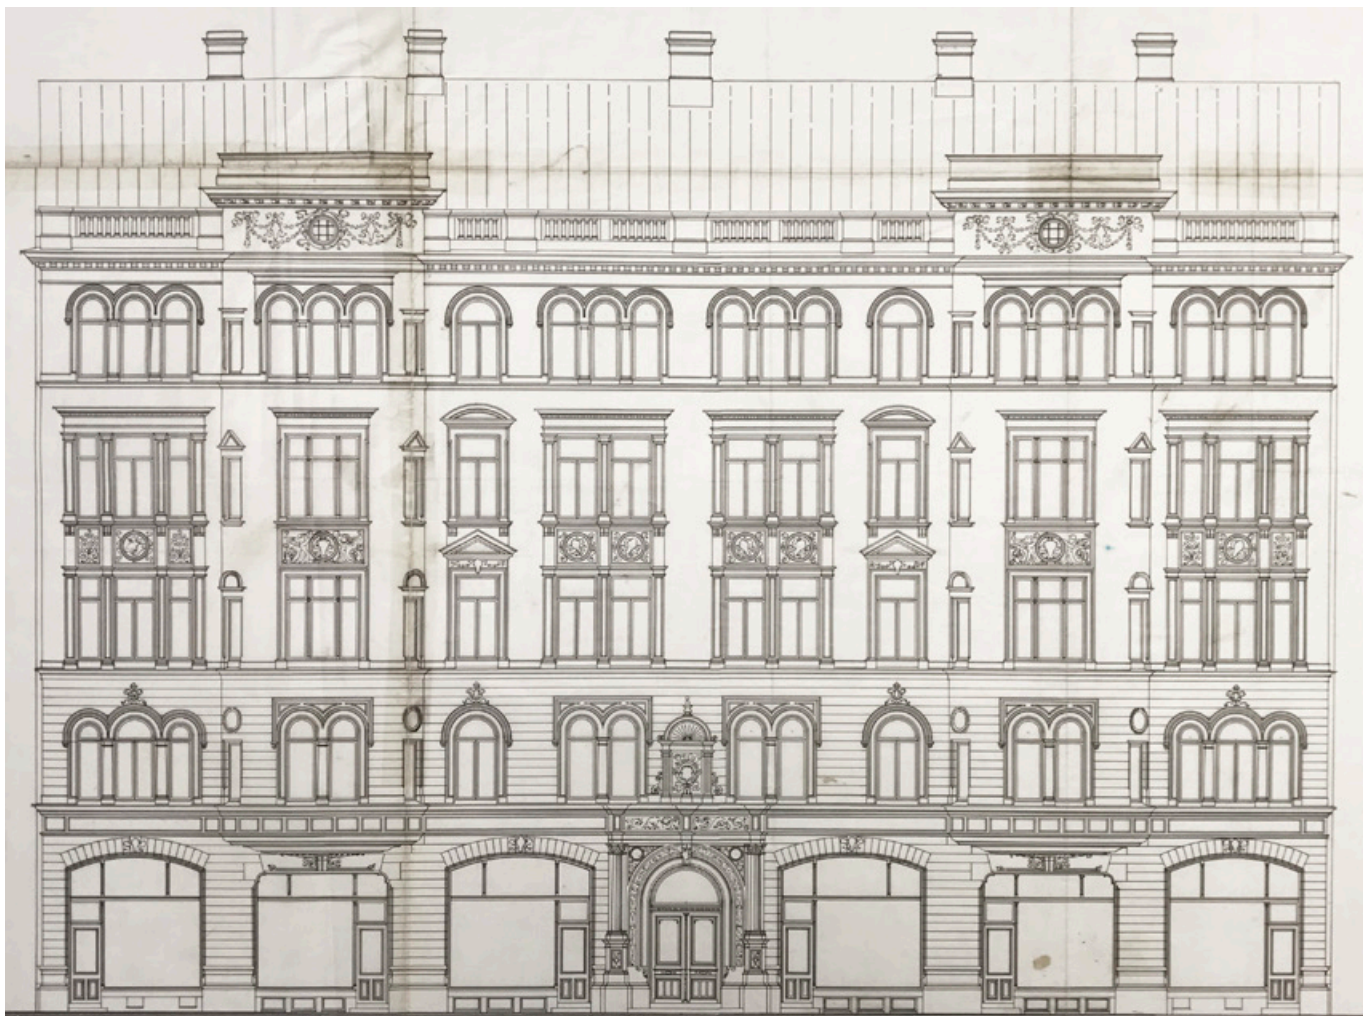
Originalritning 1896. Stockholms stadsarkiv

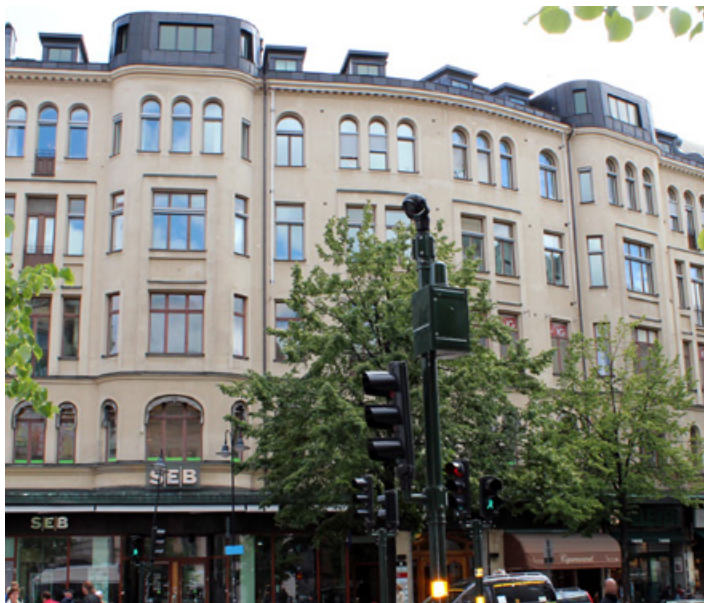
Dagens fasad mot Stureplan

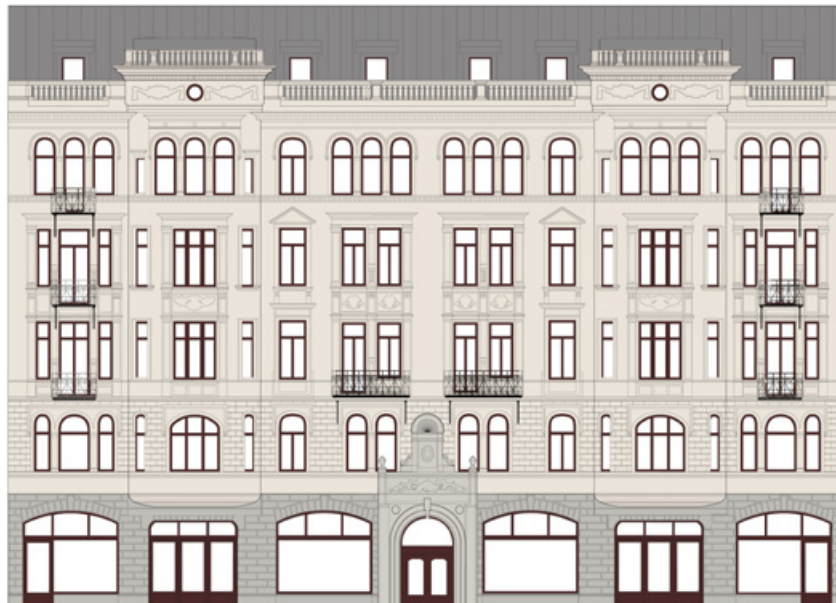
Möjlig kulörsättning

Kulören kan ha liknat någon av de som idag återfinns på Blasieholmens nyrestaureerade fasader, såsom NCS S 1510-Y30R (Grand Hotel), NCS S 2005-Y50R (Bolinderska huset) eller NCS S3005-Y20R (nederdelen av Tyska legationshotellet/Lydmar hotel). Den slutgiltiga kulören måste harmonieras med kulörvalen i kvarteret som helhet.

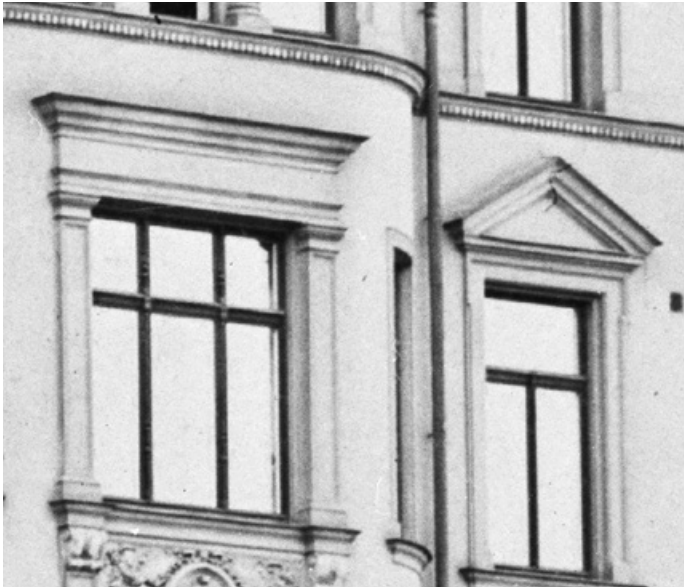
Fönsteröppningarnas horisontella avslut

Den kraftiga listen betonade den första våningens tyngd, något som även dess rundbågade fönster och fasadens tunnare kvadmursindelning uttryckte. Fasadens däröver blev lättare i uttrycket med höjden, till exempel genom fönsteröppningarna horisontella avslut och den dubbelhöga kompositionen av våningarna två och tre. Dess fönster bands samman av dubbelhöga lisener och dekorativa ornament som förenade de två våningarna i en samlad figur.

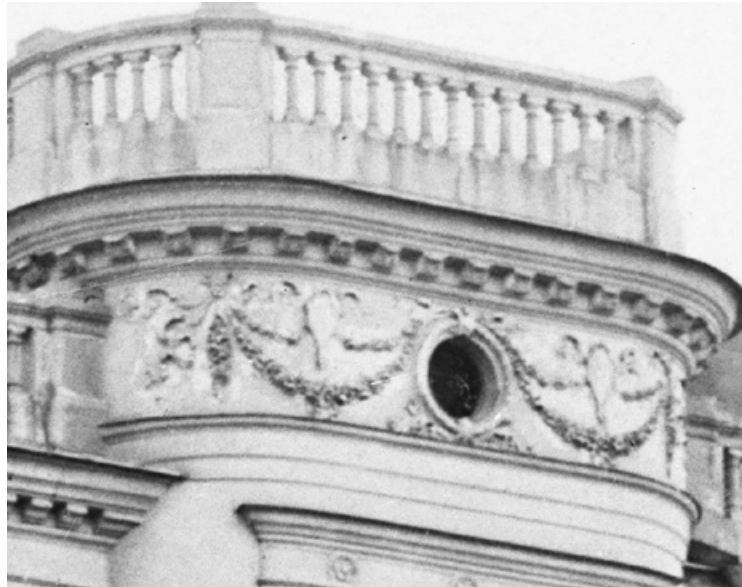
Fasadens avslut med tandsnitt och kraftig balustrad

Under den översta våningen bröstning låg en list med ett grunt tandsnitt. Fönstren var, och är, där genomgående rundbågiga. De förenades som regel i grupper om tre av kolonnetter och på risaliterna dessutom av dekorerade entablement. Fasadens avslutades uppåt av ett tandsnitt som ännu kan skönjas, samt av en kraftfull balustrad. Risaliterna fick här sin allra starkaste betoning, då de både bryter igenom balustraden och åstadkommer vad som skulle kunna tolkas som takterrasser, och dessutom föräras fasadens största ornamentfält med festonger som grupperats kring de oxögon som avslutar fönstersättningen. Själva balustraden var troligtvis prefabricerad i cementsten och kan nu återskapas i fiberbetong.

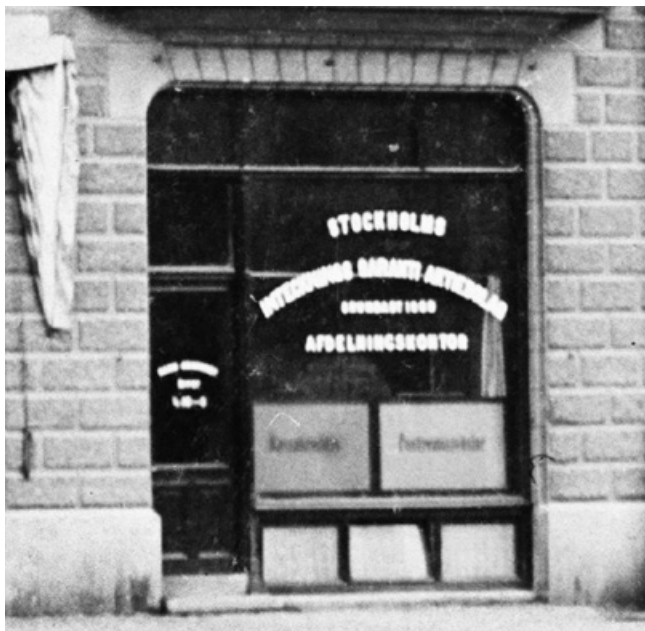
Butikernas dörr- och fönsterpartier

Butikernas dörr- och fönsterpartier förekom i två varianter. I lokalen längst söderut och längst norrut, som vid tiden för fotografiet rymde ölstugan Malta, stod fönsterpartiet ovanpå en massiv sockel. För lokalerna däremellan nådde snickeriet i stället hela vägen ned, med täta fyllningar i bröstningarna. I samtliga fall var fönsterpartierna delade i fält som gjorde det möjligt att infoga en dörr.

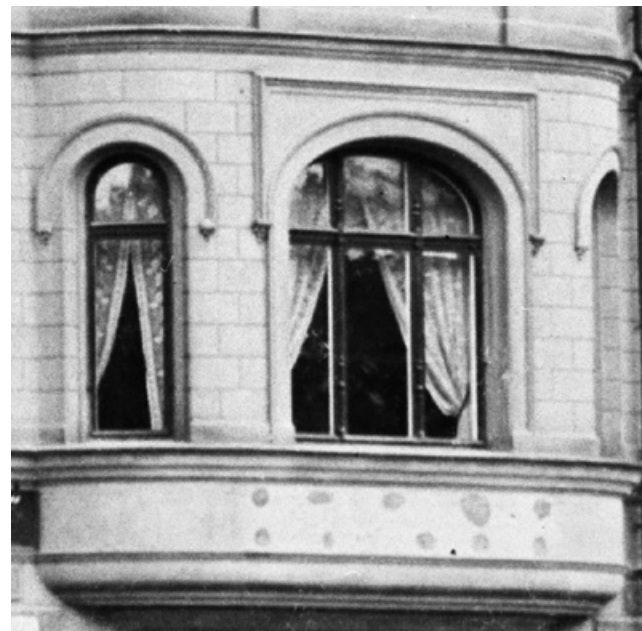
Fönsterpartiernas mörkare snickerier och framskjutande fönsterposter

Fönstren är i övrigt bevarade. Det framskjutande partiernas fönsterposter är dekorerade med en äggstavsdekor. Mötet mellan horisontella och vertikala delar är accentuerade på övriga fönster. Alla snickerier verkar ha målats i samma mörka kulör, troligtvis bränd terra, det vill säga mörkbrunt. De avtecknade sig i skarp kontrast mot den överlag ljusa fasaden, som troligen var målad med linoljefärg vilken hade förtjänsten att kunna appliceras på de varierade underlag som sannolikt förekom. Med sina rundade hörn, rusticingar, balustrad och festonger, fick byggnaden drag av rokoko. Jämför till exempel med Palmstedts hus för Børsen vid Stortorget (1773-78).

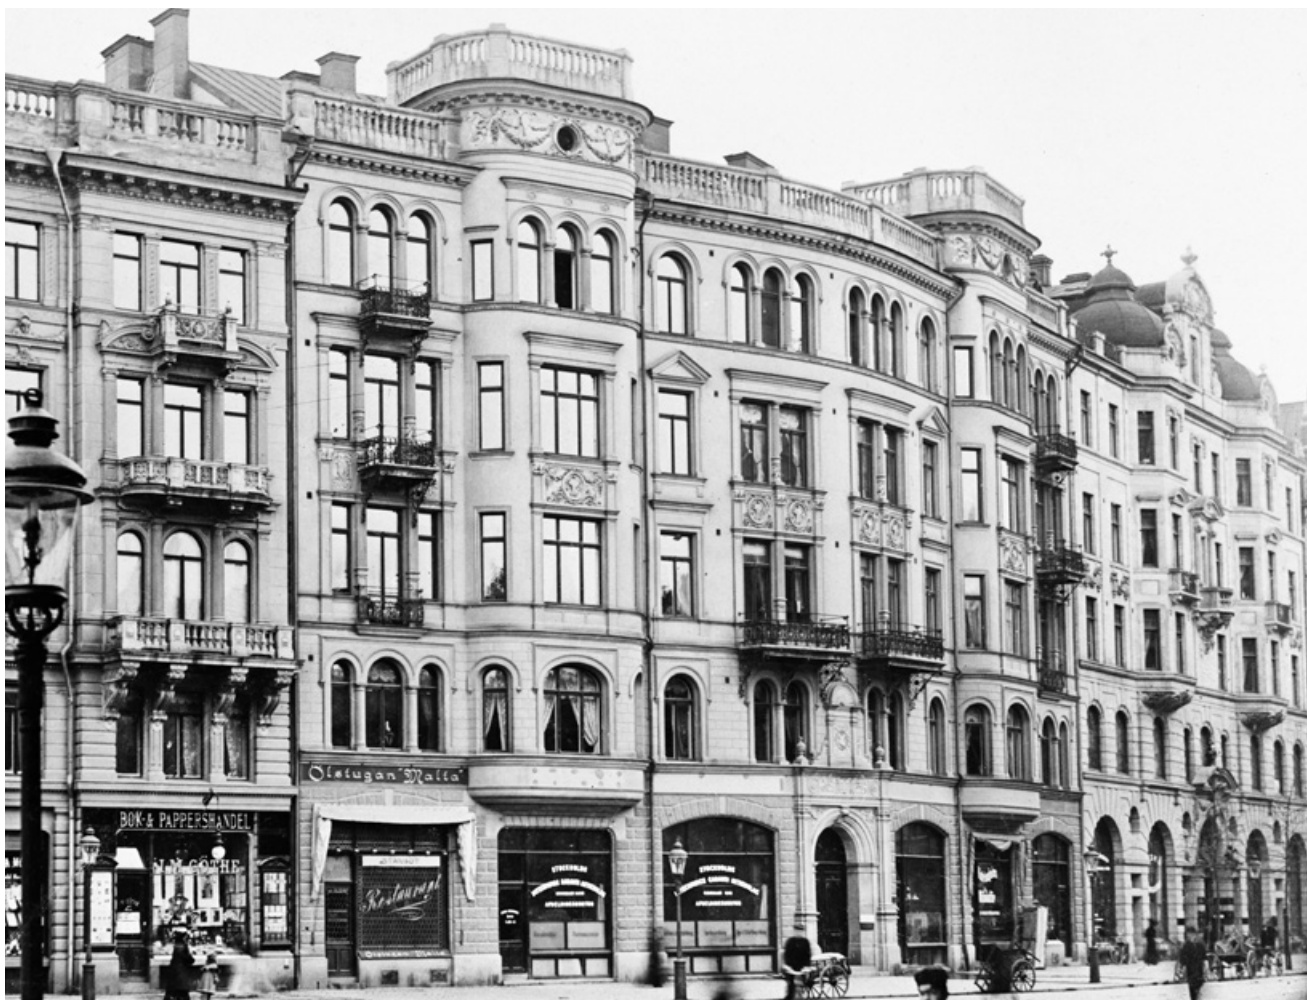
Foto 1910-tal. Stadsmuseets Arkiv
