Själrvstarten 22, Stockholm

Kompletterande miljöteknisk markundersökning

VÄSTERÅS 2019-09-10
STRUCTOR MILJÖTEKNIK AB

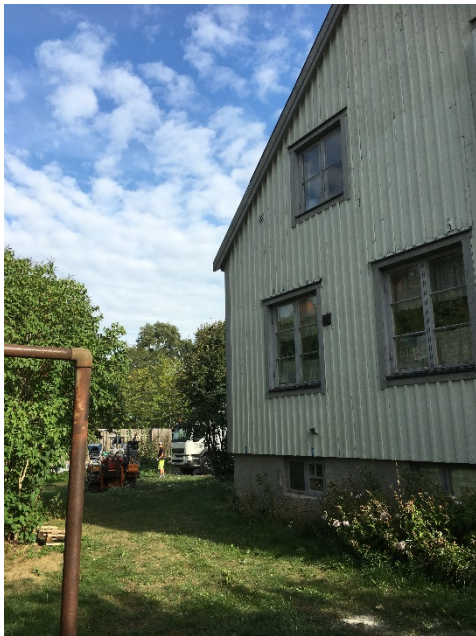
Figur 3.5 Foto av del av kyrkobyggnaden på Självstarten 22.

På Självstarten 22 finns endast den befintliga kyrkobyggnaden. Byggnaden är uppförd i två plan ovan jord samt källarvåning, se Figur 3.5. För genomförandet av den nya planen antas att kyrkobyggnaden samt dess grundläggning rivs. Tvätteribyggnaden på Vevstaken 29 (Figur 3.6) är uppförd med en källarvåning. Det finns inga uppgifter om ledningsdragningar inne på fastigheterna.

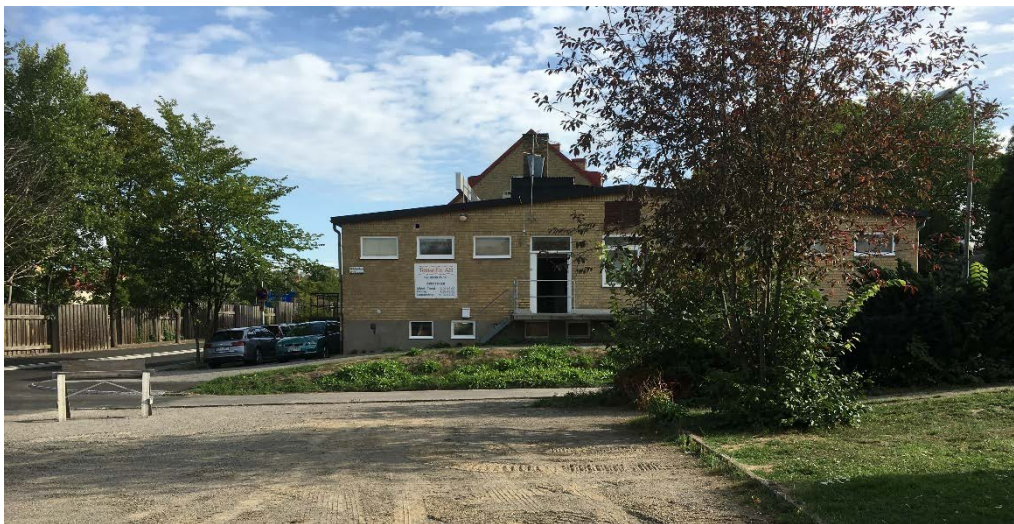
Figur 3.6 Foto av tvätteribyggnaden på Vevstaken 29, i fotots framkant syns grusad yta och gräsmatta som tillhör Självstarten 22. Tvätteribyggnaden ligger topografiskt högre än Självstarten 22.
