ARKEOLOGISK FÖRSTUDIE
VILDMANNEN 7

290099, Vildmannen 7- Arkeologi

Arkeologisk förstudie

2018-11-23

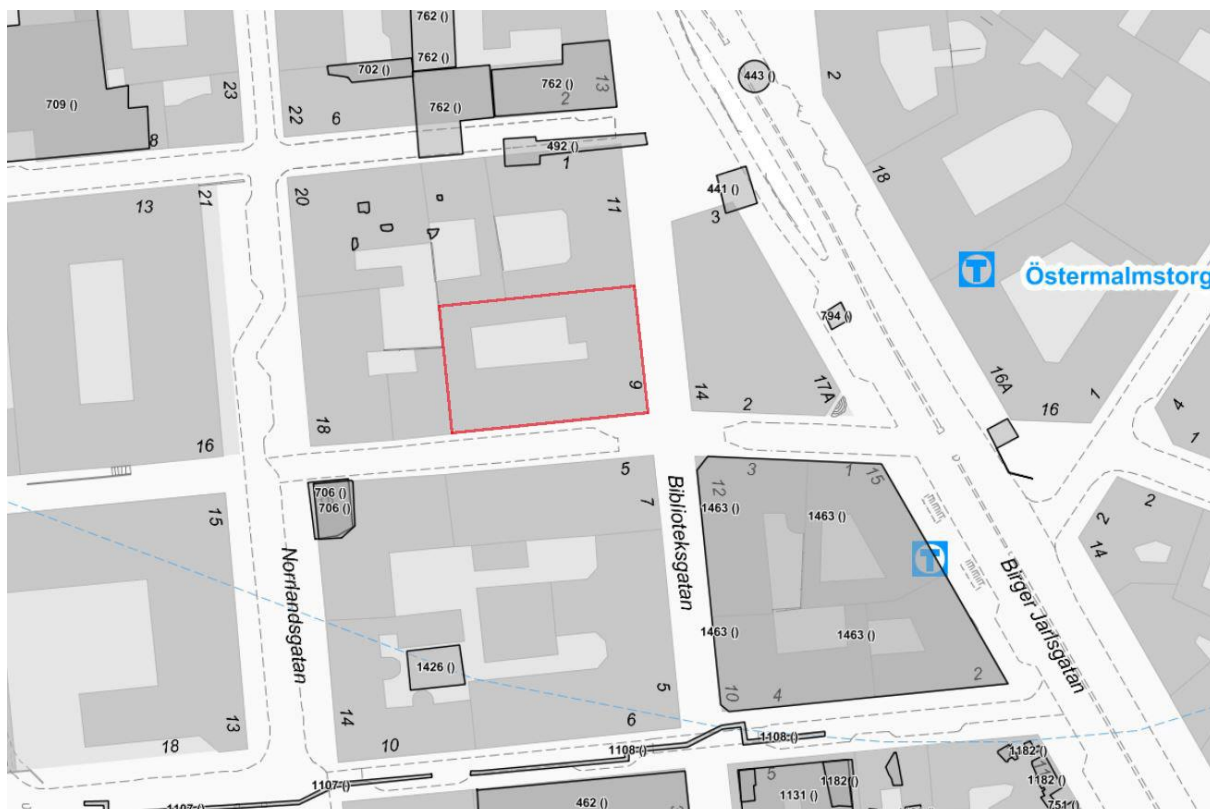
Utdrag ur Stadsarkeologiskt register (SR) med arkeologiska observationer. Fastigheten Vildmannen 7 markerad med rött.

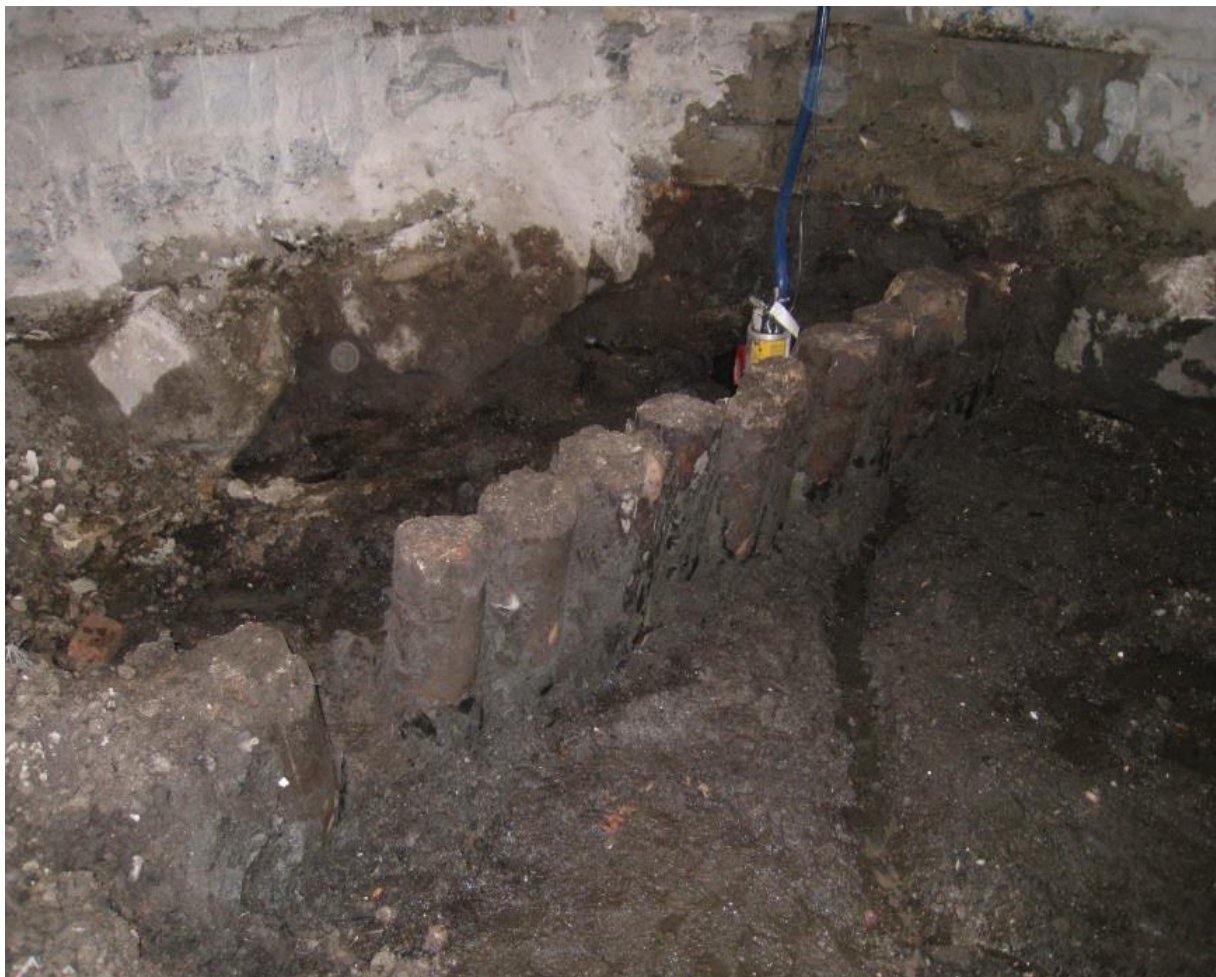
Pålråd som har hållit emot utfyllnader och fungerat som kaj i kvarteret Rännilen. Dendrodateringar har daterat anläggningen med fällningsår till vintern 1637/38 samt vintern 1640/41. SSM.
