UPPDRAGSNAMN
MAX Rågsved

DATUM
2019-10-31

BERGBESIKTNING MAX RÅGSVED

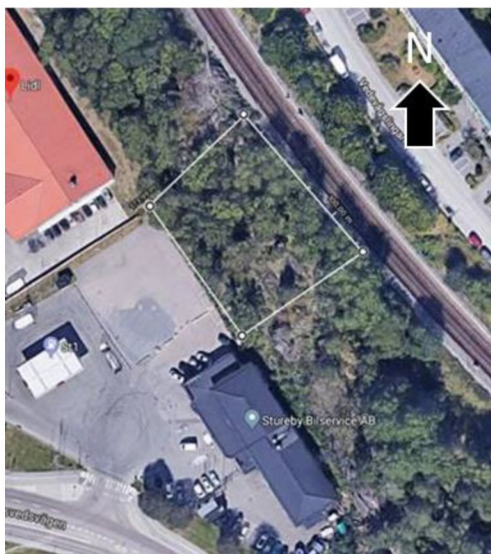
Invid platsen där en ny Max restaurang ska byggas finns en naturlig ca 10–20 m hög bergsslänt. Ovanpå bergslänten går tunnelbanas grönalinje, se Figur 1 för översikt. Bergslänten separeras av en sträcka på ca 10 m av en jordslänt som har en varierande släntlutning mellan 10° och 30°, se Figur 2.

Figur 1. Översikt över läge för berg- och jordslänt invid nybyggnation. Bild från Google.

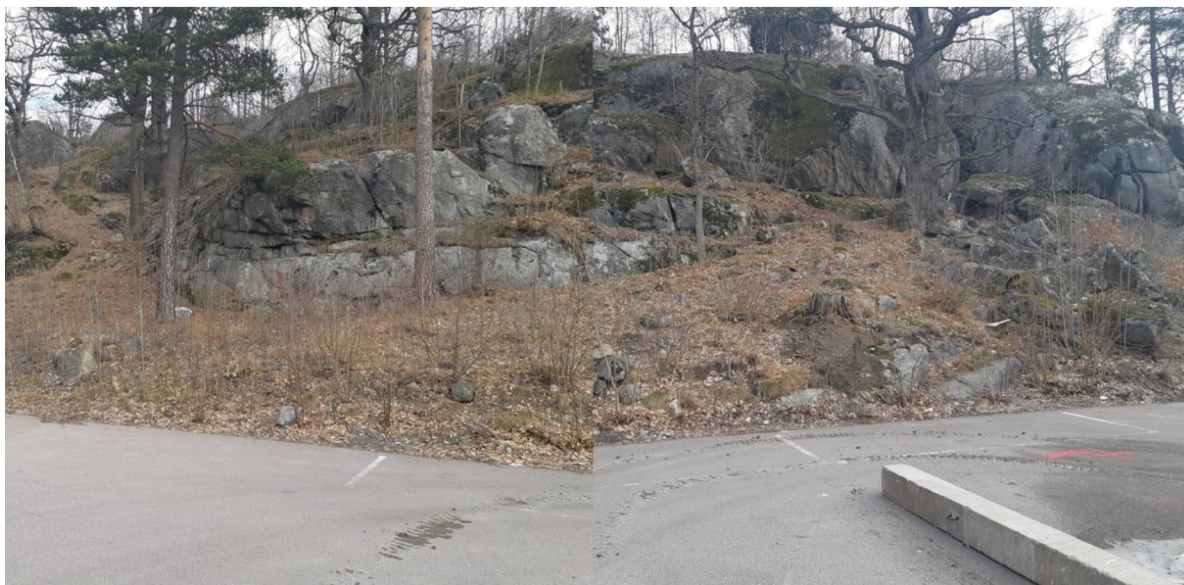
Figur 2. Vy mot bergslänt från plats där Max restaurang ska anläggas. Nedfallna block som fångats upp i jordslänten syns huvudsakligen till höger i bilden.

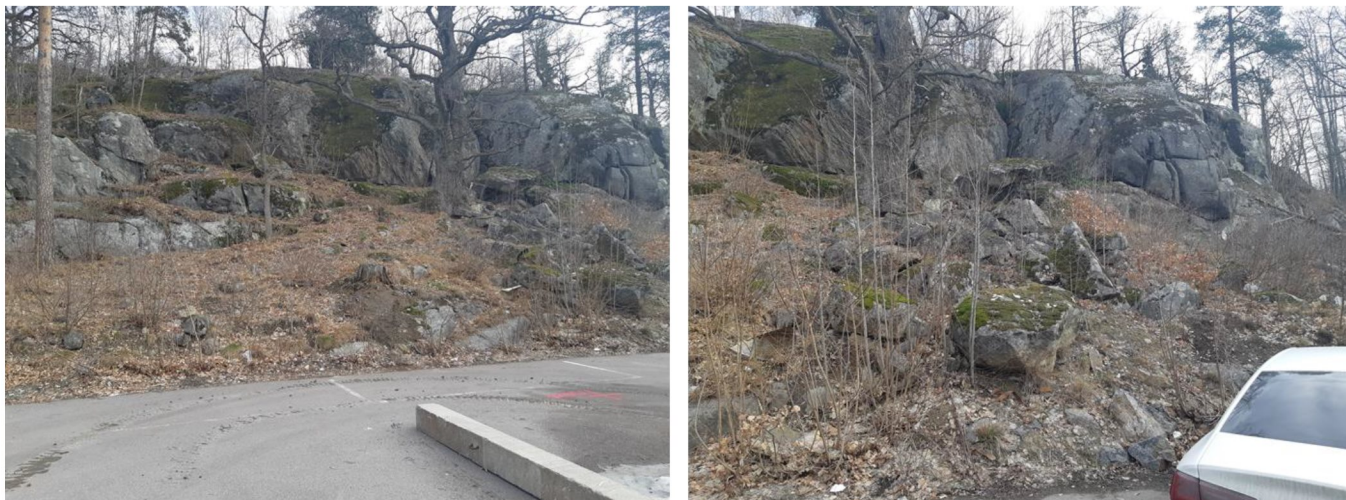
Bergslänten består av en storblockig grå gnejs-granit och ställvis rosa pegmatit. Den är påverkad av naturliga vittringsprocesser och är uppsprucken huvudsakligen längs bankningsplan. Samtliga nedfallna block som fångats upp i jordslänten är beklädda med mossor vilket ger en antydning om att de legat på plats över en längre period, se Figur 3.

Figur 3. Där jordslänten är som brantast finns flest antal block ansamlade. Mossa på blockens ovanyta syns till höger i bild.

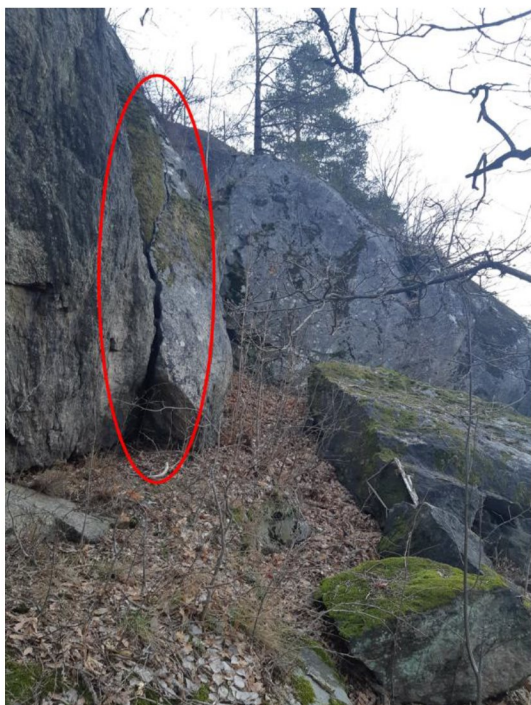
Nedanför den sydöstra delen av bergslänten har flest block ansamlats. Vid bergsläntens fot i samma läge påträffades en bergskiva med en öppen bakomliggande spricka.

Figur 4. Bergskiva med bakomliggande öppen spricka.

Vid besiktning av bergsläntsdelen som vetter mot området en ny Max restaurang ska anläggas påträffades endast ett potentiellt instabilt bergblock i slänten. Det finns vid släntfoten vid den sydöstra delen av slänten och syns i Figur 4 som en skiva. Skivan bedöms inte behöva några åtgärder då den vid ett eventuellt utfall kommer att fångas upp av de rasmassor som redan finns i jordslänten. Överlag så är jordslänten tillräckligt flack och djup för att fånga upp mindre nedfallande block. Ett större nedfallet block ligger på en bergshylla i mitten av området, Figur 5. Blocket ligger stabilt men kan flyttas ned med grävmaskin under schaktarbetena. Detta då det ligger något ogynnsamt uppe på hyllan.

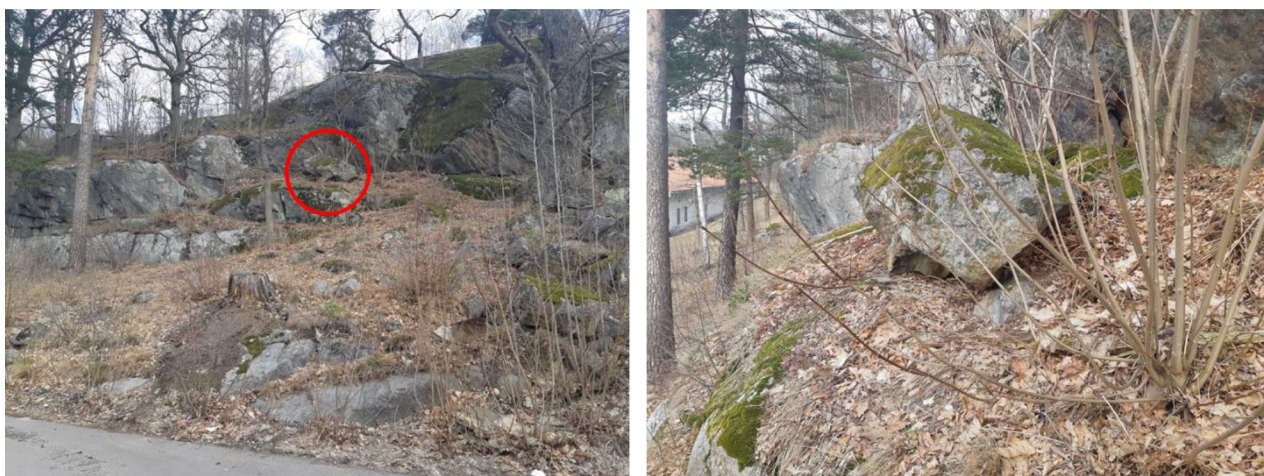
Figur 5. Nedfallet bergblock på bergshylla invid jordslänten.
